KUNTOTUTKIMUS

Metsolan ala-aste

30.1.2008

Kohteena oli Metsolan ala-asteen julkisivujen kuntotutkimus. Tutkimuksen tilaajana oli Jukka Laakkonen Optiplan Oy:ltä. Rakennus on valmistunut 1939.

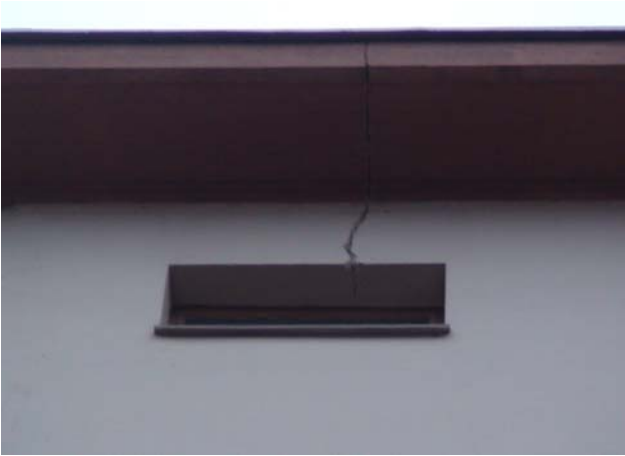
Merkittävimmät vauriot julkisivupinnoilla ovat räystäään liikuntasaumot, joiden kohdilla julkisivussa on halkeamat johtuen siitä, että liikuntasaumot puuttuvat julkisivulta (kuva 1). Pinnote on irronnut paikoin (kuva 2). Seinäpinnoilla on halkeilua, joiden ympärillä kopoalueita esiintyy (kuva 3). Suojapellityksien liitokset julkisivuihin ovat puutteelliset, liitoksissa pääsee paikoittain kosteus rakenteisiin rapauttaen rappausta (kuva 4). Ilmanvaihtoluukkujen ja valaisimien juurista valuu ruosteveittä julkisivulle (kuva 5). Matalan osan sisäänkäynnin katoksen päällä olevalla seinällä on runsaasti halkeamia ja rapautumista (kuva6). Kadunpuolella olevien ikkunapielien terastirappauksen tummentuma johtuvat todennäköisesti lämpövuodoista ikkunoiden pielissä (kuvat 7 ja 8). Syöksytörvien vierillä on kopoja ja paikoin on pinnote irronnut, tämä voi johtua syöksyjen vuodoista (kuva 9).

Kuva 1. Räystään liikuntasauaman kohdalla on halkeama julkisivussa.

Betoniräystäiden liikuntasaumojen kohdille tulee myös julkisivuihin tehdä liikuntasaumat, jotteivät julkisivujen halkeamat uusiudu.

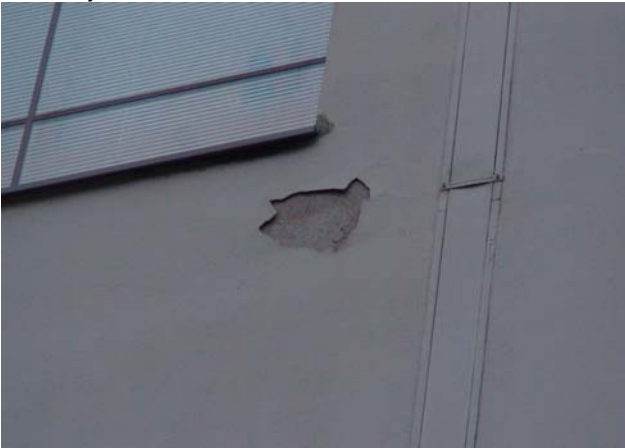
Kuva 2. pintakerros on irronnut rappauksesta.

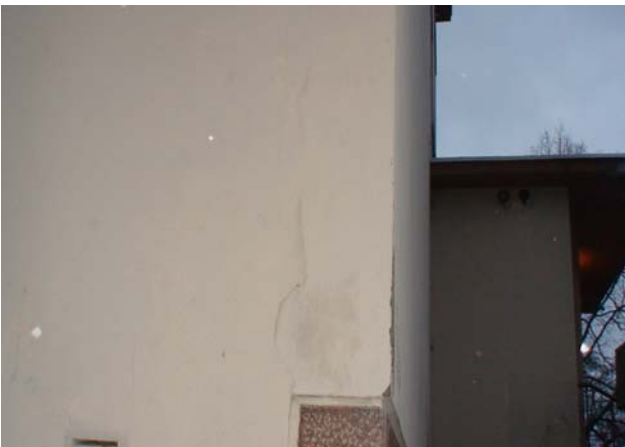
Kuva 3. Halkeamaa sisäpihan nurkalla

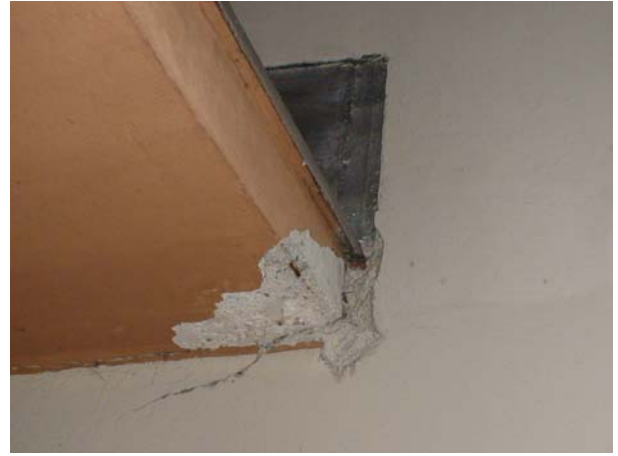
Kuva 4. Puutteellisen liitoksen vuoksi kosteus pääsee rakenteisiin.

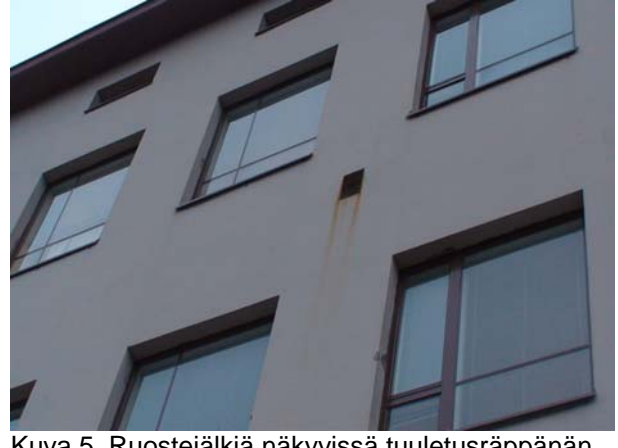
Kuva 5. Ruostejälkiä näkyvissä tuuletusräppään alla.

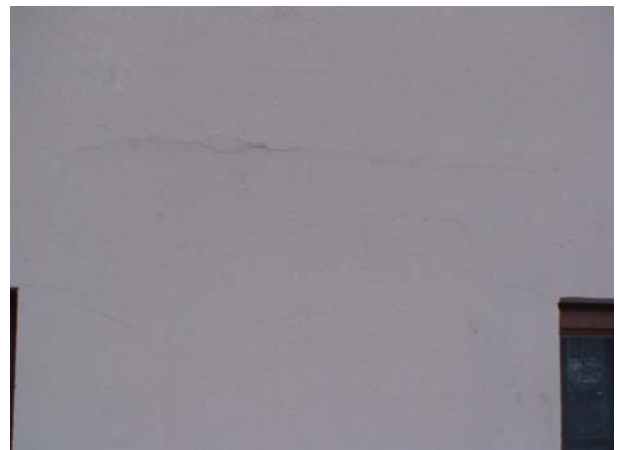
Kuva 6. Halkeamia ja kopoa liikuntasalin ikkunoiden ympärillä.

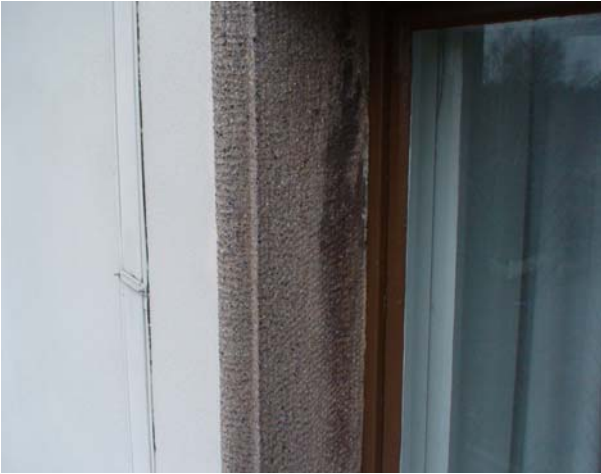
Kuva 7. Ikkunapielen kosteusjälkiä.

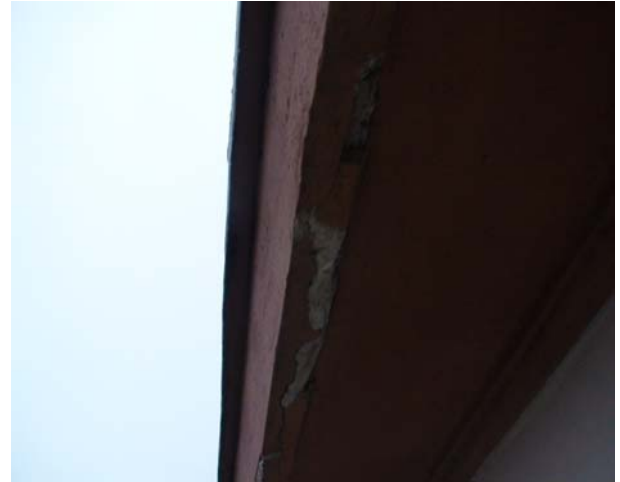
Betoniräystäissä on suhteellisen paljon korroosioaurioiden aiheuttamia lohkeamia ja halkeilua (kuvat), muutama palanen jouduttiin irrottamaan turvallisuussyistä.

Kuva 10. teräskorroosiovauriota betoniräystäässä.

- Betoniräystäistä poistetaan rapautunut betoni ja vanha maali
- Piikataan ruostuneet ja liian pinnassa olevat teräkset esiin, ruostesuojaetaan ja paikataan
- Kadun puolen ikkunoille on hyvä suorittaa huoltomaalaus tai vaihtaa ne uusiin rappauksien korjaamisen yhteydessä
- Tasoitetaan ja maalataan

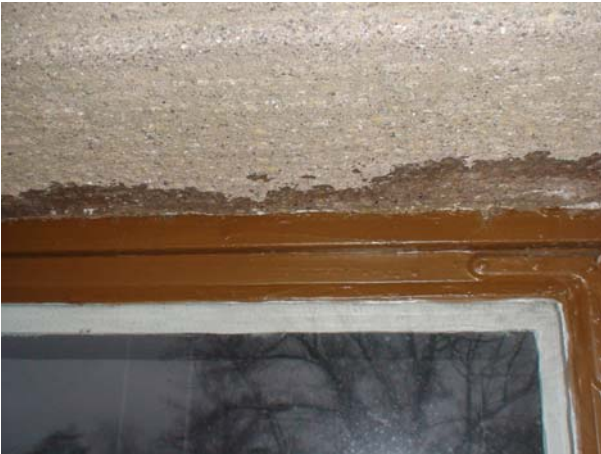
Kuva 8. Ikkunapielen kosteusjälkiä.

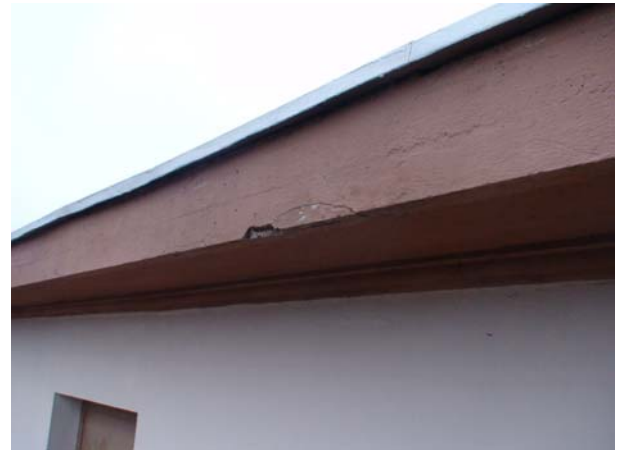
Kuva 11. Betonipalasia irtoamassa räystäästä.

Räystäät tulee tarkistaa kokonaisuudessaan lähitulevaisuudessa, koska tippuvat betonipalat ovat suuri turvallisuusriski pihalla oleville lapsille. Räystäistä tulee turvallisuussyistä poistaa irtoamassa olevat betonipalaset välittömästi.

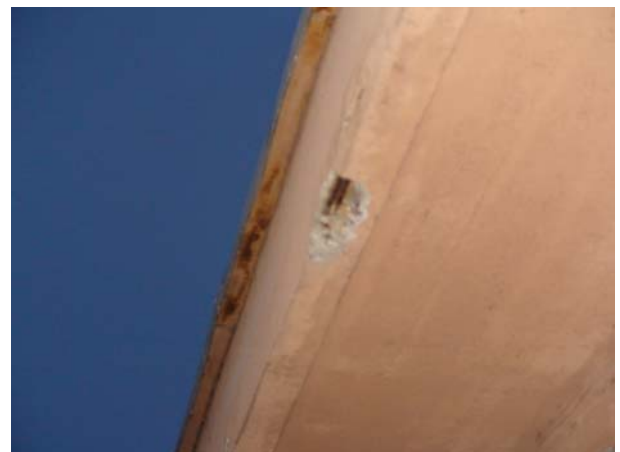
Kuva 12. Teräskorroosion aiheuttama lohkeama.

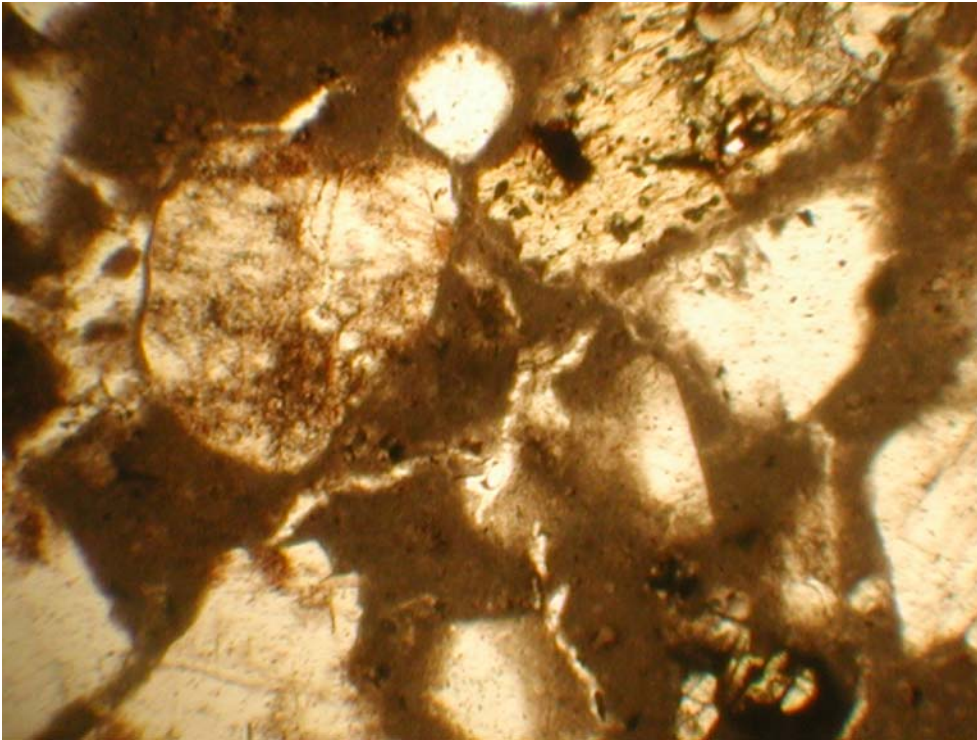
Laastissa on runsaasti epäjatkovaa, suuntautumaton mikrorakoilua/-säröilyä tai rakomaisia huokostiloja (muodostuvat paikoin verkostoja)(kuva 1). Vauriot ovat todennäköisesti kuivumiskutistumisen ja mahdollisesti osittain sideaineen liukenemisen aiheuttamia.

Kuva 1 (näyte ME2). Laastissa on runsaasti suuntautumaton mikrorakoilua/-säröilyä. Kuvan pidemmän sivun pituus on 1,3 mm.

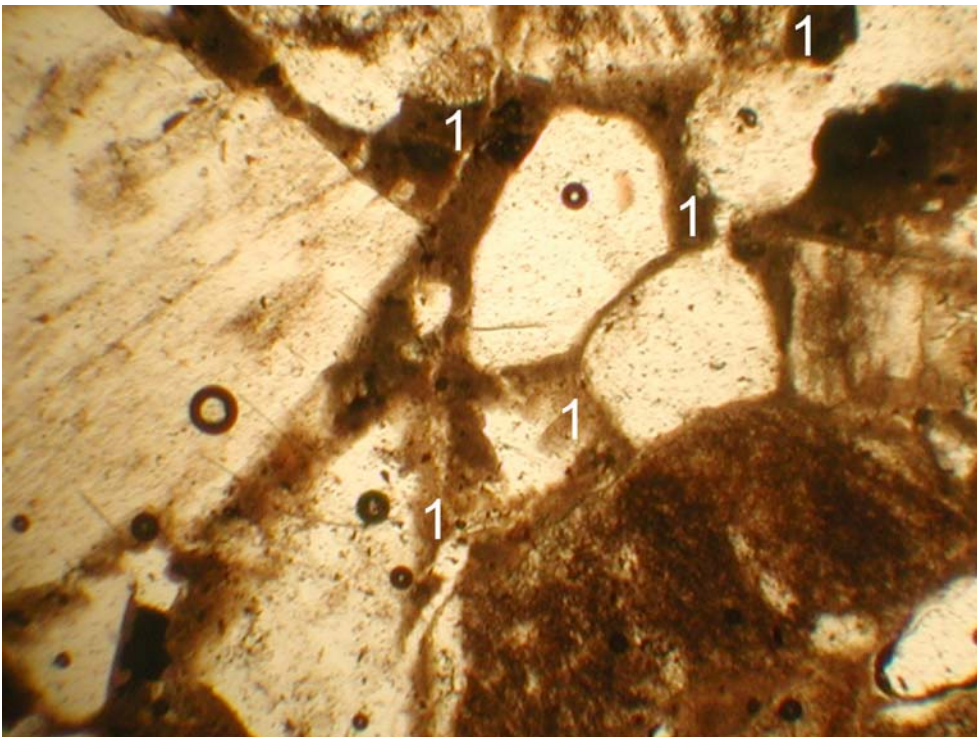
Palanäytteen läpi ulottuu pystysuuntainen halkeama, joka leikkaa pinnoitetta (leveys ulkopinnassa alle 0,1 mm). Ohuthieessä havaittiin pystysuuntainen mikrohalkeama, jonka leveys vaihtelee 0,01-0,04 mm:iin (kuva 2). Laastissa on suhteellisen vähän epäjatkuvaa, suuntautumaton mikrorakoilua/-säröilyä.

Rappauksen eivät ole huokosrakenteen perusteella arviolta pakkaskestäviä. Varsinaisia pakkasvaurioita ei havaittu mutta laasteissa on mahdollisesti sideaineen rapautumista/ liukenemistä. Näytteen ME4 halkeama voi olla lämpöliikkeen aiheuttama.

Kuva 2 (näyte ME4). Rappauksen läpi ulottuu pystysuuntainen mikrohalkeama (1), joka on mahdollisesti lämpöliikkeiden aiheuttama. Kuvan pidemmän sivun pituus on 1,3 mm.
