Tilaaja Leila Hietala
Kotkan kaupunki

Kohde T4033-07
Otsolan koulu
Hiidenkirkuntie 2, 48770 Kotka

LIIKUNTASALIN LATTIAN MERKKIAINEMITTAUS

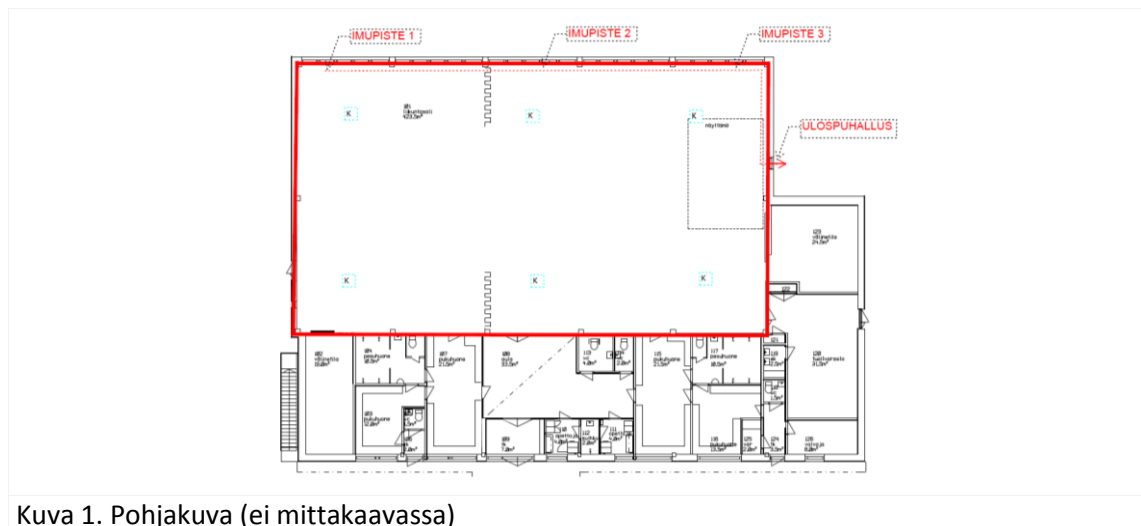
Kuva 1. Pohjakuva (ei mittakaavassa)

Liikuntasalirakennuksessa suoritettiin halliosan alapohjarakenteen tiivistysten merkkiainemittaukset 9.10.2018 ja uusintamittaus 17.10.2018. Tiivistetty ja alipaineistettu rakenne on esitetty kuvassa 1. punaisella viivalla. Kaasun syöttöpaikat on esitetty k-kirjaimin. Katoviivalla on esitetty alipaineistus ja imupisteet.

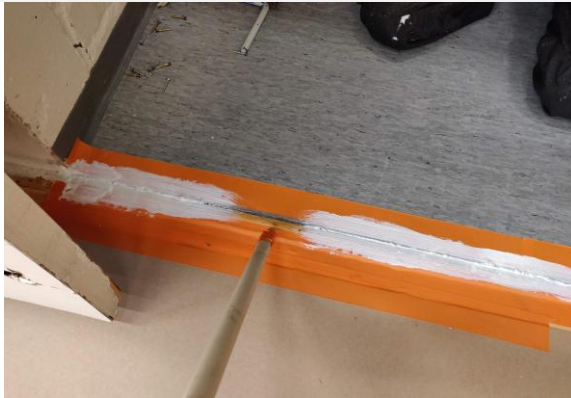
Kuva 2. liikuntahallin ja välinevaraston kynnyksen kohdalla pistemäinen ilmavuoto (tiivistetty heti).

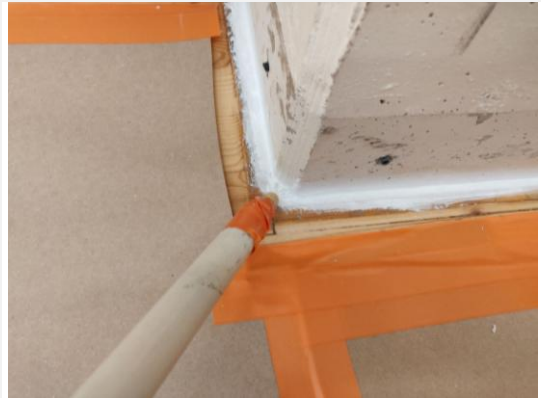
Kuva 3. liikuntahallin lattian ja pilarin rajapinnassa pistemäinen ilmavuoto (tiivistetty heti).

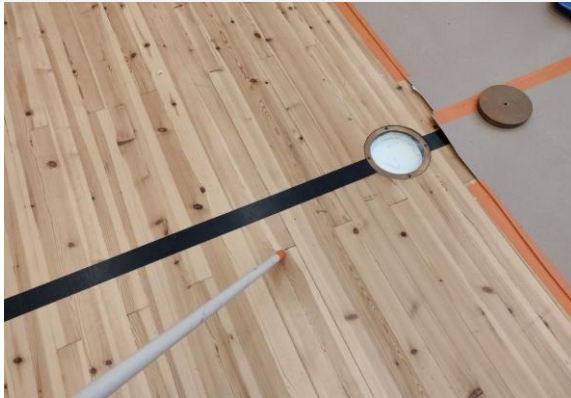
Ensimmäisellä mittauskerralla (9.10.2018) todettiin tiivistysten olevan pääsääntöisesti hyvin
onnistuneet. Reuna-alueiden tiivistyksissä havaittiin yksittäisiä pistemäisiä vuotokohtia, jotka
tiivistettiin mittauksen yhteydessä ja todettiin pitäviksi. Parkettilattian viulujen saumoista to-
dettiin ilmapuotoa, joita ei voitu tiivistää. Mittauksen jälkeen alapohjarakenteeseen sovittiin
asennettavaksi alipaineistusjärjestelmä, joka poistaa jatkuvasti ilmaa eristetilasta.

Kuva 4. liikuntahallin parketin viilujen saumoista ilmavuotoa.

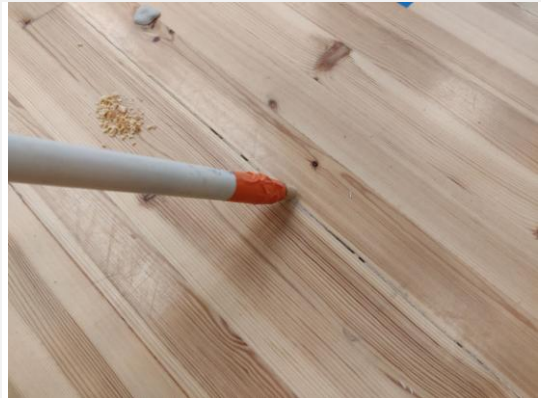
Kuva 5. liikuntahallin parketin viilujen saumoista ilmavuotoa.

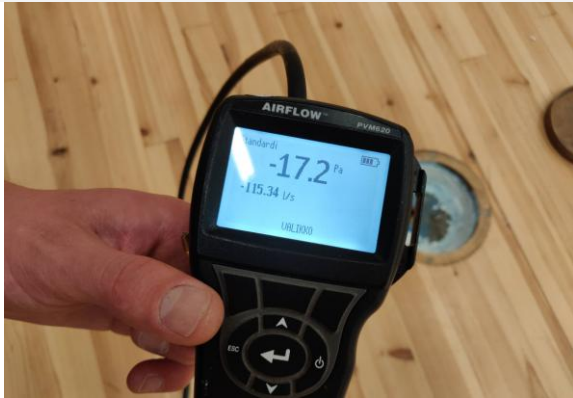
Uusintamittauksen (17.10.2018) perusteella alipaineistusjärjestelmä toimii suunnitellusti. Lattiarakenne on n. -17 Pa alipaineinen huonetilaan nähden. Laskennallisesti lattiarakenteen eristetilan ilma vaihtuu noin 2 kertaa tunnissa.

Kuva 6. alapohjarakenteen paine-eromittaus -17 Pa

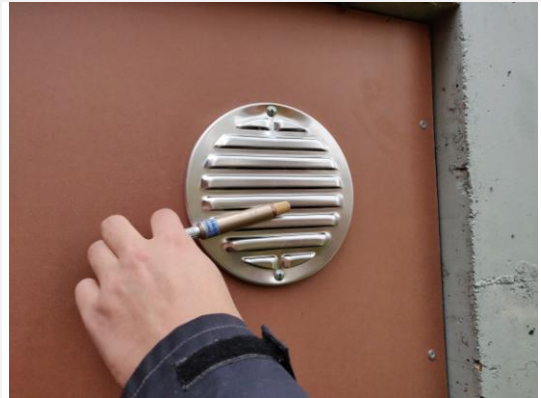
Eristetilaan laskettu merkkiaine ei kulkeutunut viilujen saumoista sisäilmaan. Merkkiaineen havaittiin kulkeutuvan ulkoseinään asennetun puhaltimen kautta ulkoilmaan.

Kuva 7. alapohjaan laskettu merkkiaine kulkeutuu alipaineistuksen kautta ulos.
