TUTKIMUSRAPORTTI

KOSTEUSMITTAUS

Meripirtin päiväkoti
Haukkavuorenkatu 5
48100 Kotka

Työ nro T15026

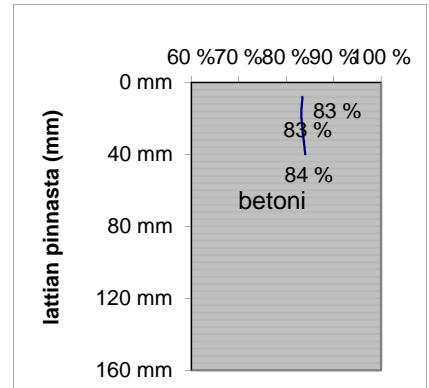
Mittauspiste 1

Viiltomittausten tuloksien ja havaintojen (haju/tartunta) perusteella lattiapinnoitteen vaurioituminen kosteuden vaikutuksesta on todennäköistä alueella, jossa esiintyi kohonneita kosteuspitoisuuksia. Pitkäaikaisena kriittisenä kosteutena pinnoitteen alla pidetään RH 75 %, joka ylittyi mittapisteissä 1 ja 2.

Lattiarakenteesta mitattu suhteellinen kosteus alitti raja-arvot mittapisteessä 3, mittapisteissä 1 ja 2 raja-arvot ylittyivät.

Kosteusjakauma rakenteessa:

Lattiapinnoitteen vauriot ovat ilmeiset joten urheilupinnoitteen poistaminen on suositeltavaa. Korjauksessa tulee huomioida betonirakenteisiin mahdollisesti kertyneet epäpuhtaudet sekä rakenteen kuivatus ennen pinnoitustöitä. Perusteellisen kuivatuksen vaihtoehtona on lattiapinnan epoksointi ja tasoitus ennen uuden urheilupinnoitteen asennusta.

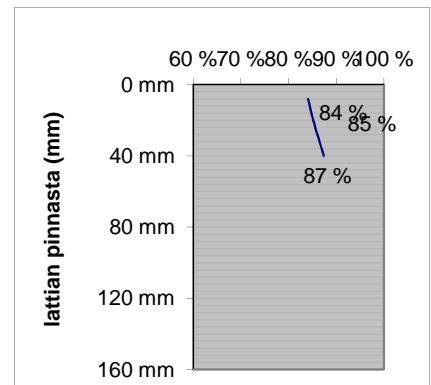
Mittauspiste 2

Kosteusjakauma rakenteessa:

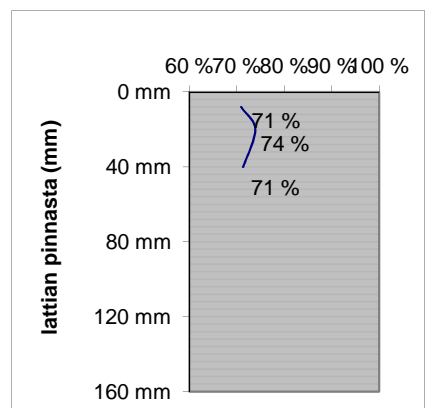
Mittauspiste 3

Kosteusjakauma rakenteessa:
