# TUTKIMUSRAPORTTI

Kotkansaaren koulu  
Haukkavuoren toimipiste  
Opintie 2  
48100 KOTKA

Työ nro T14057

Insinööri Studio Oy

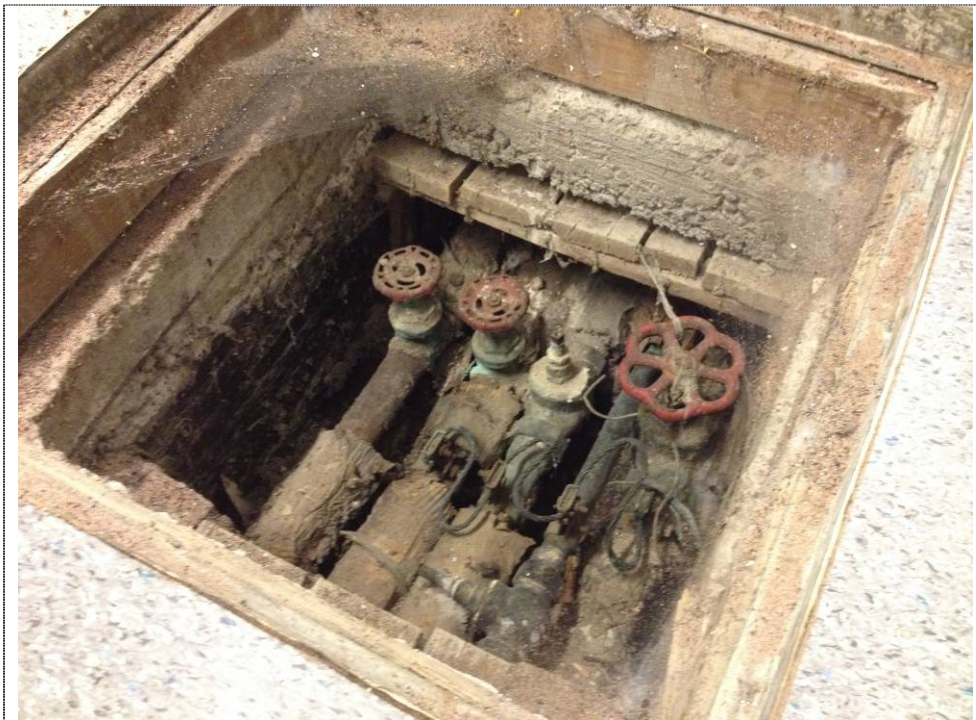
Kanaaleista välittyvä poikkeava haju viittaa siihen, että kanaalissa olevat muottilaudat ja muu orgaaninen aines on vaurioitunut ulkopuolisen kosteuden vaikutuksesta. Merkkiainemittauksessa havaittiin ilman kulkeutuvan kanaalista sisäilmaan rakenteiden epäjatkuvuuskohtien kautta, ilmanvaihdon ollessa normaalitilassa. Kanaalista sisäilmaan kulkeutuvat epäpuhtaudet voivat aiheuttaa ärsytysoireita sekä allergisia oireita.

Kuva 1.: Iltapäiväkerhoon johtavan käytävän putkikanaalissa orgaanista materiaalia.

Alapohjarakenne puretaan ja kanaalit puhdistetaan vaurioalttiista materiaalista sekä rakenteet uusitaan kosteusteknisesti toimiviksi.

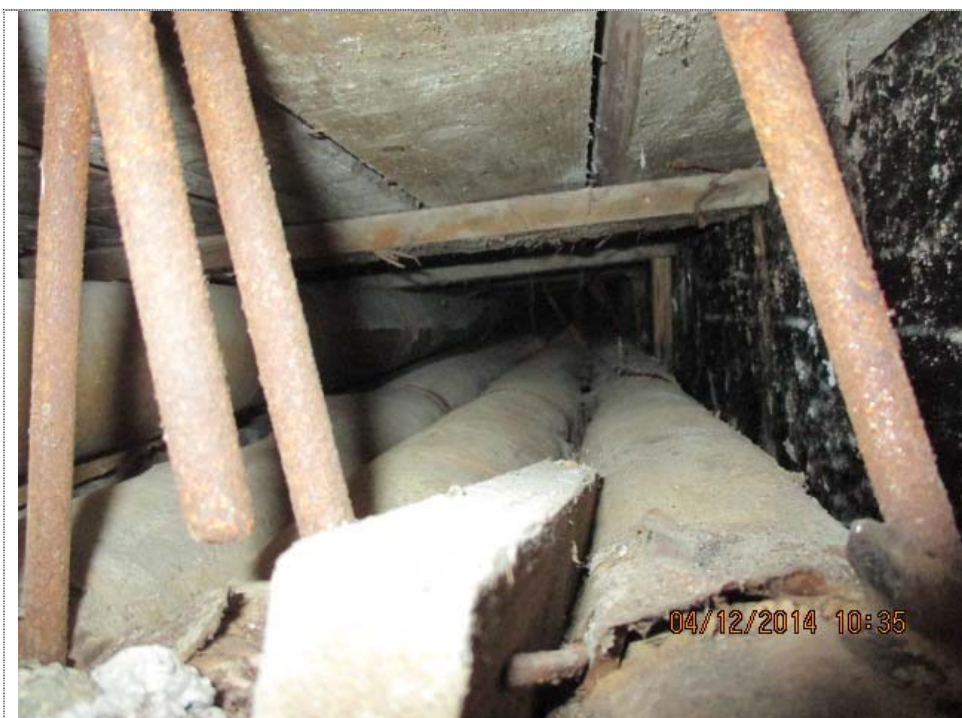
Kuva 2.: Iltapäiväkerhoon johtavan käytävän putkikanaalissa orgaanista materiaalia.

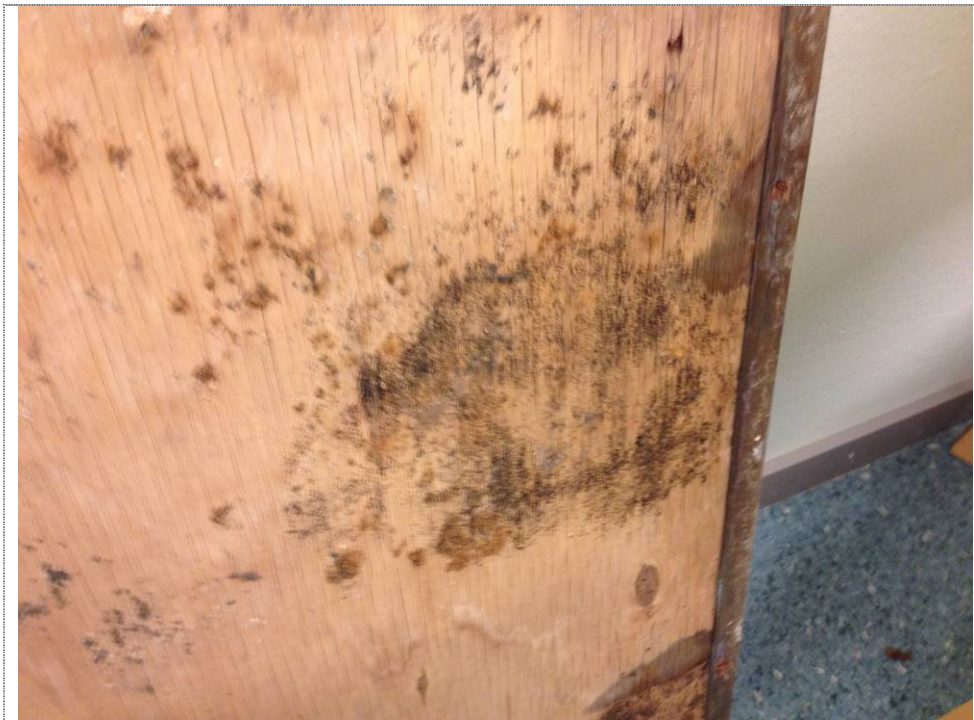
Kuva 3.: Terveystieteiden aulatilassa kanaalin kannessa kosteuden aiheuttamia vaurioita.

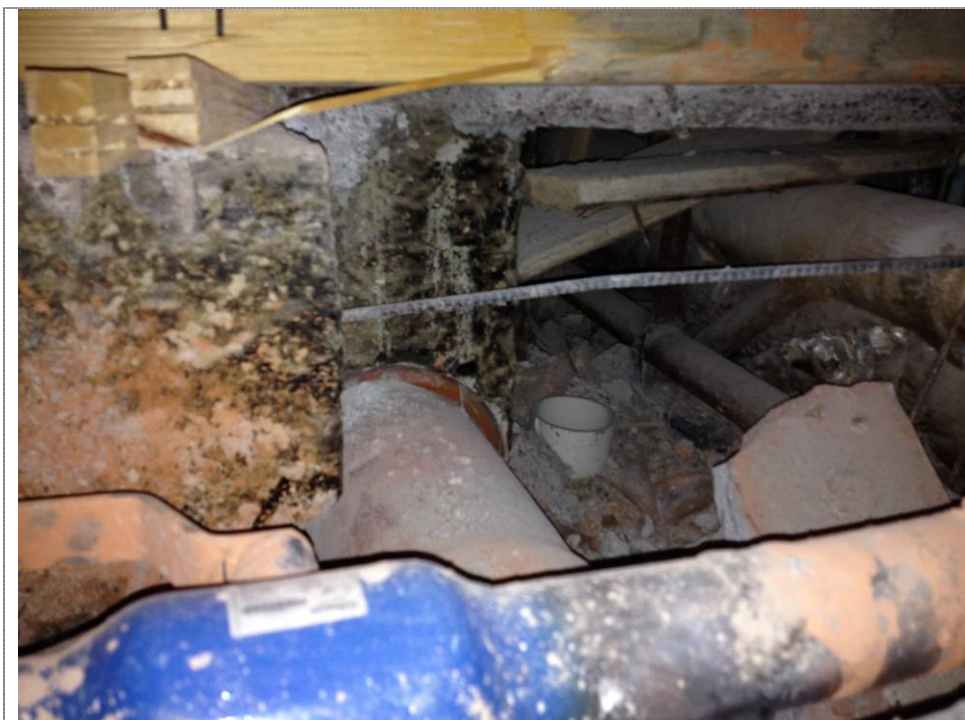
Kuva 4.: Luokan 108 putkikanaalissa orgaanista jätettä ja muottilautoja.

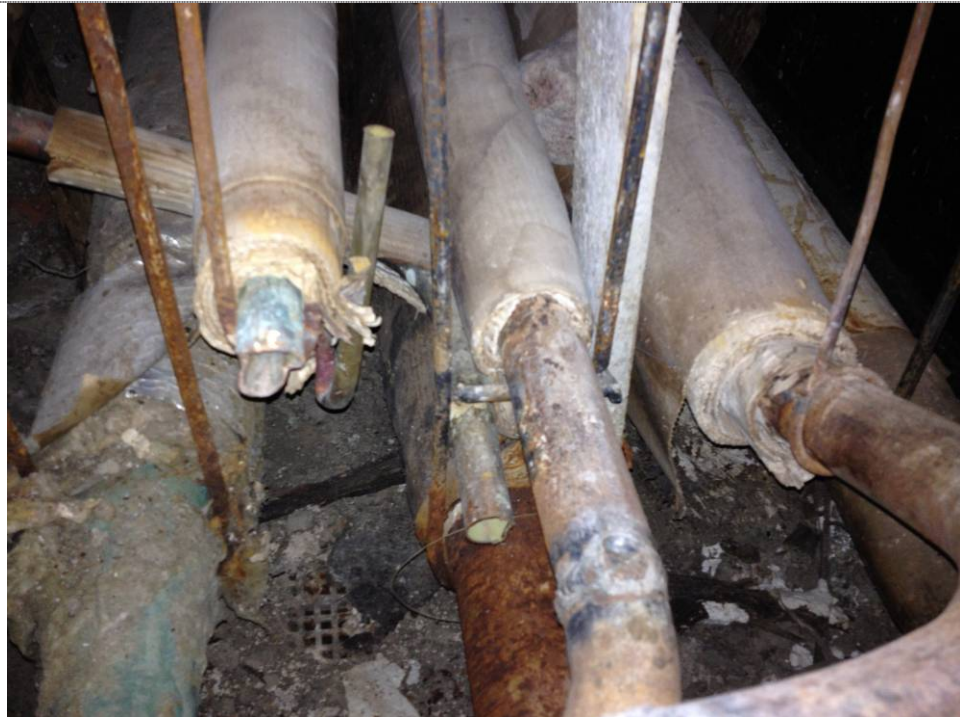
Kuva 5.:

Kuvaamataidon luokan putkikanaalissa käytöstä poistettuja vesiputkia ja vaurioitunutta orgaanista materiaalia. Kanaalin pohjalla vanha viemäröinti.

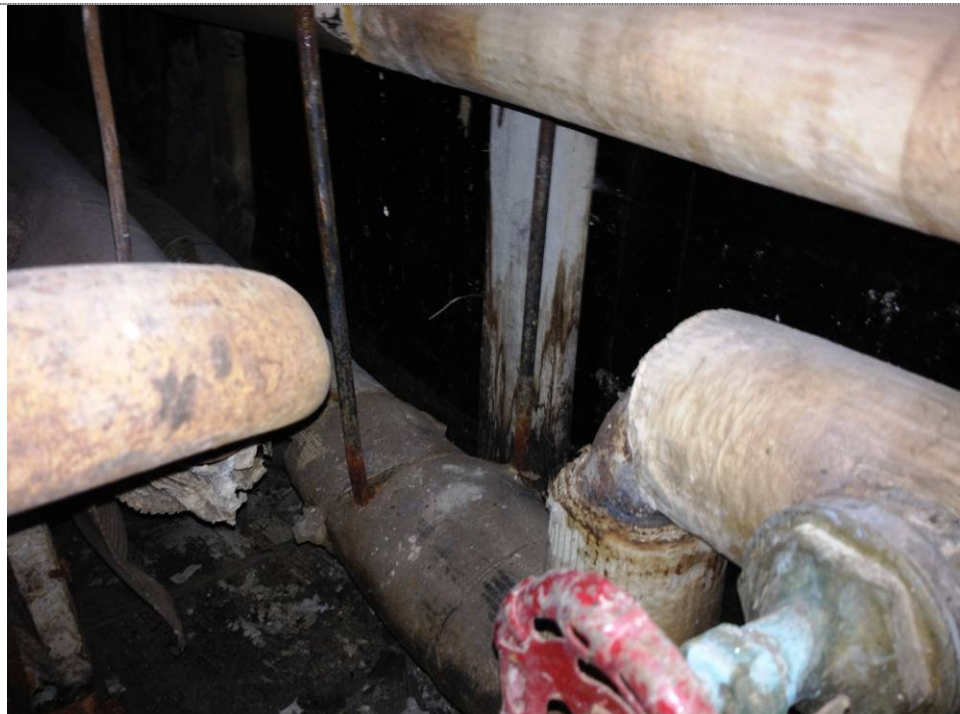
Kuva 6.: Kuvaamataidon luokan putkikanaalissa lahonneita muottilautoja ja vaurioituneita putkieristeitä.

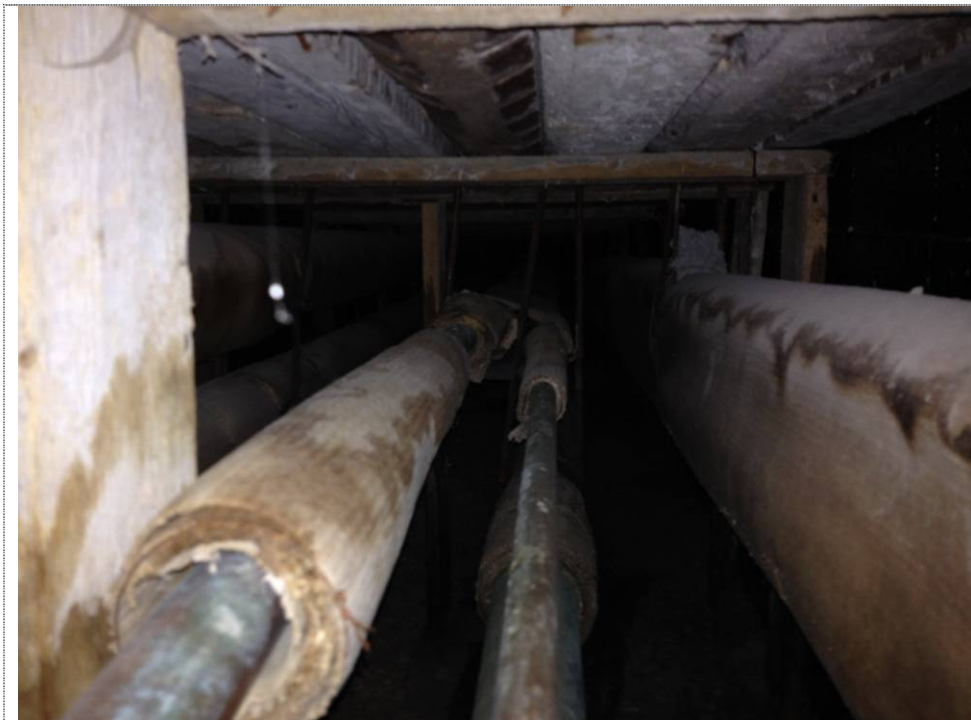
Kuva 7.: kuvaamataidon luokan putkikanaalissa lahonneita muottilautoja ja vaurioituneita putkieristeitä.

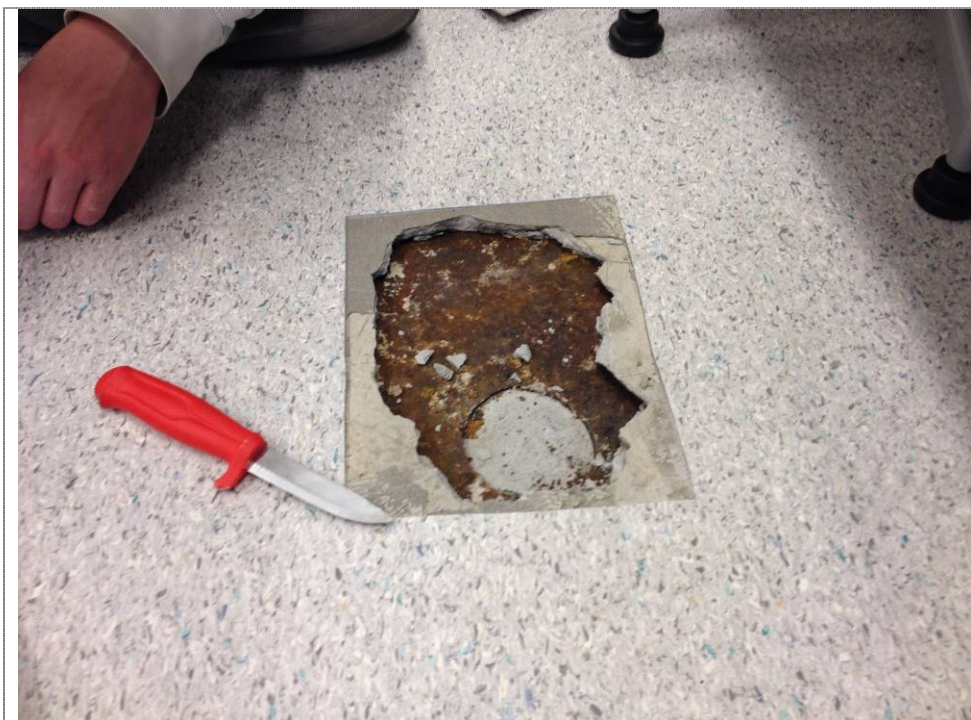
Väestönsuojan holvin päälle toiseen kerrokseen, tekniset työn ja käsityöluokan tiloihin tehtiin rakenneavauksia joista tarkasteltiin rakenteita. Rakenne oli massiivibetoninen, eikä VSS:n holvin päällä havaittu erillistä tasauskerrosta. Käsityöluokassa lattiapinnoitteessa havaittiin ”kupruja” joissa matto ja tasoitteet olivat irti alustastaan (liite 1, kuva 8).

Teknisen työn, käsityöluokan ja näiden tilojen aulan alueella havaittiin pintakosteuden osoittimella kosteuspoikkeamia. Kosteusmittauksessa pinnoitteen alta mitattiin poikkeavia kosteuspitoisuuksia. Alueella missä tasote ja matto olivat irti alustastaan, havaittiin tasotekerroksen alla ruosteinen teräslevy.

Kuva 8.: Käsityöluokan kosteuspoikkeaman alueella rakenneavaus lattiassa. Lattiapinnoitteen ja tasoitteen alla teräslevy.

Välipohjan alueilla, joilla havaittiin kosteuspoikkeamia ja joilta mitattiin kriittisen kosteuden ylittäviä kosteusarvoja, tulee pinnoitteet ja pintarakenteet poistaa. Lisäksi rakenteet tulee puhdistaa/kapseloida ja uudelleen pinnoittaa.

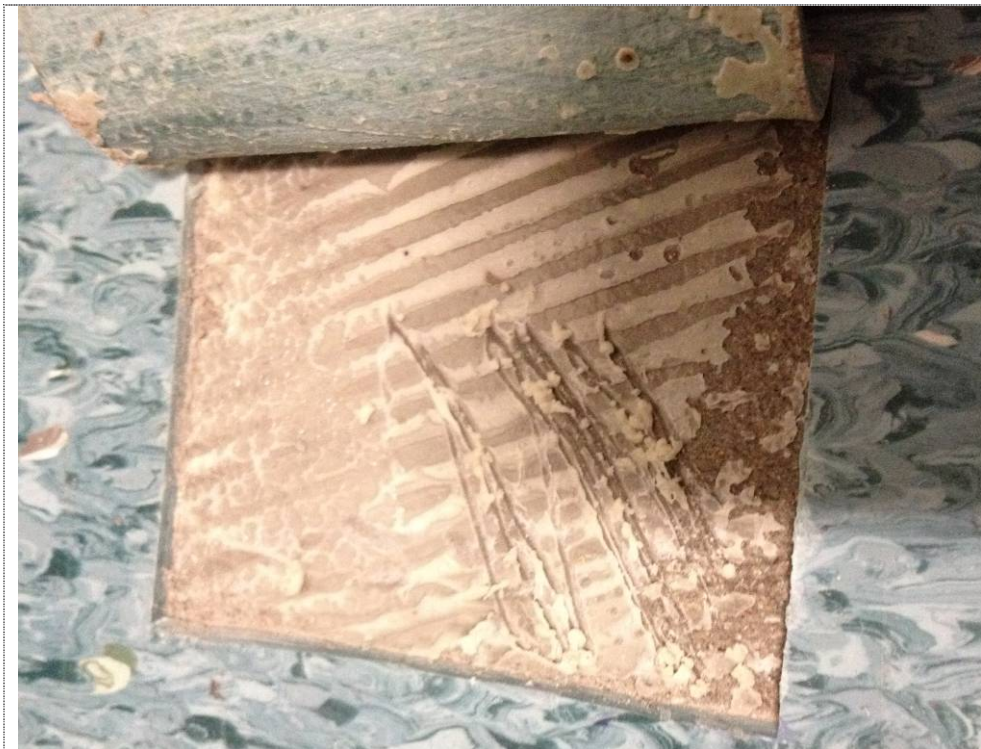
Kuva 9.: Terveystenhoitajan huoneen muovimattopinnoinnien rakenneavaus. Liimoin koostumus poikkeava.

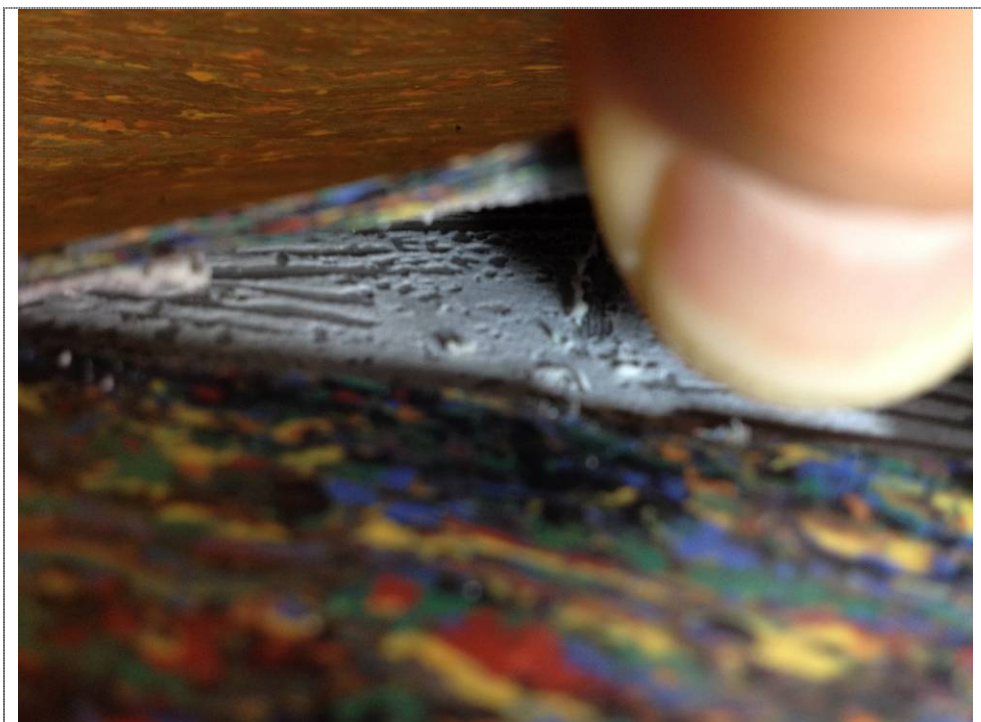
Kuva 10.: Kuvaamataidon luokan lattiapinnoinnien alla liimoin koostumus poikkeava.

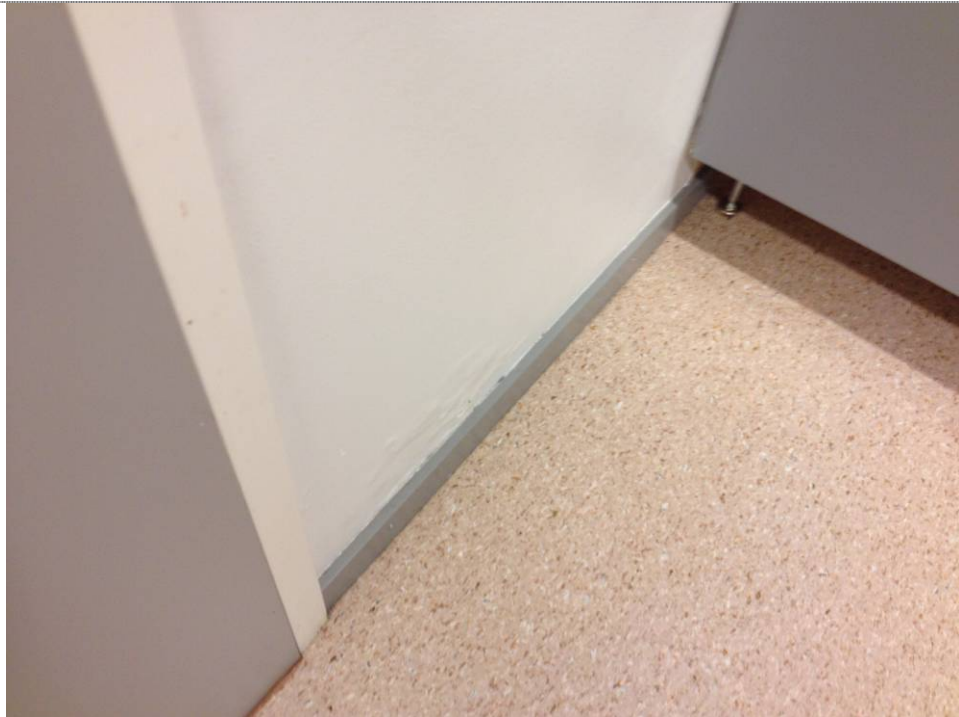
Kuvaamataidon luokan ja käytävän välisen (kiviaineisen) seinän alaosissa havaittiin kosteuden nousun aiheuttamia pintavaurioita (liite 1, kuvat 11-12).

Kuvaamataidon luokan seinärakenteen vaurioituminen johtuu todennäköisesti maaperästä kapillaarisesti nousevan kosteuden vaikutuksesta. Kosteus nousee betonirakenteessa ja kertyy tiiviin maalipinnan alle ja aiheuttaa tasoitteissa vaurioita.

Kuva 11.: Kuvaamataidon luokan ja käytävän väliseinärakenteen alaosassa oli havaittavissa kosteuden aiheuttamia pintavaurioita

Kosteuden vaikutuksesta vaurioituneet seinäpinnat ja tasoitteet tulee poistaa (kiviaineksiset seinät). Pinnat tulee puhdistaa tiili/betonipinnalle asti. Perustuksille ulottuvien seinärakenteiden pinnan tulee olla vesihöyryä läpäiseviä lähellä lattiaa, jotta maaperästä kulkeutuva kosteus pääsee haihtumaan sisäilmaan.

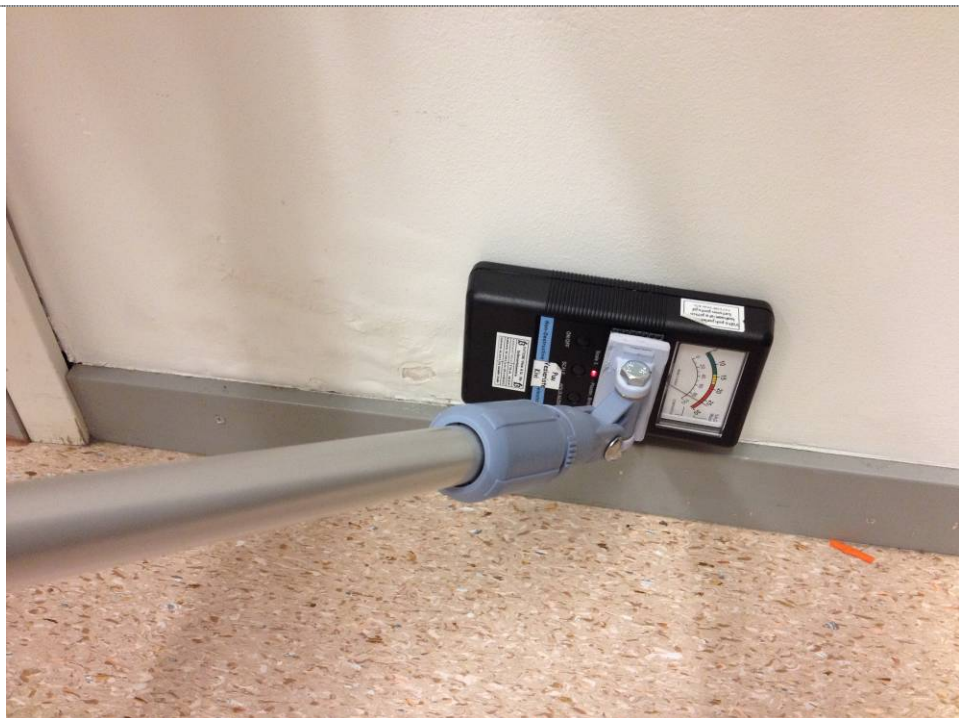
Kuva 12.: Kuvaamataidon väliseinärakenne kostea pintakosteudenosoittimella

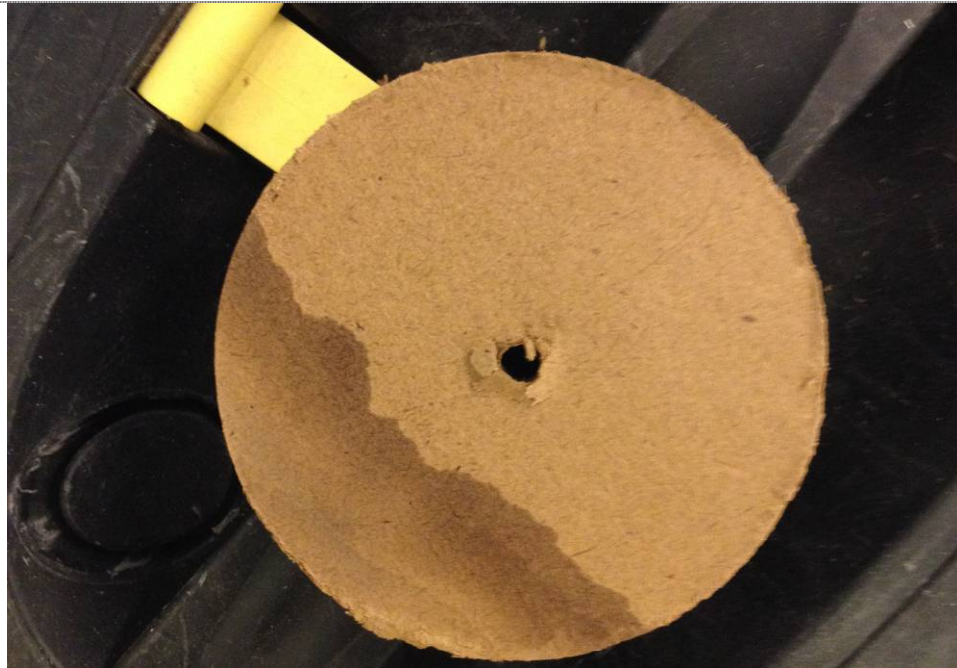
Terveystieteiden osaston huoneen väliseinärakenteesta otetun materiaalinäytteen perusteella rakenne on vaurioitunut vesivahingosta johtuneen kosteuden vaikutuksesta. Poistoilmaventtiilistä pyyhintänäytteenä otetussa mikrobiviljelyssä ja sisäilmanäytteessä esiintyi samoja mikrobeja kuin seinäeristeissä. Näytteiden perusteella väliseinärakenteen vauriot heikentävät sisäilman laatua ja voivat selittää tilassa koettuja oireita.

Kuva 13.: Rakenneavaus terveydenhoitajan huoneen kastuneeseen väliseinärakenteeseen. Levyn takana havaittavissa kosteuden aiheuttamia jälkiä.

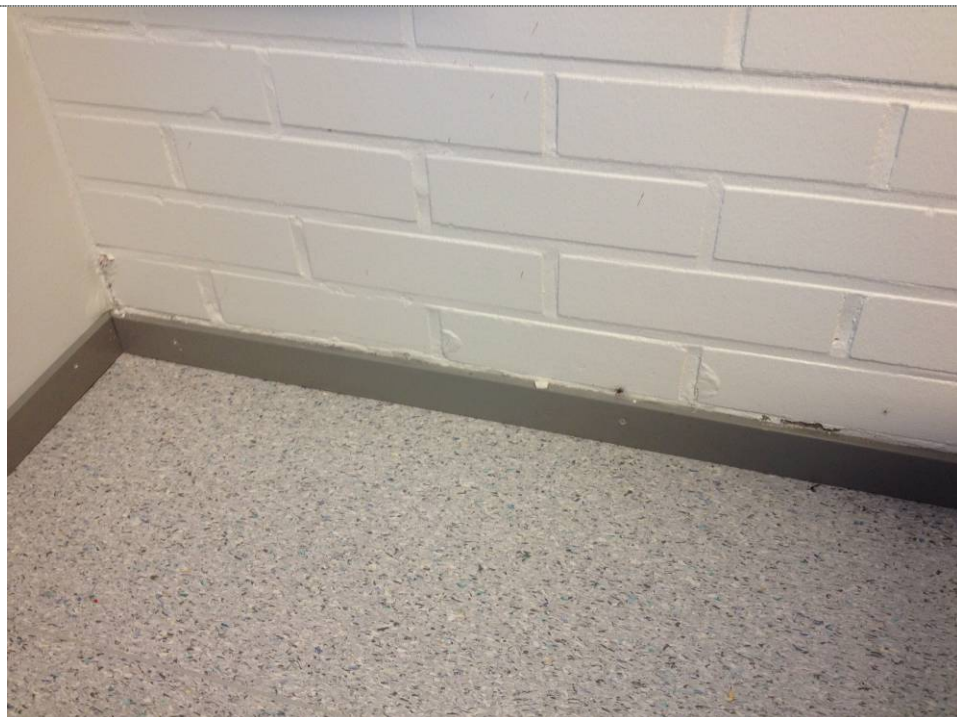
Keittiön pesuvedet kastelevat käsityöluokan välistä seinärakennetta. Kosteus on aiheuttanut tiiliseinässä pintavaurioita, mutta kosteus voi kulkeutua muovimaton alle aiheuttaen siinä ja käytetyissä liimoissa vaurioita.

Kuva 14.: Käsityöluokan ja keittiön väliseinärakenteen alaosissa kosteuden aiheuttamia pintavaurioita

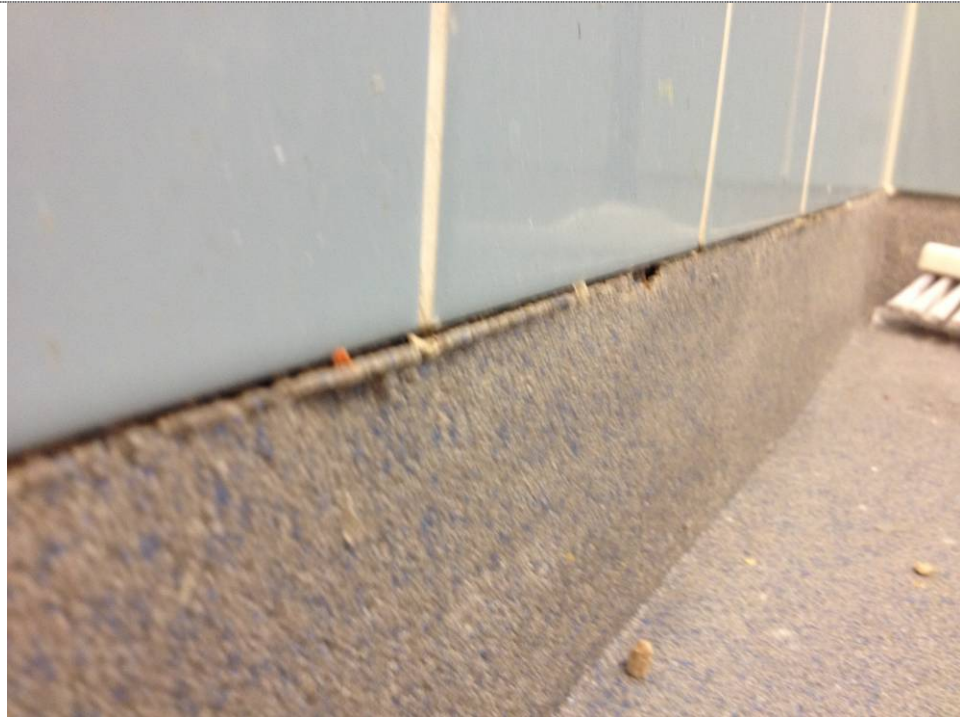
Kuva 15.: Keittiön puolella laatoituksen ja akryylibetonipinnoitteen seinänoston saumassa puutteita

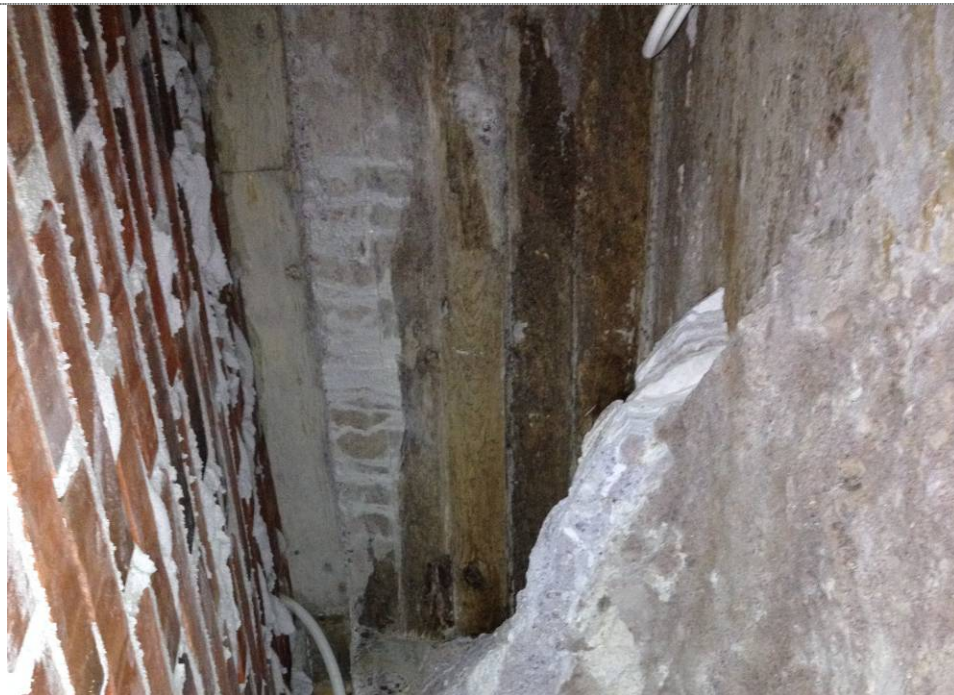
Ensimmäisen kerroksen hissien edustalla on portaikon vastaisessa väliseinässä tarkastusluukku. Välitilassa havaittiin poikkeava mikrobiperäinen haju ja ilmavirta luukusta sisätiloihin. Portaikon rakenteissa oli vanhoja muottilautoja, jotka olivat havaintojen perusteella vaurioituneita. Kallioleikkauksen pinta oli silminnähden kostea (liite 1, kuvat 16-17).

Hissin ja portaikon välitilassa olevaa kallionpintaa pitkin kulkeutuu kosteutta tilaan. Välitilassa on rakenteissa vanhoja vaurioituneita muottilautoja, joista voi vapautua sisäilmaan epäpuhtauksia. Tilasta havaittiin ilmayhteys

Kuva 16.: Ensimmäisen kerroksen hissien edustan ja portaikon välisessä tilassa muottilautoja

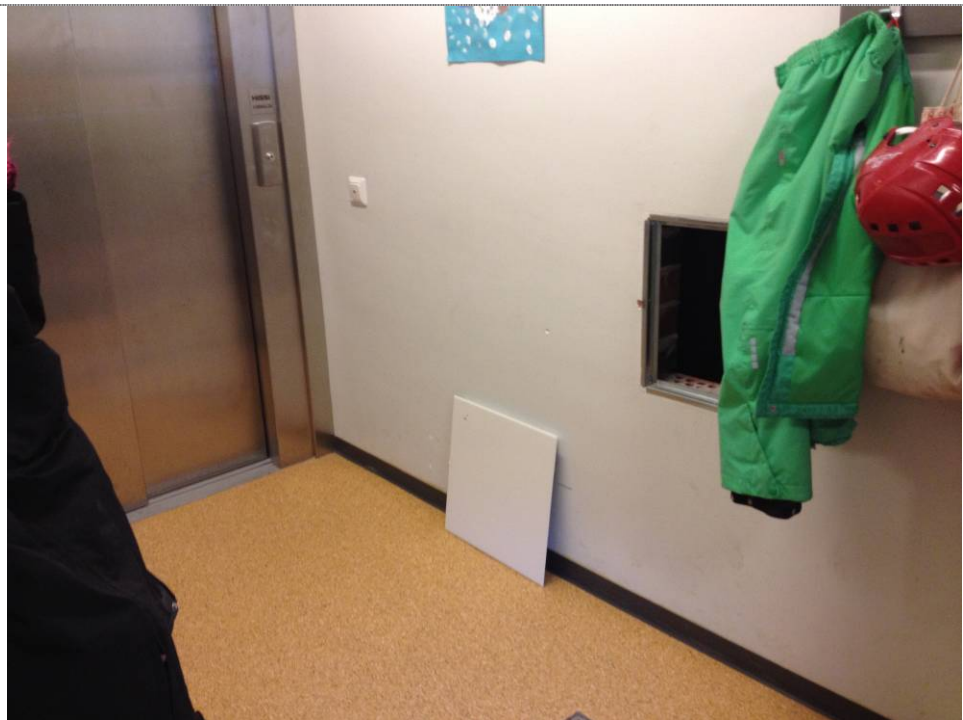
Kuva 17.: Hissin edustalla seinässä luukku välitilaan, josta havaittiin ilmavirta sisätiloihin

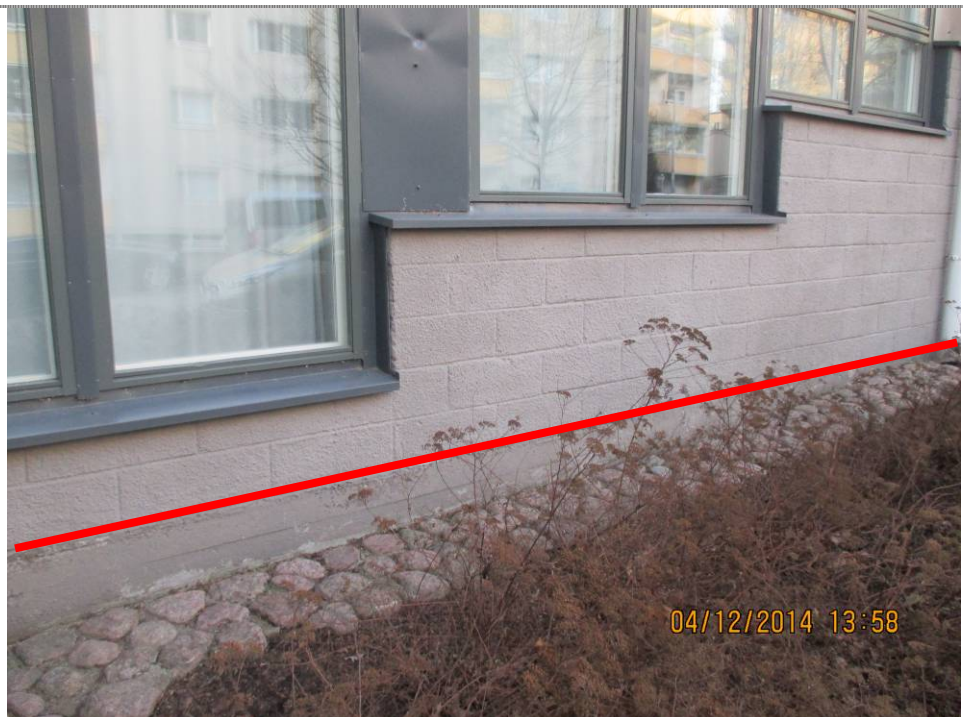
Auditorion ulkoseinän ja musiikkiluokan 105 päätyseinän rakenneavauksesta havaittiin seinärakenteen lämmöneristeen (korkin) olevan kiinni bitumissa/betonissa. Rakenne on ns. riskirakenne, jossa käytetyn lämmöneristeen vaurioituminen pitkällä aikavälillä ulkopuolisen kosteuden vaikutuksesta on todennäköistä.

Kuva 18.: Julkisivu auditorion kohdalta. Punaisen viivan alapuolella betonisokkeli, jossa on lämmöneristeenä korkki.

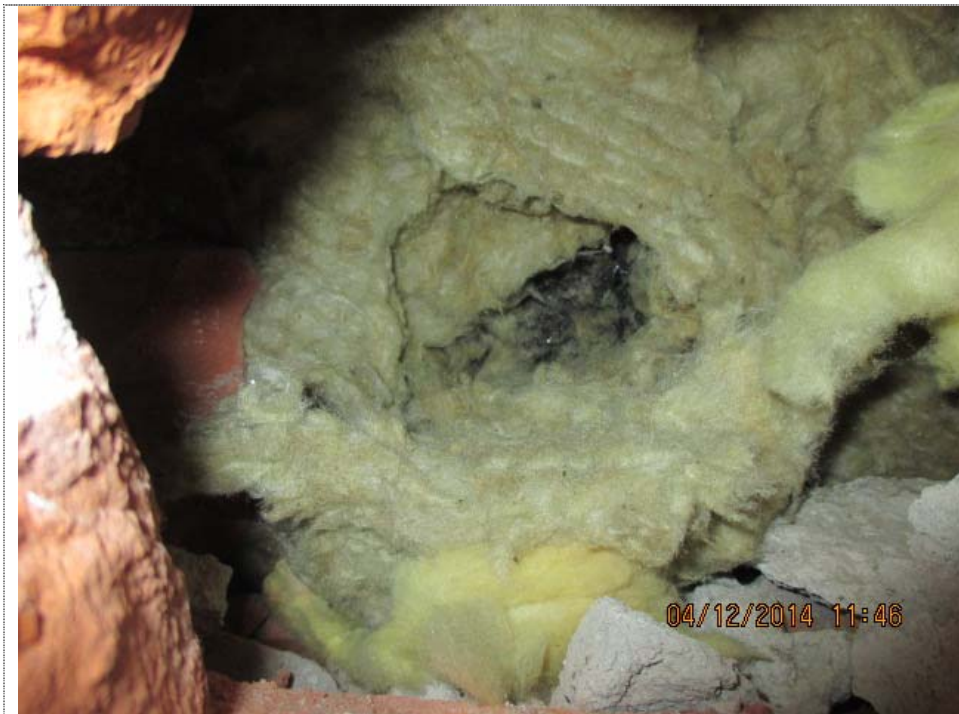
Otettujen näytteiden ja havaintojen perusteella iltapäiväkerhon ja kotitalousluokan maanvastaisten ulkoseinärakenteiden lämmöneristeissä esiintyy kosteusvaurioita.

Kuva 19.: Ulkoseinärakenteen lämmöneriste kotitalousluokan sokkelirakenteen kohdalla (maanvastainen rakenne).

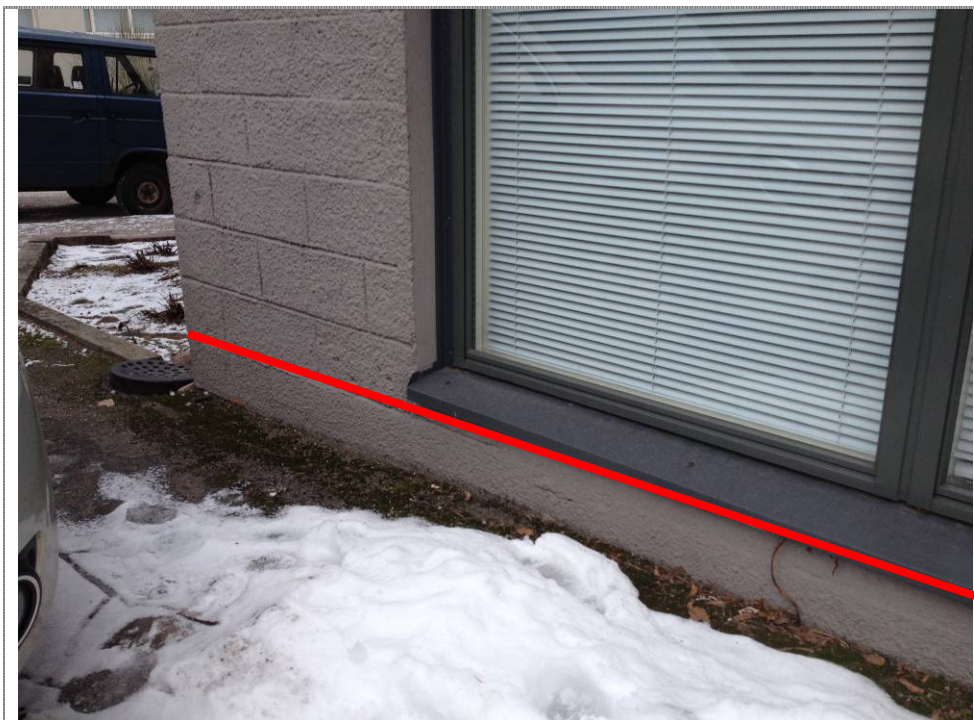
Kuva 20.: Julkisivu kotitalousluokan kohdalla. Mineraalivillalla eristetty seinärakenne punaisen viivan alapuolella.

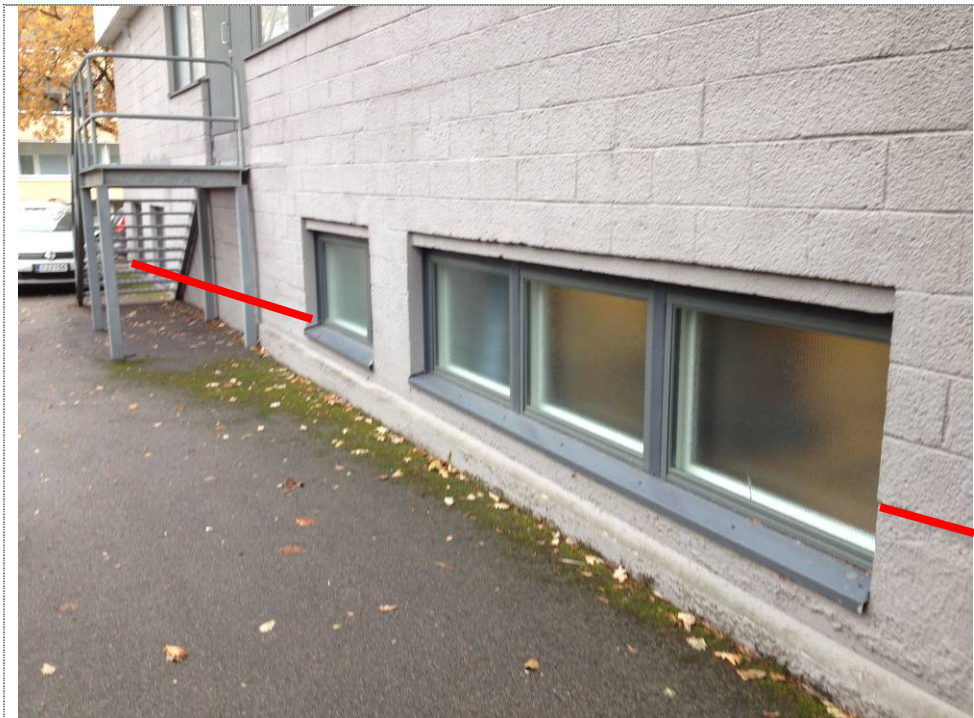
Kuva 21.: Julkisivu iltapäiväkerhon kohdalla. Mineraalivillalla eristetty seinärakenne punaisen viivan alapuolella.

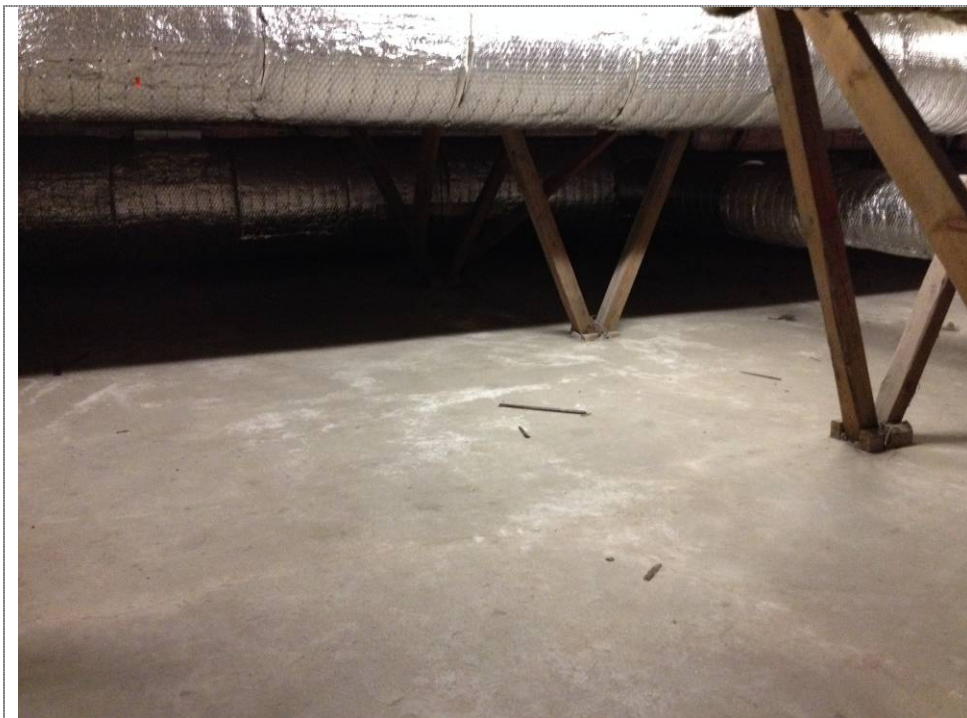
Kokemusperäisesti vanhat kutterinlastulla ja koksikuonalla eristetyt yläpohjarakenteet ovat vaurioituneet rakennusaikaisen kosteuden ja vesivuotojen vaikutuksesta. Palopermannon päällä havaittiin kosteuden aiheuttamia jälkiä, joten on syytä olettaa että, että rakenteissa voi olla paikallisia vaurioita.

Kuva 22.: Ullakolla vanhoja kuivuneita vesijälkiä palopermannon päällä

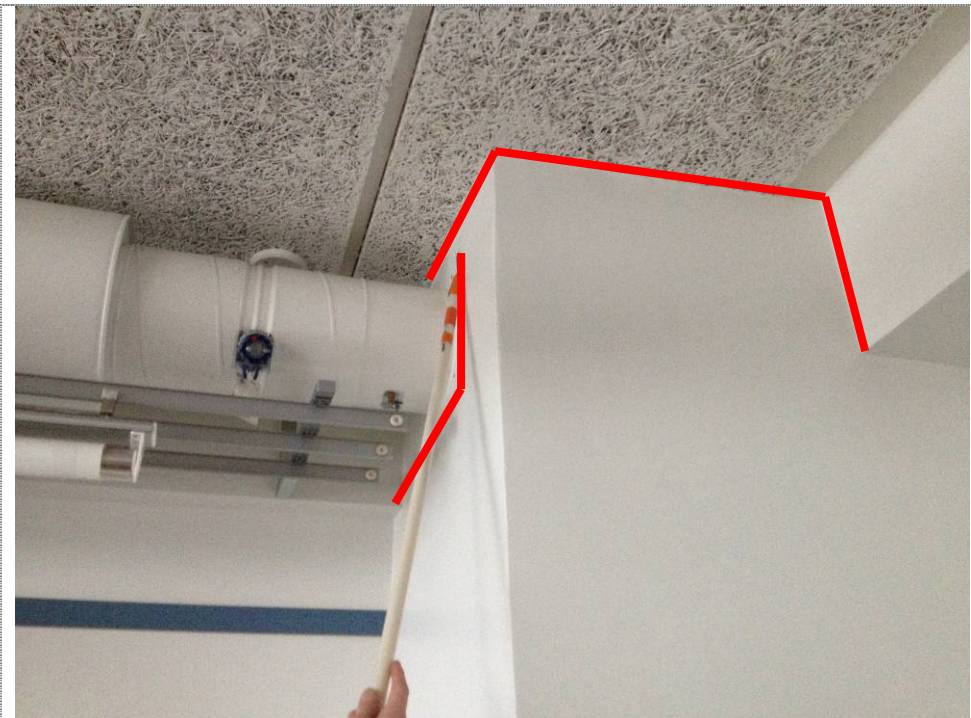
Kuva 23.: Yläpohjan merkkiainemittaus luokka 407. Vuotokohtat merkitty punaisella. Merkittävimmät ilmavuodot hormirakenteen sisältä tilojen ollessa alipaineisia.

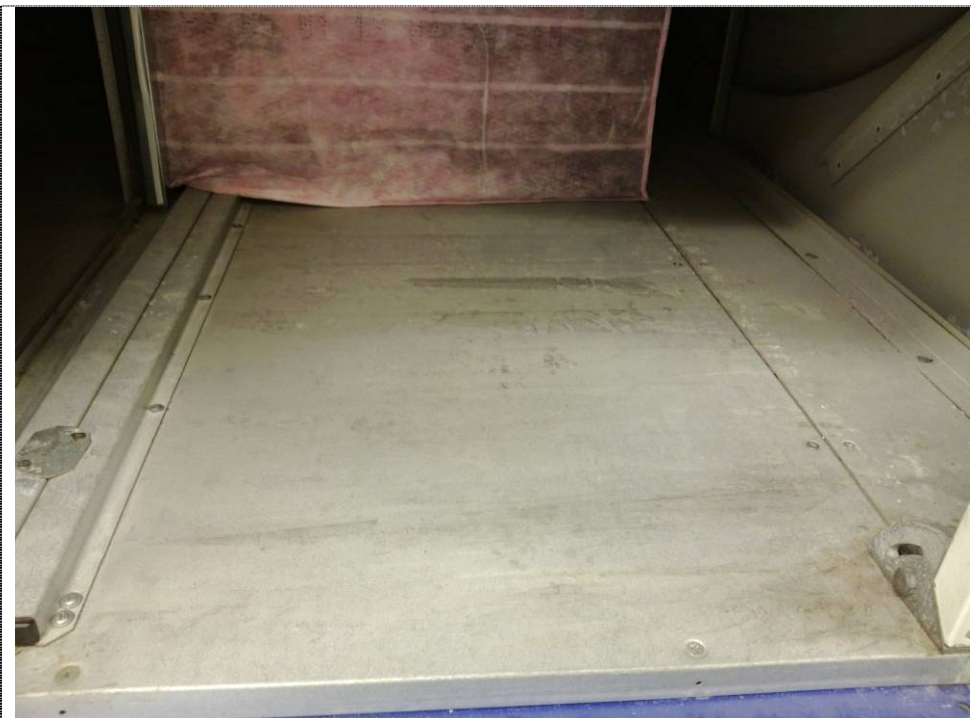
Kuva 24.: Kuivuneita kosteusjälkiä tulosuodatinosassa.

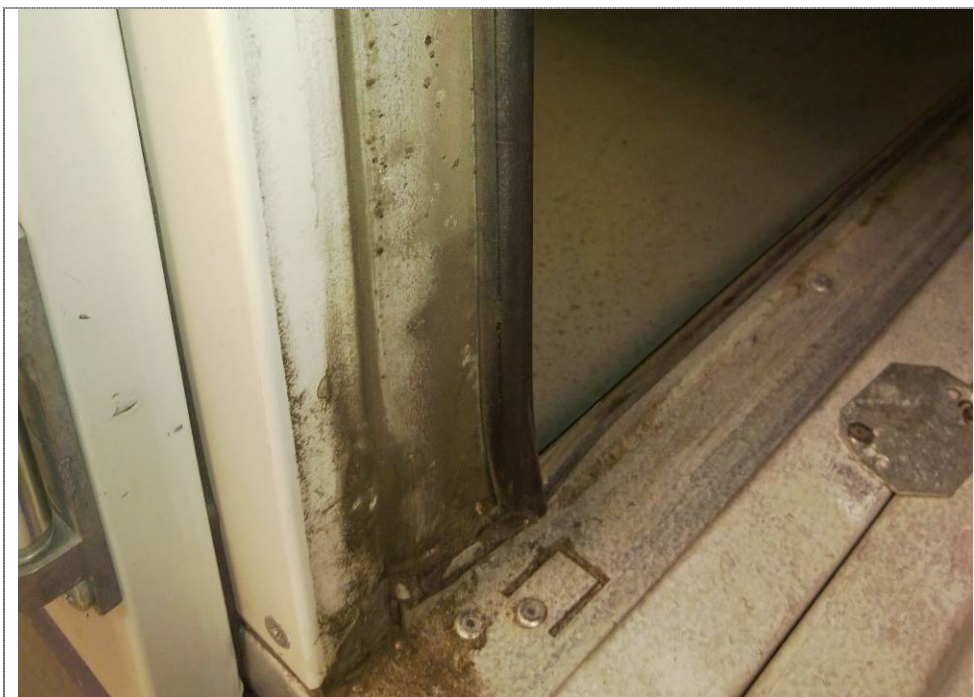
Tuloilmasuodattimet ovat luokkaa F7. Suodatinkammiossa on nähtävissä kuivuneita kosteusjälkiä. Koneen suodatinosan tiiviste ei osu suodattimen reunan kohdalle, vaan jää suodattimen kehysten sisäpuolelle. Suodatinosa ei istu tiiviisti ja ohivuotoja tapahtuu jonkin verran (liite 1, kuva 25).

Kuva 25.: Ohivuotoja tulosuodattimelta. Systemaattisesti kaikissa koneissa.

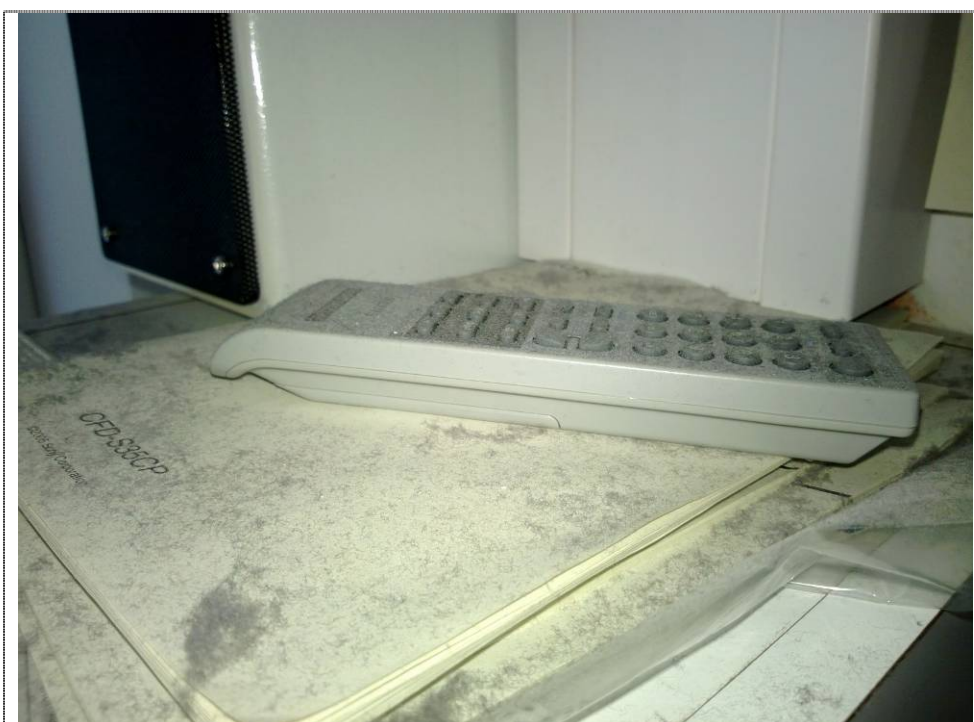
Kuva 26.: Runsaasti yläpölyjä luokkatiloissa.
