# TUTKIMUSRAPORTTI

Paine-ero-, hiilidioksidipitoisuus-, ja kosteusmittaukset

Päiväkoti Meripirtti  
Haukkavuorenkatu 5  
48100 KOTKA

Työ nro T15026

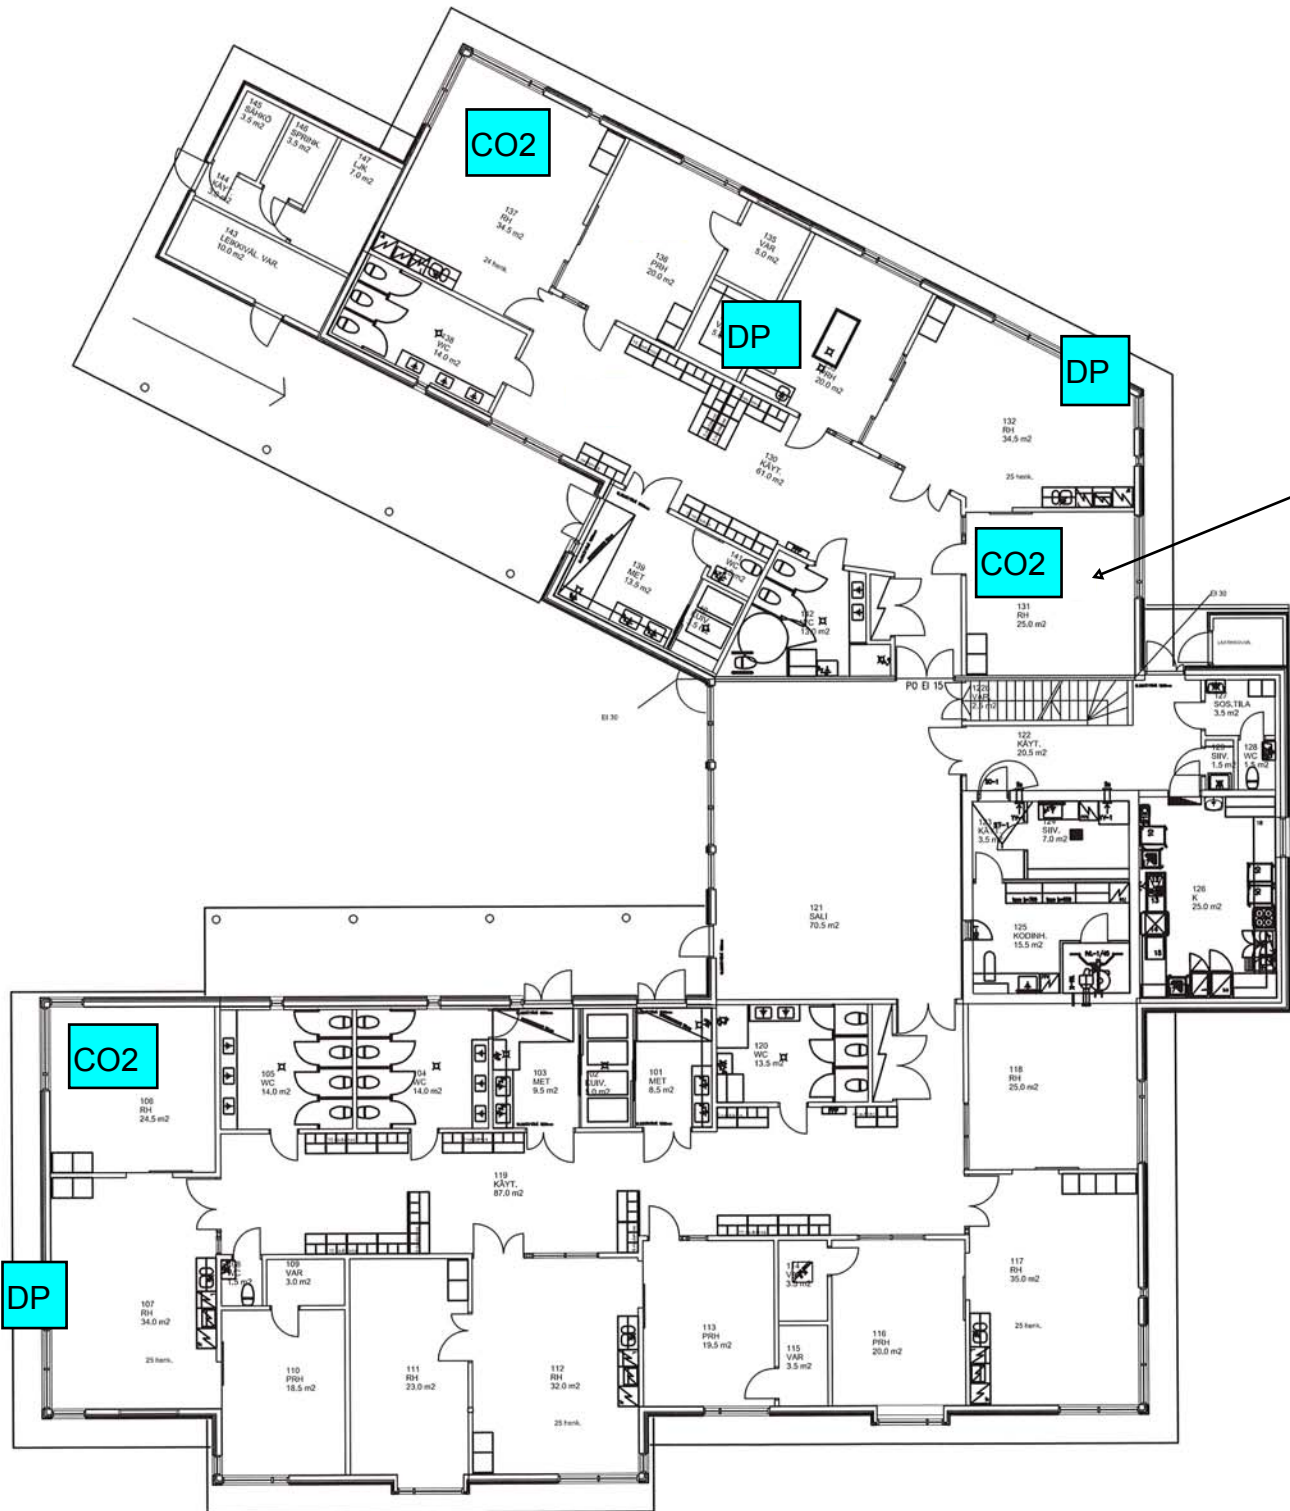
| | Liite 3 | Mittauspisteet CO <sub>2</sub> ja paine-erot |

Käyttäjien mukaan ilmanvaihto on ajoittain pois päältä. Ilmanvaihdon toiminta-aikojen tarkistamiseksi huoneen 131 poisto- ja tuloilman päätelaitteisiin kiinnitettiin paine-eroseurantaa viikon ajaksi 23.-30.6.2015. Mittauspaikat on esitetty pohjakuvassa, liite 3.

Paine-eroja seurattiin jatkuvana mittauksena tiloissa 106, 107, 132 ja varastosta 134 kahtena eri kertana. Ensimmäisellä mittauskerralla 23.-

Hiilidioksidipitoisuutta seurattiin jatkuvana mittauksena viikon ajan 24.-30.6.2015 käyttäjien valitsemassa tiloissa 106, 131 ja 137. Hiilidioksidipitoisuuden seuranta-kaavat ovat liitteenä 5, mittauspaikat on esitetty pohjakuvassa, liite 3.

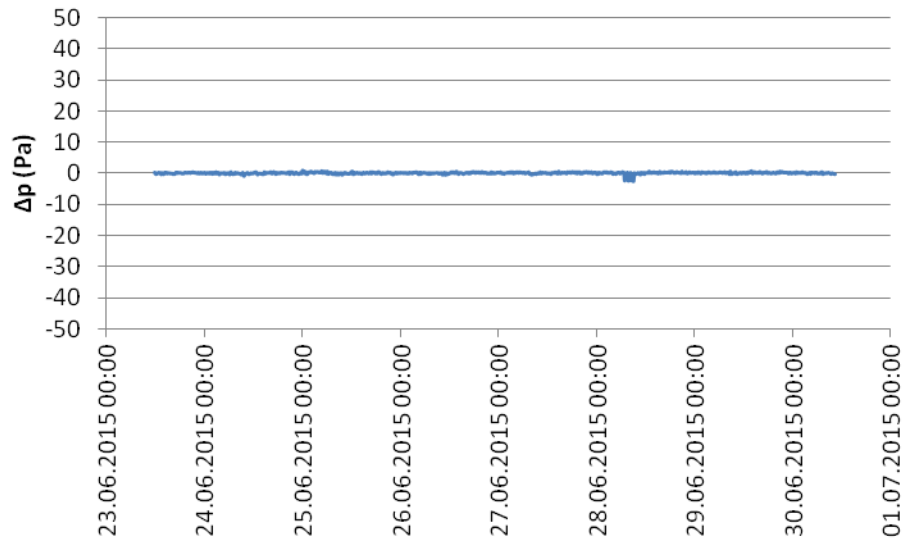
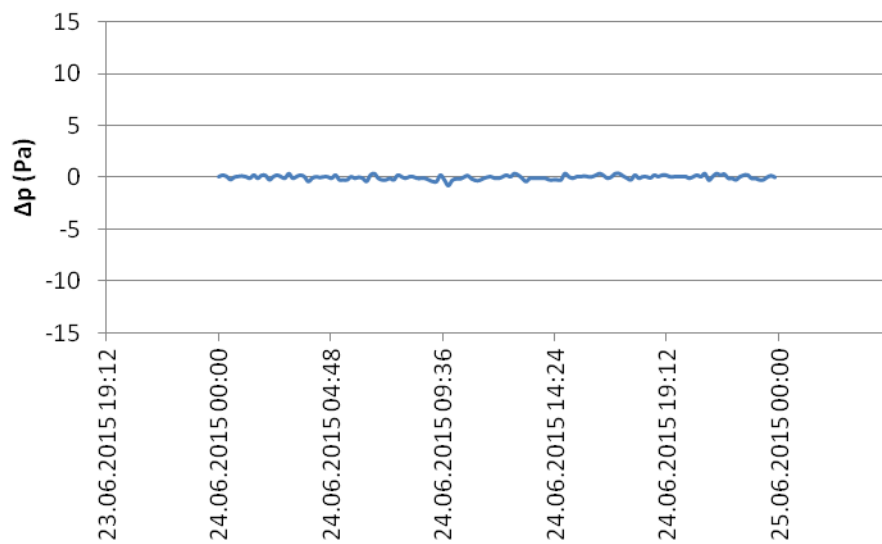
**Huone 107, paine-erovaihtelu  
ulkoilmaan 23.-30.6.2015**

Mittausten perusteella huoneiden 106, 107 ja 132 painesuhde ulkoilmaan nähden on normaali. Varastohuone 134 on kesäkuussa ollut satunnaisesti alipaineinen, jolloin ryömintätilan ilmaa tulee varastohuoneeseen puolelle. Alipaineisia mittauks tuloksia on vain muutama, alipaine on lievää ja hyvin hetkellistä.

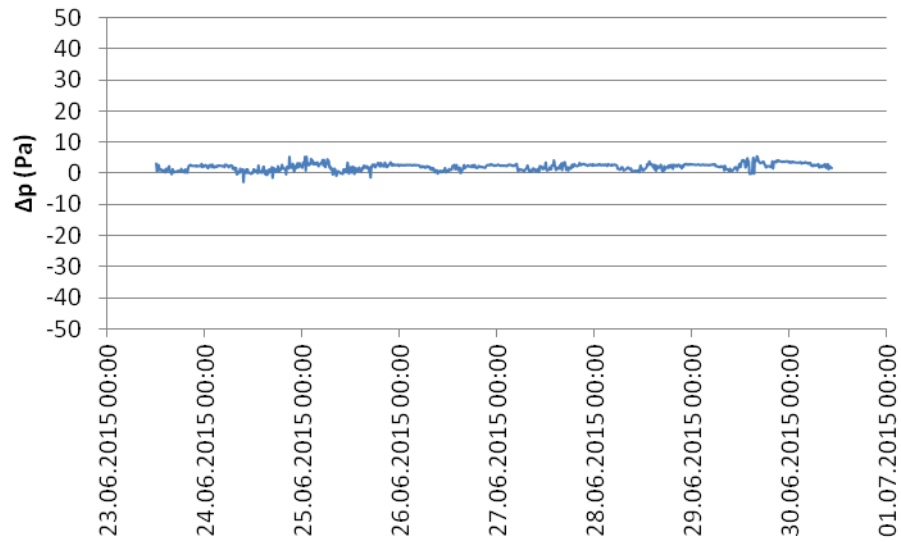
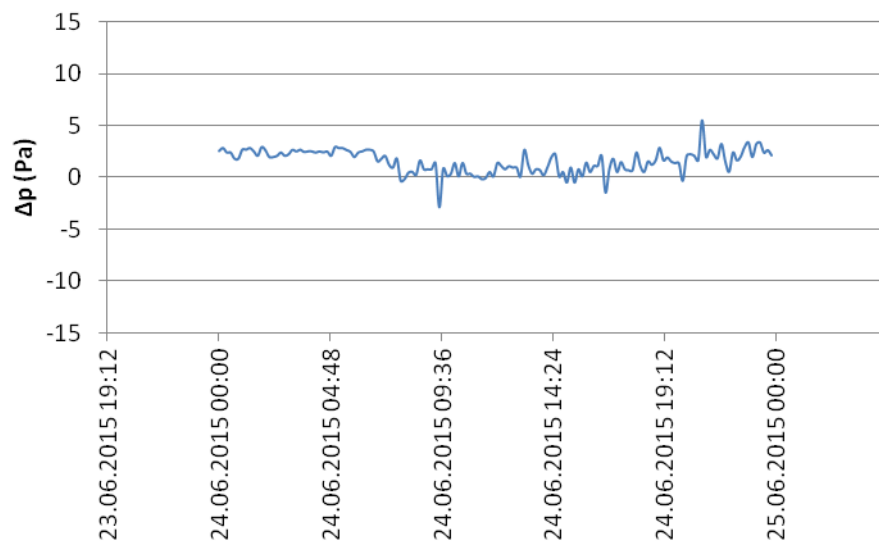
**Varasto 134, paine-erovaihtelu  
ryömintätilaan 23.-30.6.2015**

Rakennuksen painesuhde ulkoilmaan on normaali. Ryömintätilasta tulee ajoittain ilmaa sisätiloihin.

- Alapohjarakenteen kosteusvaurion korjaus, vaatii korjaussuunnittelun
- Ikkunatuuletus mahdollisuuksien mukaan tiloissa, joissa sisäilma koetaan tunkkaiseksi
- Ryömintätilan alipaineistus ja tarkastusluukkujen tiivistys

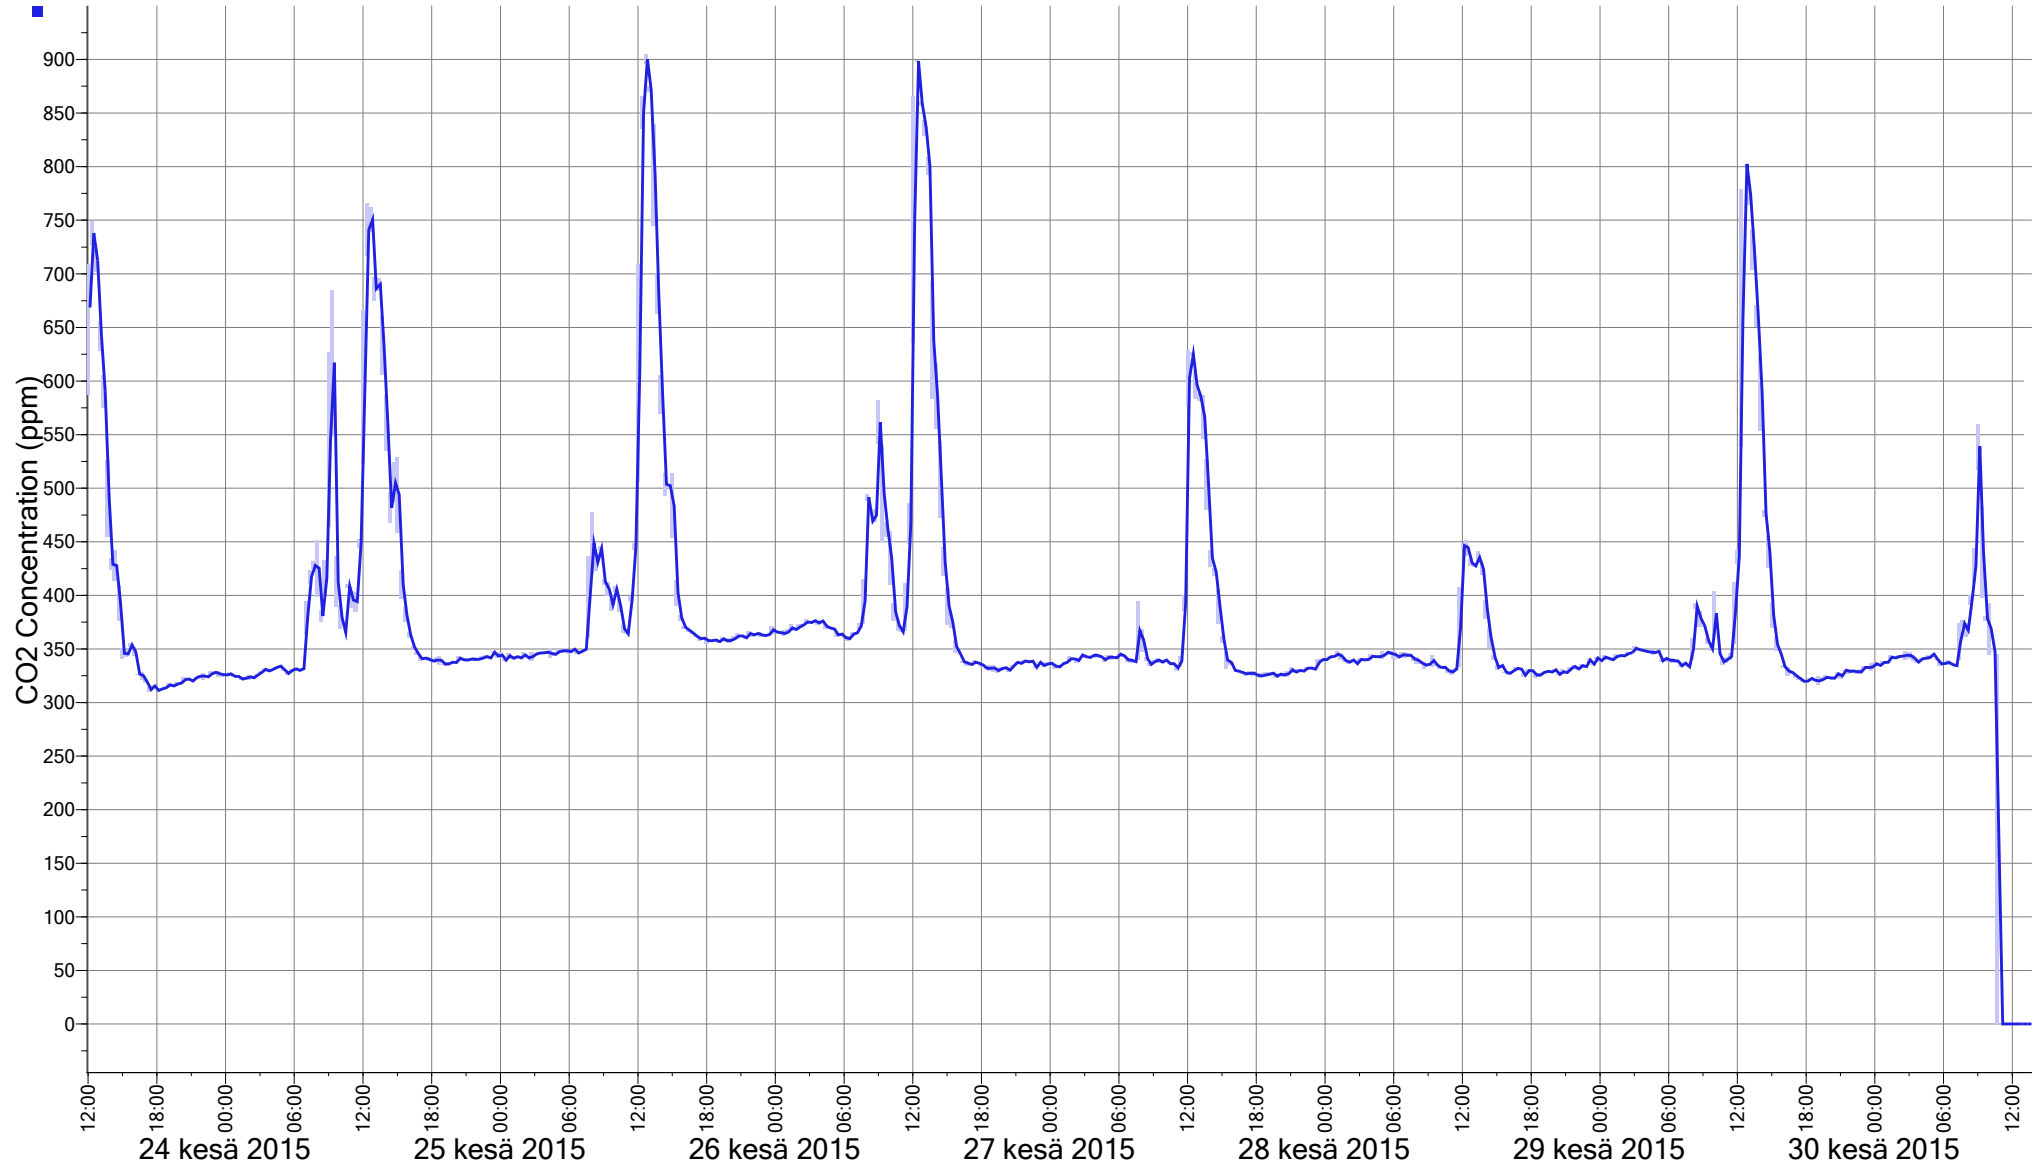
# RYHMÄHUONE 106

Seuranta-kaavan perusteella ryhmähuoneiden 106 ja 131 hiilidioksidipitoisuus alkaa nousta klo 12 ja saavuttaa huippunsa klo 12.30, jonka jälkeen pitoisuus alkaa laskea. Ryhmähuoneessa 137 hiilidioksidipitoisuus nousee pitkin päivää klo 6-19 tasolle 650 ppm. Sisäilma aistitaan tunkkaiseksi, kun 800 ppm:n raja ylittyy. Ikkunatuuletus tiloissa on suositeltavaa, mikäli mahdollista.

Mittausten perusteella ilmanvaihto on päällä 24 h/vrk. Tehokas ilmanvaihto laimentaa mahdollisia sisäilman epäpuhtauksia. Hiilidioksidimittausten perusteella ilmanvaihto on riittävä ja pitoisuudet jäävät kaikissa mitatuissa tiloissa alle terveydensuojelullisen ohjearvon 1200 ppm. Tunkkaiseksi aistittava 800 ppm pitoisuus saavutetaan huoneissa 106 ja 131 keskipäivällä.
