Ilmanvaihdon tarkastus

Ruonalan koulu
Karhuvuorentie 1, 48300 Kotka

Tarkastuspäivä 23.5.2016

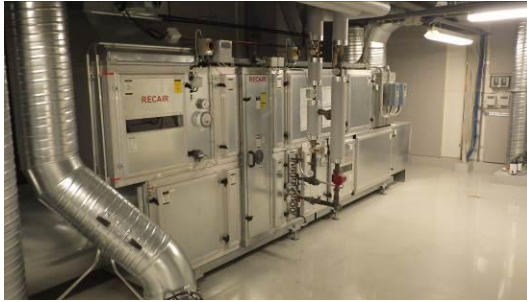
Ilmanvaihtokone TK4/PK4

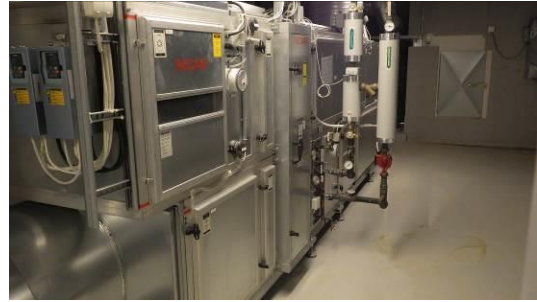
Ilmanvaihtokone TK3/PK3

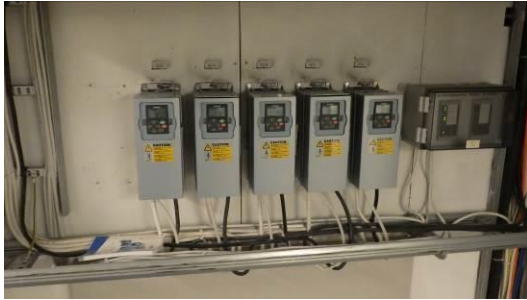
IV-koneiden taajuusmuuttajia

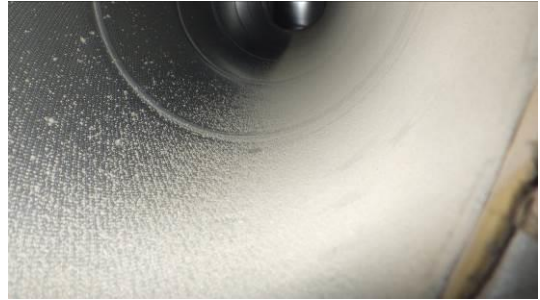
Ilmanvaihtokanavat ovat tarkastetuilta osin kierresaumakanavaa, osin uusittua saneerauksen yhteydessä ja osin alkuperäistä asennusta. Ilmanvaihtokanavien viimeisestä puhdistuksesta ei saatujen tietojen mukaan ole tietoa. Ilmanvaihtokanavissa havaittiin kohtalaisen runsasta pölykertymää, joten ilmanvaihtokanavat suositellaan puhdistettavaksi lähivuosien aikana.

Kanavistoon on kertynyt kohtalaisen runsastakin pölykertymää

- Ilmanvaihtokanaviston nuohous ~ v. 2017
- Ilmavirtojen säätö ~ v. 2017
(Suositellaan tehtäväksi nuohouksen yhteydessä)
- TK3/PK3 ja TK4/PK4 ilmanvaihtokoneiden käyntiaikataulun muuttaminen tarkoituksenmukaiseksi
- Terveystoimittajan tilan tuloilman lämpötilan asetusarvon laskeminen arvoon n. 18-20°C

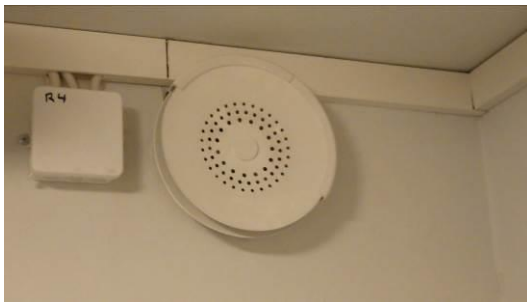
Tuloilmaventtiili mallia STI

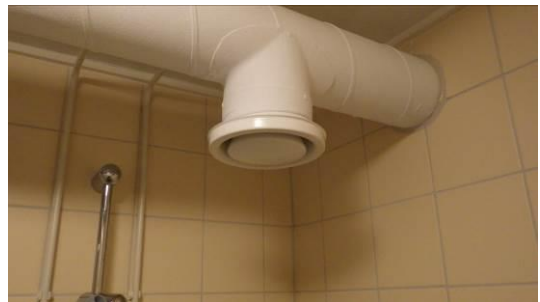
Poistoilmaventtiili mallia KSO

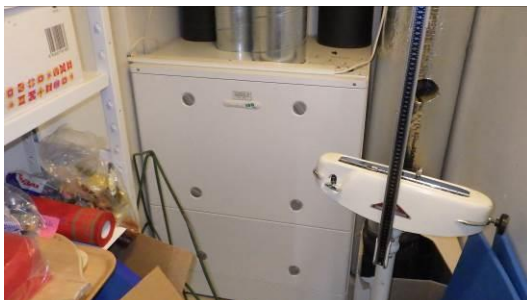
Ilmanvaihtokone Vallox 180 AC

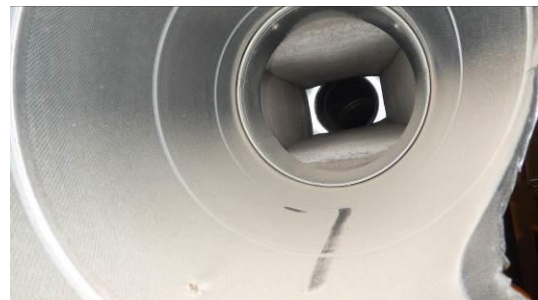
Ilmanvaihtokanavat ovat kierresaumakanavaa, pääosin uusittua saneerauksen yhteydessä. Ilmanvaihtokanavien viimeisestä puhdistuksesta ei saatujen tietojen mukaan ole tietoa. Ilmanvaihtokanavissa havaittiin kohtalaista pölykertymää, joten ilmanvaihtokanavat suositellaan puhdistettavaksi lähivuosien aikana.

Kanavistoon on kertynyt kohtalaisen runsastakin pölykertymää

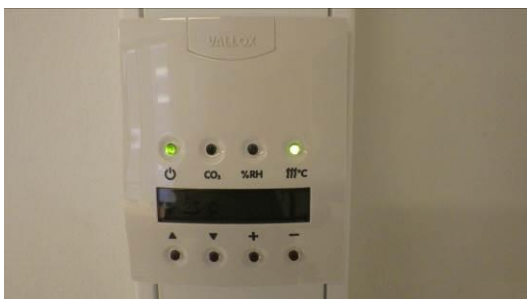
IV-koneen ohjauspaneeli

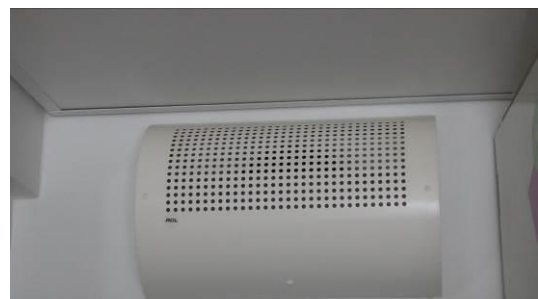
Tuloilmaventtiili mallia RCL
