KUNTOTUTKIMUSRAPORTTI

Karhulan koulu ja lukio

Vesivallintie 16
48600 KOTKA

Työ nro T13034-06

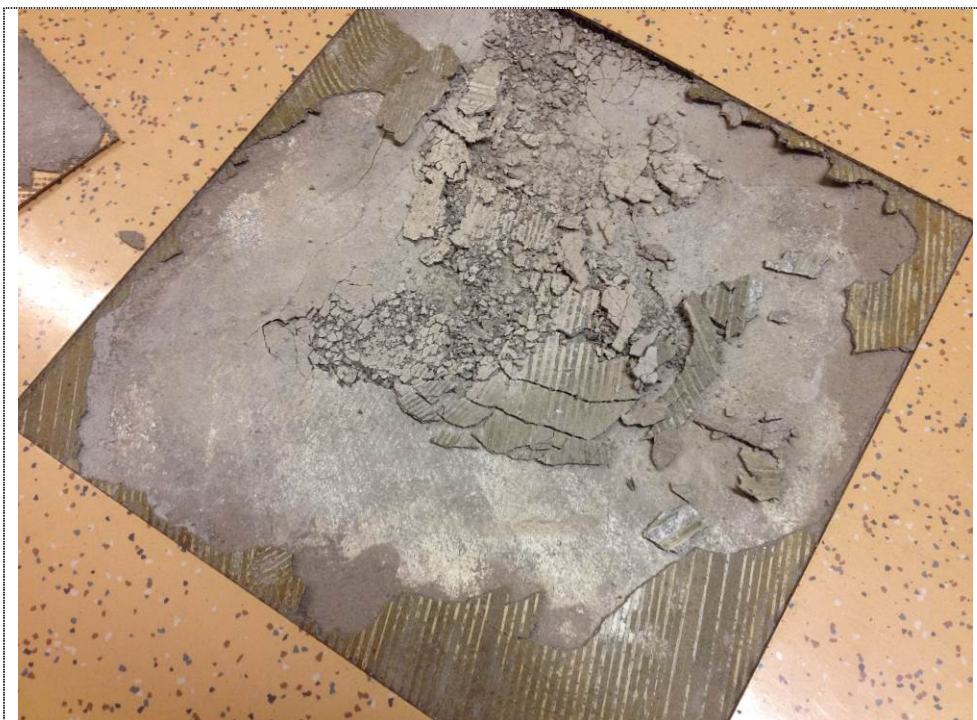
Vinyylilaattapintaisissa lattioissa havaittiin monin paikoin kosteuspoikkeamia. Porrashuoneen 028 lattiassa vinyylilaatat olivat paikoittain irti ja alla oleva tasoite oli irronnut alustastaan. Koksikuonakerros oli paikoittain "vesimärkää".

Kuva 2. Kellarikäytävä 028, tasoitteet irronneet vinyylilaatan alta.

Vaurioituneet lattiapinnoitteet ja lattiarakenteet tulee poistaa niiltä alueilta, joilla rakenteiden vaurioituminen kosteuden vaikutuksesta on todennäköistä. Uudet pintarakenteet tulee olla sellaisia, etteivät pinnoitteet/rakenteet jatkossa vaurioidu kosteuden vaikutuksesta. Lisäksi korjauksessa tulee huomioida betonirakenteisiin kertyneet epäpuhtaudet sekä rakenteissa (liimoissa ja eristeissä) mahdollisesti oleva asbesti. Alapohjan läpiviennit, laatan reuna-alueet, kantavien seinälinjojen lattialiitokset ja muut ilmavuotopaikat tulee tiivistää ilmatiiviiksi. Ilman kulkeutuminen alapohjasta ja kanaaleista sisätiloihin tulee estää.

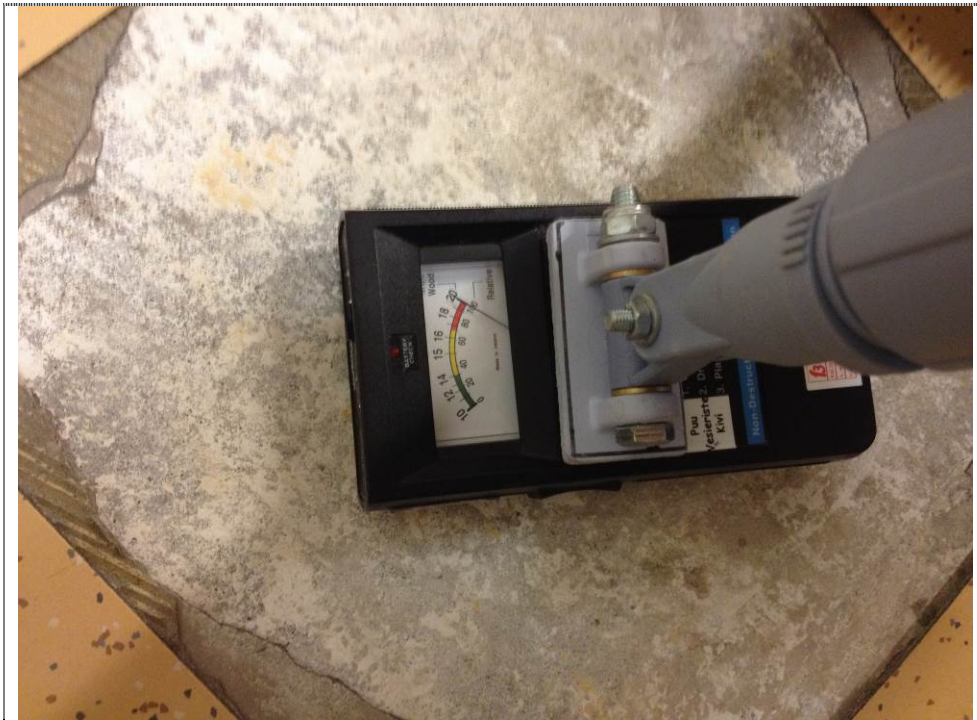
Kuva 3. Kellarikäytävä 028, pintakosteudenosoittimella betonilaatan pinta kostea

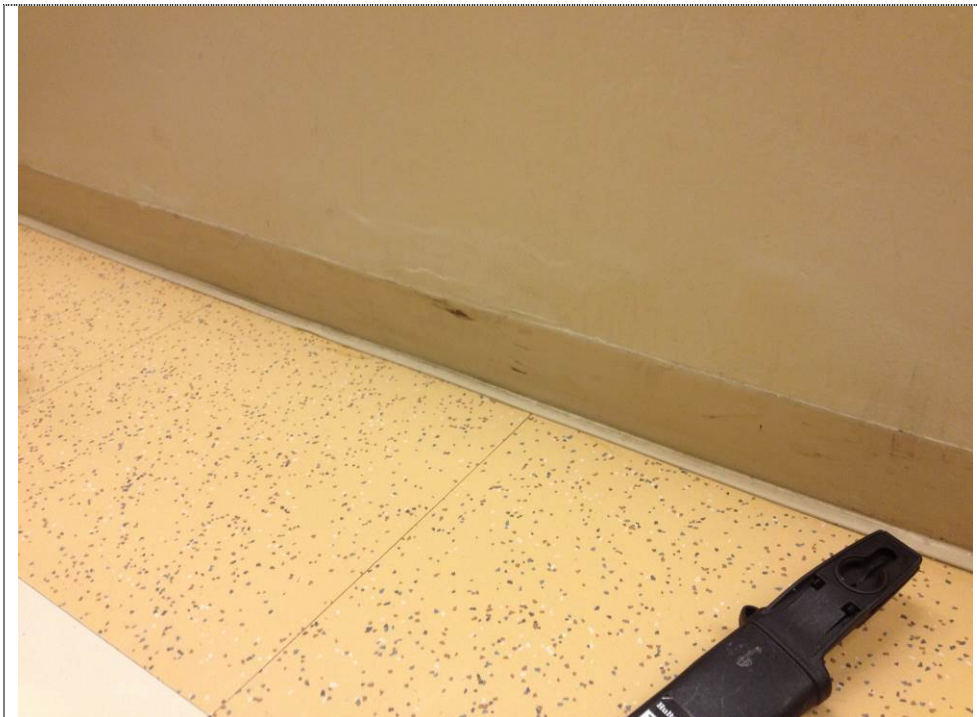
Alapohjarakenteita on korjattu vuosien saatossa kosteuden aiheuttamien vaurioiden takia. Kellarikerroksen seinärakenteiden alaosissa oli paikoittain havaittavissa kapillaarisen kosteuden nousun aiheuttamia pintavaurioita. Lisäksi alapohjarakenne on huonosti lämmöneristetty, jonka takia tiiviiden (vinyyli/ pvc) pinnoitteiden käyttö on kosteustekninen riski. Maaperästä kapillaarisesti tai talviaikana diffuusion avulla kulkeutuva kosteus voi kertyä

Kuva 4. Kellarikerroksen väliseinien alaosissa viitteitä kosteuden noususta.

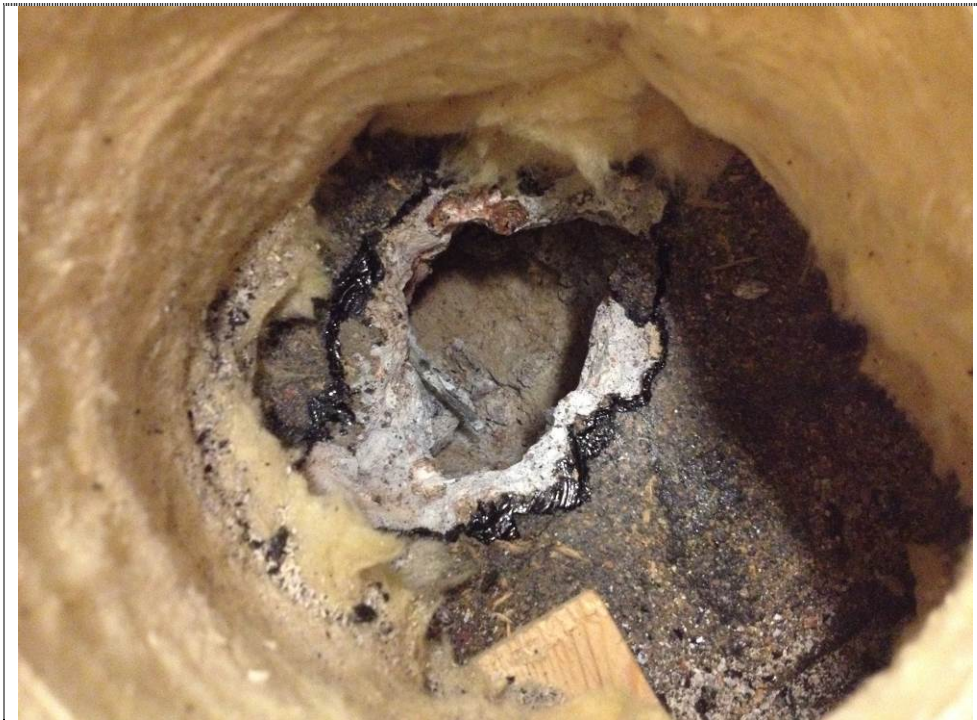
Kuva 5. Kellarikäytävän 048 puu-koolatun lattian rakenneavaus. betonilaatan päällä vedeneristeenä bitumi ja lämmöneristeenä mineraalivilla.

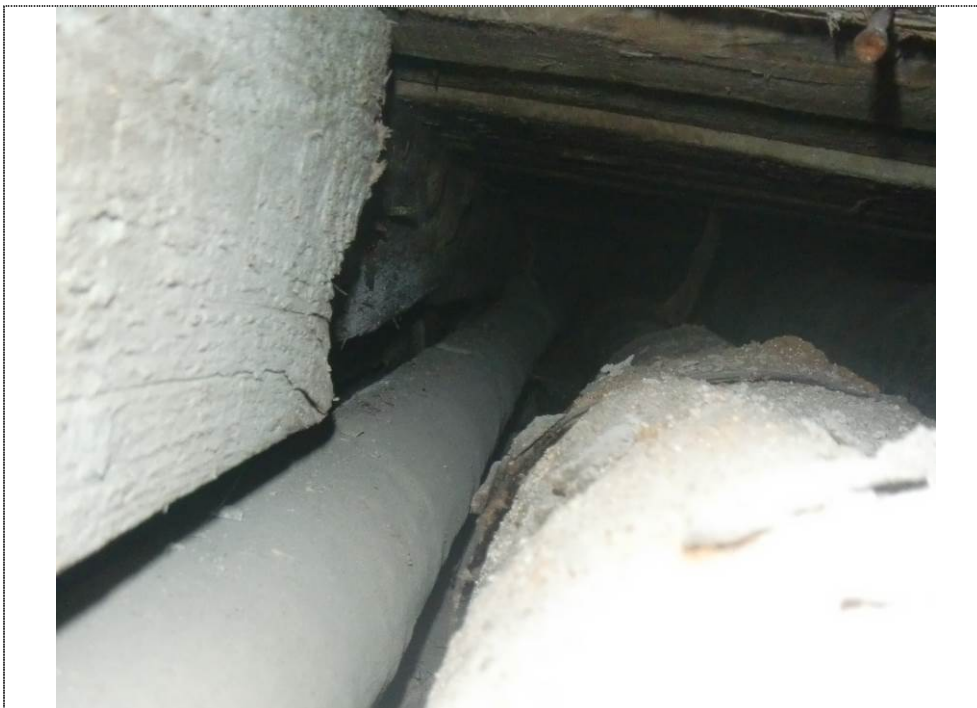
Kuva 6. Varastosta 037.2 alapohjarakenteeseen tehdystä rakenneavauksesta havaittiin putkikanaalissa vanhoja muottilautoja sekä mahdollisesti asbestieristettyjä lämpöputkia.

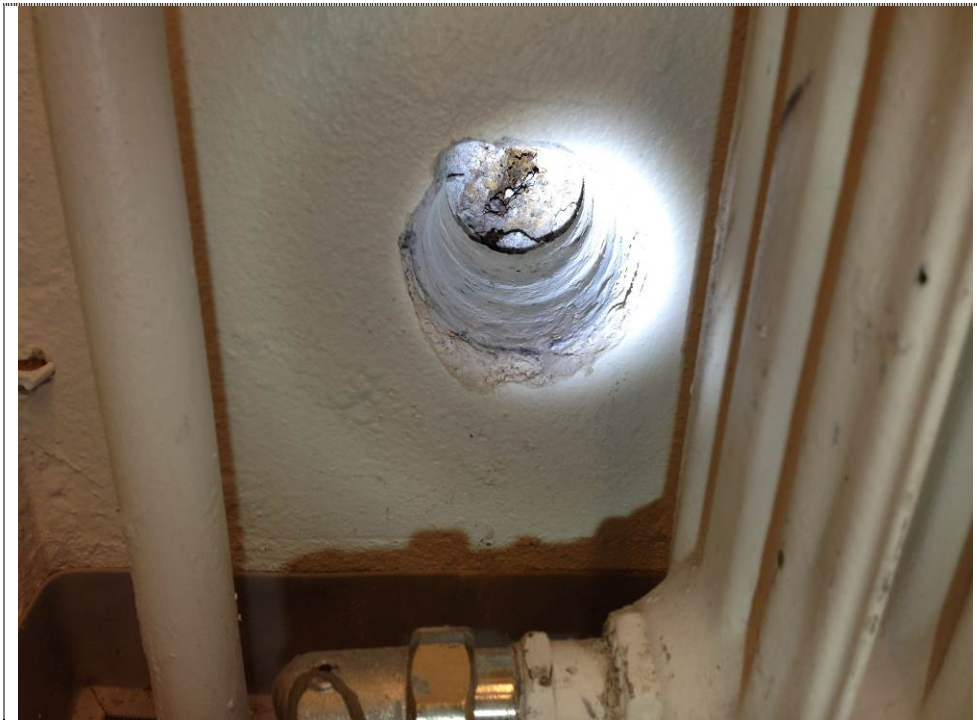
Kuva 7. Auditorion maanvastaisen seinän rakenneavaus.
Betonikuoren takana lämmöneristeenä korkki.

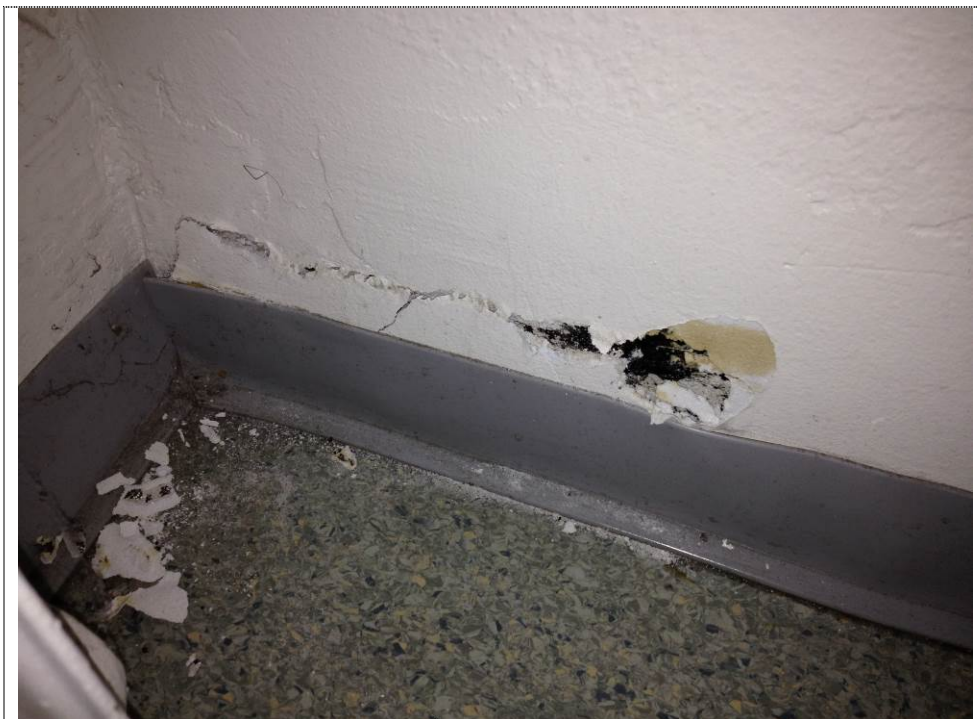
Kuva 8. Auditorion ulkoseinän alaosissa viitteitä kosteuden
kulkeutumisesta rakenteeseen.

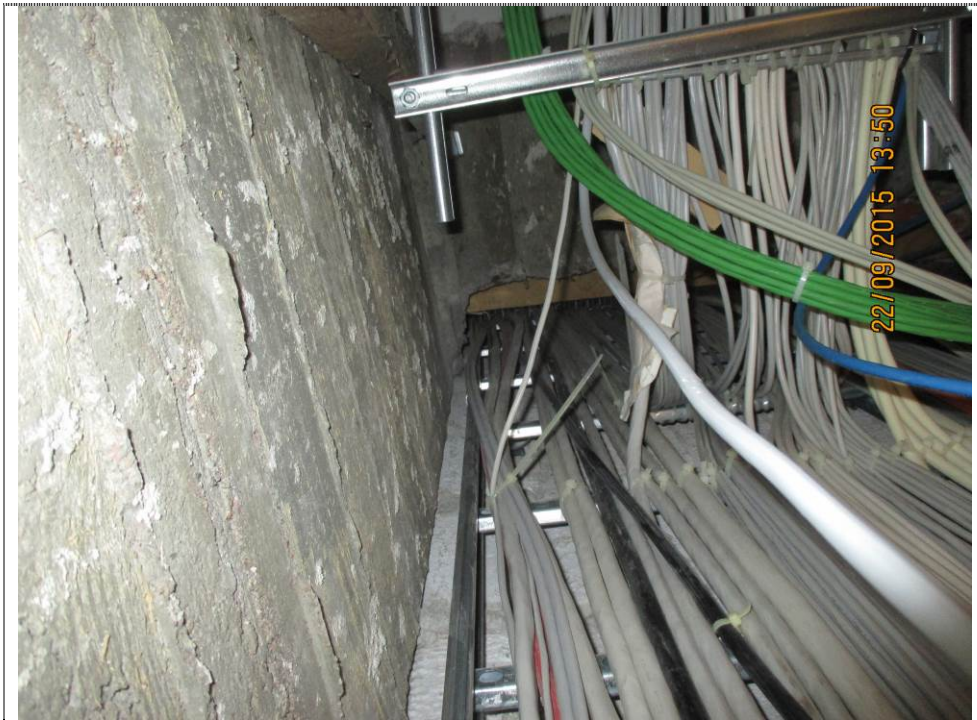
Sähkönousut ovat monin paikoin epätiivitä kerrosten välillä välipohjien osalta. Havaintojen perusteella kellarikerroksen ilma liikkuu porrashuoneen lisäksi välipohjien läpivientien välityksellä kerrokseen.

Kuva 9. Välipohjarakenteet tiivistämättä sähkönousujen osalta.

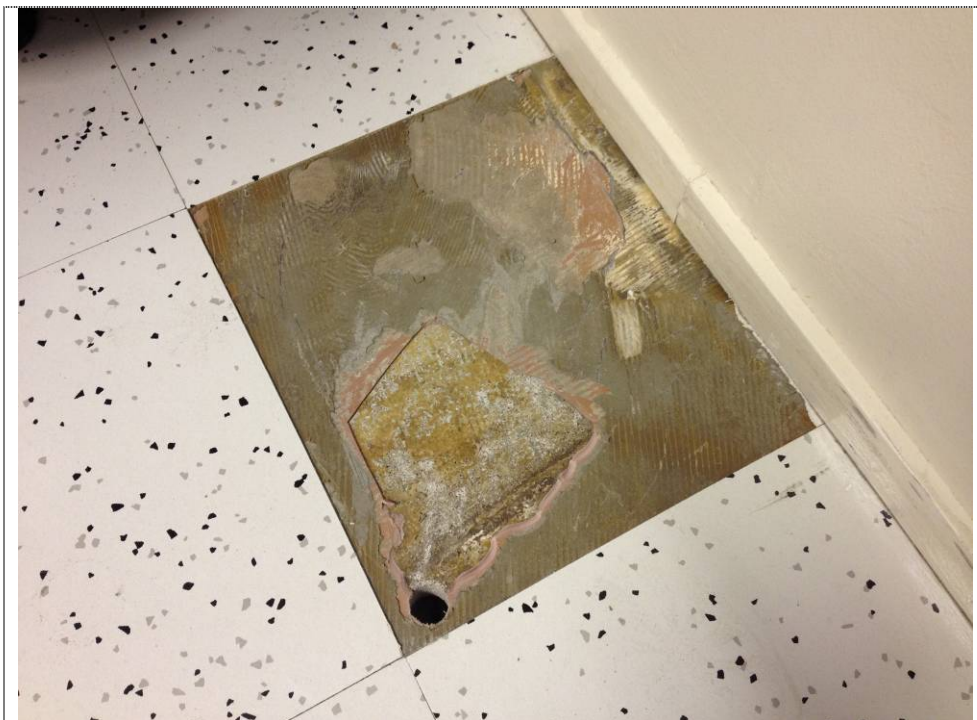
Tiloissa 213, 212, 211, 229 ja 220 on käytetty kahta lattiapinnoitetta päällekkäin. Tasoitekerroksen kosteus tai liiman kosteus voi pilata alla olevan muovimateriaalin. Materiaalianalyysin ja sisäilmassa esiintyvän poikkeavan hajun perusteella molemmissa pinnoitteissa on viitteitä vaurioitumisesta. Lattiapinnoitteiden materiaalinäytteiden VOC-analyysin perusteella käytetyt lattiapinnoitteet ja/tai liimat ovat vaurioituneet kosteuden vaikutuksesta. TVOC- pitoisuudet (=haihtuvien orgaanisten yhdisteiden kokonaispitoisuus) olivat molemmissa näytteissä koholla. Näytteissä runsaana esiintyvät 2-etyyli-1-heksanoli on viite materiaalin vaurioitumisesta kosteuden vaikutuksesta. Vaurioituneista lattiapinnoitteista sisäilmaan vapautuvat orgaaniset yhdisteet voivat aiheuttaa ärsytysoireita sekä allergisia oireita herkille ihmisille. Yleisesti lattiapinnoitteiden vauriot aiheuttavat sisäilman tunkkaisuutta. Yhdisteiden vaikutus sisäilman laatuun riippuu ilmanvaihdon tehokkuudesta. Tehokas ilmanvaihto laimentaa sisäilman pitoisuuksia.

Kuva 10. Rehtorin huoneen 220 lattiarakenteessa kahta eri pinnoitetta päällekkäin.

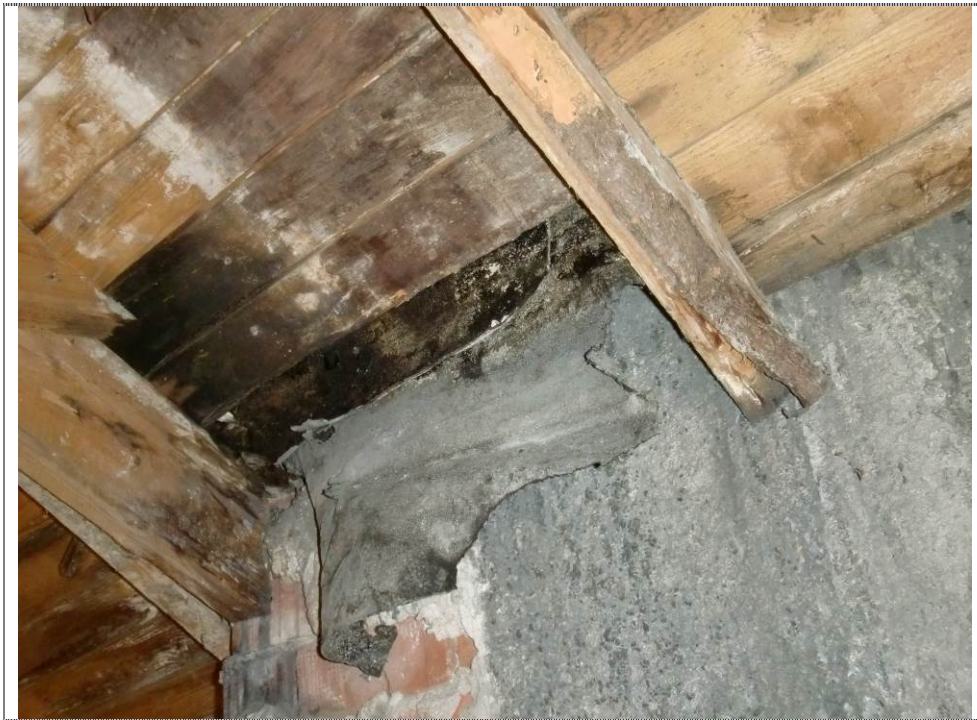
Korkealla osalla havaittiin hormien ja läpivientien ympärillä vesikaton aluslaudoituksessa kuivuneita kosteusjälkiä sekä yhä märkiä kohtia.

Kuva 11. Vesikaton aluslaudoitus paikoittain huonossa kunnossa

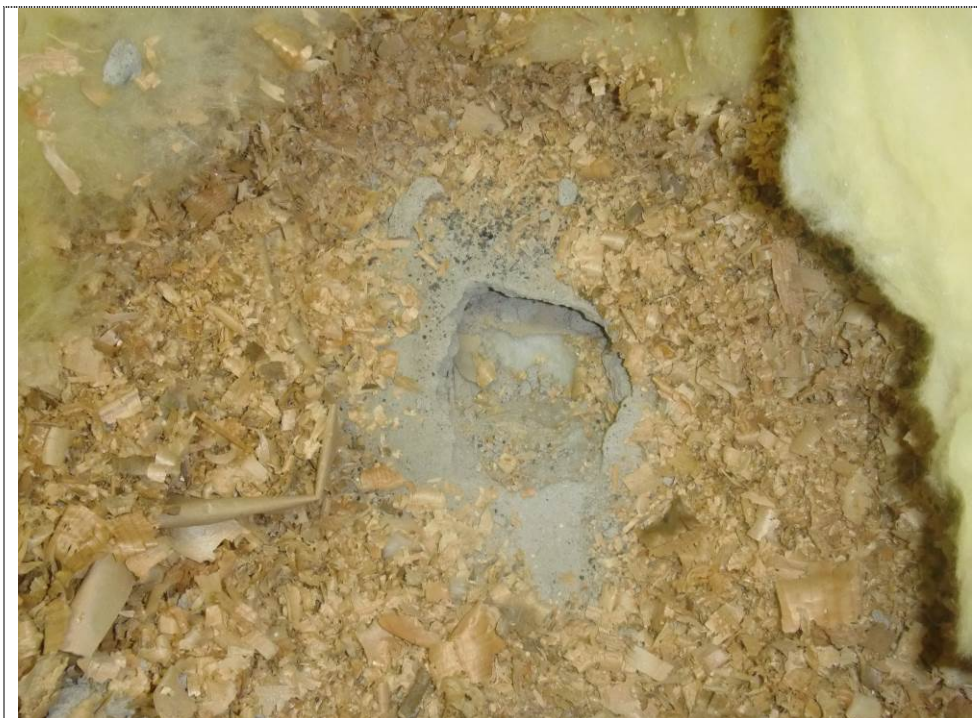
Kuva 12. Yläpohjan rakenneavaus: mineraalivillaeristeen alla paikoittain purua.

Laajan peruskorjauksen yhteydessä ylävälipohjien vaurioitumisriskissä olevat tai jo vaurioituneet eristyksiset suositellaan poistettavaksi. Yläpohjarakenne uusitaan kosteusteknisesti toimivaksi rakenteeksi.

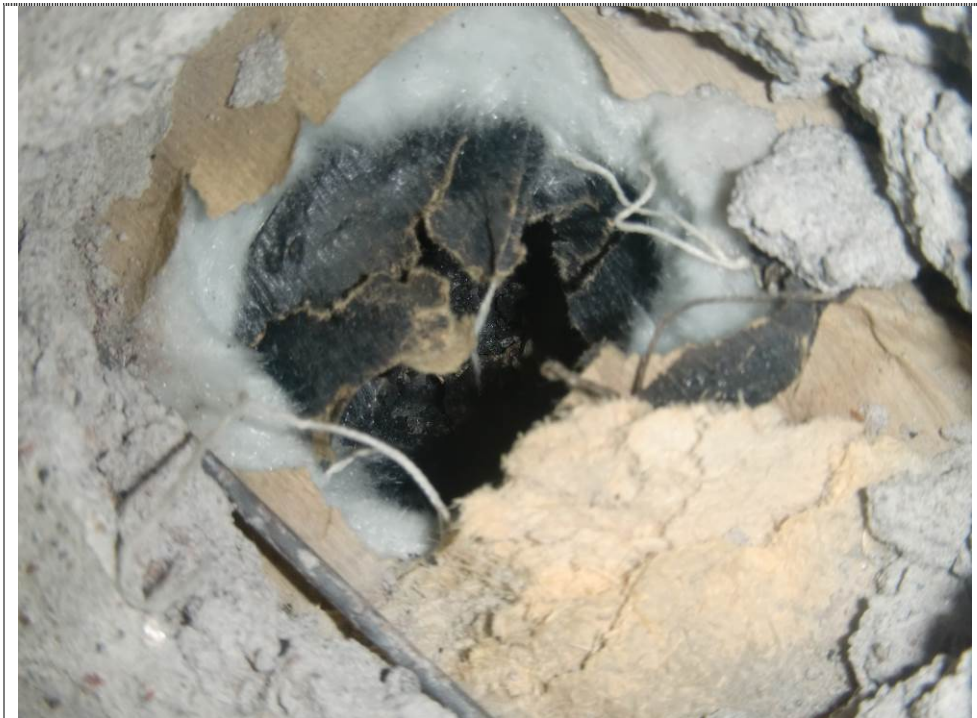
Kuva 13. Yläpohjan rakenneavaus: Betonisen palopermannon alla kuitulevy, lasivillaa ja koksinkuonaa.

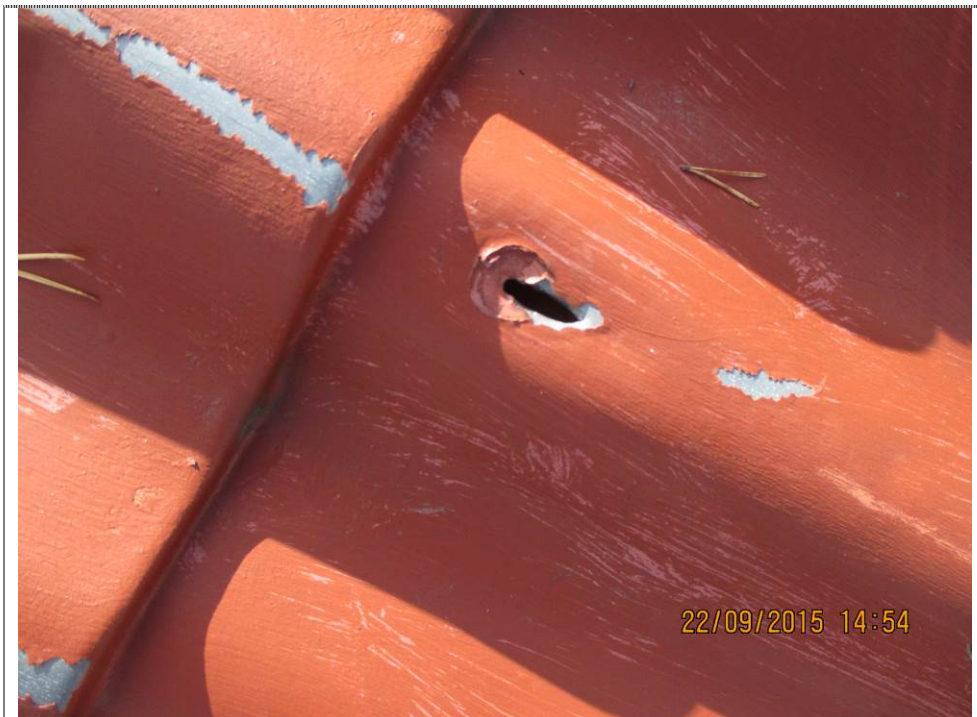
Kuva 14. Vesikatteessa paikoittain reikiä.

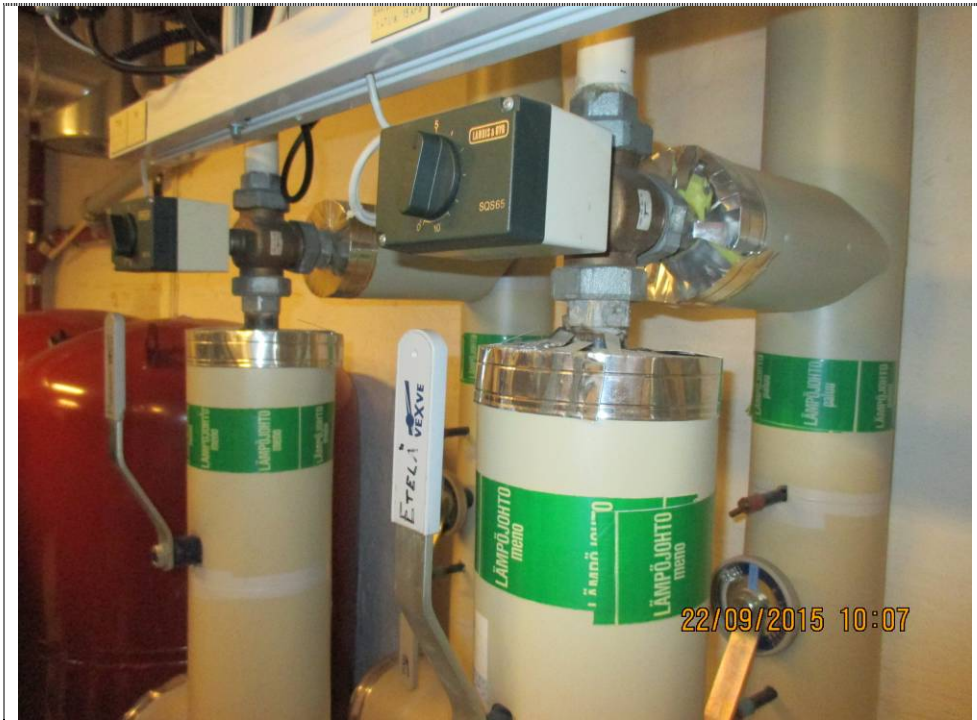
Kuva 15. Lämmityspiirien säätölaitteet ovat vuodelta 1996.

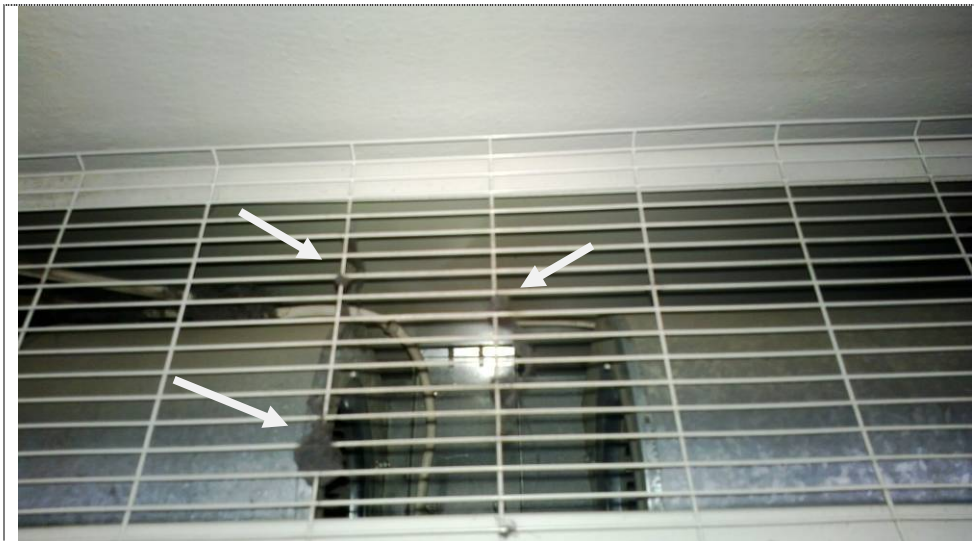
Kuva 17. Jonkin verran pölyä tuulikaapin kiertoilmapuhaltimilla.

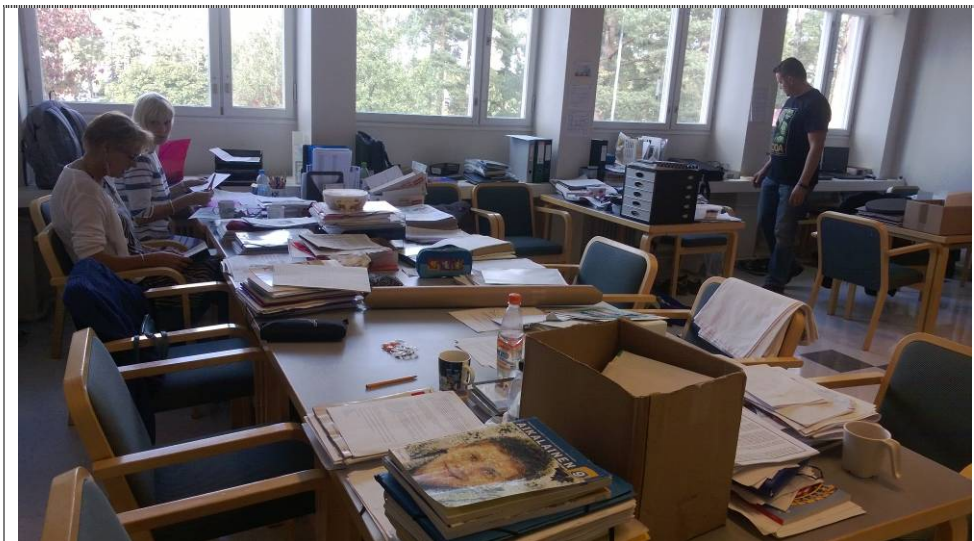
Kuva 18. Runsaasti tavaraa opettajainhuoneen pöytäpinnoilla, vaikeuttaa pölynhallintaa tilassa.

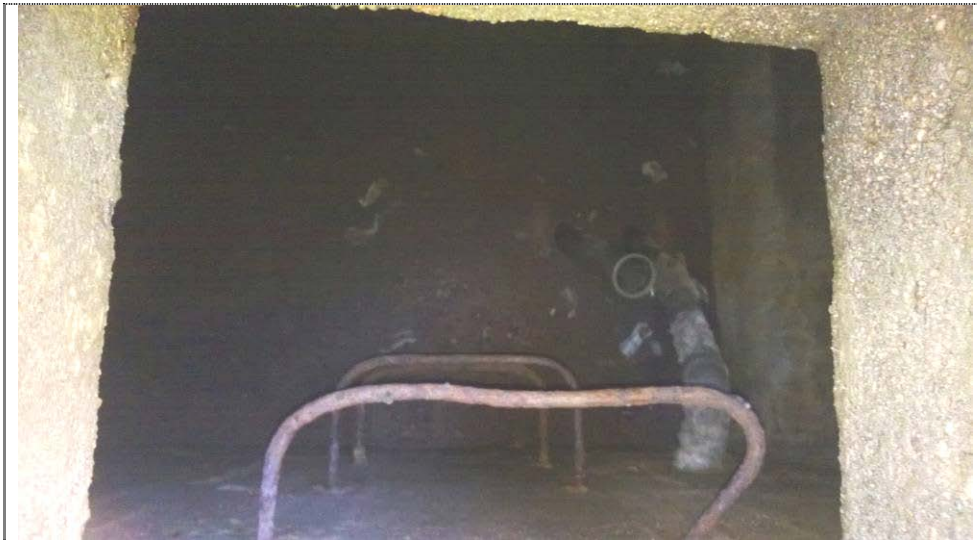
Kuva 21. Vanha hajotuskaivo ulkopihan puolella.

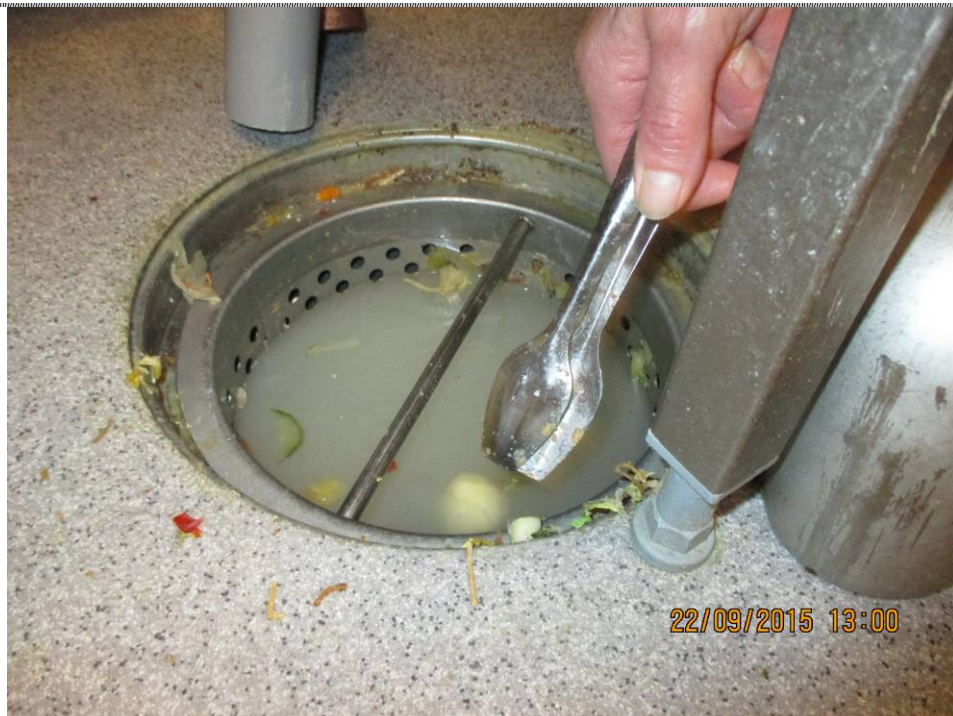
Kuva 22. Ruokalan keittiön esihuuhtelun lattiakaivo tukkeutuu ruuanjätteistä.

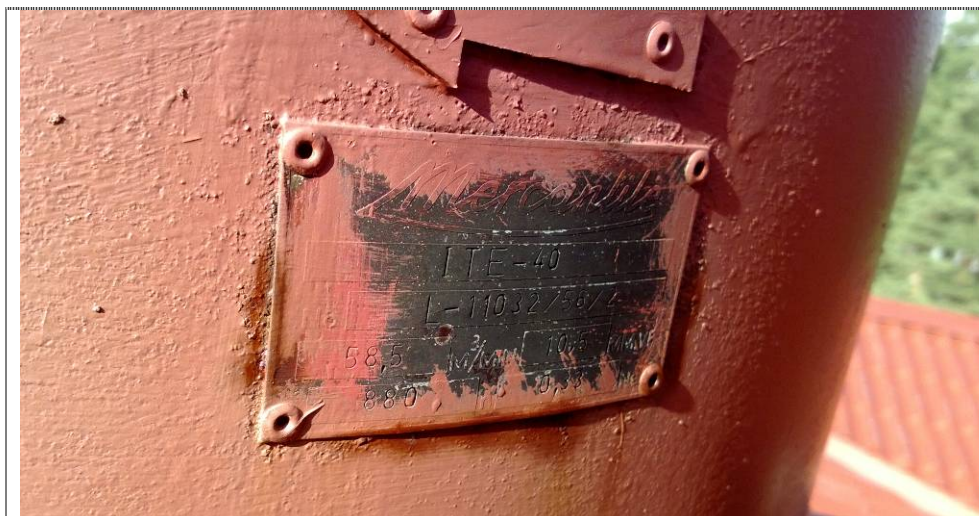
Kuva 24. Vanha huippumuri vesikatolla (konekyltti).

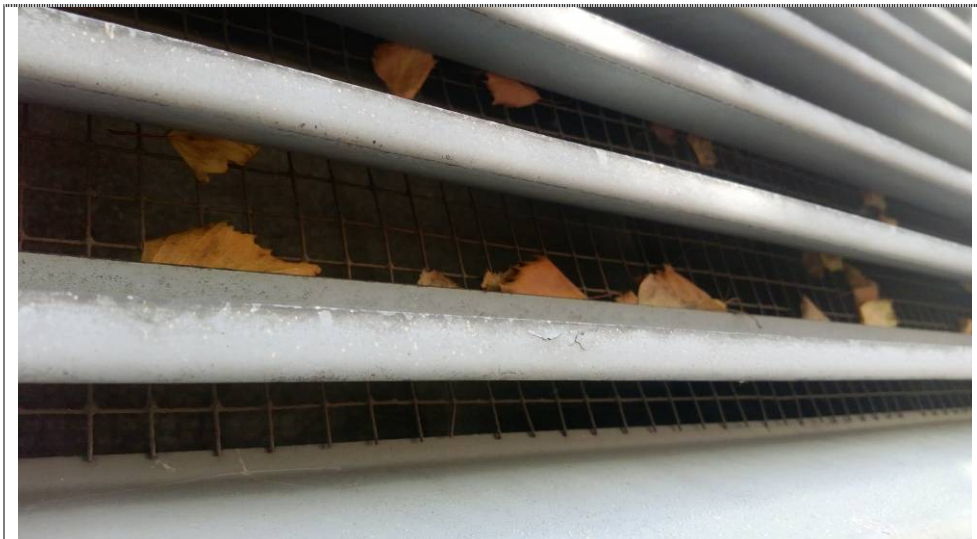
Kuva 26. Jonkin verran lehtiä raitisilmasäleiköllä.

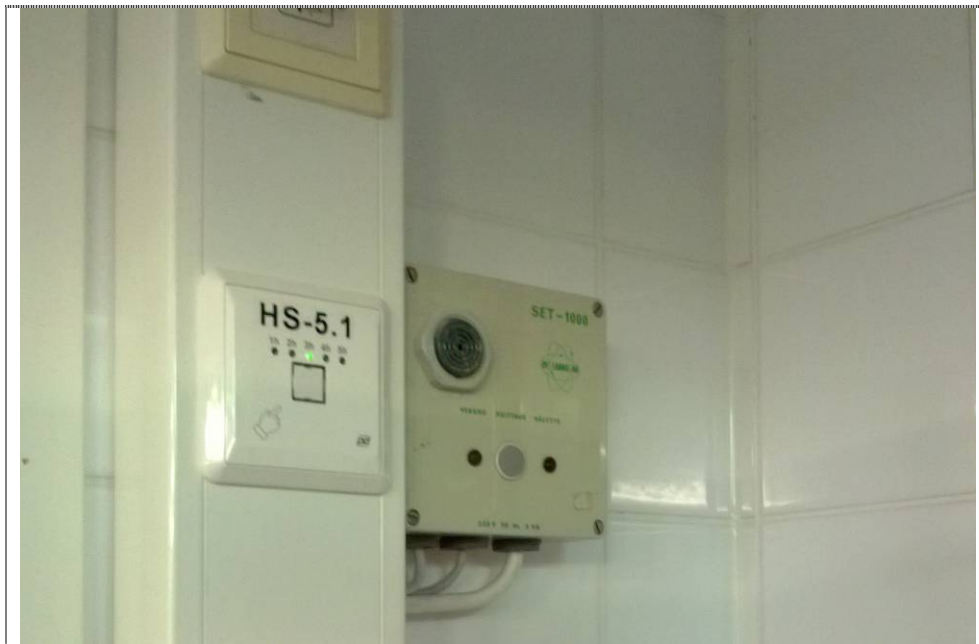
Kuva 29. Ilmanvaihdon aikakytkin ja rasvanerottimen rajapintahälytys keittiön seinällä. Aikakytkin ei toiminnassa, ilmanvaihto 1/1-nopeudella 24/7

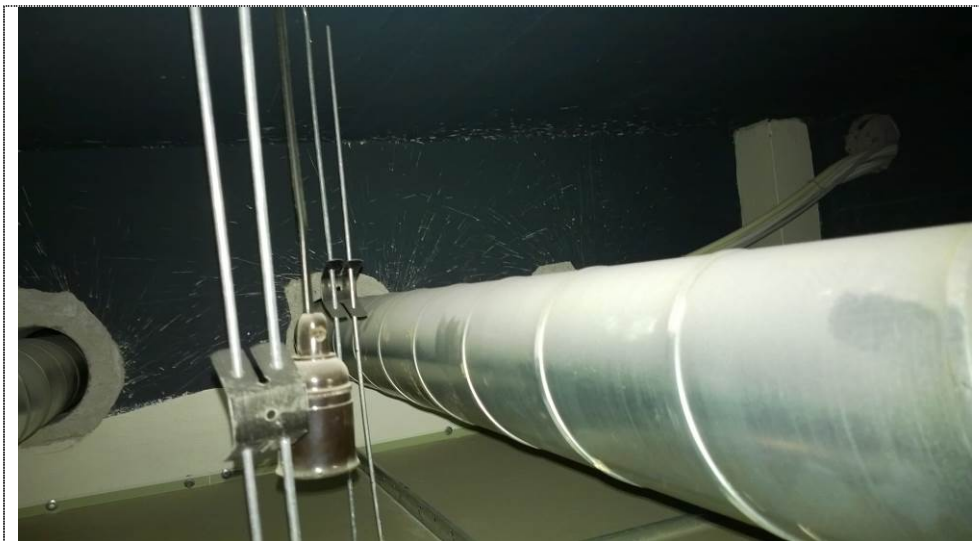
Kuva 30. Tunkkainen haju ja jonkin verran rakennusaikaista pölyä alakaton yläpuolisessa tilassa (kuraattorin huone)

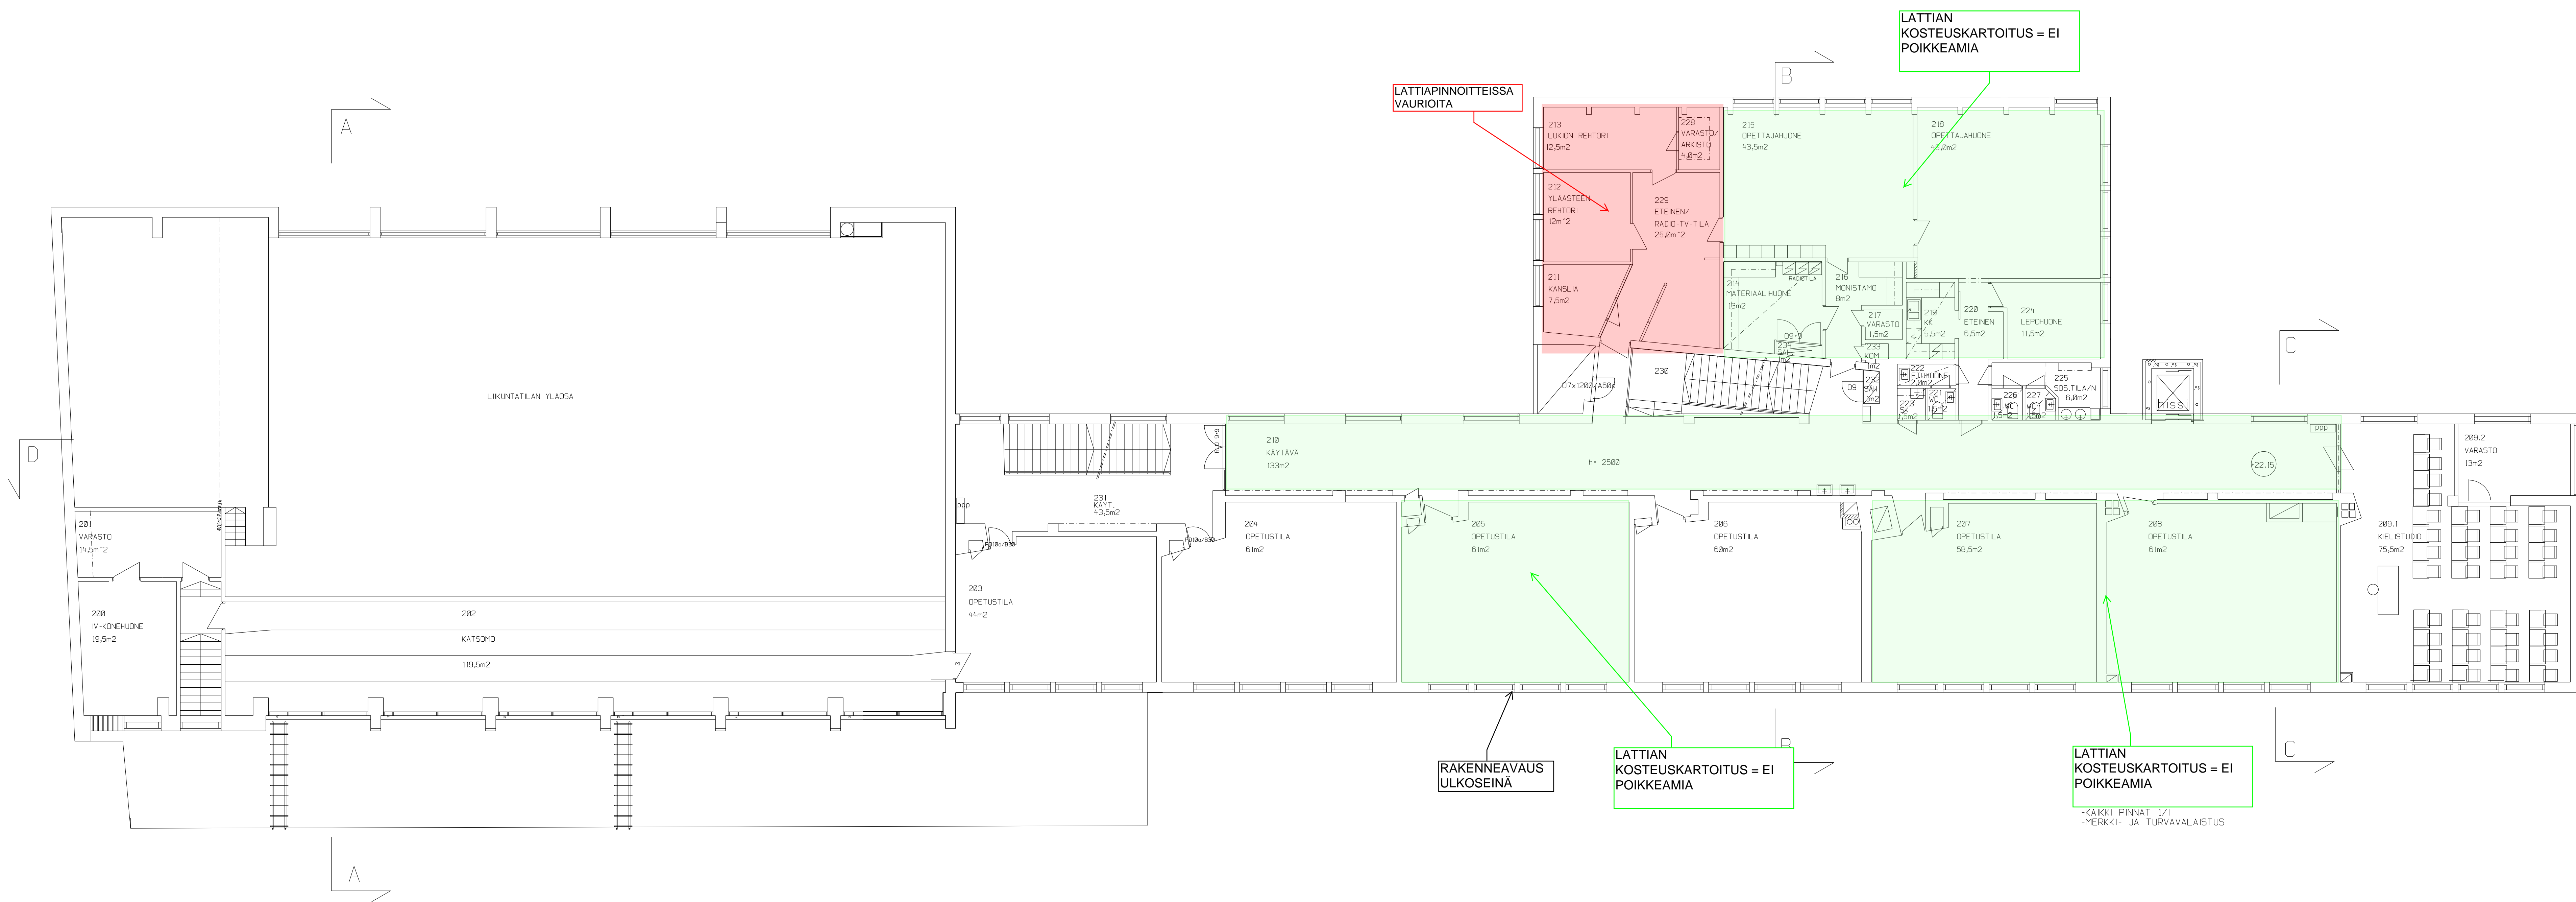
LATTIAPINNOITTEISSA
VAURIOITA

LATTIAN
KOSTEUSKARTOITUS = EI
POIKKEAMIA
