Metsäkulman päiväkot

Yläpohjan lisätutkimus
Tutkimusraportti

1.10.2018

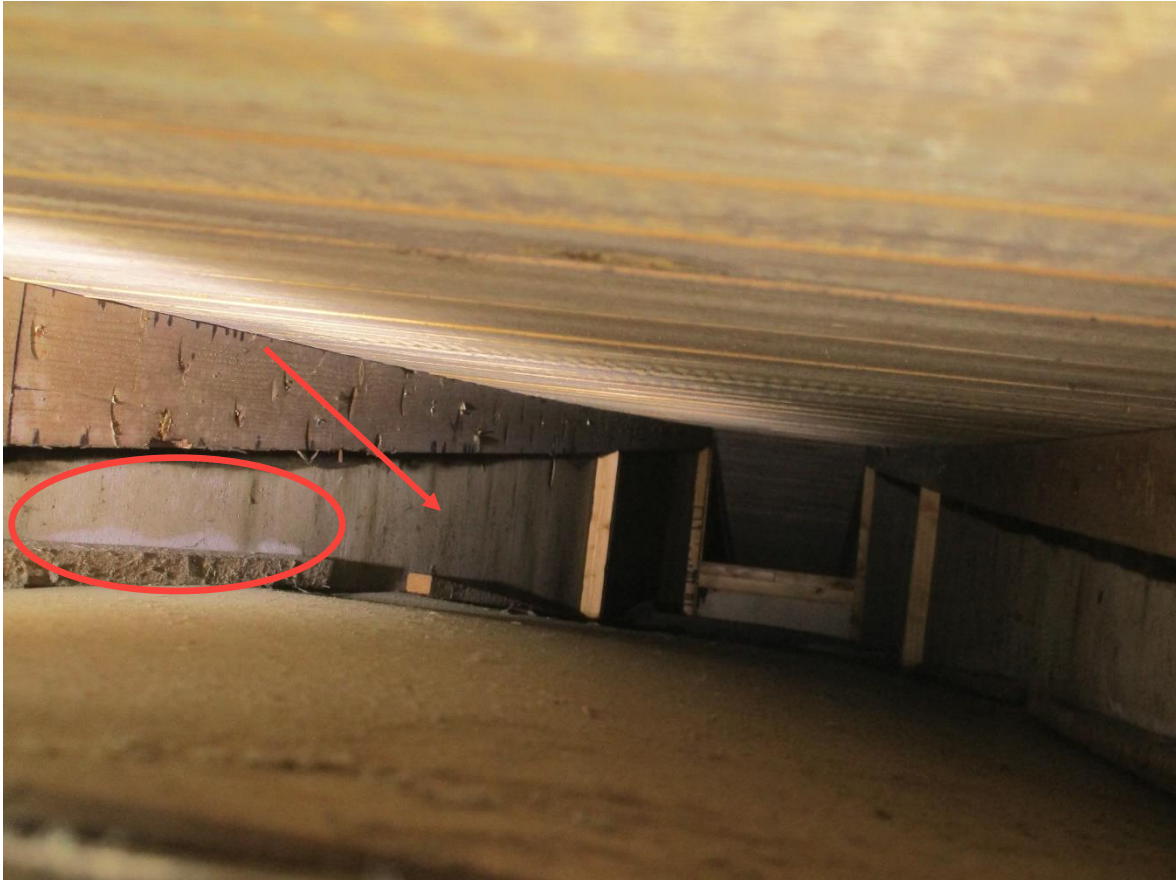
Levyumapalkkien koivuvanerilevyissä näytti olevan samantyyppistä mustaa pistemuodostumaa, jota jo aiemassa tutkimuksessa havaittiin. Lisäksi esimerkiksi levyjen reunoilla voitiin havaita selkeää vaaleaa mikrobikasvustoa (kuva 1).

Kuva 1 Vasemmalla levyssä mustaa/tummanharmaata pistemäistä muodostumaa (nuoli) ja alareunassa vaaleaa kasvustoa (ympyröity)
