2.1.2018

Otsolan koulu  
Hiidenkirnuntie 2  
48770 Kotka

## ULKOSEINÄRAKENTEIDEN TIIVISTYSTEN KONTROLLIMITTAUKSET

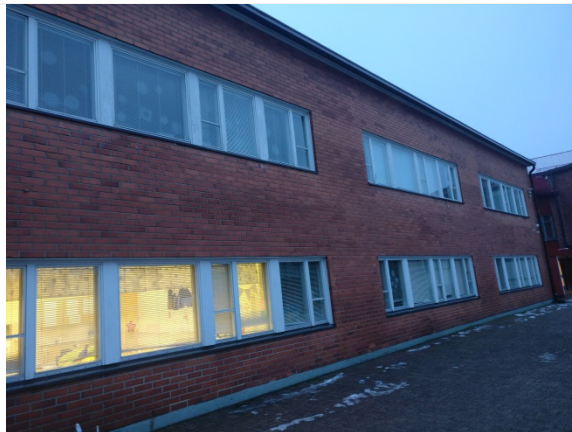
Kuva 1. Julkisivua yleisesti, kuvattuna tilan 181 kohdalta sisäpihalla.

Kuvassa 1 on kuvattu julkisivua sisäpihan puolelta yleisesti. Kuvassa valaistus on päällä ti-  
lassa 181. Tila 184 on kuvassa oikealla alhaalla. Ulkoseinät ovat ns. tiili-villa-tiili -  
rakenteisia. Ulkoseinien sisäpuoliset tiilipinnat on maalattu.

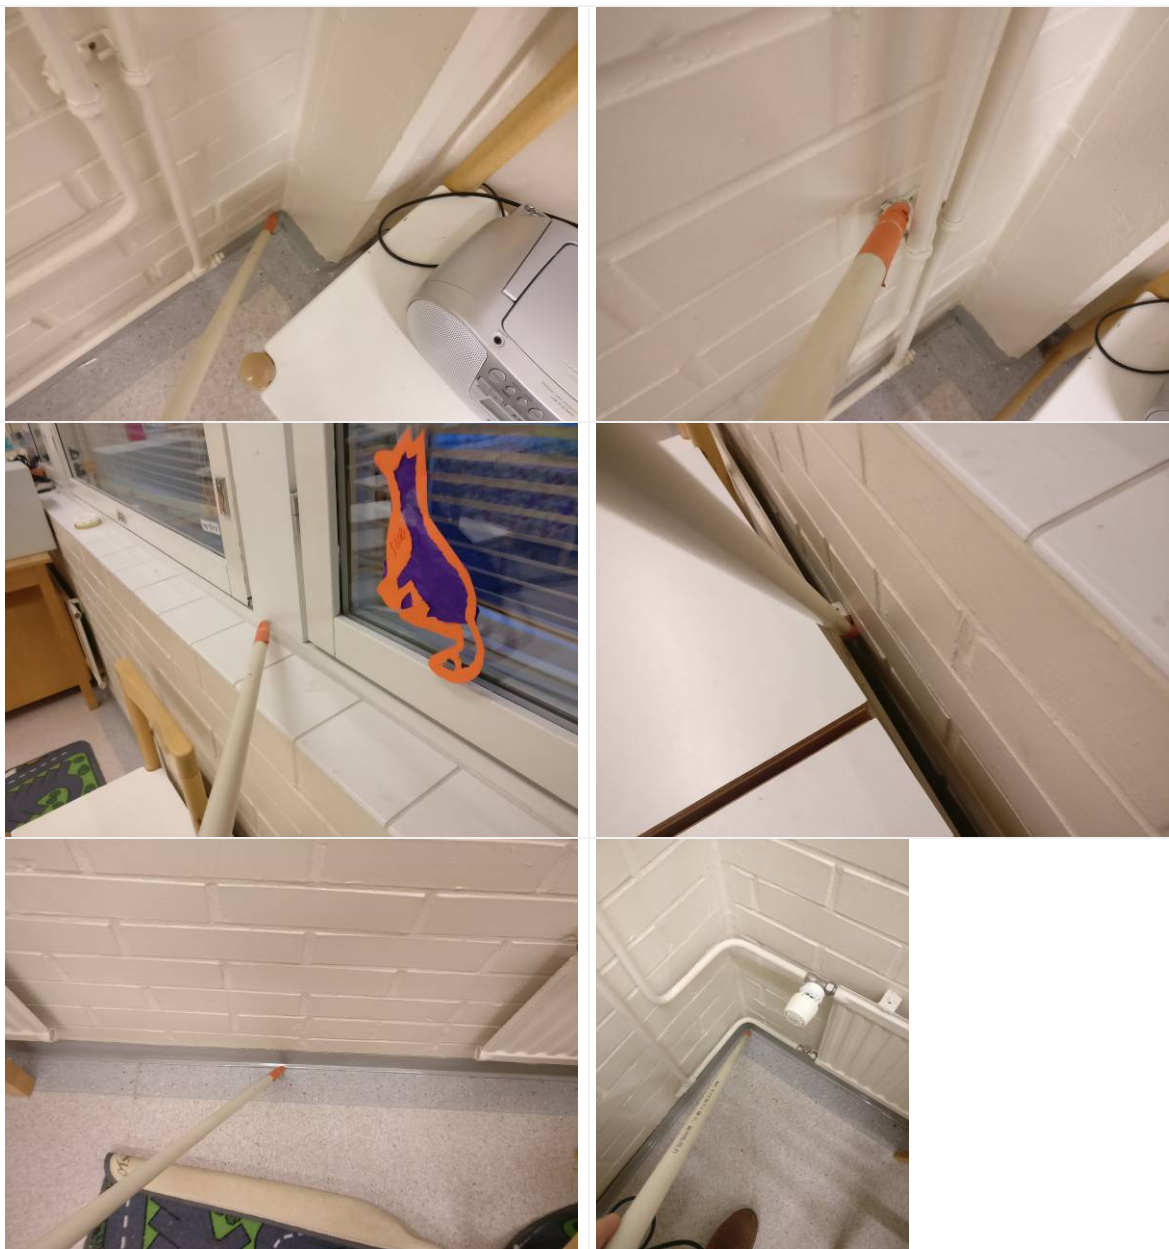
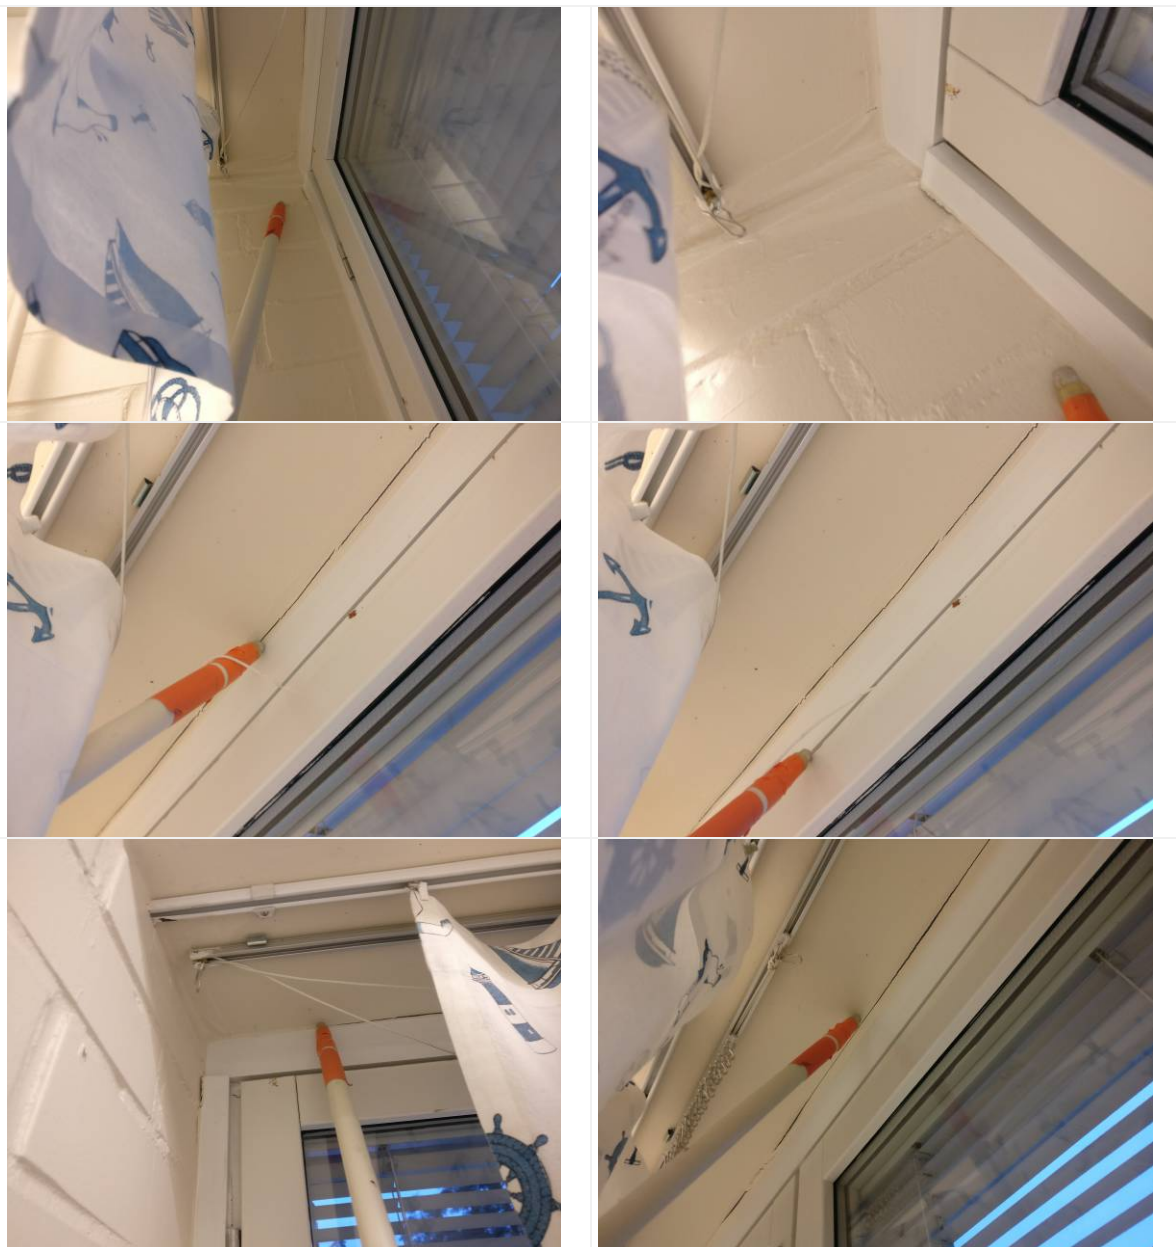
### Ilmavuotopaikat tilassa 181

Valokuvat vuotopaikoista on esitetty tilakohtaisesti liitteessä 1. Vertailun takia suoritettua mittauksessa havaittiin tilassa 181 ilmanvaihdon ollessa käyttötilassa samat vuotopaikat kuin tilojen ollessa alipaineistettuna.

Merkittävimmät vuodot luokkatiloissa havaittiin lattian ja seinän rajapinnasta, patterin kannakkeiden kiinnikkeiden rei'istä sekä ikkunoiden yläpuolisesta ikkunasyvennyksen sisänurkasta. Erityisesti vuotoja havaittiin lattian ja kantavien betonipilareiden rajapinnasta. Ikkunan karmeista havaittiin vain yksittäisiä vuotoja. Paikoin havaittiin ilman pääsevän sisätiloihin myös suoraan muuratun sisäpuolisen seinärakenteen läpi.

Jatkotoimenpiteinä suositellaan vanhojen tiivistysten uusimista ja rakenteiden rajapintojen sekä havaittujen vuotopaikkojen tiivistämistä ulkoseiniltä erillisen korjaussuunnitelman mukaan. Kontrollimittauksiin perustuen suositellaan samalla tiivistettäväksi ko. tiloista ulkoseinien sisäpuolinen pinta kokonaisuudessaan.

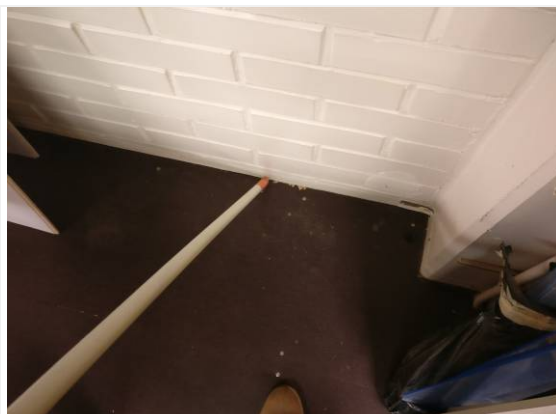
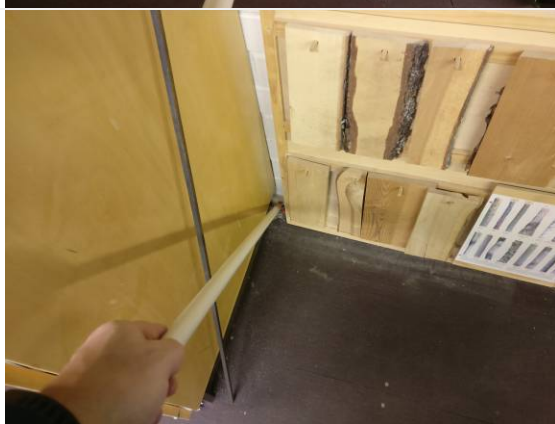
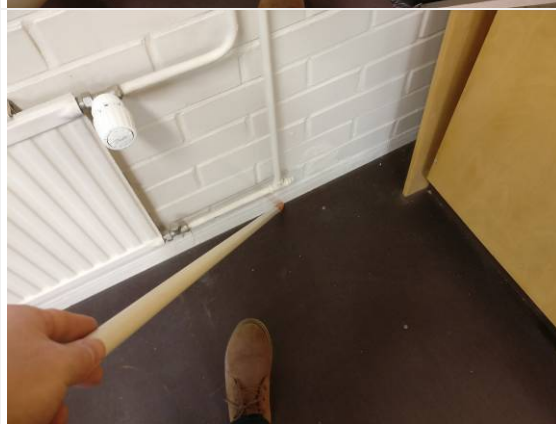
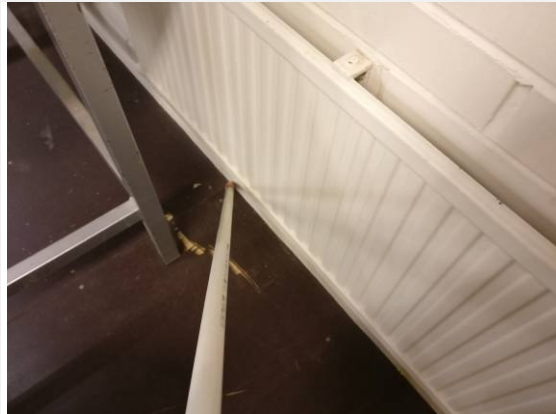
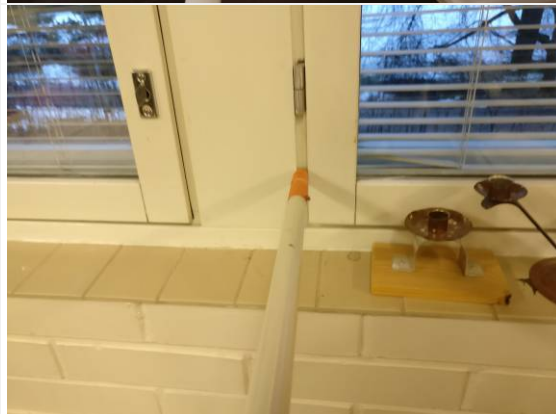
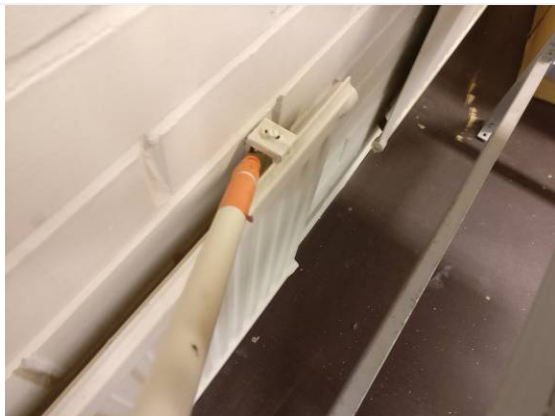
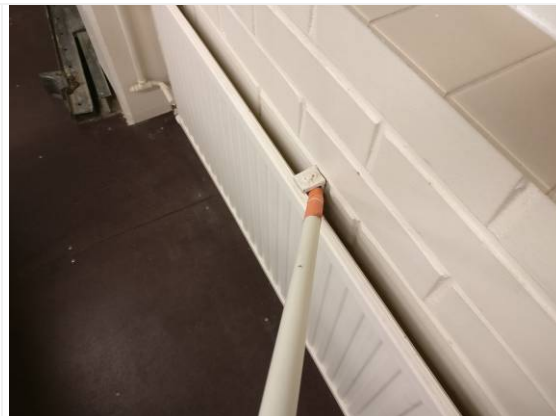
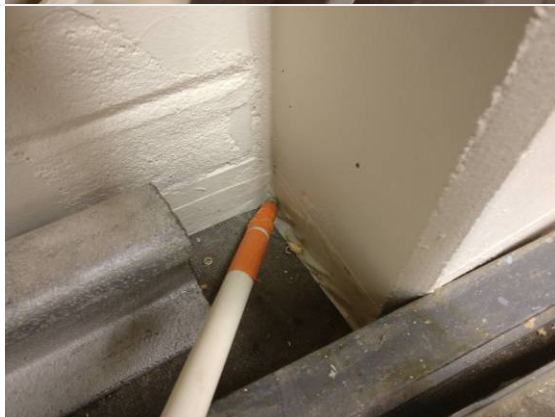
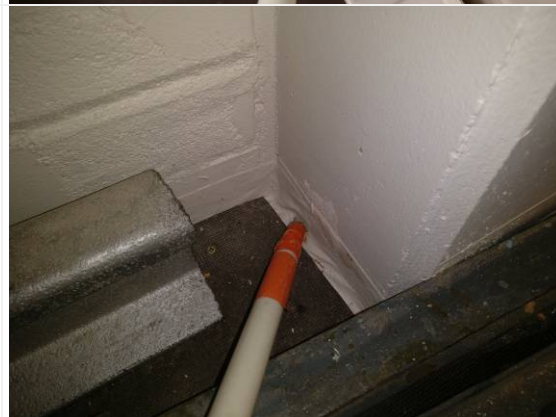
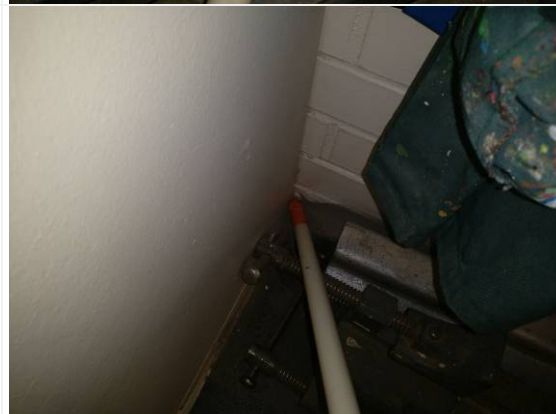
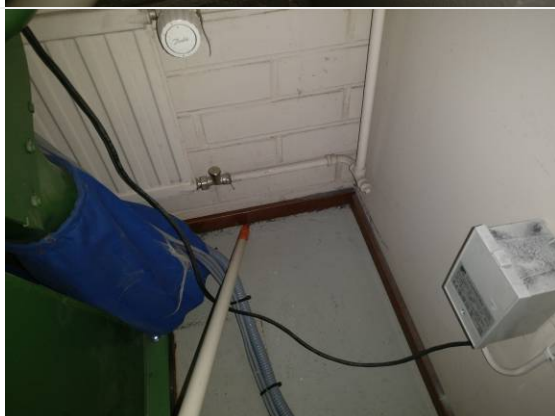
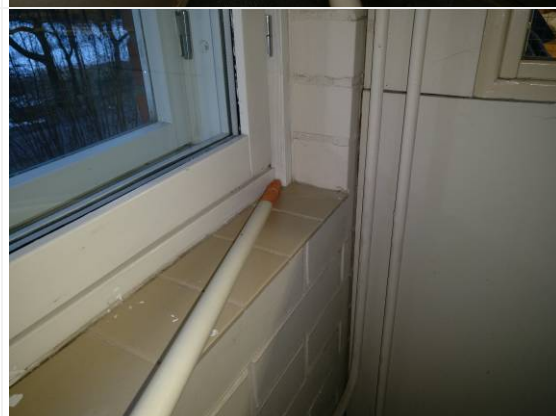
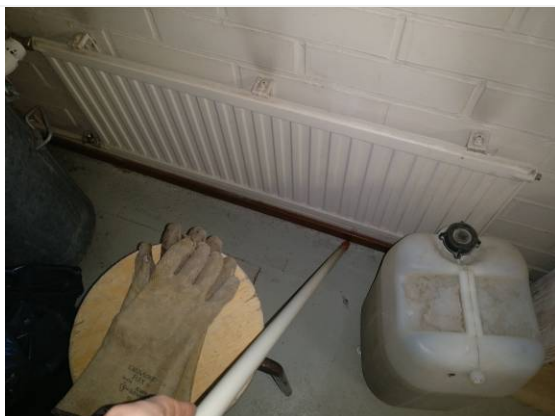
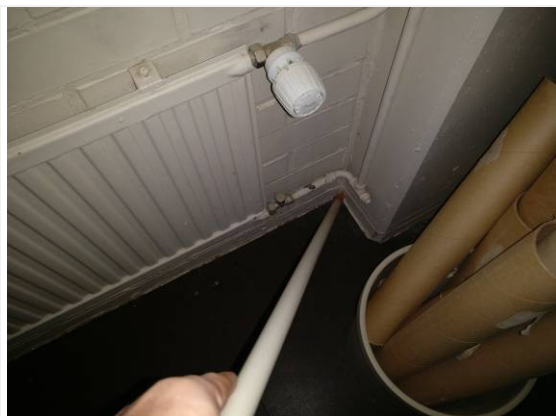
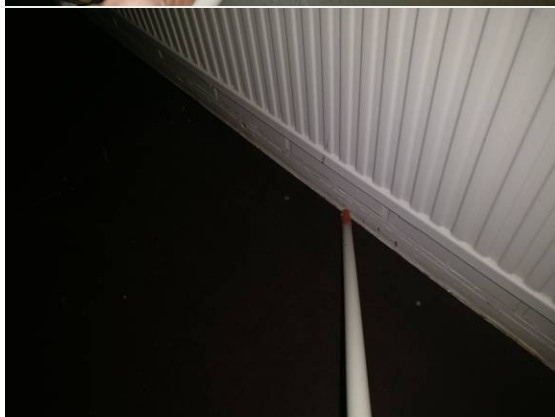
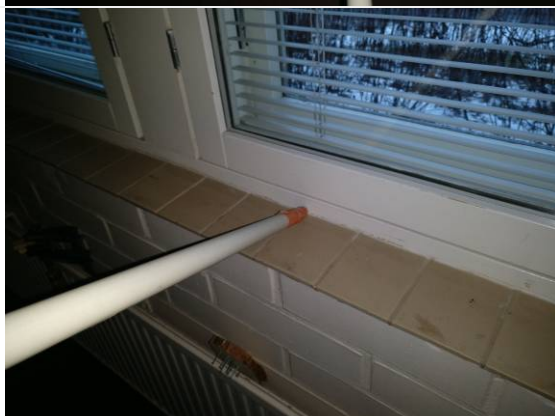
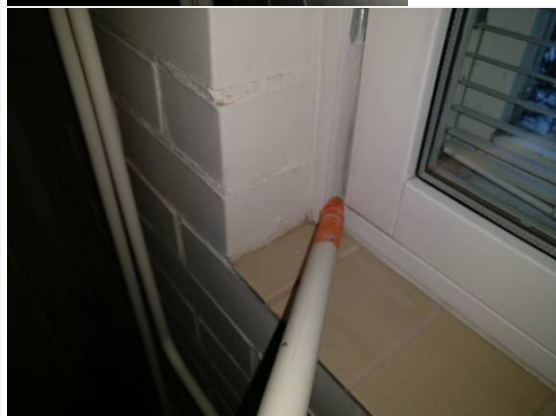
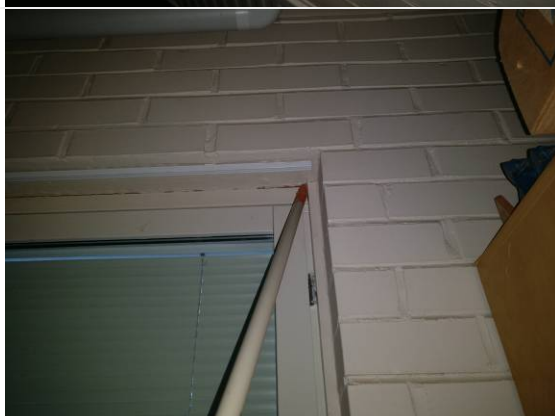
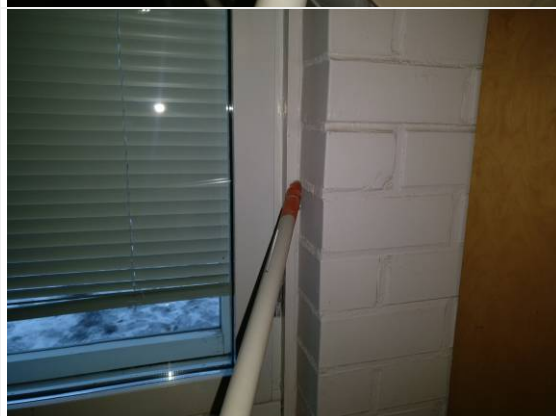
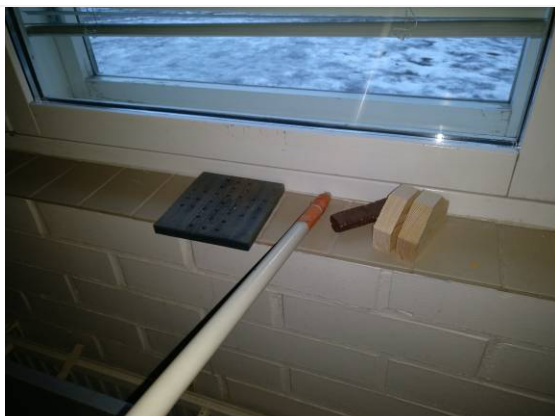
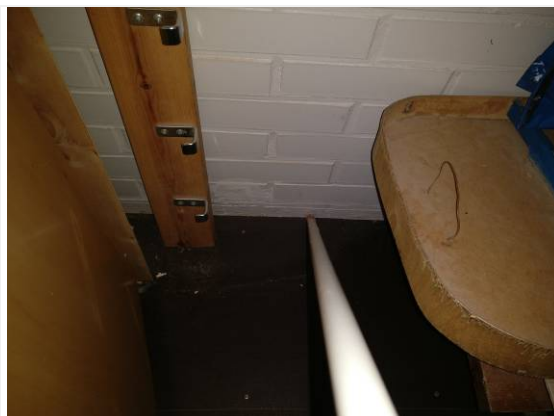
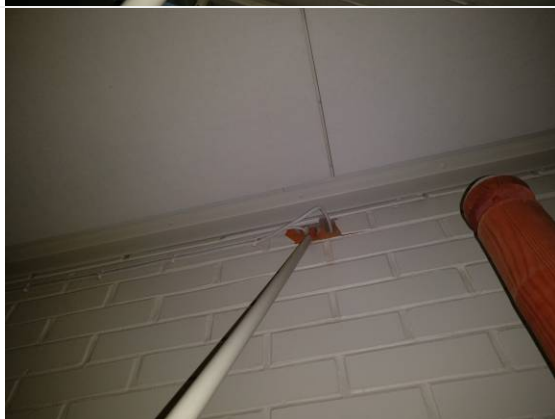
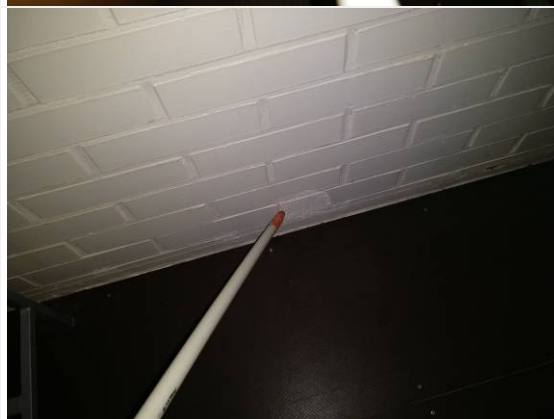
**Ilmavuotopaikat puu- ja metallityön tiloissa (157, 158, 161)**

Tilassa 157 havaittiin vanhoja tiivistyksiä ainoastaan lattian ja ulkoseinän rajassa. Tilassa 161 ei havaittu tiivistystöitä tehdyn ollenkaan. Merkkiainemittauksella havaittiin puu- ja metallityön tiloissa vuotoja lattian ja ulkoseinän rajasta, ikkunankarmeista, katon ja lattian rajasta sekä ulkoseinien sisäkuoressa olevista halkeamista.
