TUTKIMUSRAPORTTI

Sisäilma- ja kosteustekninen kuntotutkimus

Otsolan koulu A-osa

19.9.2018

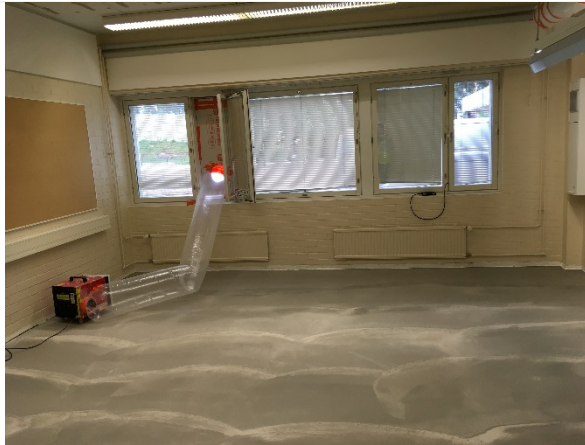
Kuva 3. Luokkatila 181

Ensimmäisen kerroksen luokkatiloissa 181 ja 182 suoritettiin merkkiainemittaukset pistokoelunteisesti alapohjan tiivistysten tarkastamiseksi. Ilmavuotokohtia löytyi patterin kannakkeen ja seinän liitoksesta. Mittausten aikana ilmanvaihto ei ollut päällä ja luokkatilat alipaineistettiin (-10..-15 Pa).

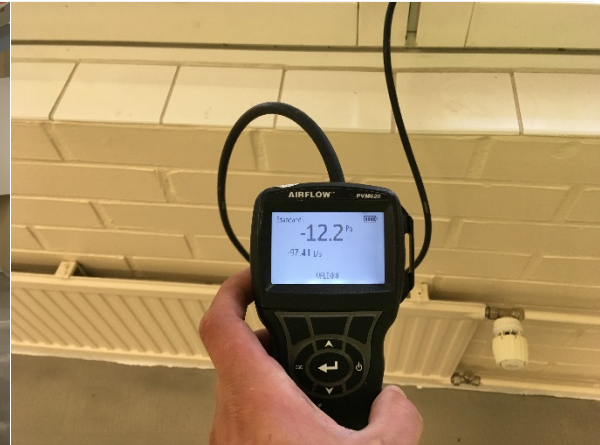
Kuva 4. Luokkatila 181 alipaine merkkiainemittauksen aikana

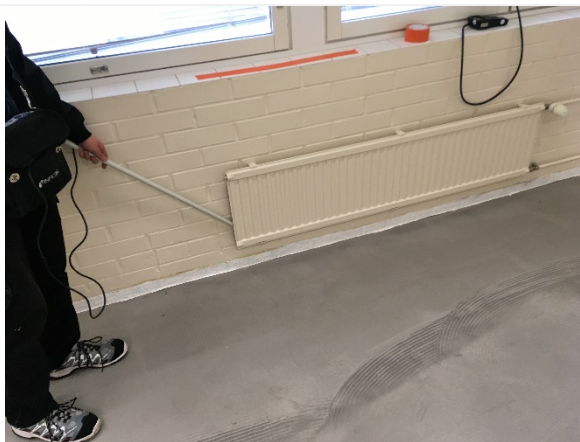
Kuva 5. Patterin kannakkeen ja seinän liitoksesta löytnyt ilmavuoto

Alapohjan korjaustöiden yhteydessä lattiarakenteen liitoskohdat ja reuna-alueet on tiivistetty. Tiivistykset ovat merkkiainemittausten perusteella onnistuneet hyvin. Seinän ja alapohjan liitoskohdista ei löytynyt ilmavuotoja.

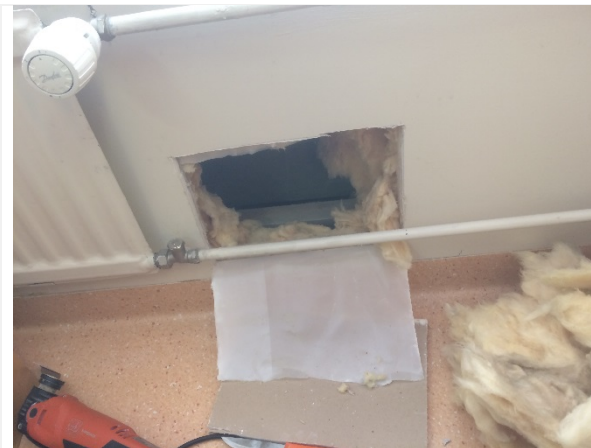
Rakennuksen A- ja B-osien liittymäkohdassa sekä A-osan päädyssä ulkoseinärakenne on poikkeava (US1). Opetusvälinevaraston 262 ulkoseinään tehtiin rakenneavaus rakenteiden selvittämiseksi.

Kuva 7. Ulkoseinärakenteen avaus opetusvä- linevarastossa 262

Kaikki ulkoseinärakenteiden liittymät ja rajapinnat on tiivistetty vuonna 2005. Vuonna 2017 tehty- jen kontrollimittauksen perusteella vanhat tiivistykset ovat osittain kuluneet ja ulkoseinien eristet- lasta havaittiin paikallisia ilmayhteyksiä sisätiloihin. Lisäksi tutkimuksessa havaittiin ilmavuotoja ul- koseinän muuratun sisäkuoren läpi. Erityisesti vuotoja havaittiin lattian ja seinien/pilareiden raja- pinnasta, patterinkannakkeista ja ikkunoiden yläpuolelta (Muistio 2.1.2018).

Tiili-villa-tiili rakenne ovat kosteusteknisesti ns. riskirakenne, koska rakenne on tuulettumaton tai heikosti tuulettuva. Jos rakenteeseen kulkeutuu ulkopuolista kosteutta tai kondensoituu sisäilman kosteutta, ei rakenne pääse kuivumaan, jolloin lämmöneristeet vaurioitua pitkällä aikavälillä. Aiemmin tehdyissä tutkimuksissa on todettu ulkoseinärakenteiden eristeiden olevan vaurioituneita, jonka jälkeen rakenteet on tiivistetty.

Nopeasti toteutettavan korjauksena ulkoseinärakenteiden tiivistykset ja muuratut sisäpinnat suositellaan tiivistettäväksi, kuten 2.1.2018 päivätysssä muistiossa on todettu.

Ulkoseinärakenteiden kattavaa korjausta suositellaan rakennuksen elinkaaren kannalta. Korjauksessa muurattu ulkokuori ja lämmöneristeet poistetaan. Rakenteet puhdistetaan ja koko rakenne uusitaan kosteusteknisesti toimivaksi rakenteeksi.

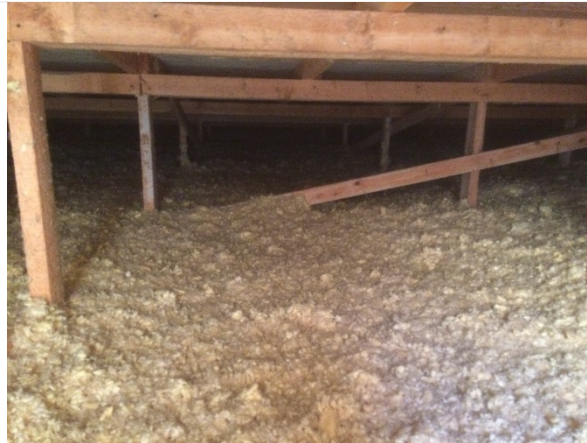
Kuva 8. Ullakkotila

Yläpohja ja vesikattorakenteissa ei havaittu vaurioita. Vesikatto on kohtalaisessa kunnossa. Peltikatteessa ei havaittu reikiä tai muita puutteita. Kattorakenne ja vesikate on uusittu edellisen korjauksen yhteydessä.

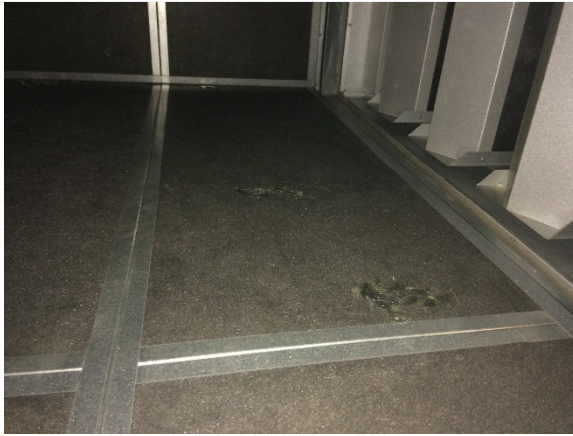
Otsolan koulun uuden osan luokkahuoneiden ilmanvaihtokone TK/PK1 on vuodelta 2005. Ilmanvaihtokoneen raitisilmakammion sisäpinnassa on mineraalivilla. Eristeestä otettiin näyte mikrobi-analyysiin (liite 4) ja tulosten perusteella eriste ei ole vaurioitunut. Eristepinta saattaa ajan saatossa likaantua ja kastuessaan alkaa haisemaan ja huonontaa siten tuloilman laatua. Myös mikrobikasvu eristemateriaalissa on mahdollinen.

Kuva 10. Villapintaa tuloilmakoneessa. Repeämät käsitelty.

- villapintojen poistaminen
- poistosuodattimien vaihto samaa suodatusluokkaa oleviksi

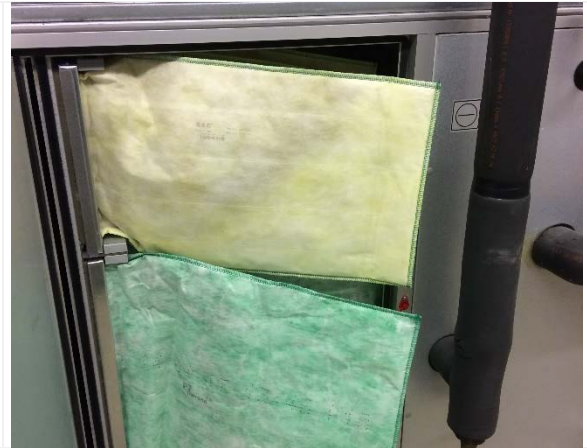
Kone oli siistissä kunnossa. Äänenvaimenninosa on teollisesti valmistettu eikä siitä irtoa mineraalivillaa. Poistupuolella pussisuodattimista osa oli luokkaa M5 ja osa luokkaa F7. Suodatinten tulisi olla samaa suodatusluokkaa, ettei suodatustaso heikkene ennenaikaisesti, heikompitasoisen suodattimen kuormittuessa enemmän. Tuloilman lämpötila seurantajaksolla oli n. 20 °C.

Kuva 11. PK1, suodattimet eri suodatusluokkaa.

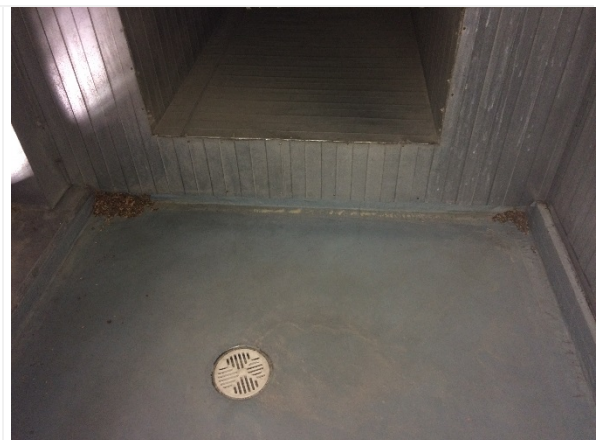
Kuva 13. Raitisilmakammion (TK2-4) nurkissa vähän roskaa.

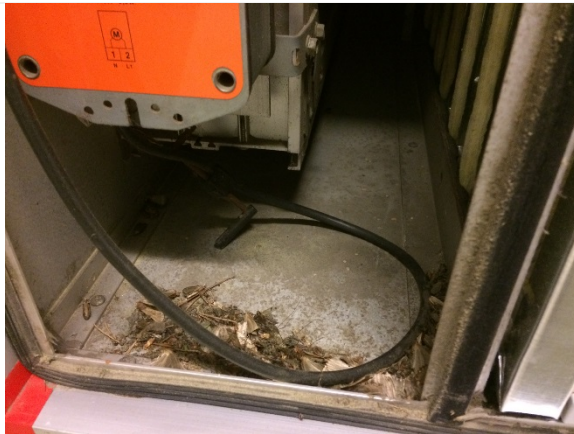
Otsolan koulun teknisten tilojen kone TK/PK2 on vuodelta 2005. Tarkastushetkellä kone on käynnissä ja sammutetaan tarkastusta varten. Suodatusluokka on M5 ja suodatin istuu huonosti. Suodatinosan tiivisteissä on puutteita ja suodattimen ohivirtaukset likaavat kanavistoa ennenaikaisesti. Koneessa on lämmön talteenotto, vesikiertoinen lämmityspatteri ja äänenvaimennusosa, kone on siistissä kunnossa. Palopelti PP3.5 hälyttää. Ilmanvaihtokoneessa ei havaittu kuitulähteitä.

Kuva 14. Roskia koneessa TK2 ennen suodatinta.

- palopellin asennon selvittäminen
- (virhe)hälytyksen syyn selvittäminen ja poistaminen

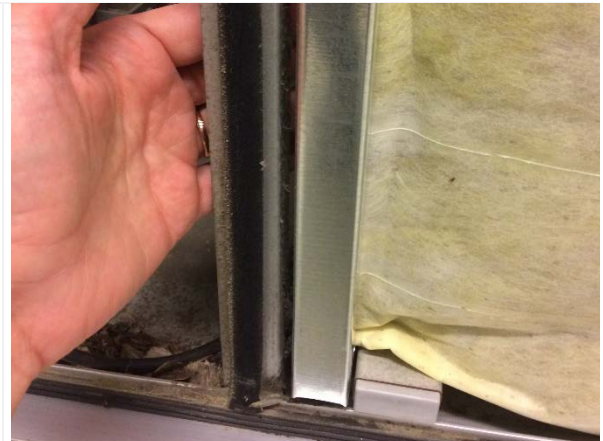
Kuva 15. Suodatinkehikkeen otsapinta ei painu tiiviisti suodatinaukon reunoja vasten, TK2.

TK/PK2 – tuloilman suodatinosan tiiveyden parantaminen
TK/PK2 - palopellin PP3.5 asennon tarkistaminen ja virrehälytyksen syyn selvittäminen / korjaaminen

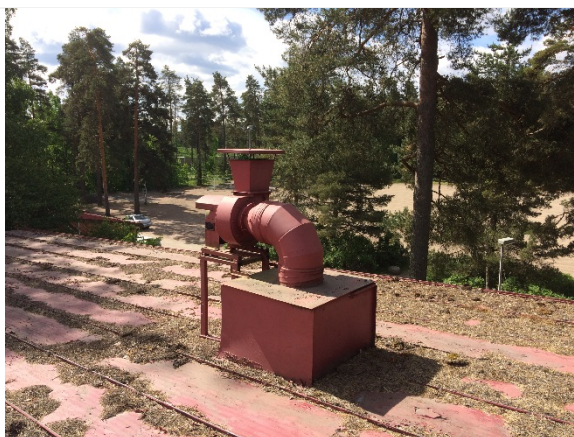
Teknisen työn tilan vesikatolla on vanha keskipakoispuhallin, joka toimii kuumakäsittelytilan 161 ahjon poistoimurina. Puhallin ei tarkastushetkellä pyöri. Puhaltimen käyntitietoa ei ole kytketty keskusvalvomoon. Suunnitelmissa esitetty ilmamäärä on 40-80 l/s enemmän kuin konekytissä ilmoitettu.

Kuva 16. Ahjon huuva 5PF1.

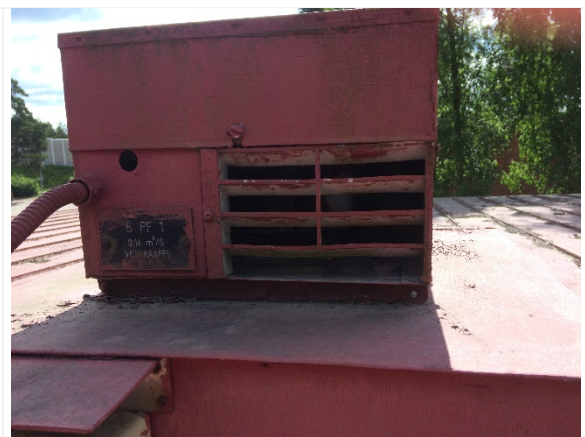
Teknisen työn tilan vesikatolla on vanha huippuimuri, joka toimii maalauksen vetokaapin poistoimurina. Puhallin ei tarkastushetkellä pyöri. Puhaltimen käyntitietoa ei ole kytketty keskusvalvomoon. Suunnitelmissa esitetty ilmamäärä on 20 l/s vähemmän kuin konekytissä ilmoitettu.

Kuva 17. Vetokaapin poistopuhallin 6PF1.

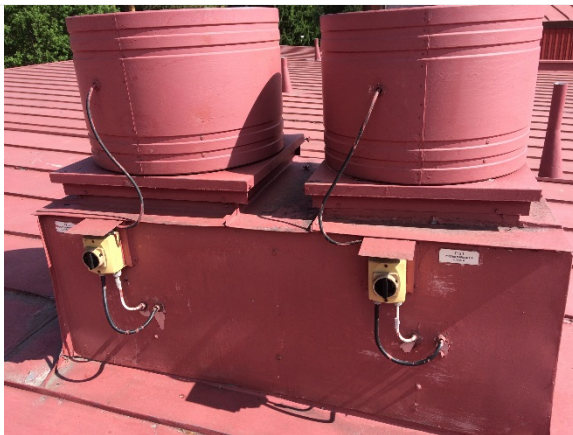
Ruokalan huippuimuri sijaitsee vesikatolla keittiön huippuimurin vieressä. Tarkastushetkellä puhallin on käynnissä ja käyntiääni on hyvä. Ristiriita todellisuuden ja suunnitelmien välillä: suunnitelmassa vesikatolle piirretty poistoilmapuhallin PF3.1 on merkitty ruokalan poistopuhaltimeksi, mutta kanavat ovat piirroksissa johdettu keittiöstä.

Keittiön huippuimuri sijaitsee vesikatolla. Tarkastushetkellä puhallin on käynnissä ja käyntiääni on hyvä. Suunnitelmissa vesikatolle piirretty poistoilmapuhallin PF4.1 on merkitty keittiön poistopuhaltimeksi, mutta kanavat ovat piirroksissa johdettu ruokasalista.

Kuva 18. Keittiön ja ruokalan poistoilmapuhaltimet PF3.1 ja PF4.1.

- merkintäristiriidan selvittäminen

PF3.1 ja PF4.1 – merkintäristiriitojen selvittäminen
