TUTKIMUSRAPORTTI

Sisäilma- ja kosteustekninen kuntotutkimus

Otsolan koulun liikuntahalli

19.9.2018

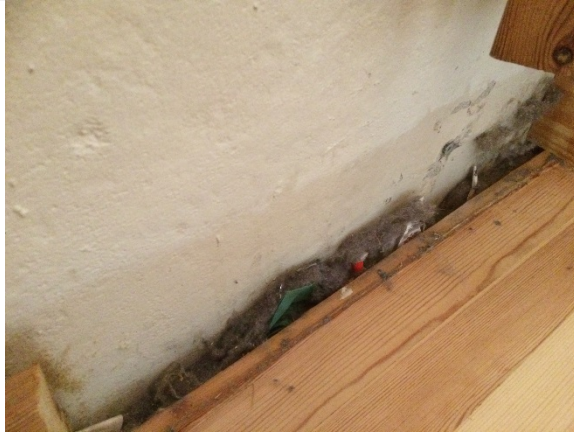
Kuva 4. Pölykertymää ja roskaa jalkalistan takana.

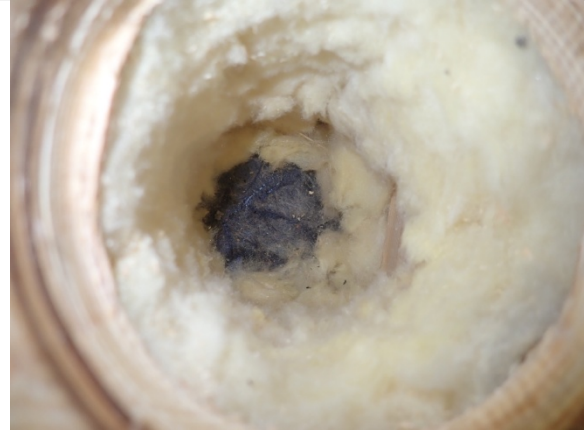
Kuva 5. Maanvarainen laatta on pääosin bitumoitu. Lämmöneristys on betonilaatan päällä.

Liikuntasalin alapohjarakenne (AP1) on kosteusteknisesti ns. riskirakenne. Pohjalaatasta puuttuva/ heikosti alustassaan kiinni oleva bitumointi sallii kapillaarisen kosteuden nousun lattian eristeseen. Pitkällä aikavälillä rakenteen kosteus voi aiheuttaa vaurioita käytetyissä lämmöneristeissä.

Liikuntasalin alapohjarakenne tulee korjata kokonaisuudessaan kosteusteknisesti toimivaksi rakenteeksi. Korjaustyöt suositellaan tehtäväksi erillisen korjaussuunnitelman perusteella.

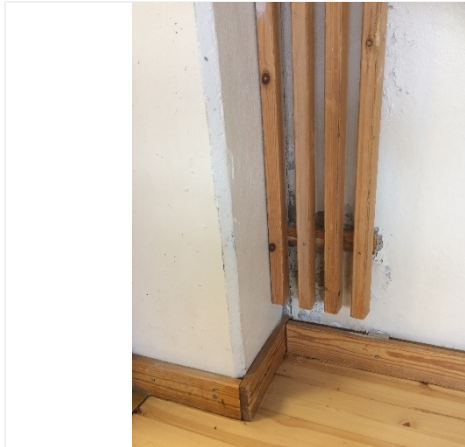
Liikuntasalin seinien ja yhden pilarin sisäpinnoilla havaittiin paikoin kosteuden siirtymisestä merkinä olevia pinnoitteen vaurioita (kuvat 11–14). Ulkoseinärakenteiden elementtisaumaukset olivat paikoin huonokuntoisia hiekkakentän puoleisella seinällä, matalan osan vesikatolta tarkasteltuna. Muilta osin elementtisaumat ovat havaintojen perusteella ainakin kertaalleen uusittuja/ korjattuja.

Kuva 11. Pinnoitevaurio pilarin vieressä

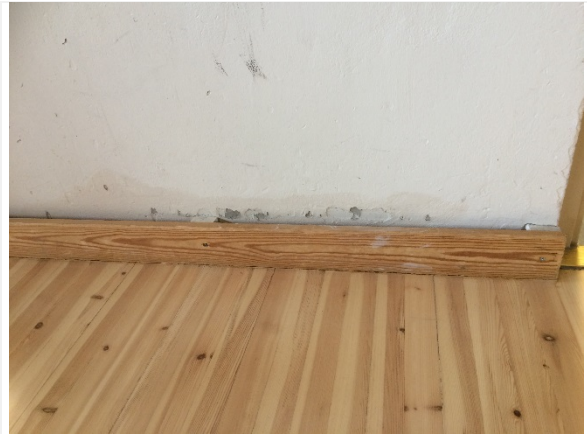
Kuva 12. Pinnoitevaurio seinän alareunassa.

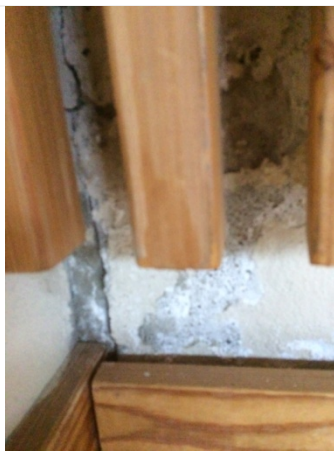
Kuva 13. Pinnoitevaurio pilarin vieressä

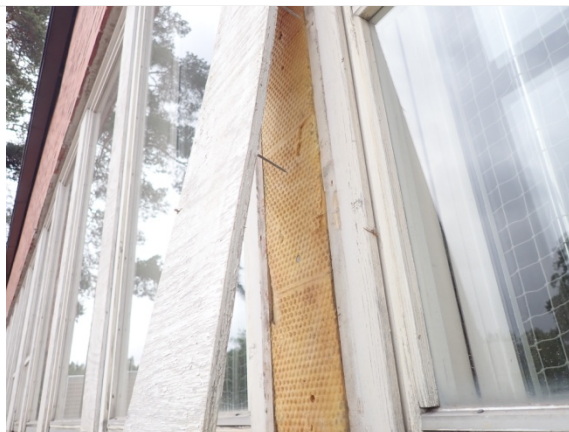
Kuva 15. Ikkunan väli eristetty mineraalivillalla

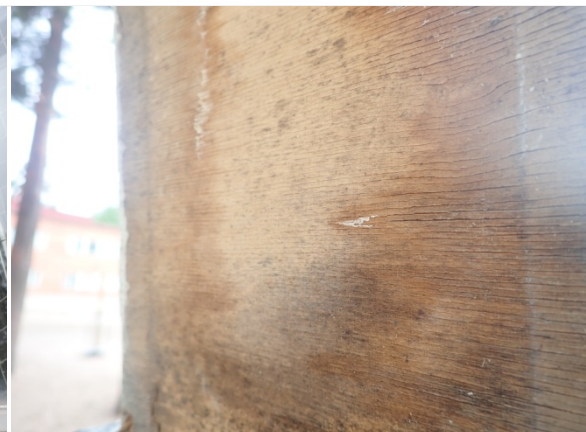
Kuva 16. Ikkunanvälien levytykset tummuneita sisäpinnaltaan

Ikkunarakenteet uusitaan ja kaikki rakenneliittymät korjataan ilmatiiviiksi.

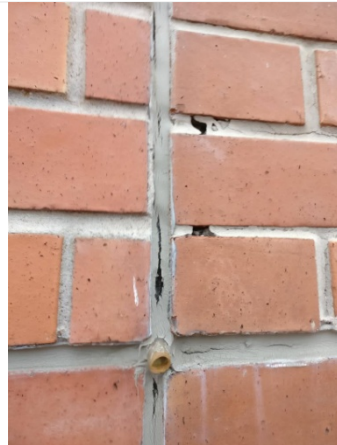
Ulkoseinän elementtisaumojen havaittiin paikoin olevan huonossa kunnossa (kuvat 18 ja 19).

Kuva 18. Elementtisauma epätiivis

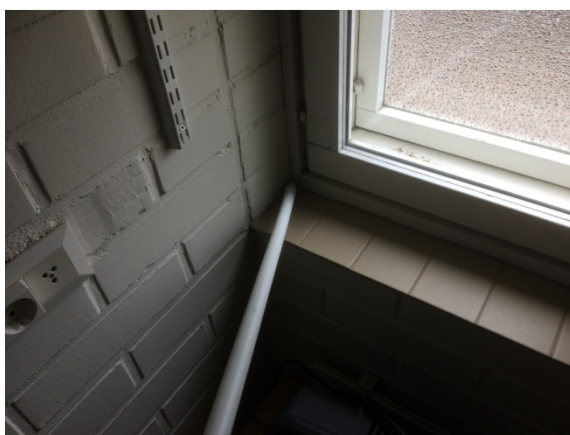
Kuva 23. Merkkiainemittauksessa ilmavuotoa ikkunaliitoksessa

- ikkunakarmien liitos ulkoseinään
- lattian ja ulkoseinän liitos
- pilarin ja ulkoseinän liitokset
- kaikki halkeamat ja läpiviennit
- kannakkeet, patterit ja sähkökourut irrotetaan ja kannakoinnit uusitaan/ tiivistetään
- muuratut rakenteet suositellaan yli tiivistettäväksi
- ulkoseinän ja väliseinien liitos

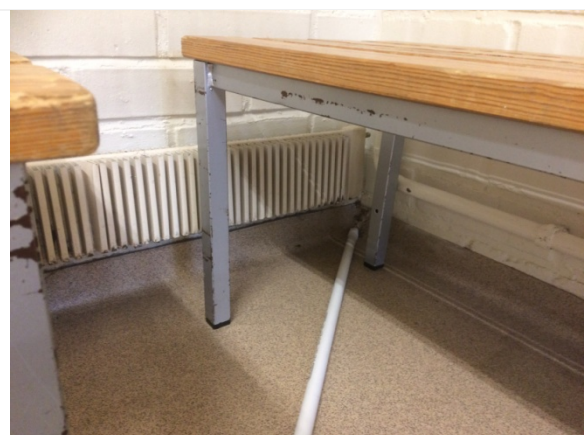
Kuva 24. Merkkiainemittauksessa ilmavuotoa mattonoston alta, seinän ja lattian liitoksesta

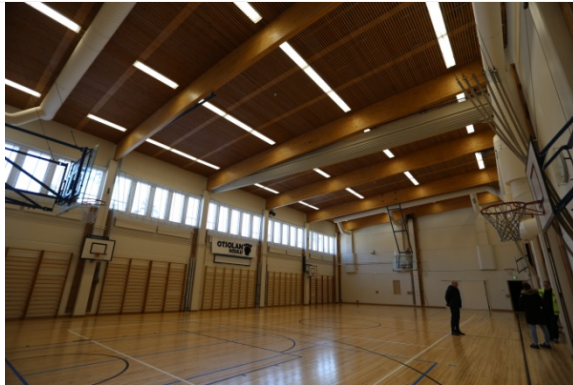
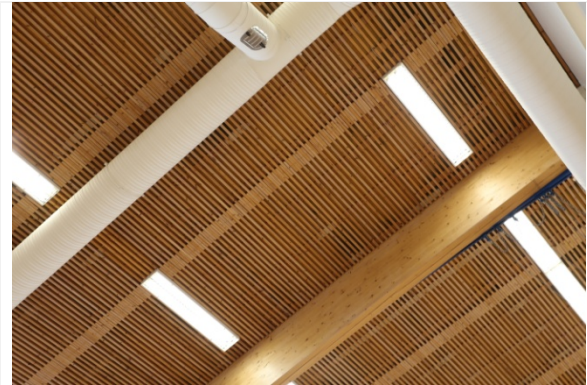
Halliosan yläpohjarakenteessa rimoitusten alla on mineraalivillalevy, joka on mahdollinen sisäilman kuitulähde.

Kuva 29. Halliosan yläpohjarakenne

Jatkotoimenpiteenä suositellaan mineraalivillaeristeiden poistamista tai alakattorakenteen pinnoit-
tamista niin, että kuidut eivät pääse sisäilmaan.

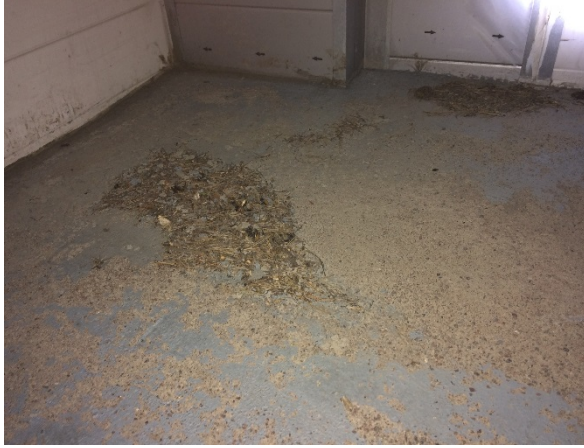
Kone sammutettiin tarkastusta varten. Raitisilmakammiossa oli tarkastushetkellä hiekkaa, sammaleenpalasia ja neulasia. Tulo-suodattimet ovat pitkät pussisuodattimet luokkaa F7. Suodattimien vaihto on kesken, suodatinosan kapeat pussisuodattimet ovat tarkastushetkellä asentamatta paikoilleen. Jonkin verran tuloilmaa on päässyt suodattamattomana järjestelmään. Tuloilman jakokanava on kuitenkin siistissä kunnossa, ei puhdistustarvetta. Kone jätettiin seis ja kiinteistönhoidolle ilmoitettiin puutteesta.

Kuva 31. Raitisilmakammiossa hiekkaa ja neulasia.

- Dokumenttiarkistot päivitetään siten, että uusimmat kuvat ovat kiinteistöstä vastaavien käytettävissä.
- Raitisilmakammion puhdistaminen otetaan mukaan huolto-ohjelmaan ja tehdään aina suodattimien vaihdon yhteydessä.
- Lumen ja veden pääsyä tuloilman suodattimille tarkkaillaan ja tarvittaessa raittiin ilman sääsuojausta parannetaan.
- Koneen 3TK1 tuloilman lämpötilaa lasketaan.
- Koneen 3TK2 suodatinkehysten tiiveyttä parannetaan.
- Koneen 3TK2 häiriöäänen lähde paikannetaan ja laite korjataan.
- Koneen 3TK2 palvelualueen ilmamäärät säädetään.

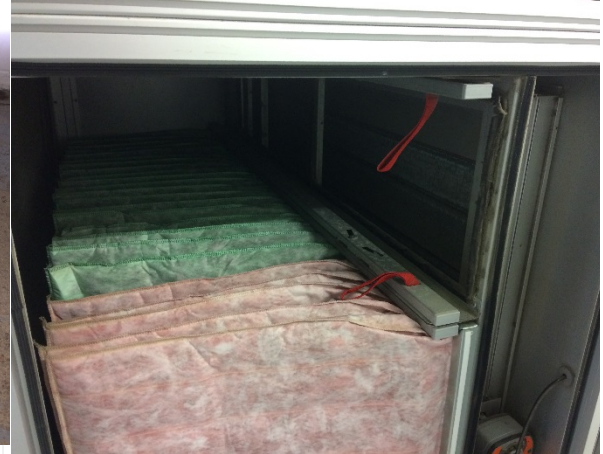
Kuva 32. Suodattimien vaihto kesken, ylärivi tyhjä.

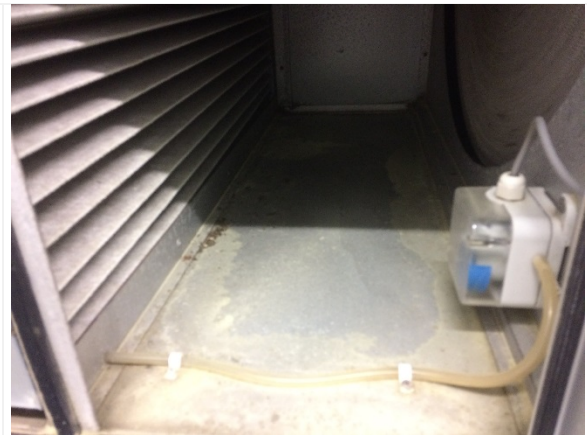
Kuva 34. Suodattimen jälkeen siitepölyä ja kuolleita hyönteisiä.
