Kotkan Kaupunki
Tekniset Palvelut

28.10.2019 / JLa

KARHULAN KOULU

Kesällä 2019 tehdyt korjaustyöt 1. kerroksen luokissa

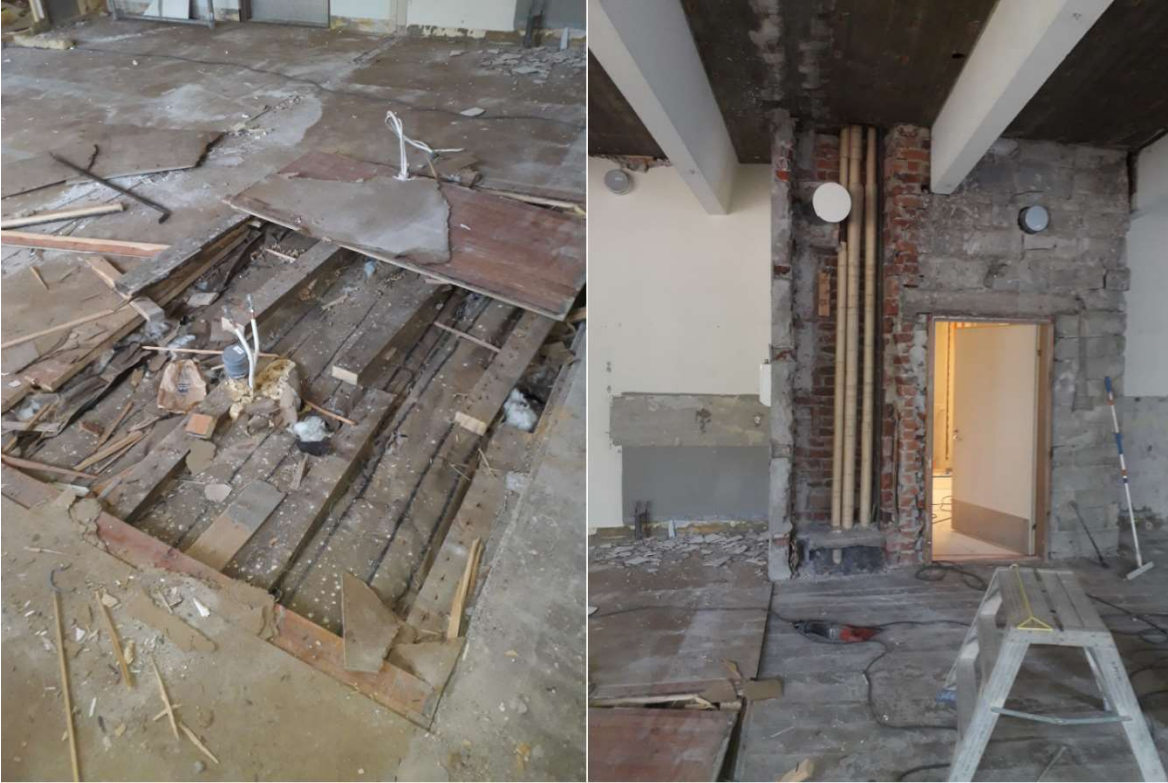
Kuva 1. Välipohjalaatan päälle koolattu puurakenteinen lattia purettiin kokonaan pois betonille asti.

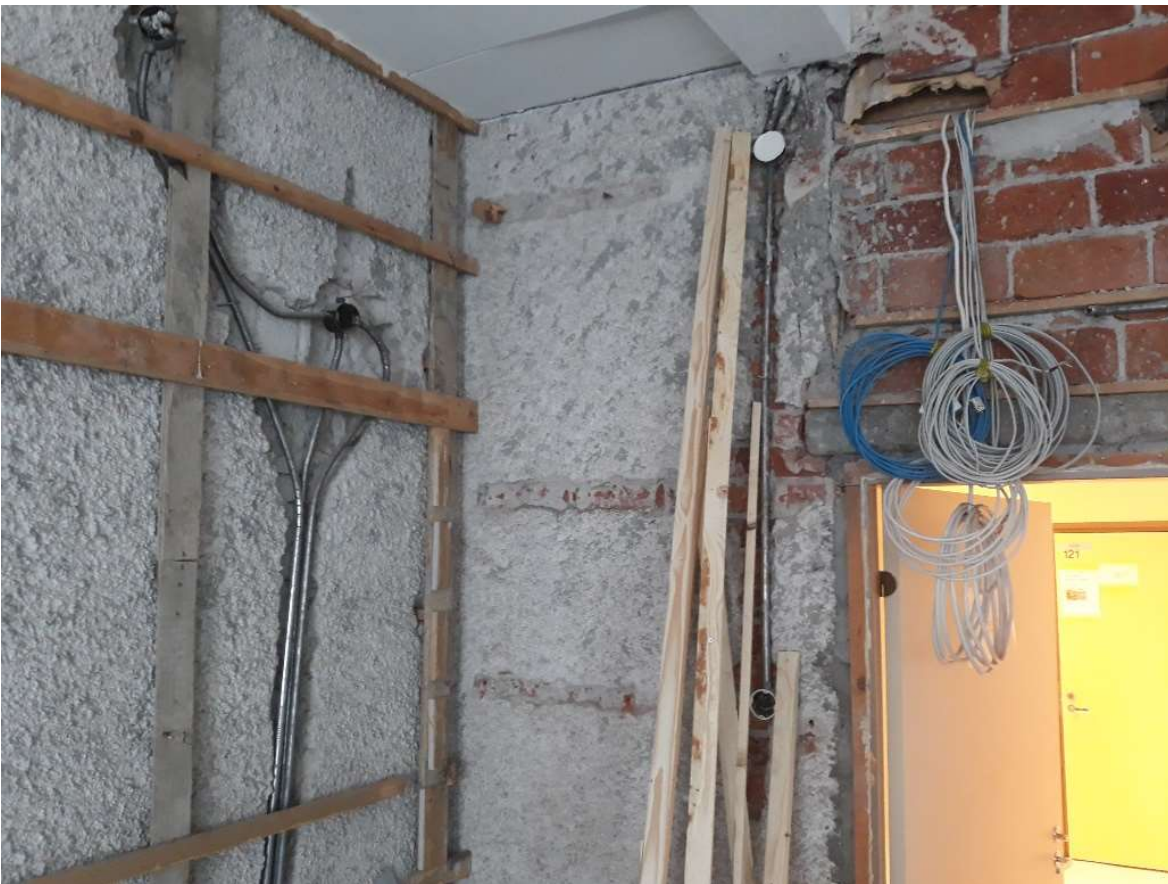
Kuva 2. Väliseinien päälle tehdyt paneloinnit purettiin pois. Kiviaineiset pinnat käsiteltiin Tikkurilan pölynsidonta-aineella.

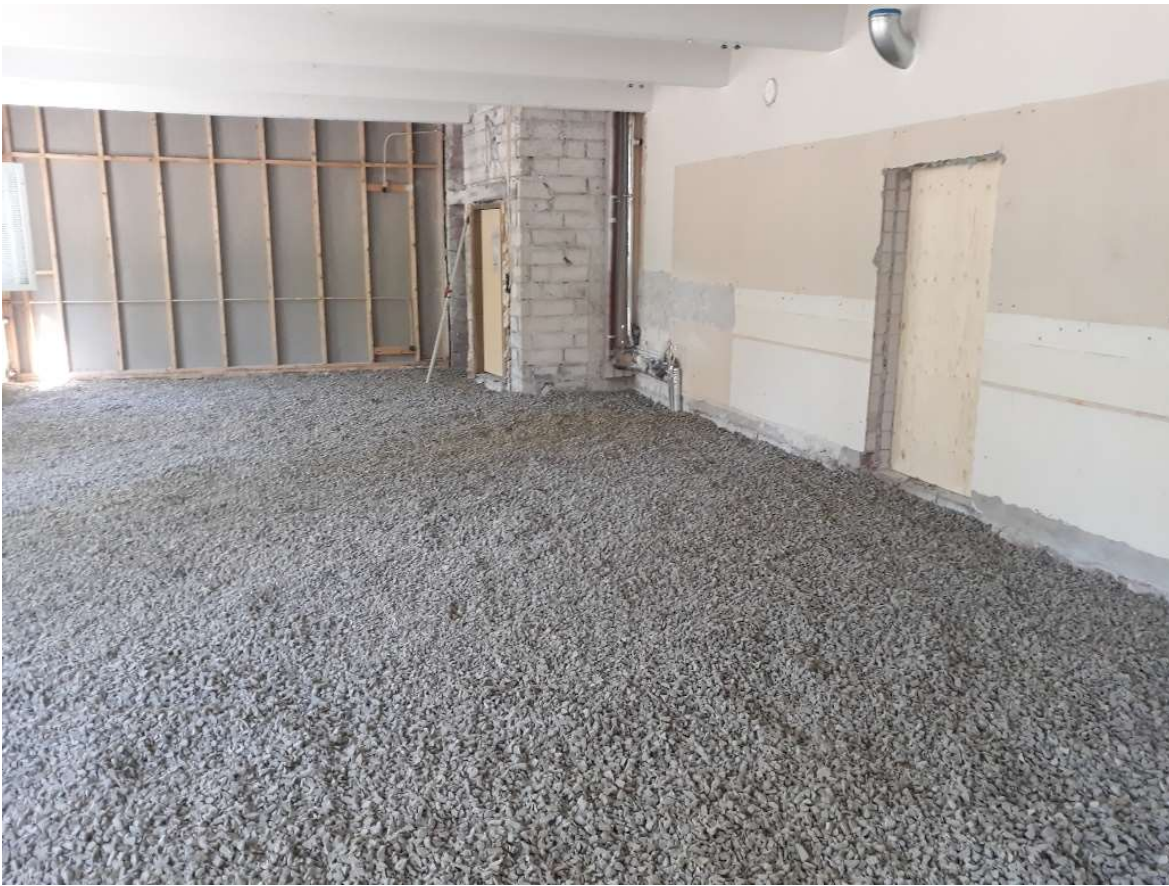
Kuva 3. Täyttö puretun puurakenteisen lattia tilalle, vaahtolasimursketta. Uusi lattiarakenne vaahtolasimurskeen päälle: XPS-eristelevy, lattialastulevy uivana rakenteena sekä muovimatto.

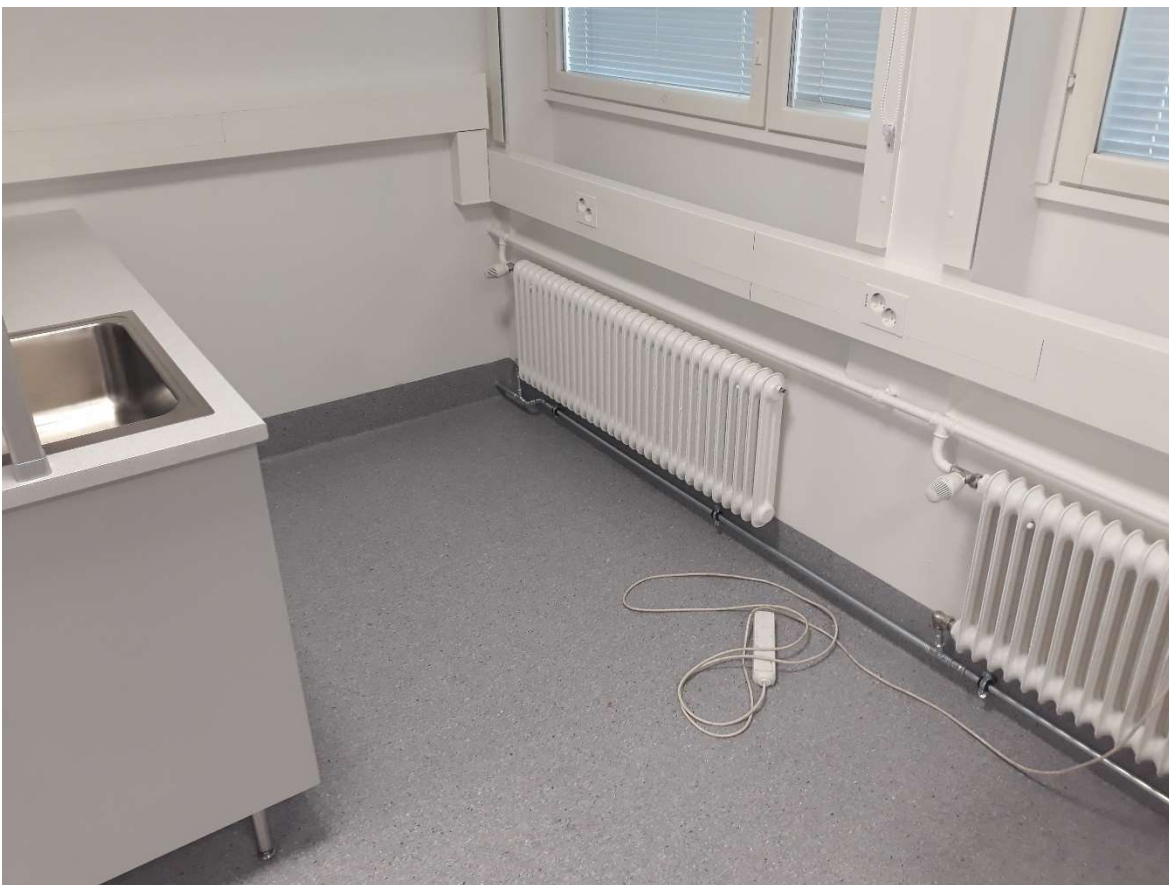
Kuva 4. Muovimatot asennettiin nostoilla seinille. Lämpöjohdot ja kalusteet uusittu.

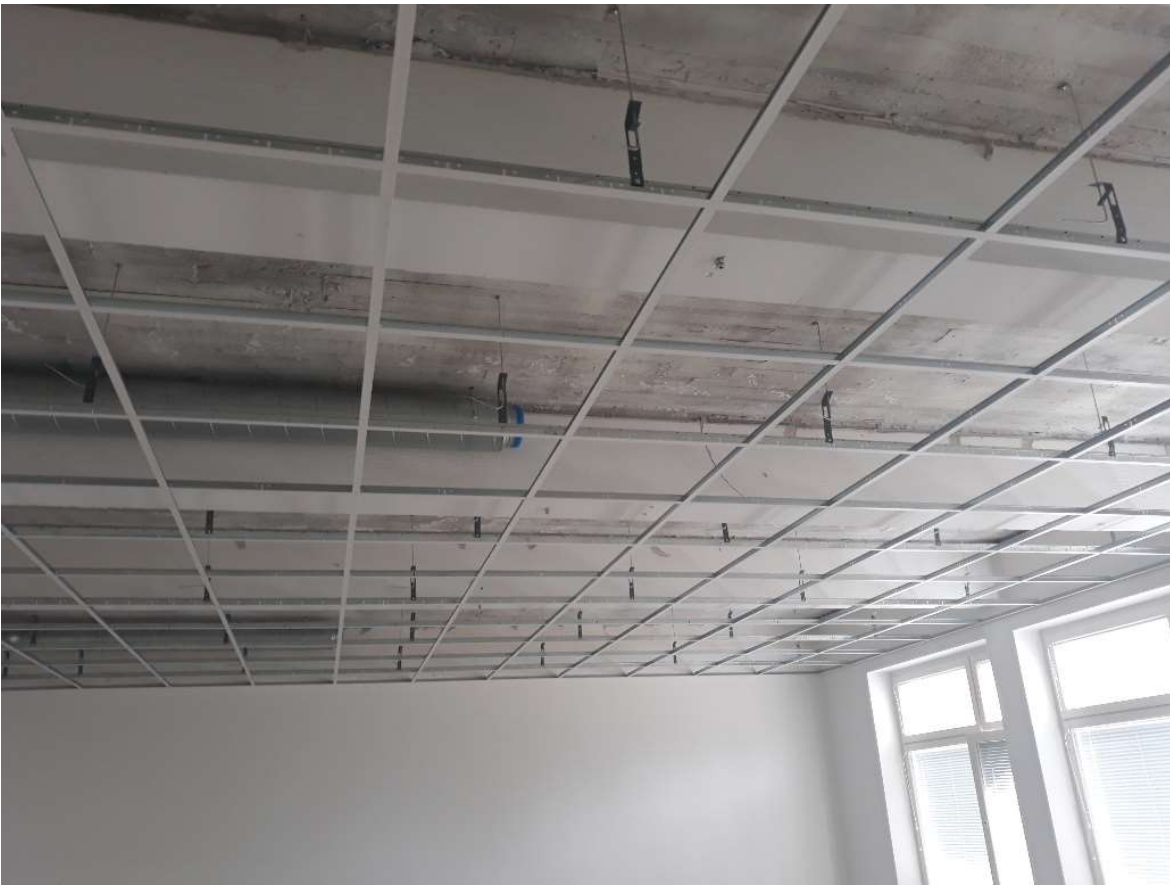
Kuva 5. Luokkien uudet alakatot T-listajärjestelmällä. Alakaton yläpuoliset pinnat käsitelty pölynsidonta-aineella.

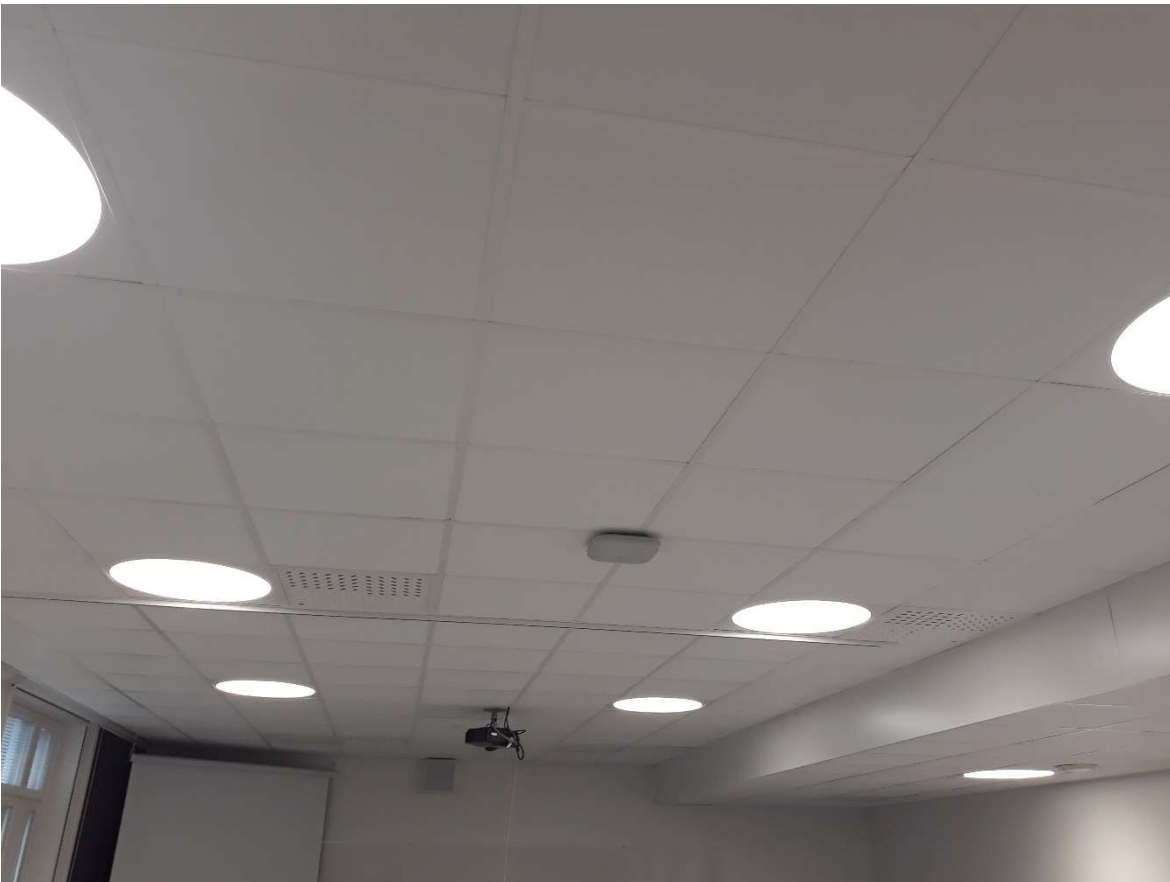
Kuva 6. Valmis alakatto. Valaisimet ja ilmastoinnin päätelaitteet uusittu.

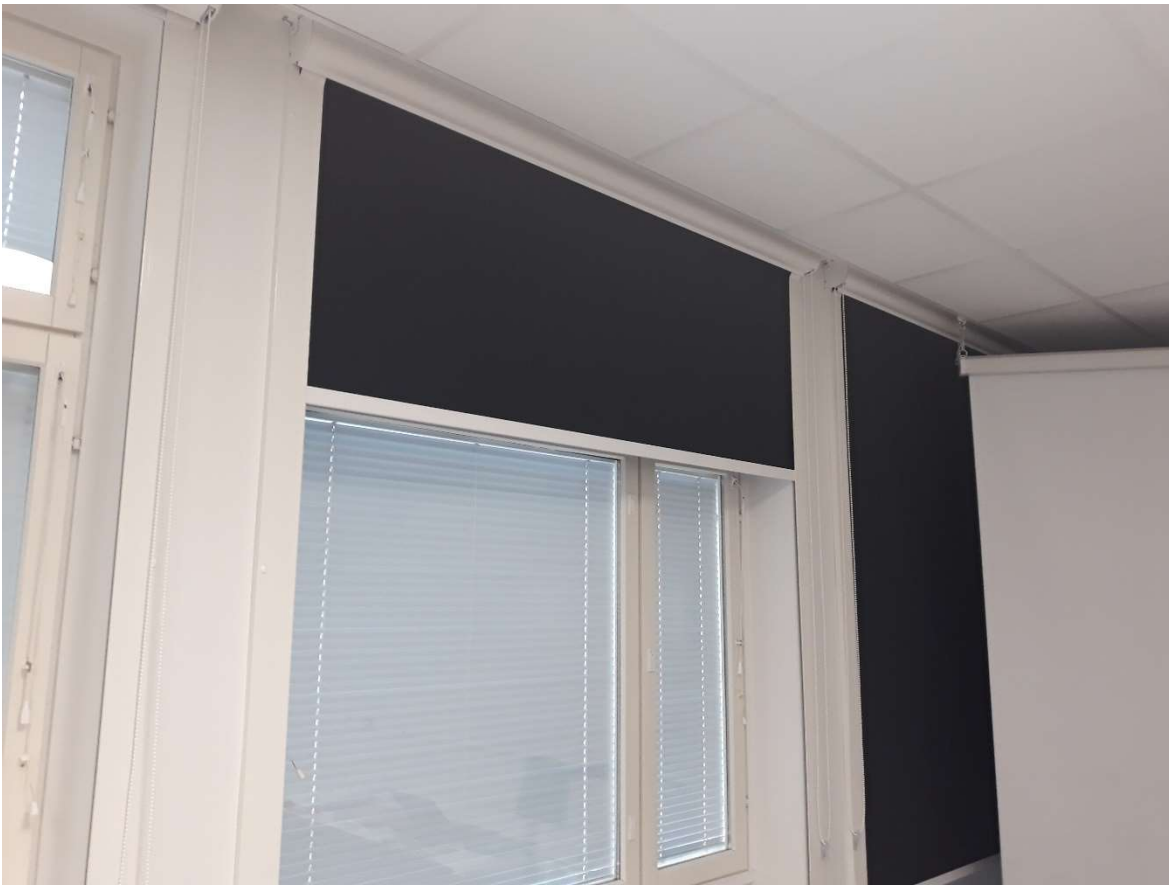
Kuva 7. Ikkunoiden ja seinärakenteen liitokset tiivistettiin Blowerproof menetelmällä. Pimennysverhot uusittiin.

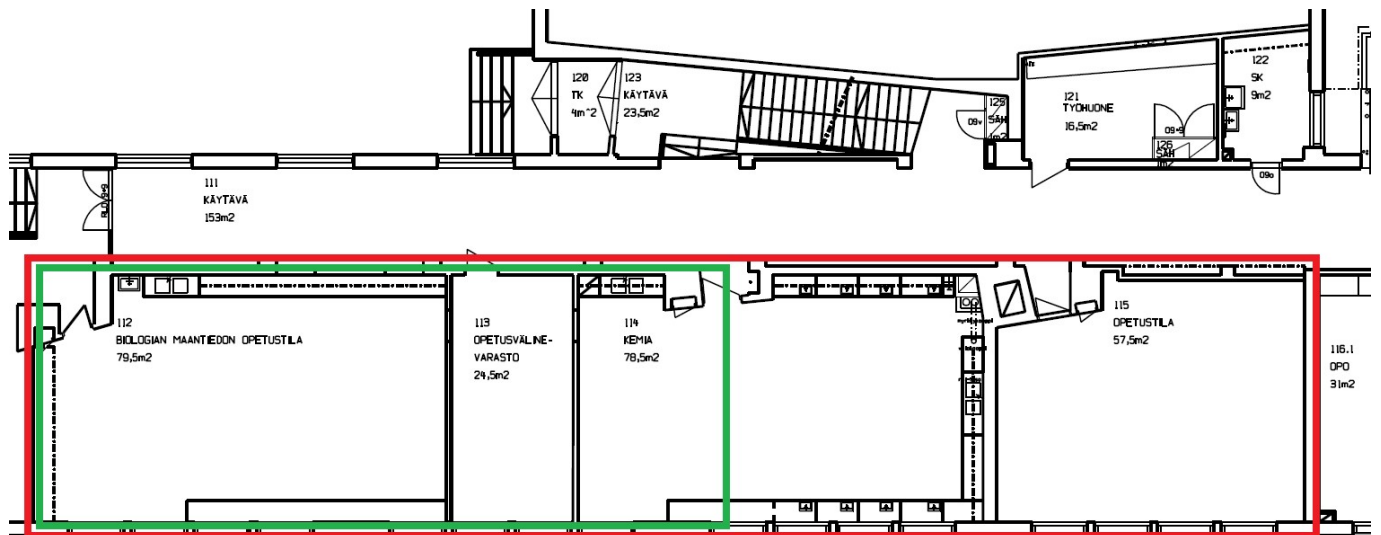
Kuva 8. Kesän 2019 urakka-alue merkitty punaisella. Alue jolta koolattu puurakenteinen lattia purettiin pois merkitty vihreällä. Muualla lattia oli betonia.

Korjaustyön yhteydessä myös huonejärjestys muuttui. Opetusvälinevarasto jäi kokonaan pois. Urakka-alueen vasempaan laitaan rakennettiin tila opinto-ohjaajalle.

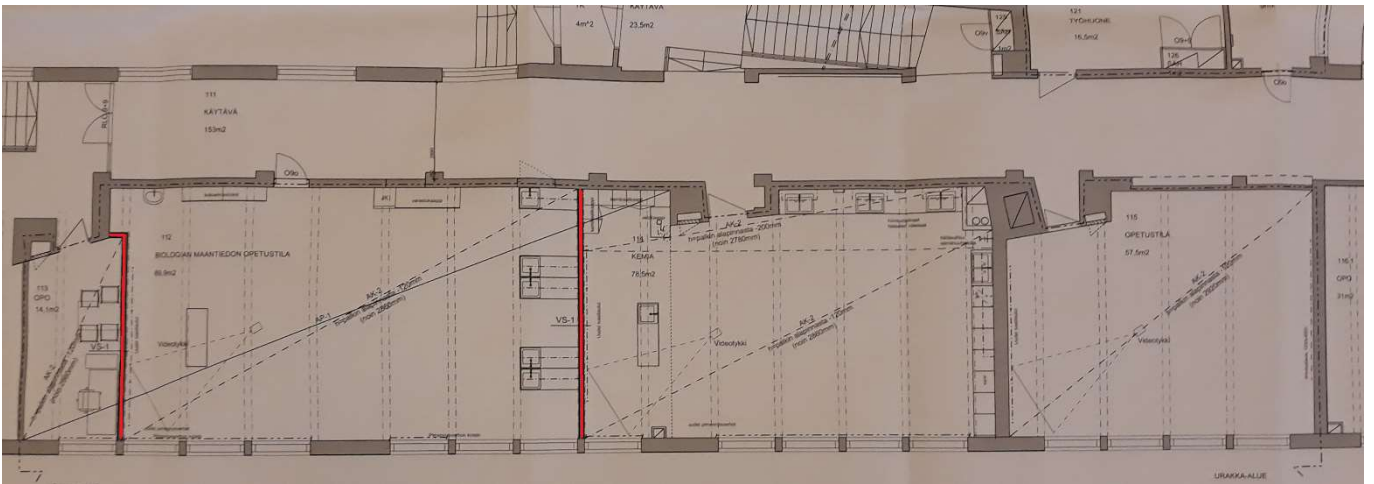
Kuva 9. Karhulan koulu korjatut tilat. Uudet väliseinät merkitty punaisella. Väliseinät ääni- ja paloeristettyjä levyseinäiä.
