# LOPPURAPORTTI KARHULAN KOULU, KORJAUKSET

Kotkan Kaupunki Tekniset Palvelut  
Talokunnossapito  
4.9.2018

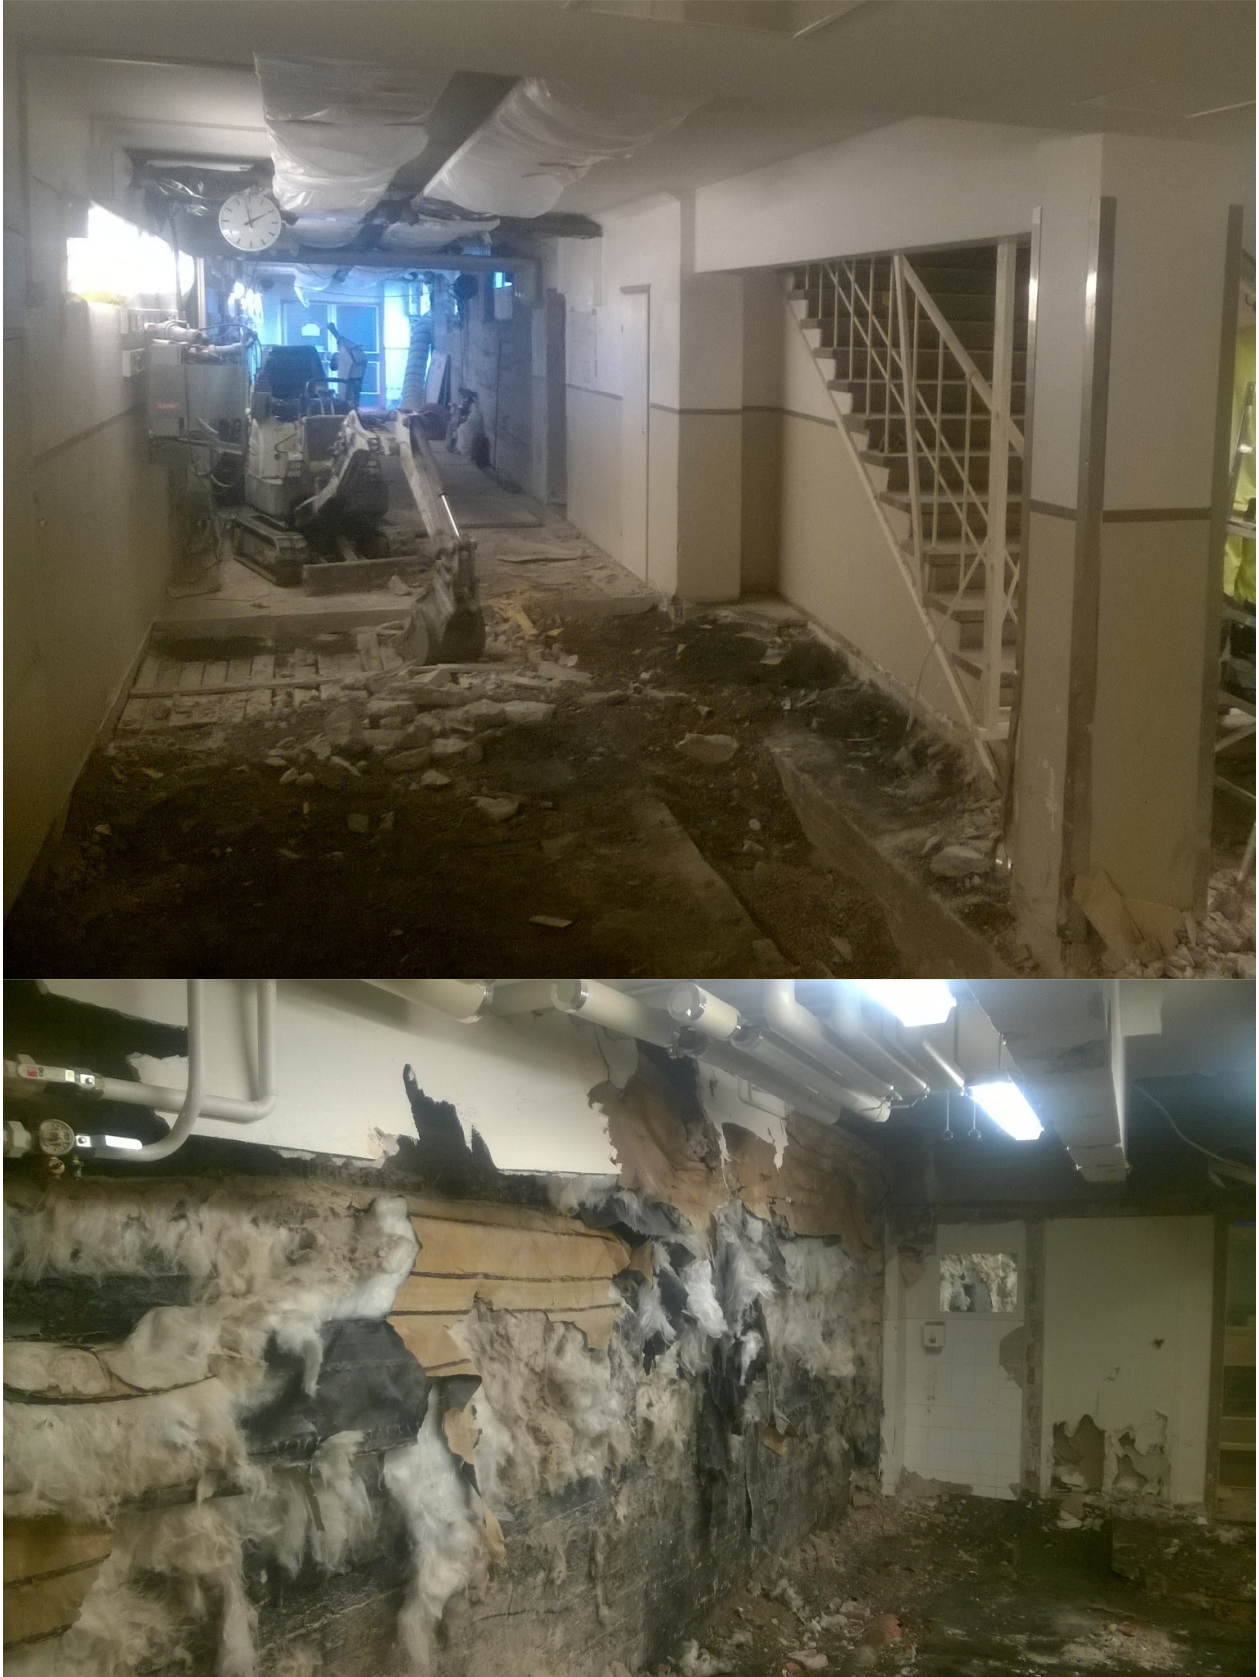
**Kuva 2.** Maanvaraisten alapohjien ja kellarinseinien ns raskas korjaus. Vanhat rakenteet vaurioherkkine eristeineen puretaan pois ja korjataan kosteusteknisesti toimiviksi.

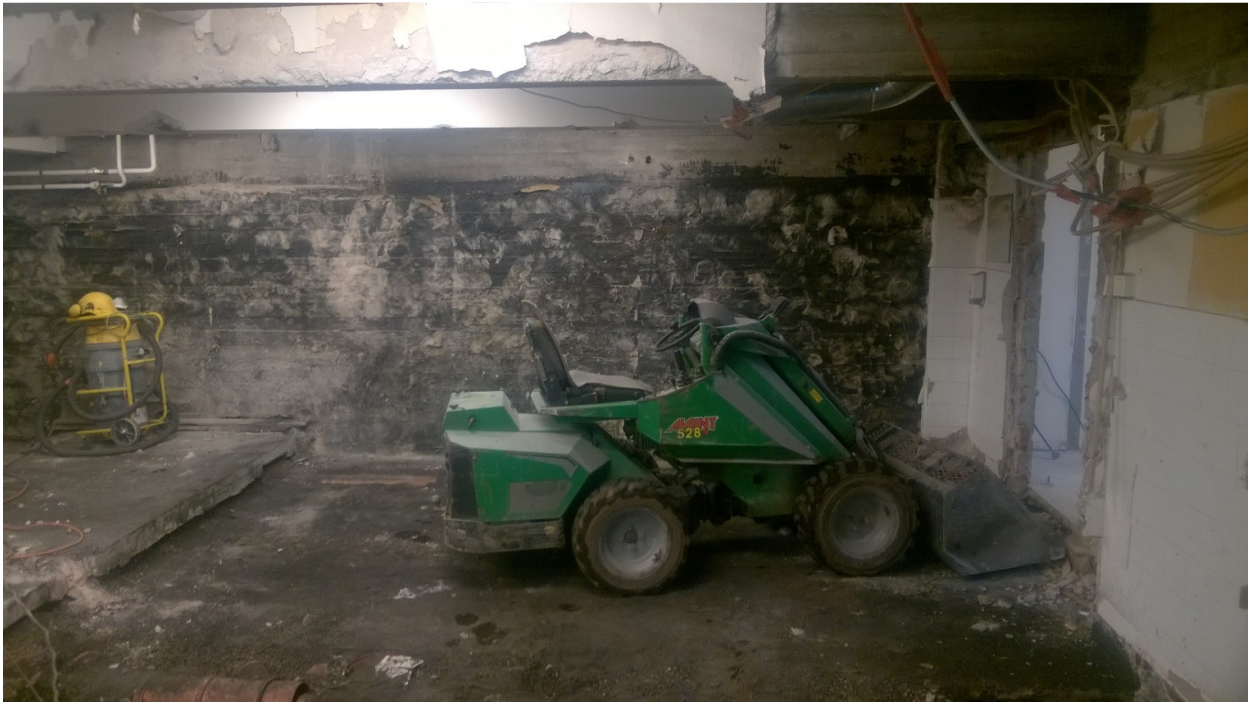
**Kuva 3.** Kellarikerroksen purkutyöt olivat perusteelliset. Purku-urakoitsijana toimi Kymen Asbestipurku ja Romutus Oy. Purkujäte kuljetettiin pois työmaalta kuvassa näkyvällä koneella.

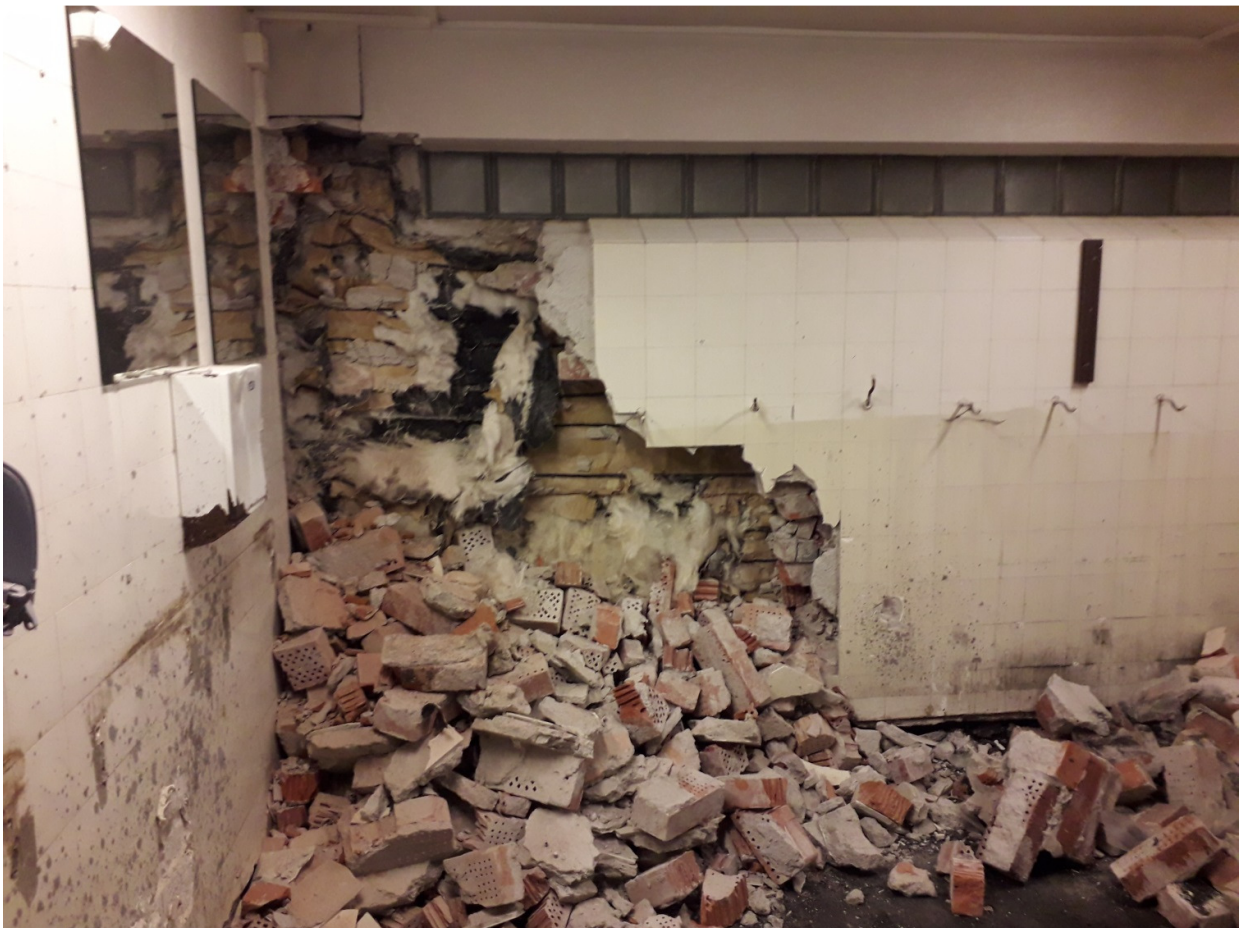
**Kuva 4.** Kellarikerroksen ulkoseinän riskirakenteiden purkutyötä.

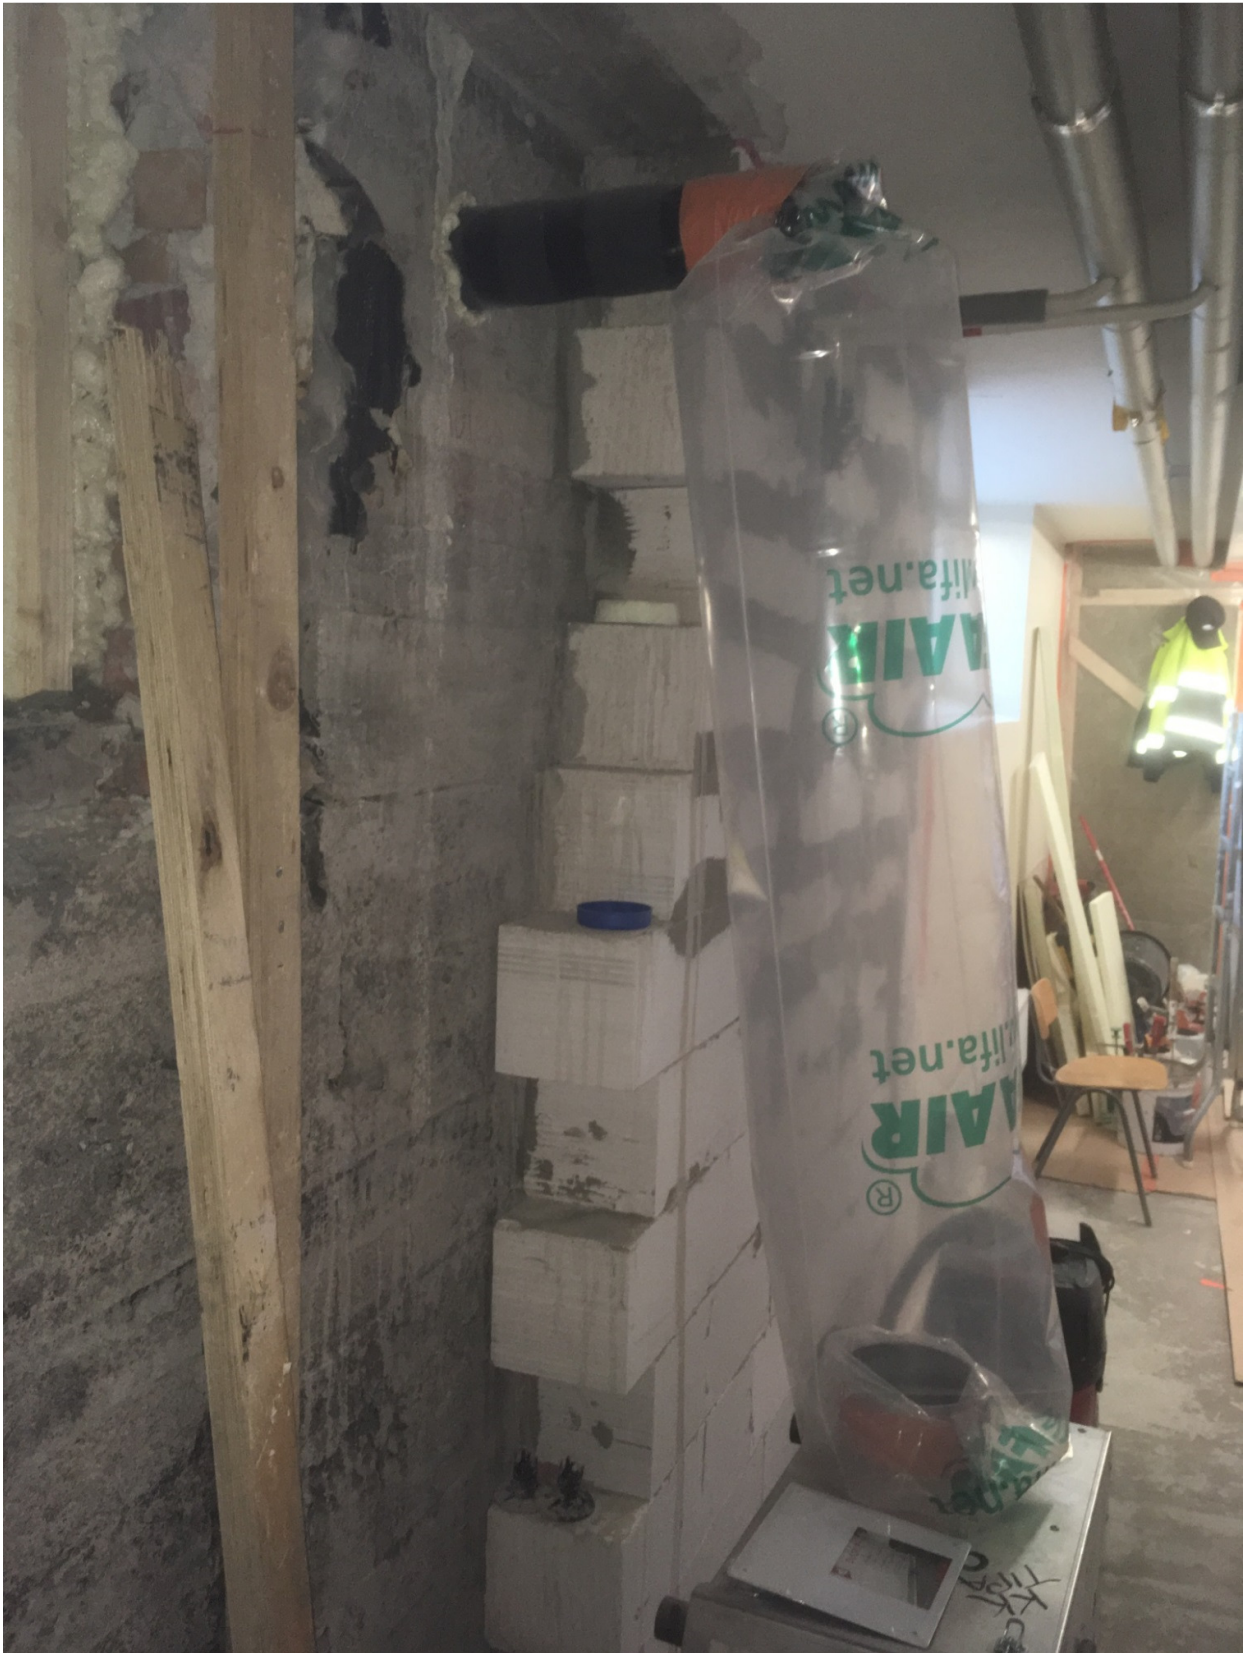
**Kuva 5.** Kellarikerroksen ulkoseinän uutta rakennetta. Betonisen ulkoseinän sisäpintaan on kiinnitetty kevytbetoni harkkomuuraus. Harkko tasoitetaan ja maalataan vesihöyryä läpäisevällä silikaattimaalilla. Pölyävät työvaiheet tehdään alipaineistetussa tilassa.

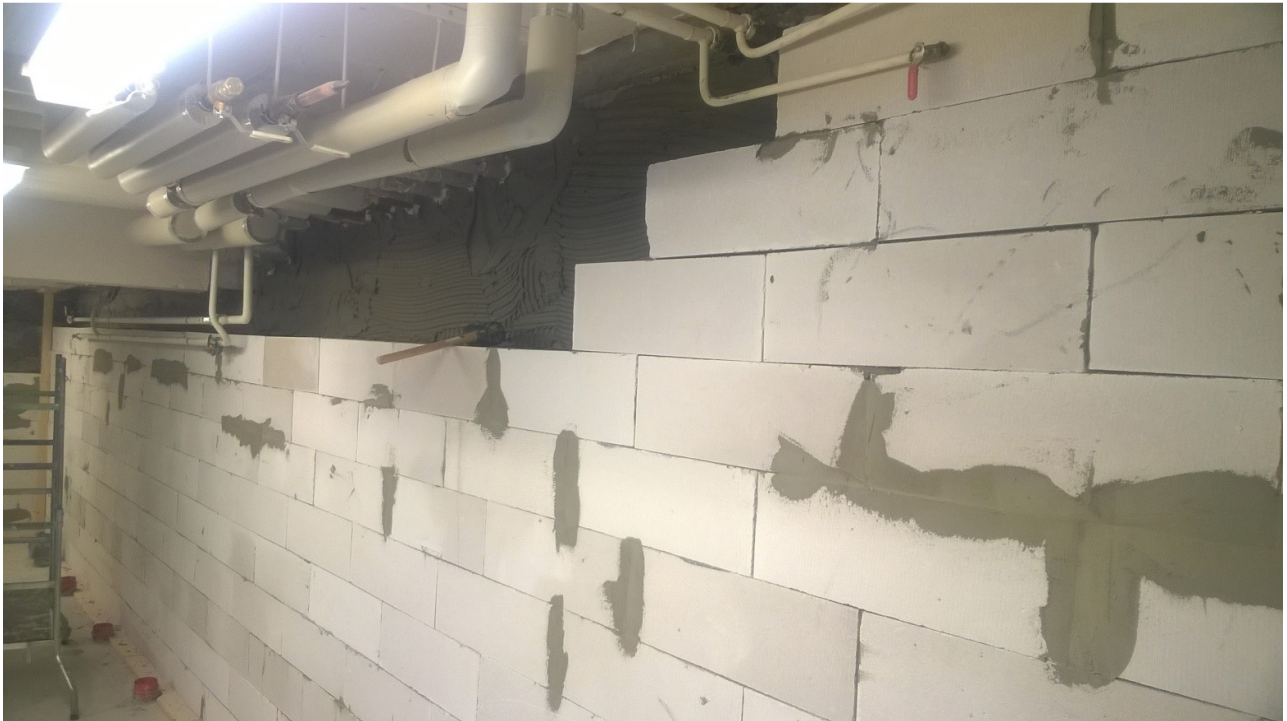
**Kuva 6.** Kellarin ulkoseinän kevytbetoniharkkomuuraus kiinnitetään taustabetoniin saneerauslaastilla jolloin ne toimii kosteusteknisesti yhtenä rakenteena.

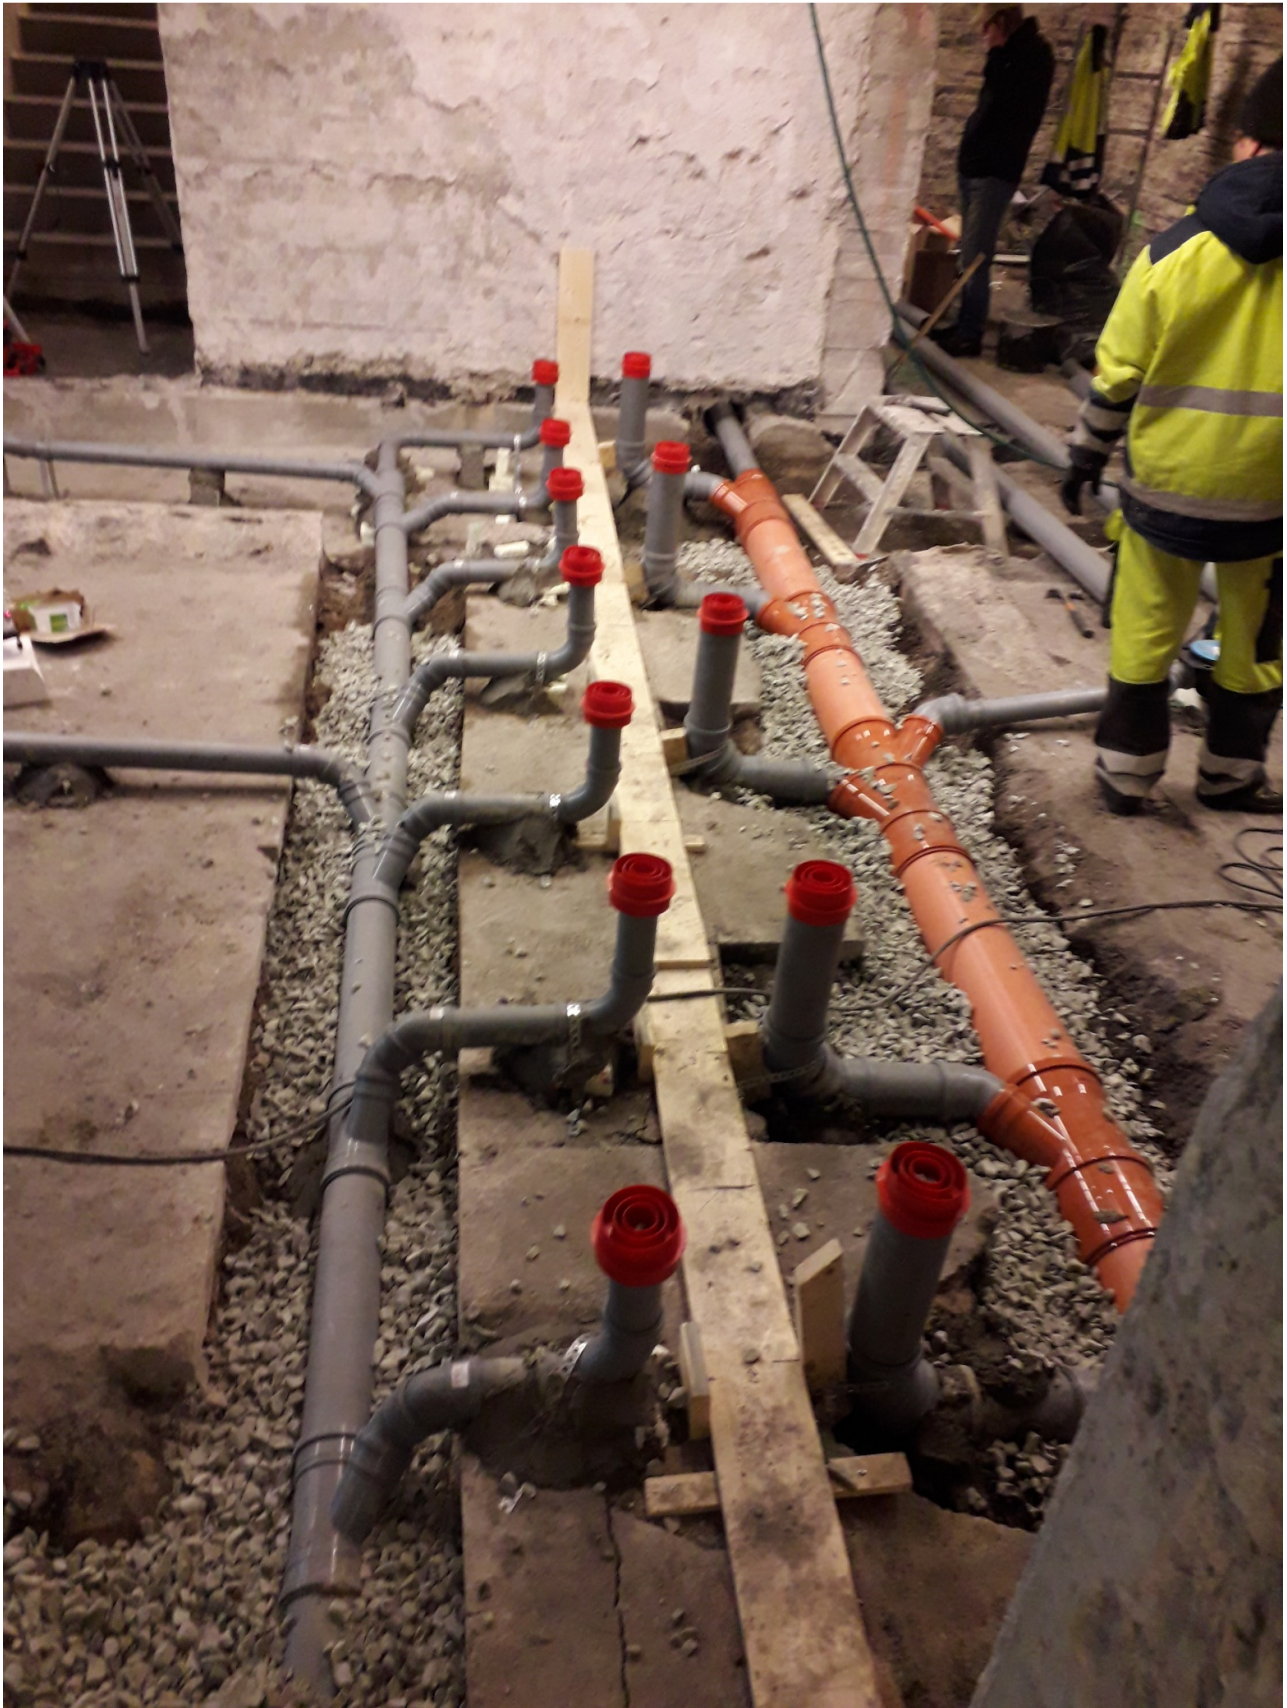
**Kuva 7.** Pohjakerroksen wc- ja pukutilat kokivat täydellisen muodonmuutoksen. Tässä asennetaan uusia viemäreitä.

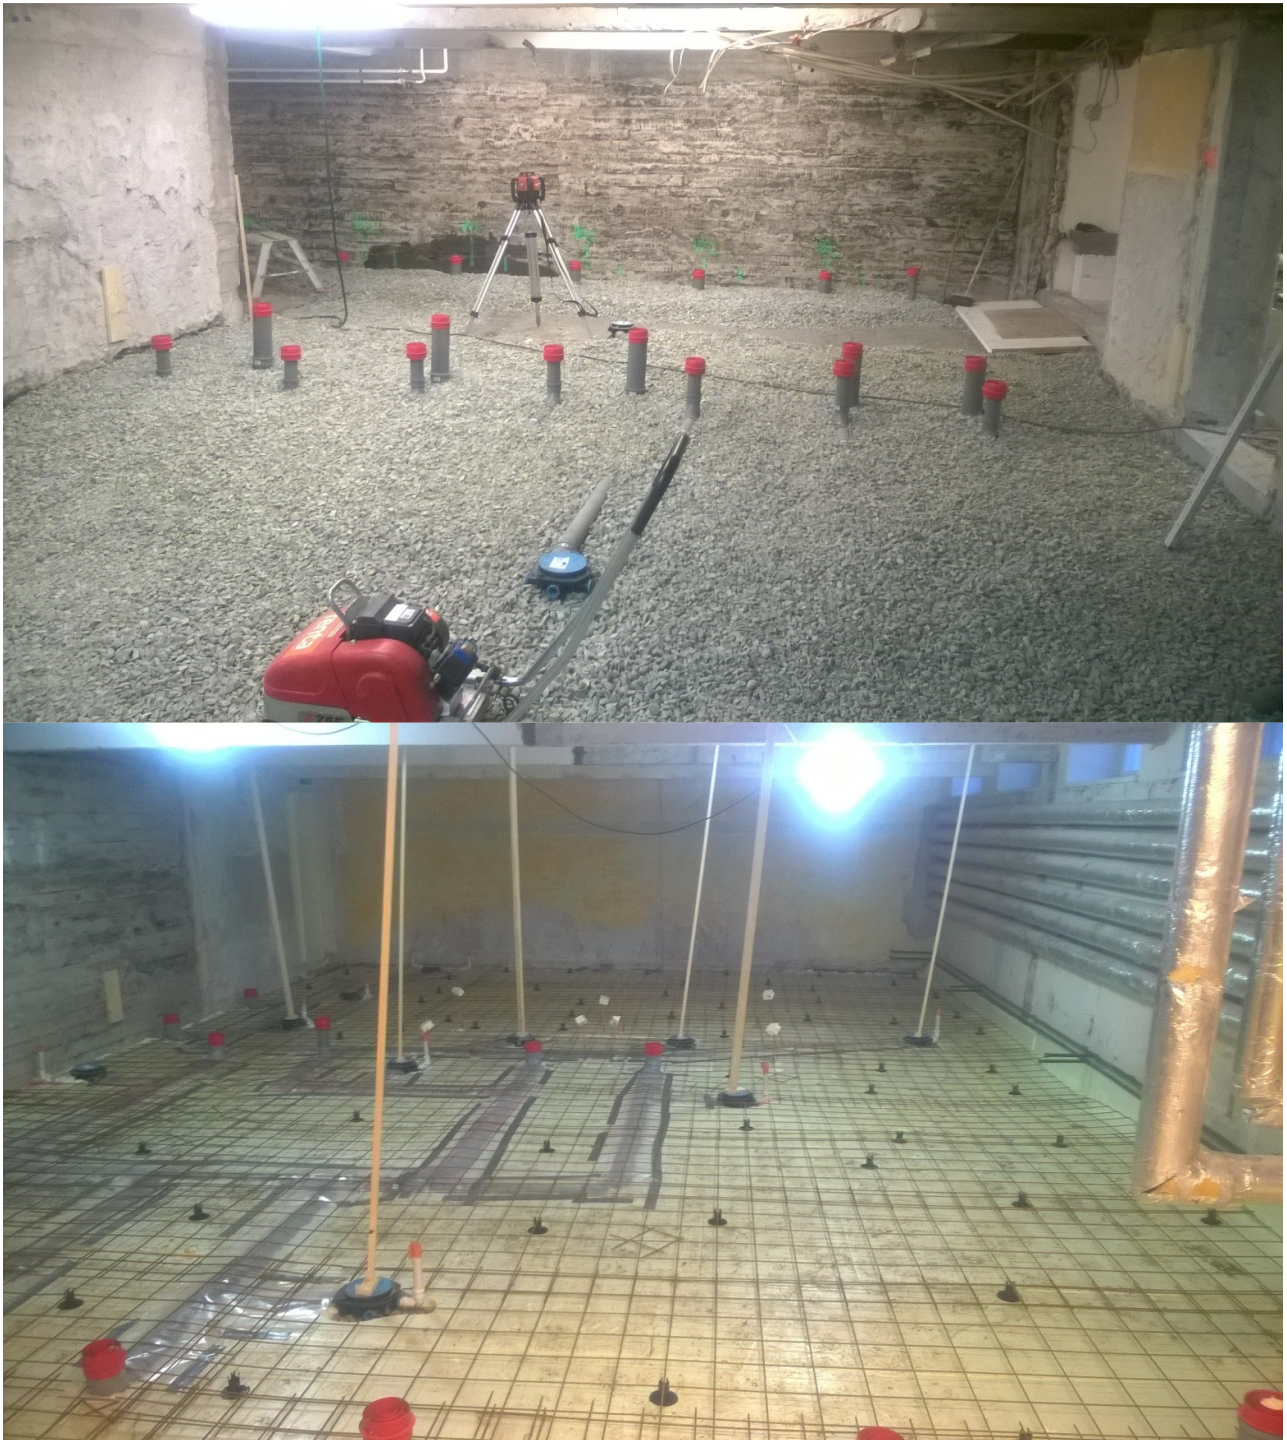
**Kuva 8.** Kellarikerroksen lattia näytti tältä ennen uuden betonilaatan valua. Lattian lämpöeristeenä käytettiin XPS-eristettä.

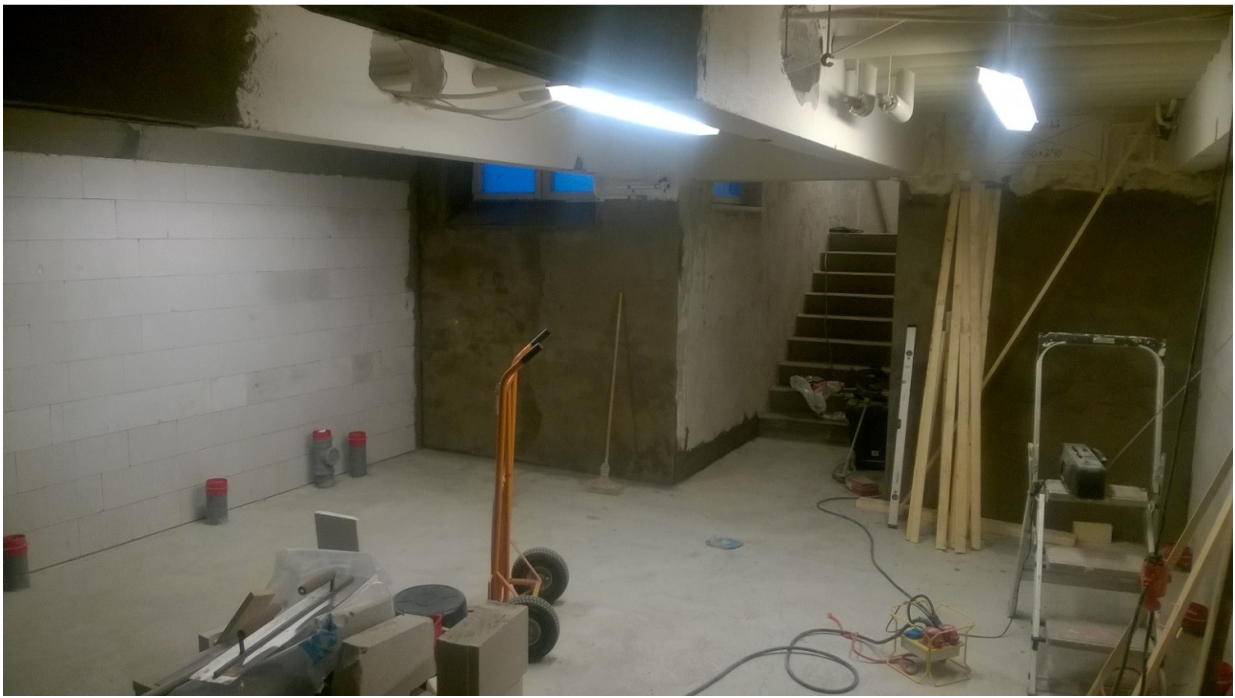
**Kuva 9.** Kellarikerros, purkutyöt on tehty ja tilat siivottu. Uusi maanvarainen laatta on valettu. Kohteessa panostettiin työn aikaiseen siivoukseen.

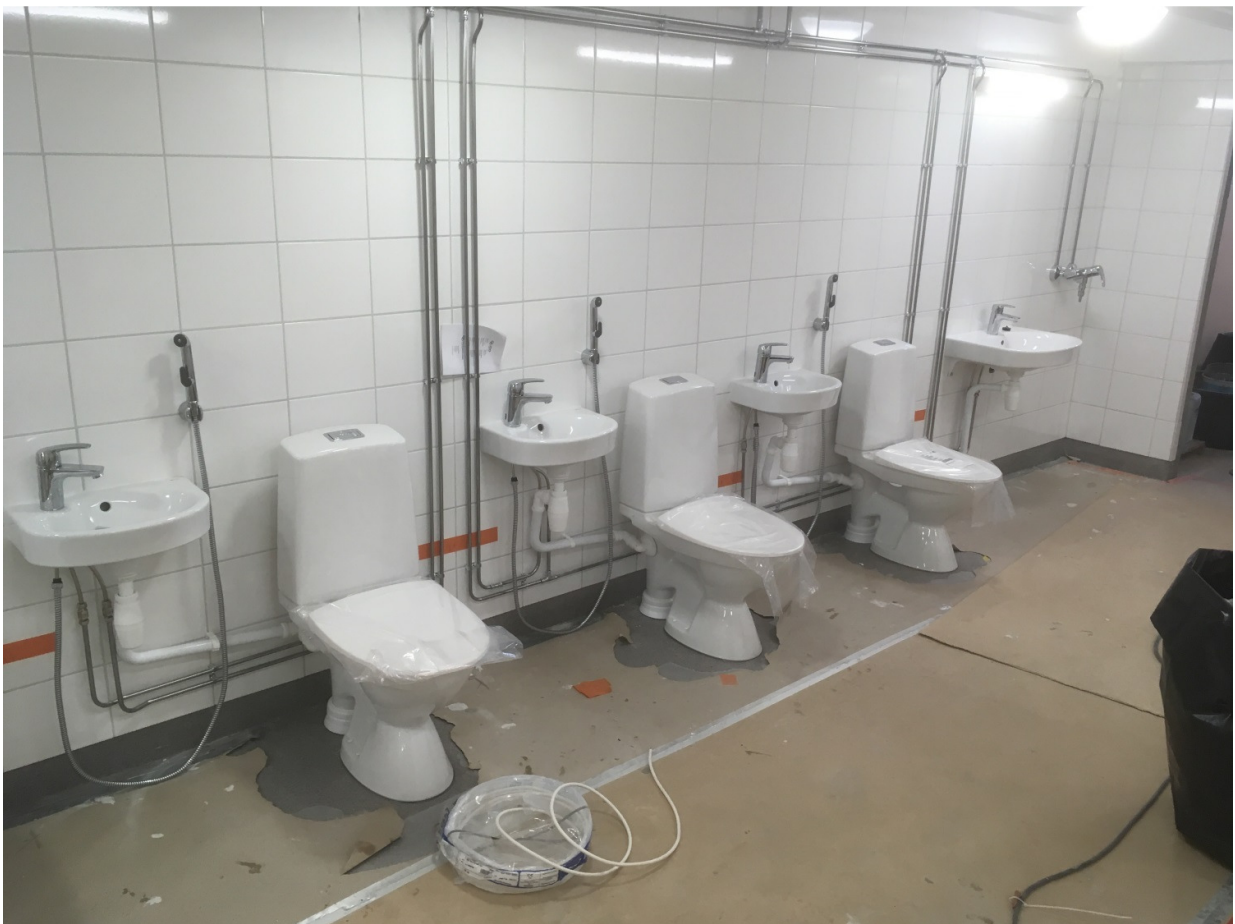
**Kuva 10.** Valmista pintaa. Putkimies on asentanut wc-kalusteet. Uudet wc-jakoseinät puuttuvat vielä.

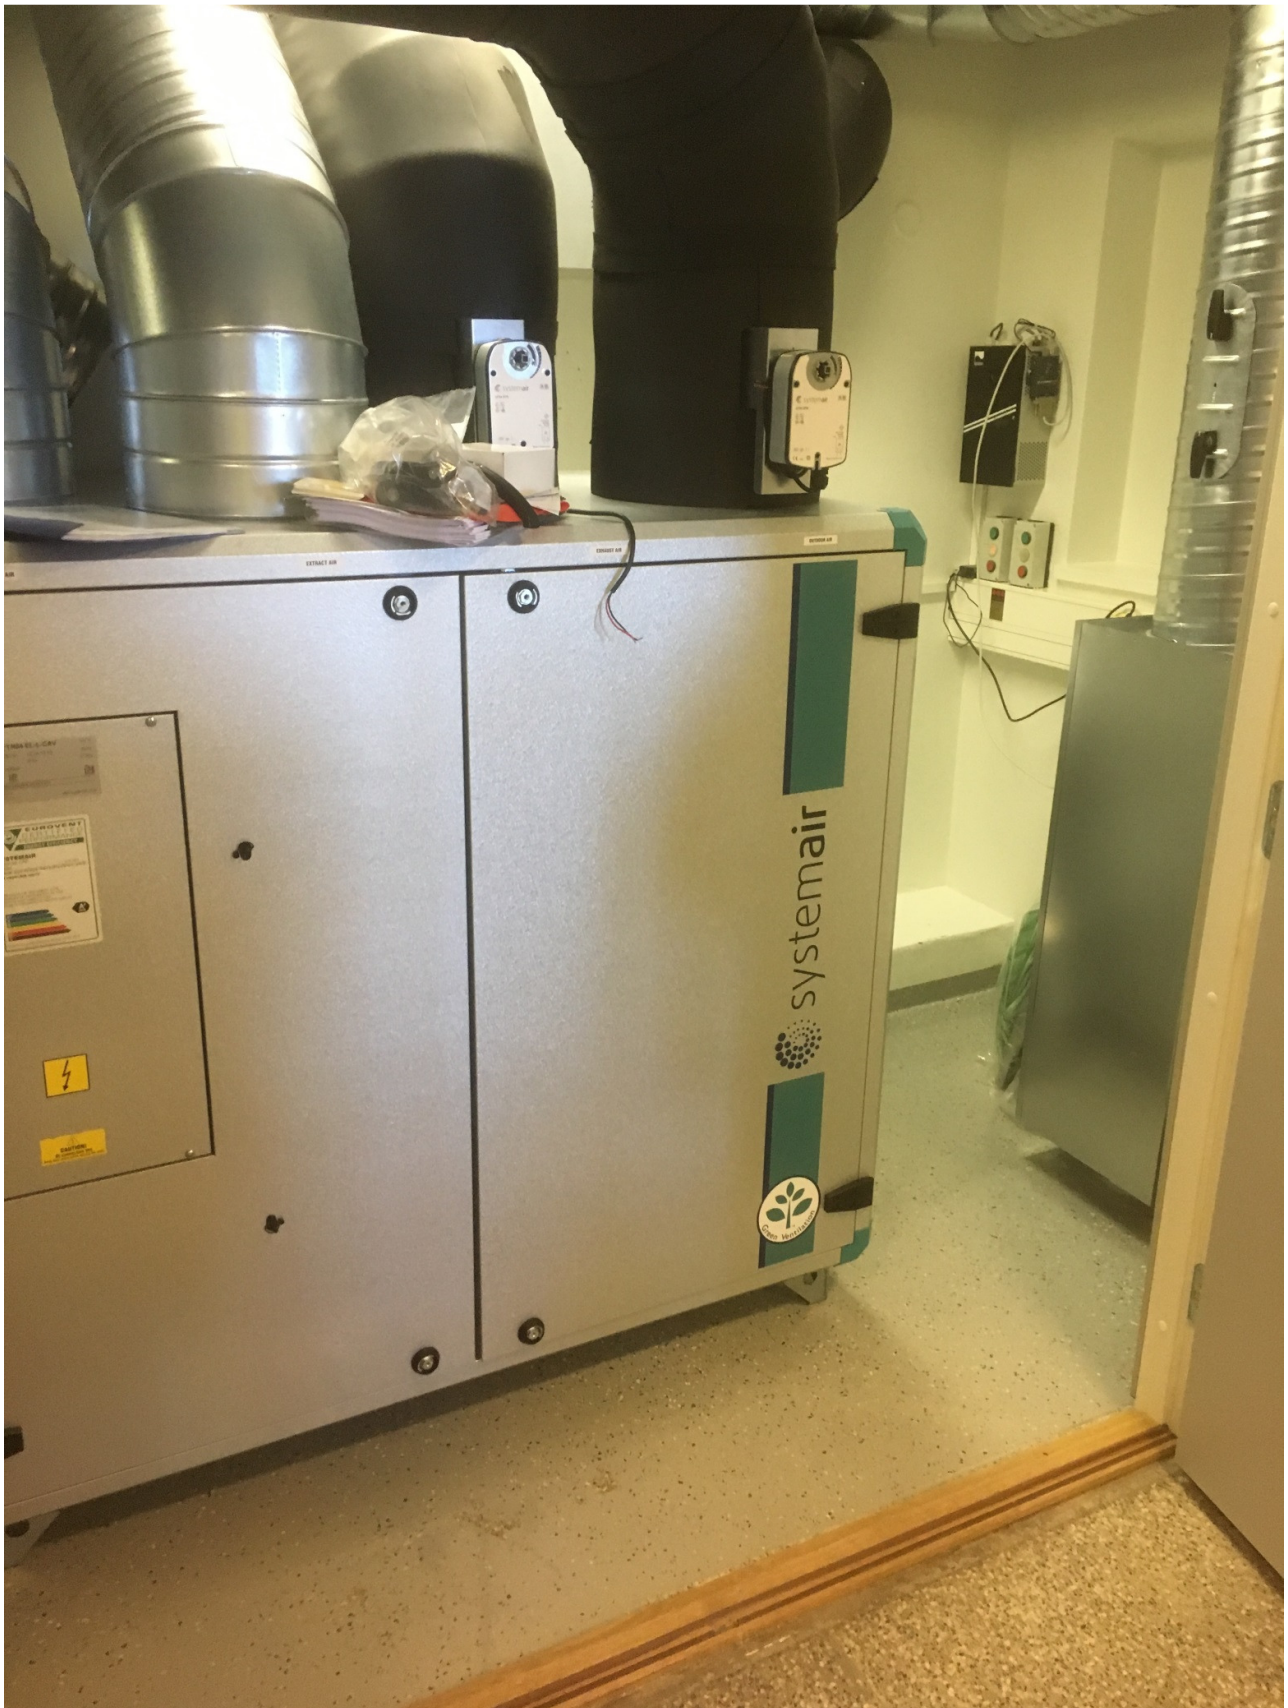
**Kuva 11.** Kellarikerroksen wc-tilojen ilmastointia palvelemaan rakennettiin uusi iv-konehuone rakennuksen 1. kerrokseen entisen kiinteistöhoitajan tilan paikalle.

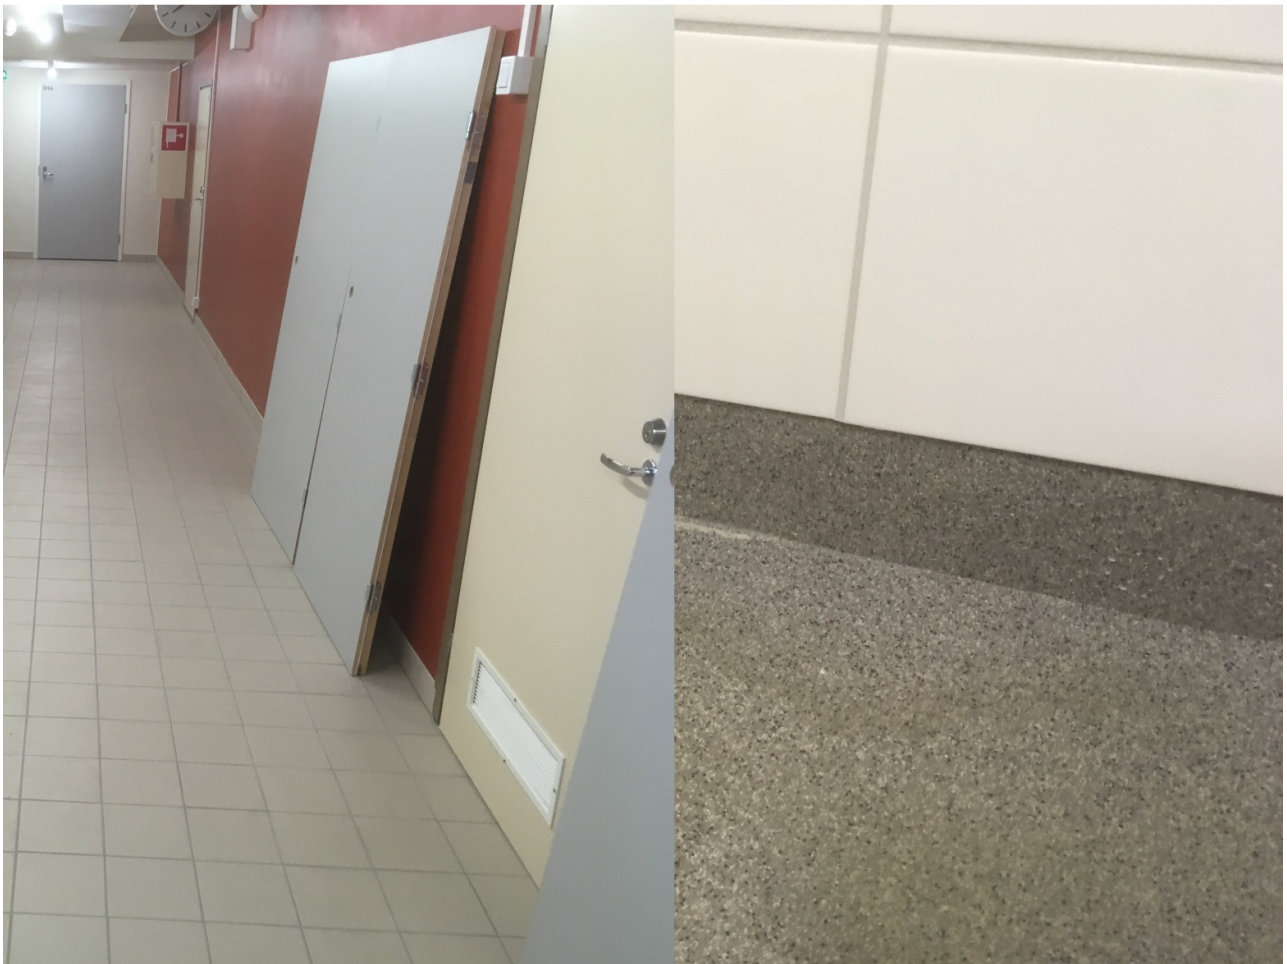
**Kuva 12.** Kellarikerroksen valmiita lattiapintoja (vasemmalla keraaminen laatta, oikealla akryylibetoni). Hyvä sisäilmama on pyritty varmistamaan myös turvallisilla materiaalivalinnoilla. Kellarikerroksessa ei ole käytetty esim muovimattoja ollenkaan.

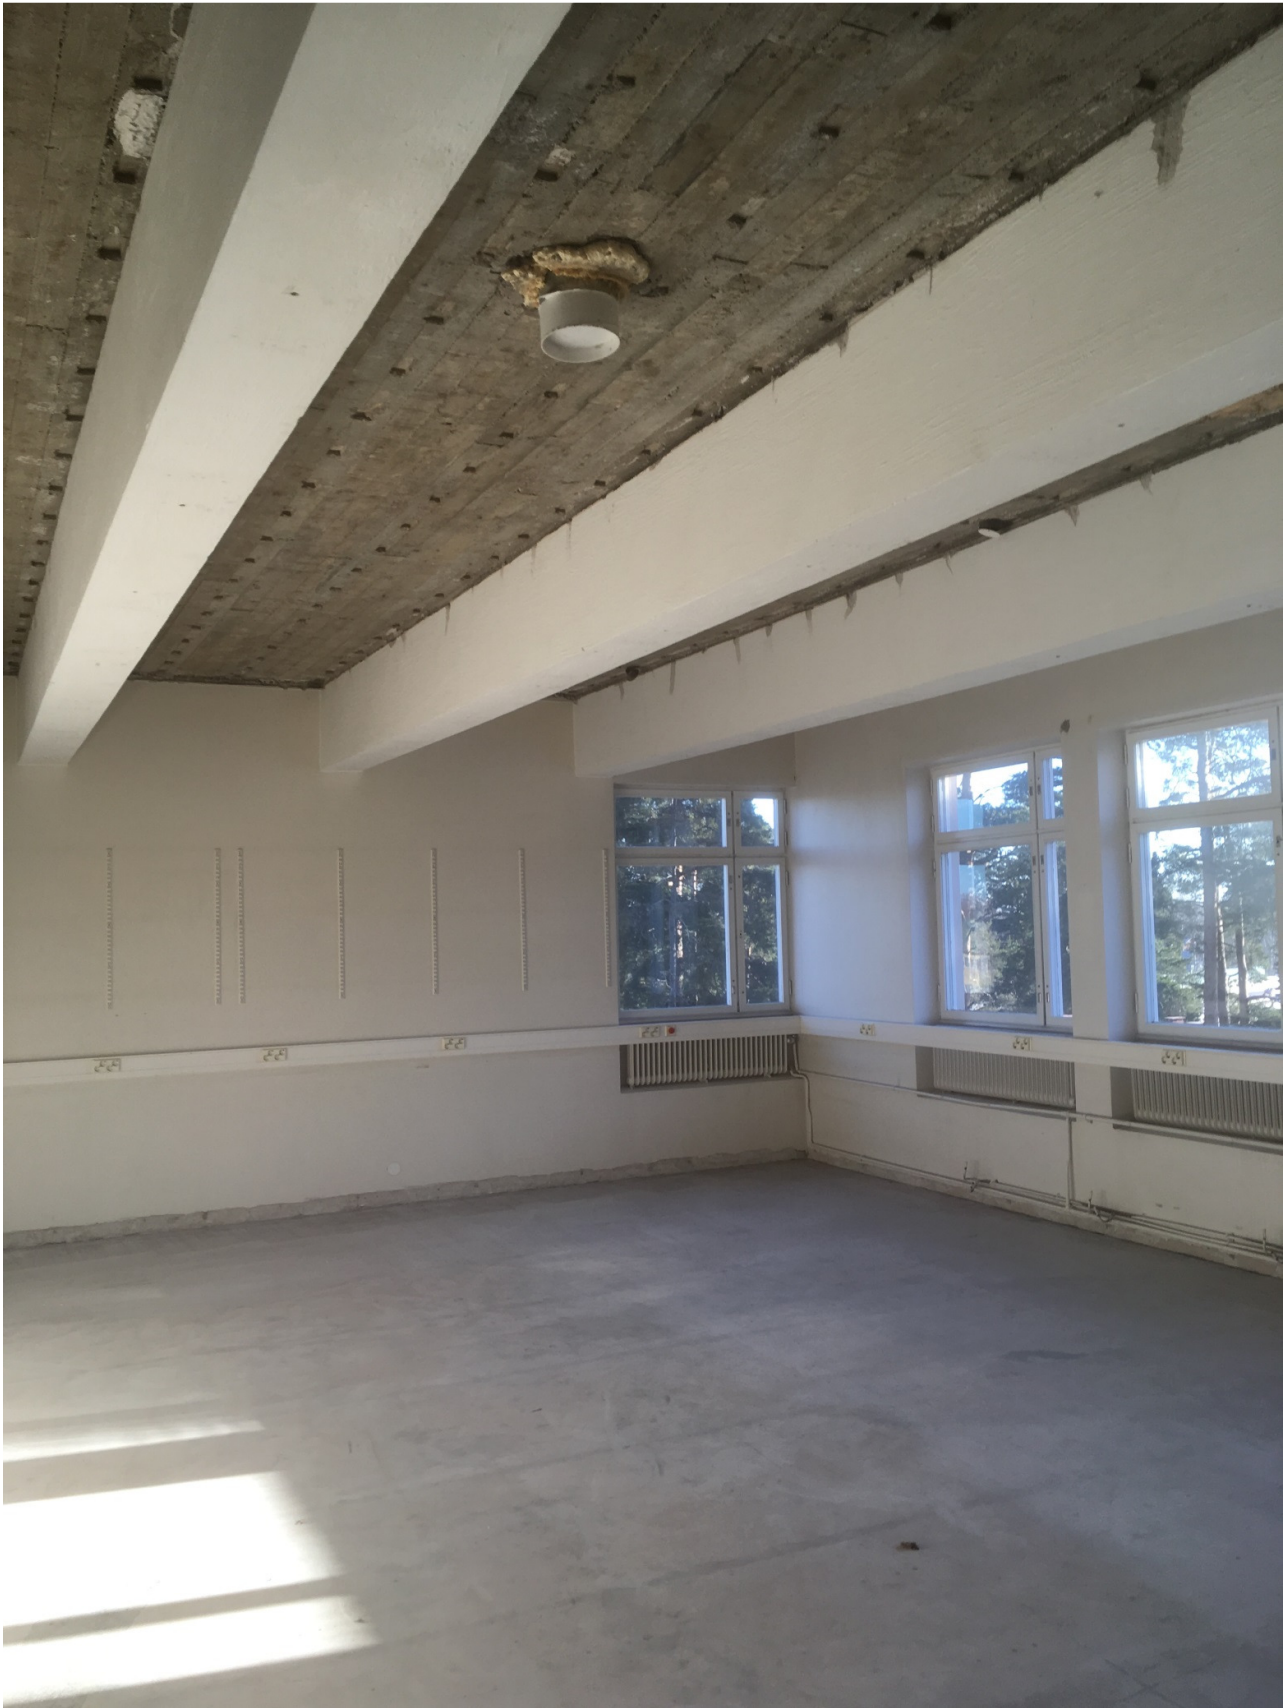
**Kuva 13.** 3 krs luokkatila purkutöiden jälkeen. Lattiapinnoitteet ja katto purettu betonipinnalle.

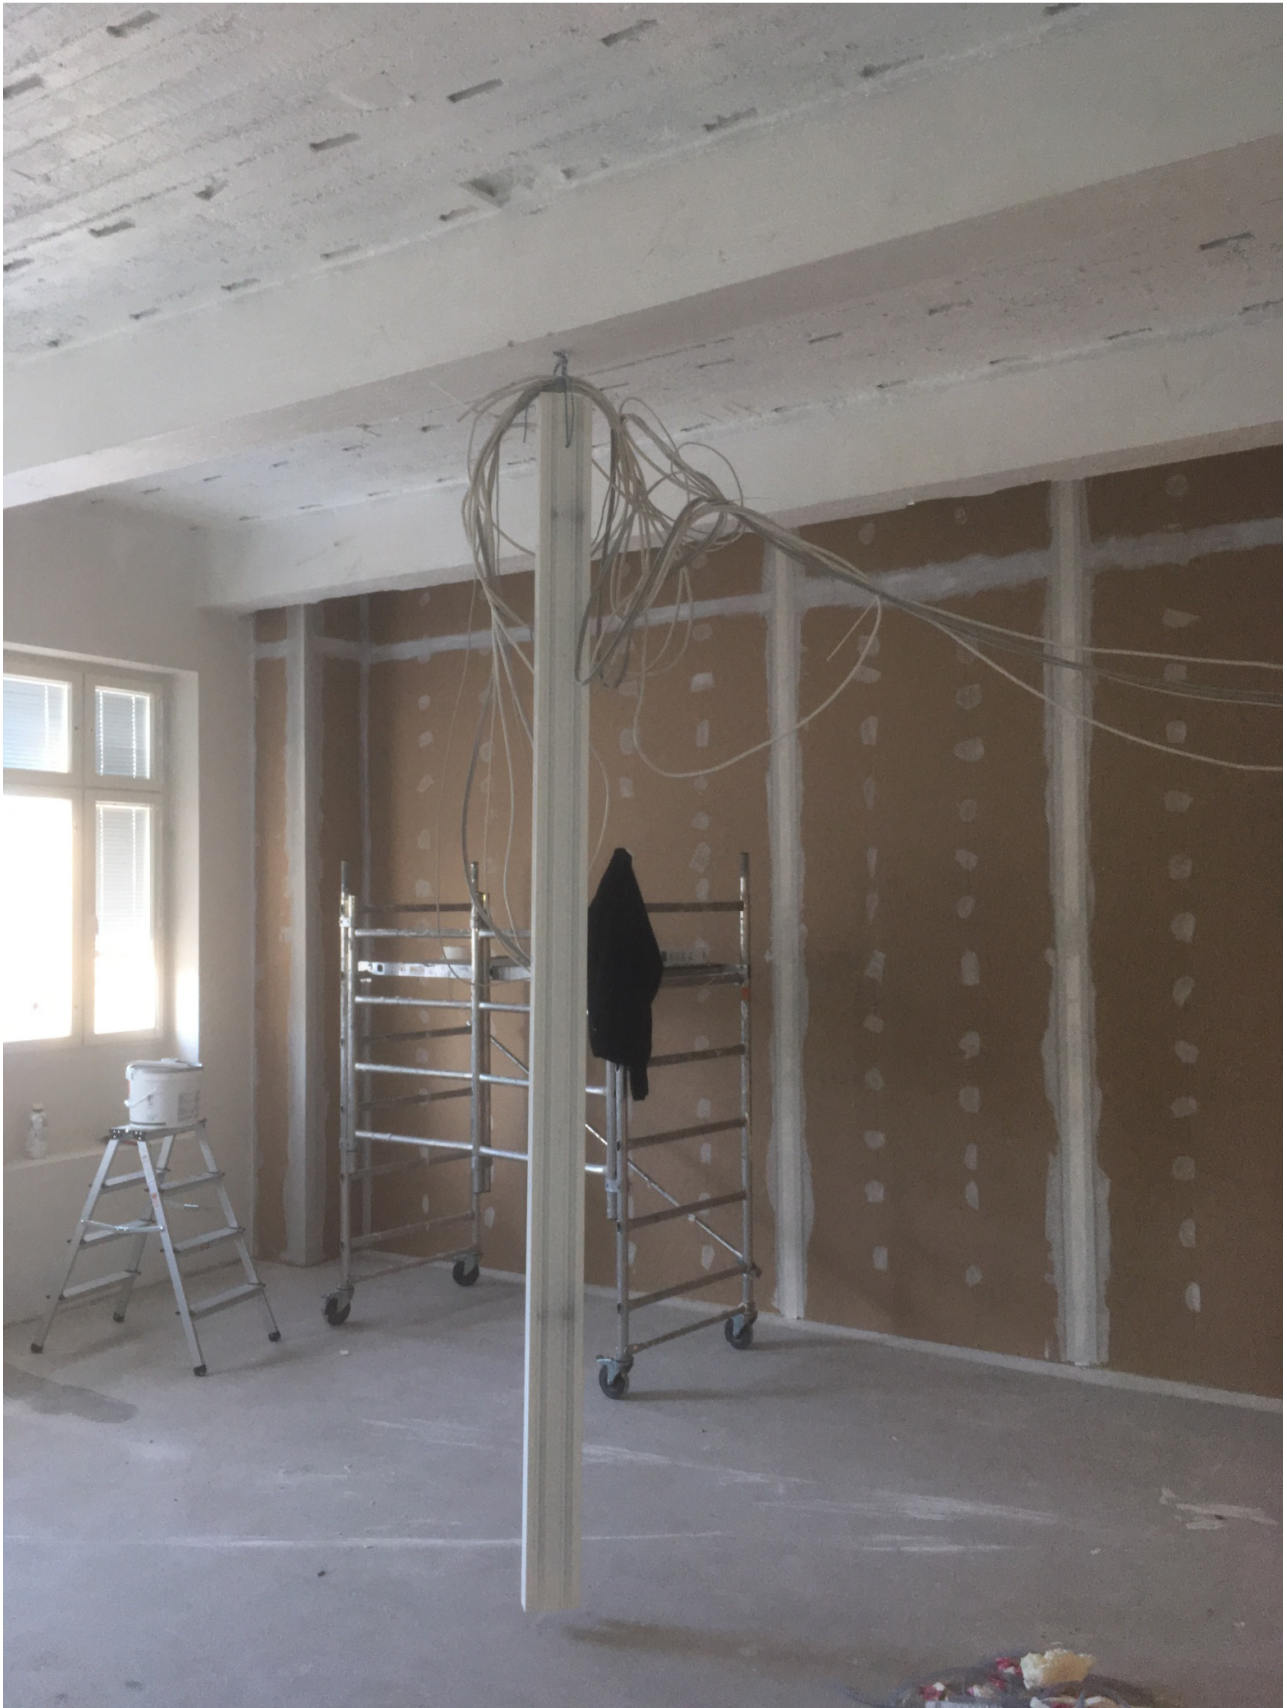
Yläpohjan merkkiainemittauksessa havaittiin ilman kulkeutuvan yläpohjan eristetilasta sisäilmaan heikentäen näin mahdollisesti sisäilman laatua.

**Kuva 14.** 3 krs yläpohjarakenne on tiivistetty alapinnastaan Blowerproof ilmatiiviillä pinnoitteella. Näin estetään ilman kulku yläpohjan eristetilasta huoneilmaan.

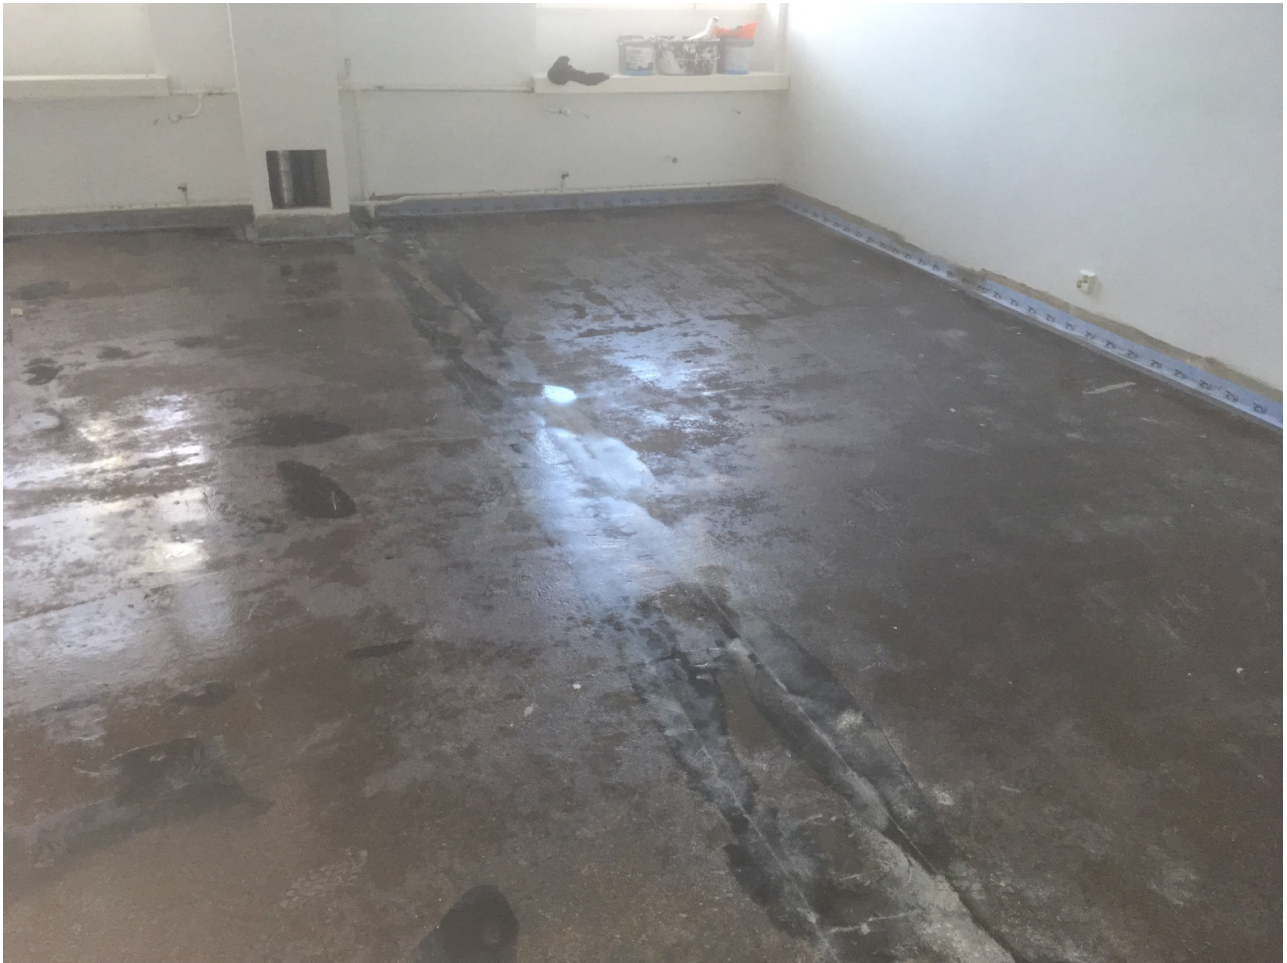
**Kuva 15.** 3 krs betonilattiaan on levitetty epoksi. Epoksin käytöllä varmistetaan ettei betoniin mahdollisesti jääneet pienetkään VOC -yhdistejäämät pääse huonetilaan. Reunojen tiivistenaumat antavat lisävarmistuksen tiiveydelle.
