# LOPPURAPORTTI KARHULAN KOULU, KORJAUKSET

Kotkan Kaupunki Tekniset Palvelut  
Talokunnossapito  
4.9.2018

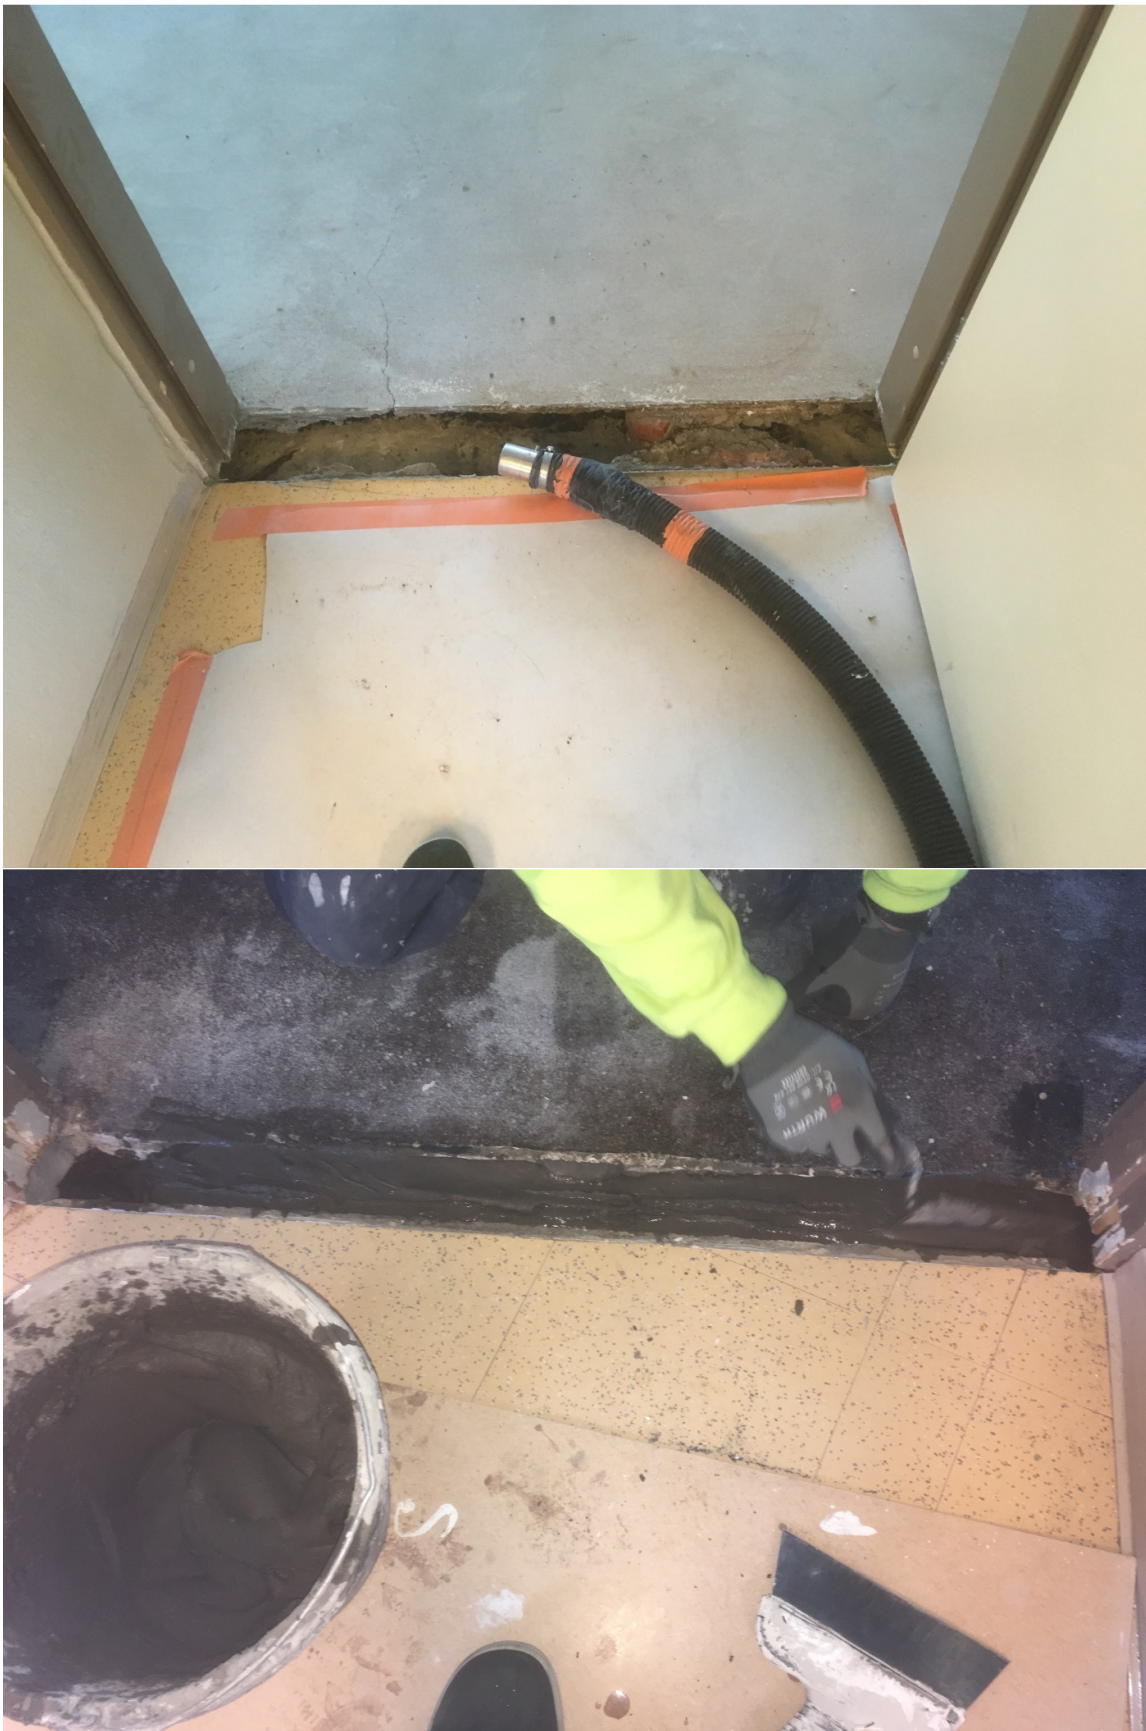
**Kuva 16.** 3. kerroksen ovien lattiaan upotetut puukynnykset poistettiin ja täytettiin puhtaan sisäilman kannalta paremmalla ratkaisulla, betonimassalla.

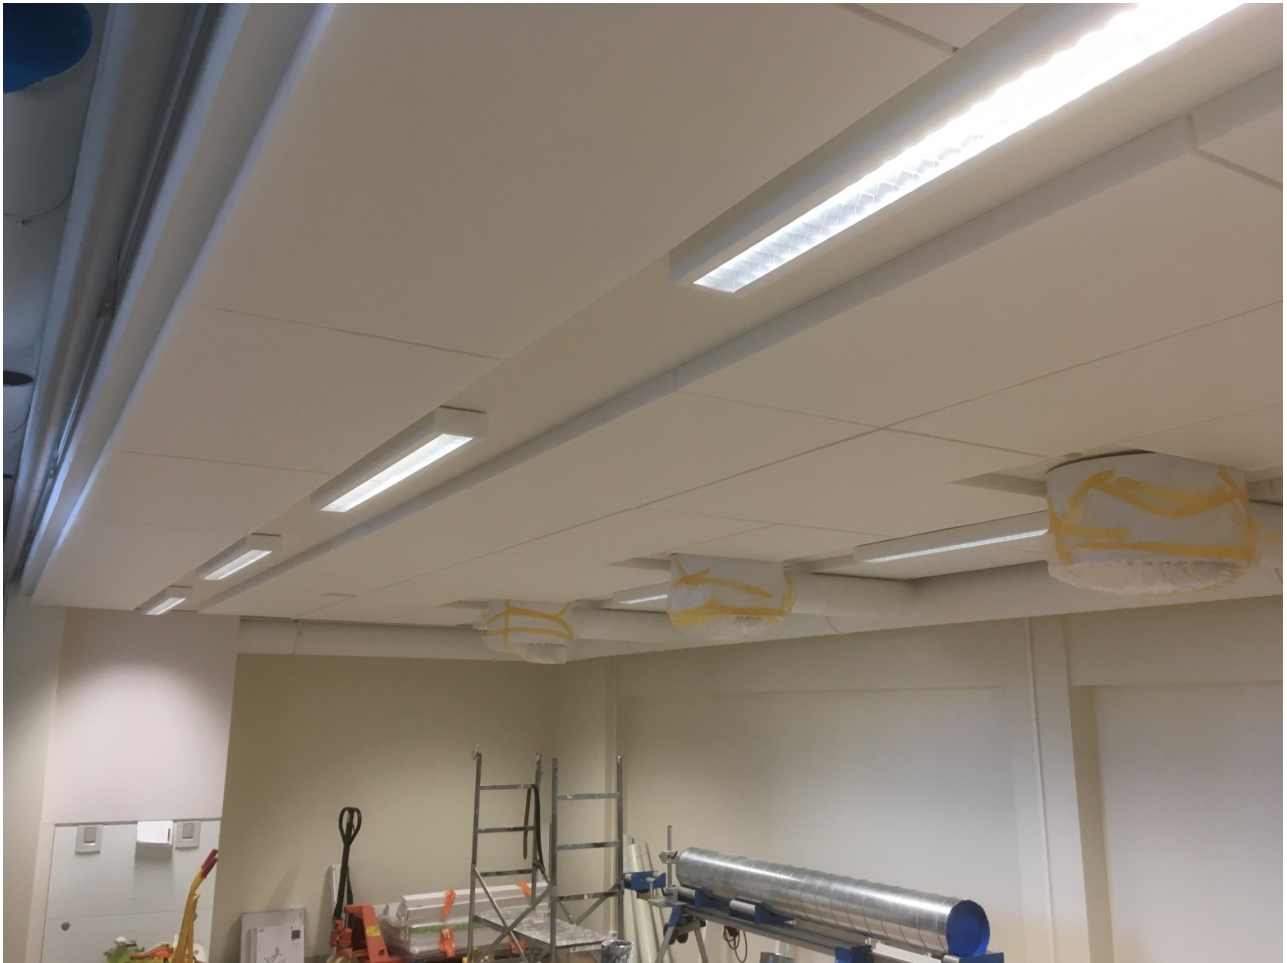
**Kuva 17.** Luokkatilan katon akustoinnissa on käytetty Ewona äänenvaimennuslevyjä joille on myönnetty Allergia- ja astmaliiton allergiatunnus sekä M1-päästöluokitus. Näin varmistetaan ettei akustointimateriaalit aiheuta huonetilaan haitallista kuituongelmaa.

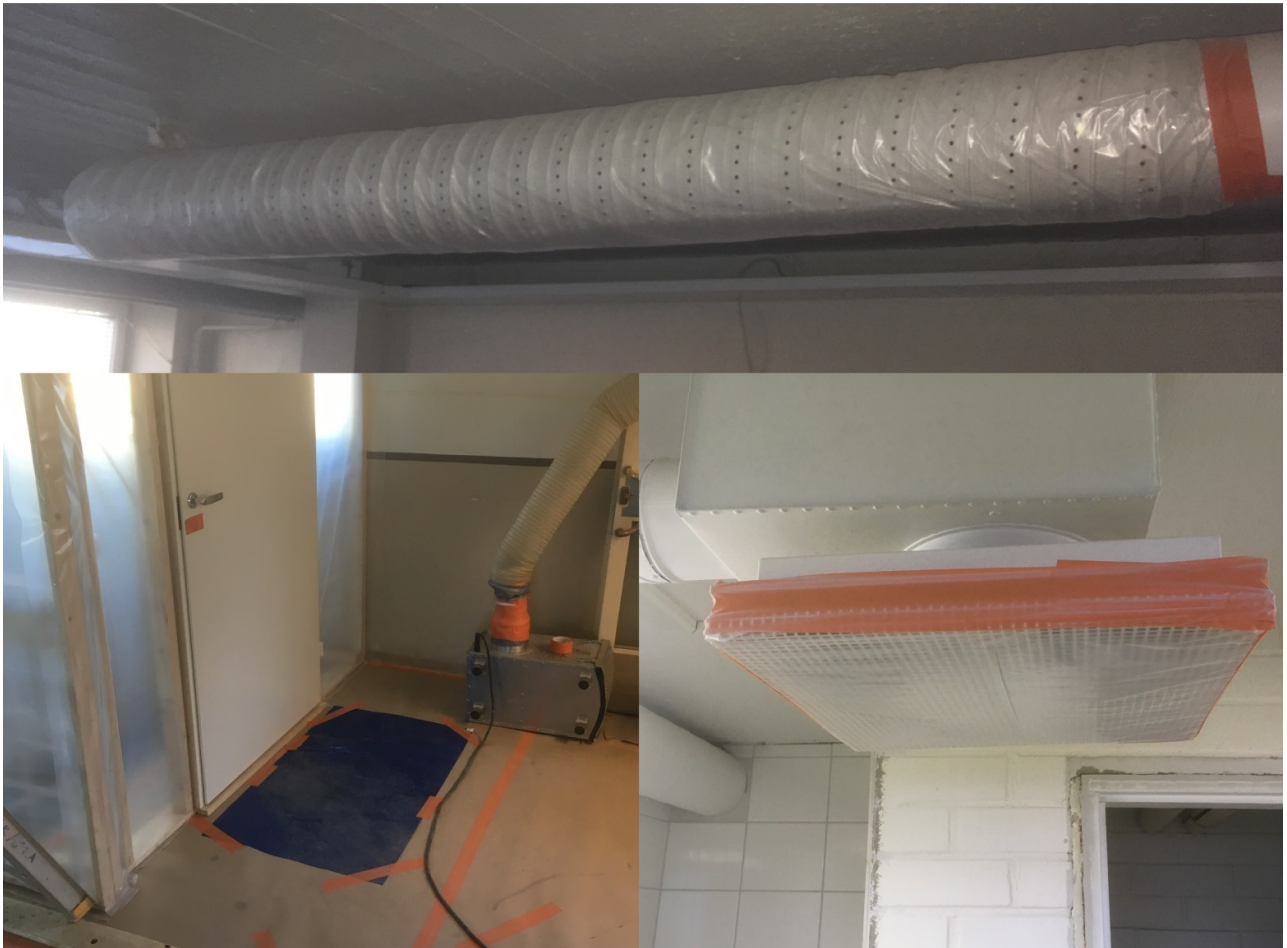
**Kuva 18.** Työmaalla kiinnitettiin erityistä huomiota pölynhallintaan ja mm ilmastointipääte-elimien suojaukseen.

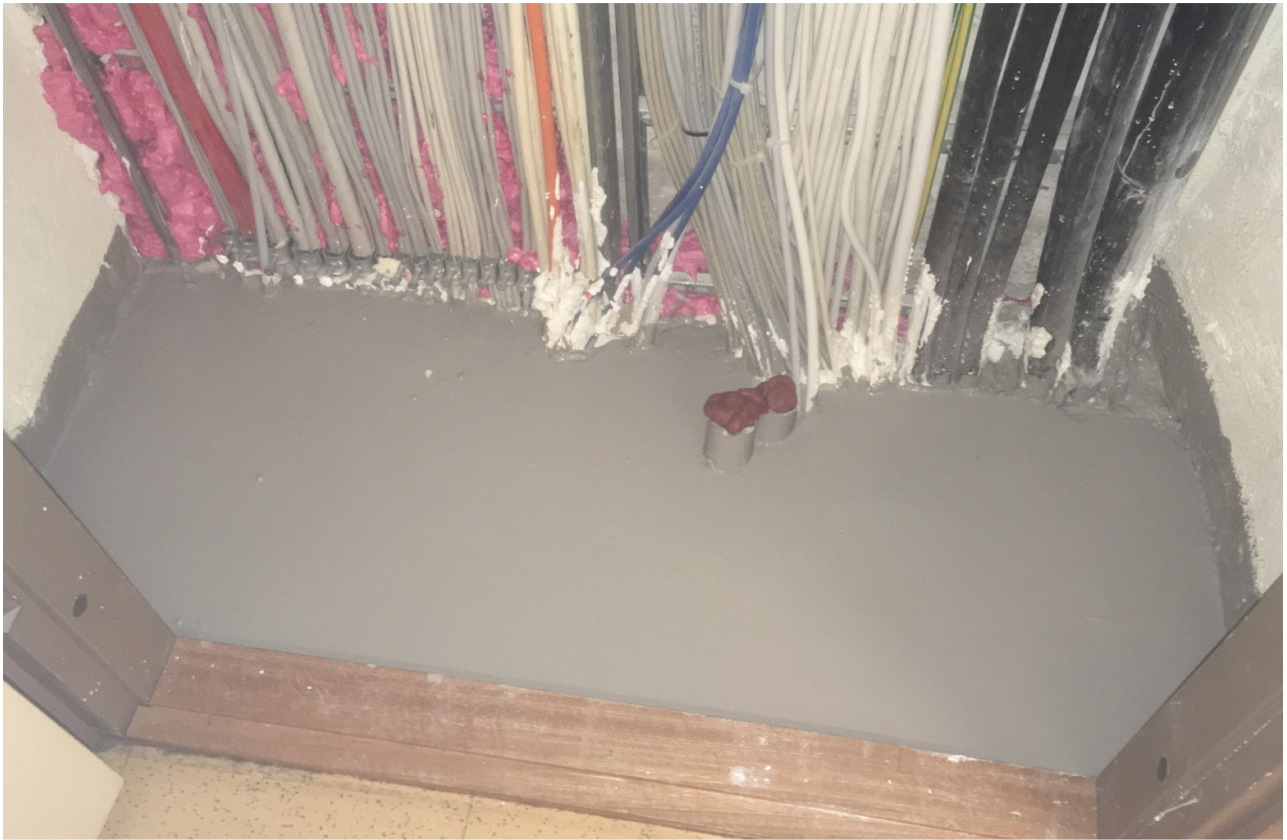
**Kuva 19.** Kaapeliläpivientien ja muiden tekniikkahormien tiivistykset tarkastettiin huolellisesti. Näin estetään sisäilman kannalta haitalliset ilmanliikkeet hormien kautta käytössä oleviin tiloihin, lisäksi parannetaan paloturvallisuutta.

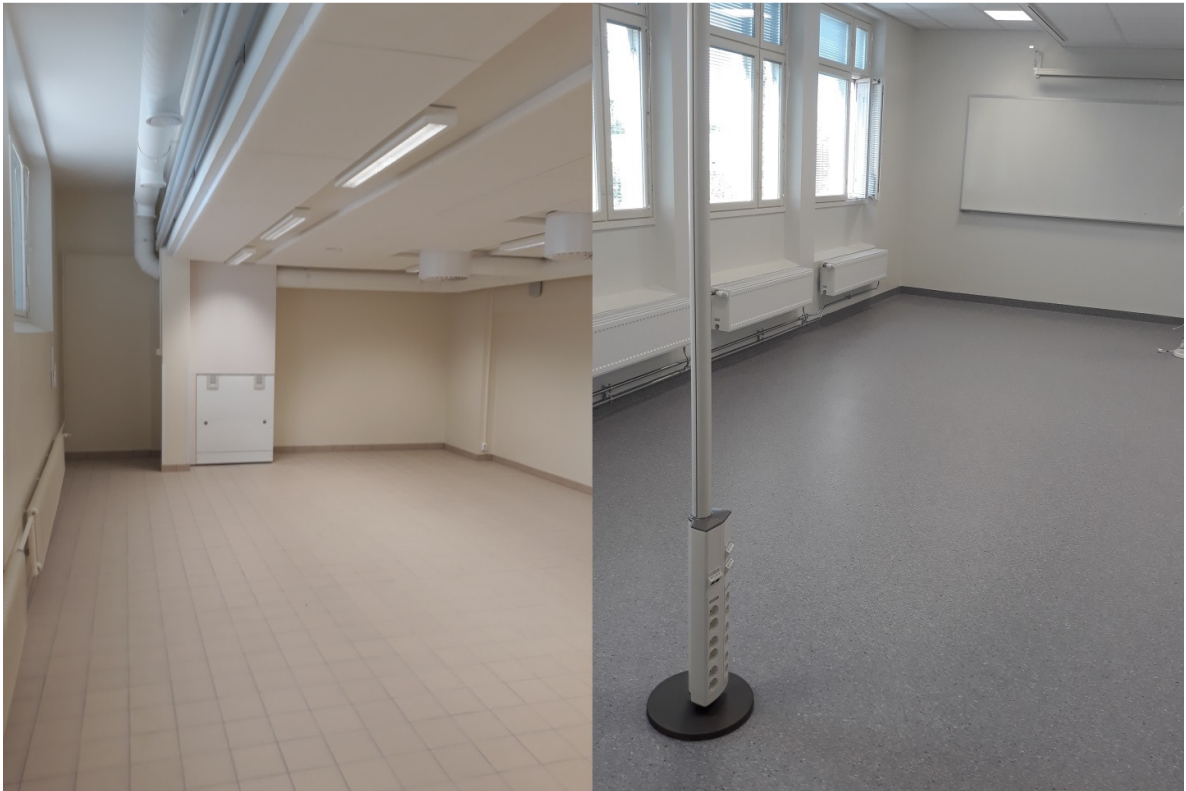
**Kuva 20.** Valmiita luokkatiloja

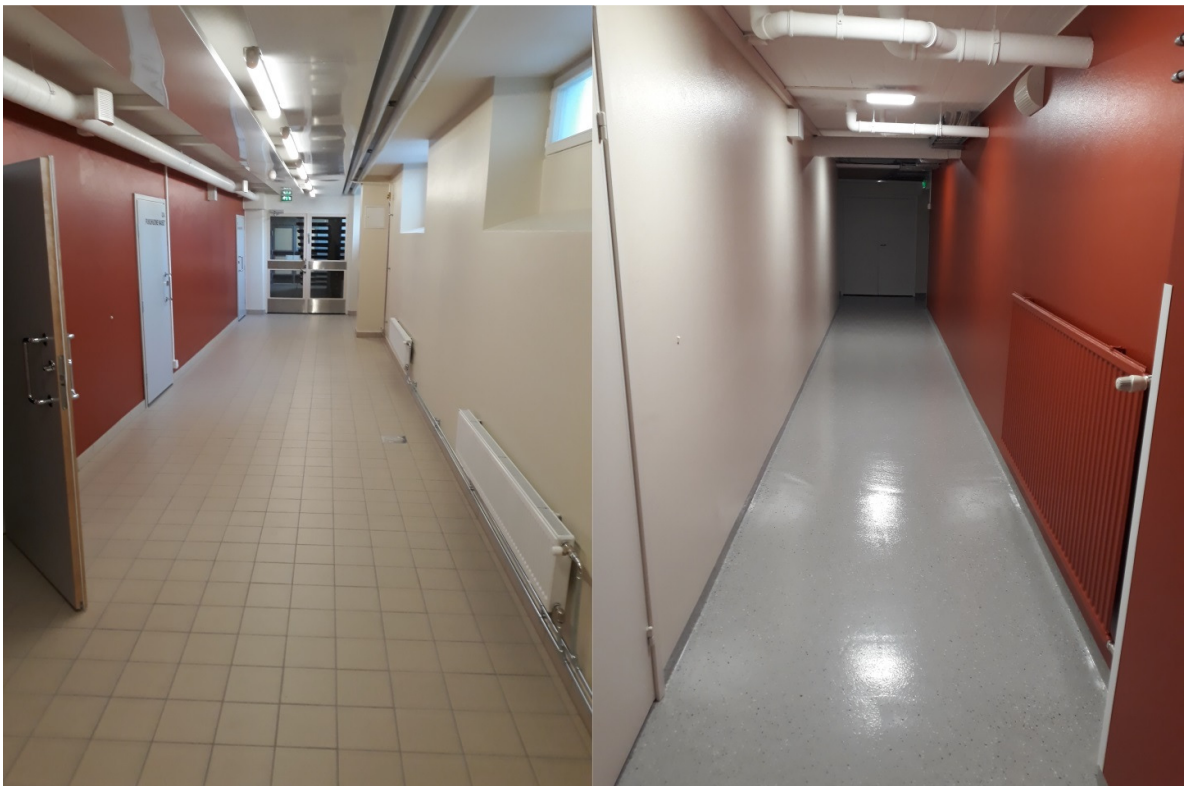
**Kuva 21.** Valmiita käytävätiloja

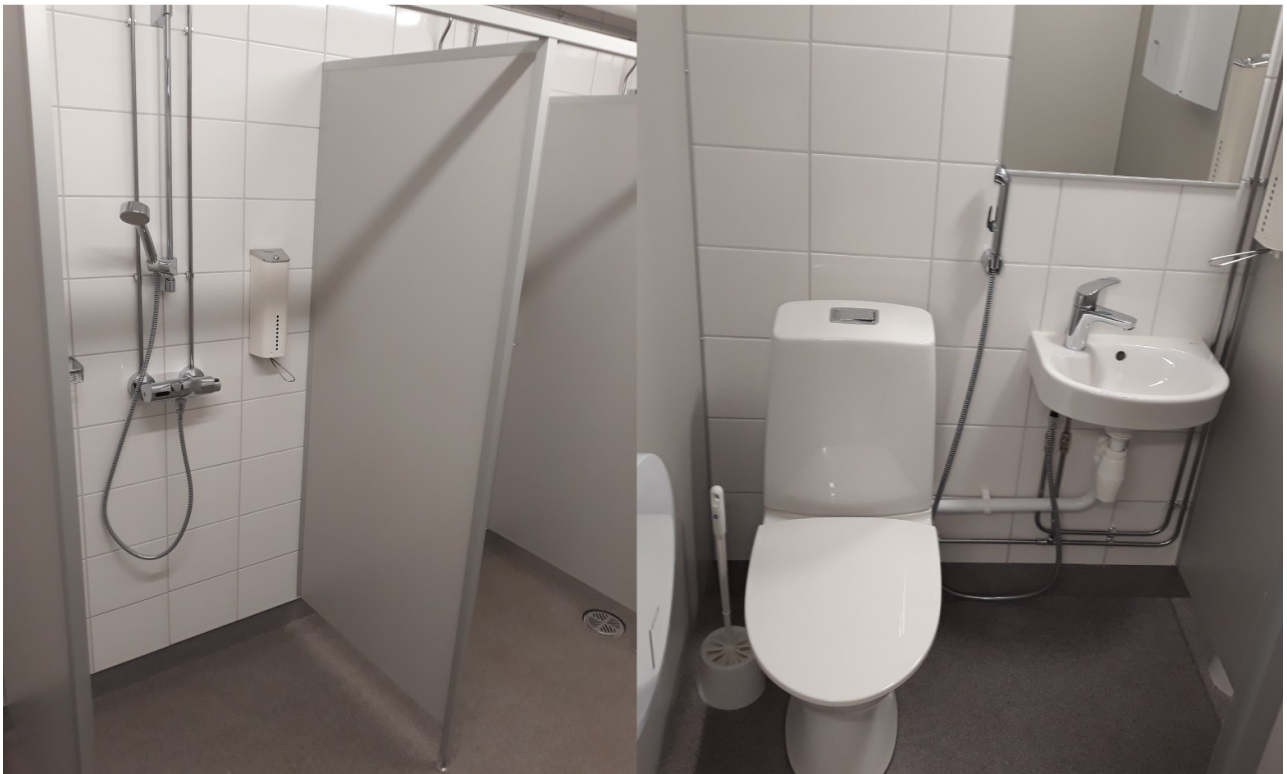
**Kuva 22.** Valmiita suihku- ja wc-tiloja

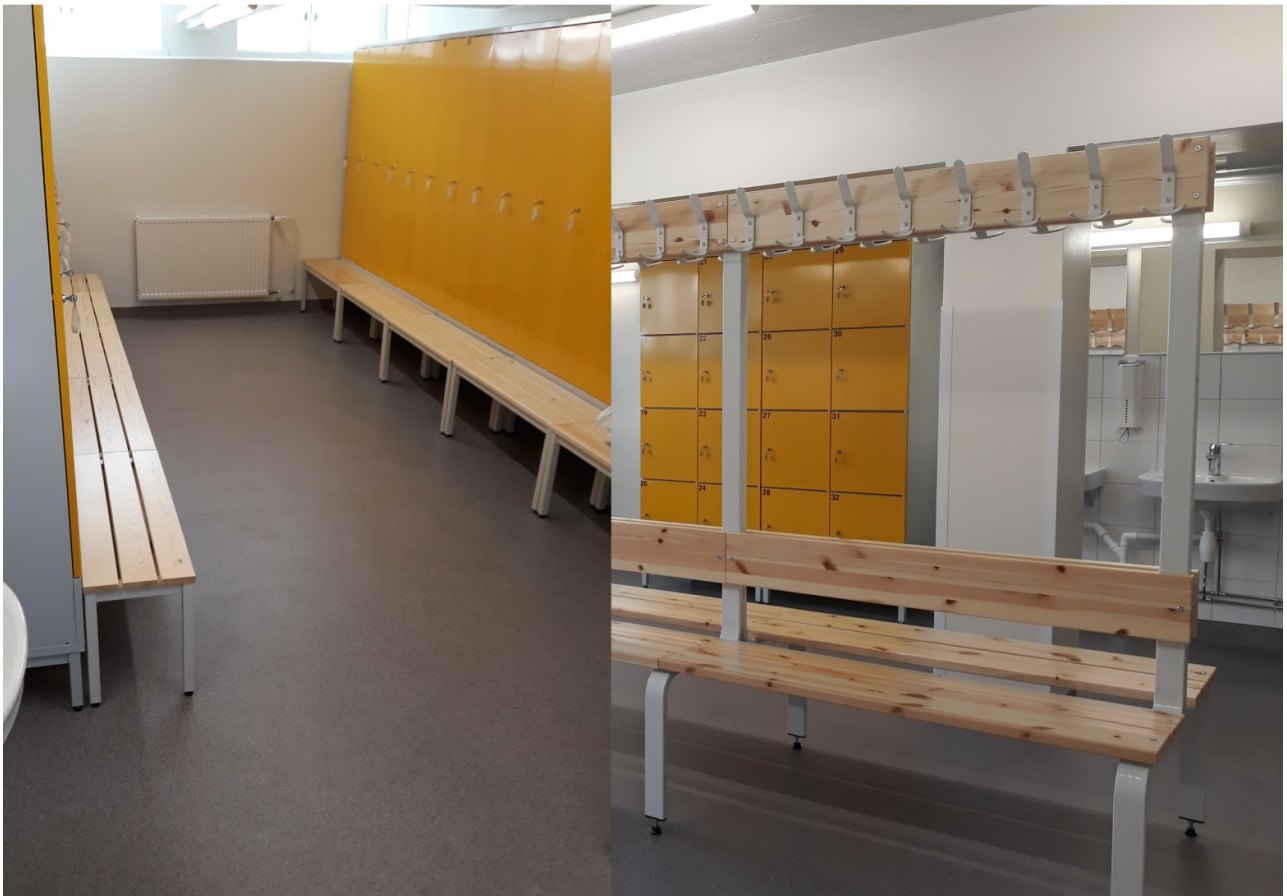
**Kuva 23.** Valmiita pukuhuonetiloja
