## **TUTKIMUSRAPORTTI**

### **Kosteus- ja sisäilmatekninen kuntotutkimus**

**Haukkavuoren koulu**

**28.01.2020**

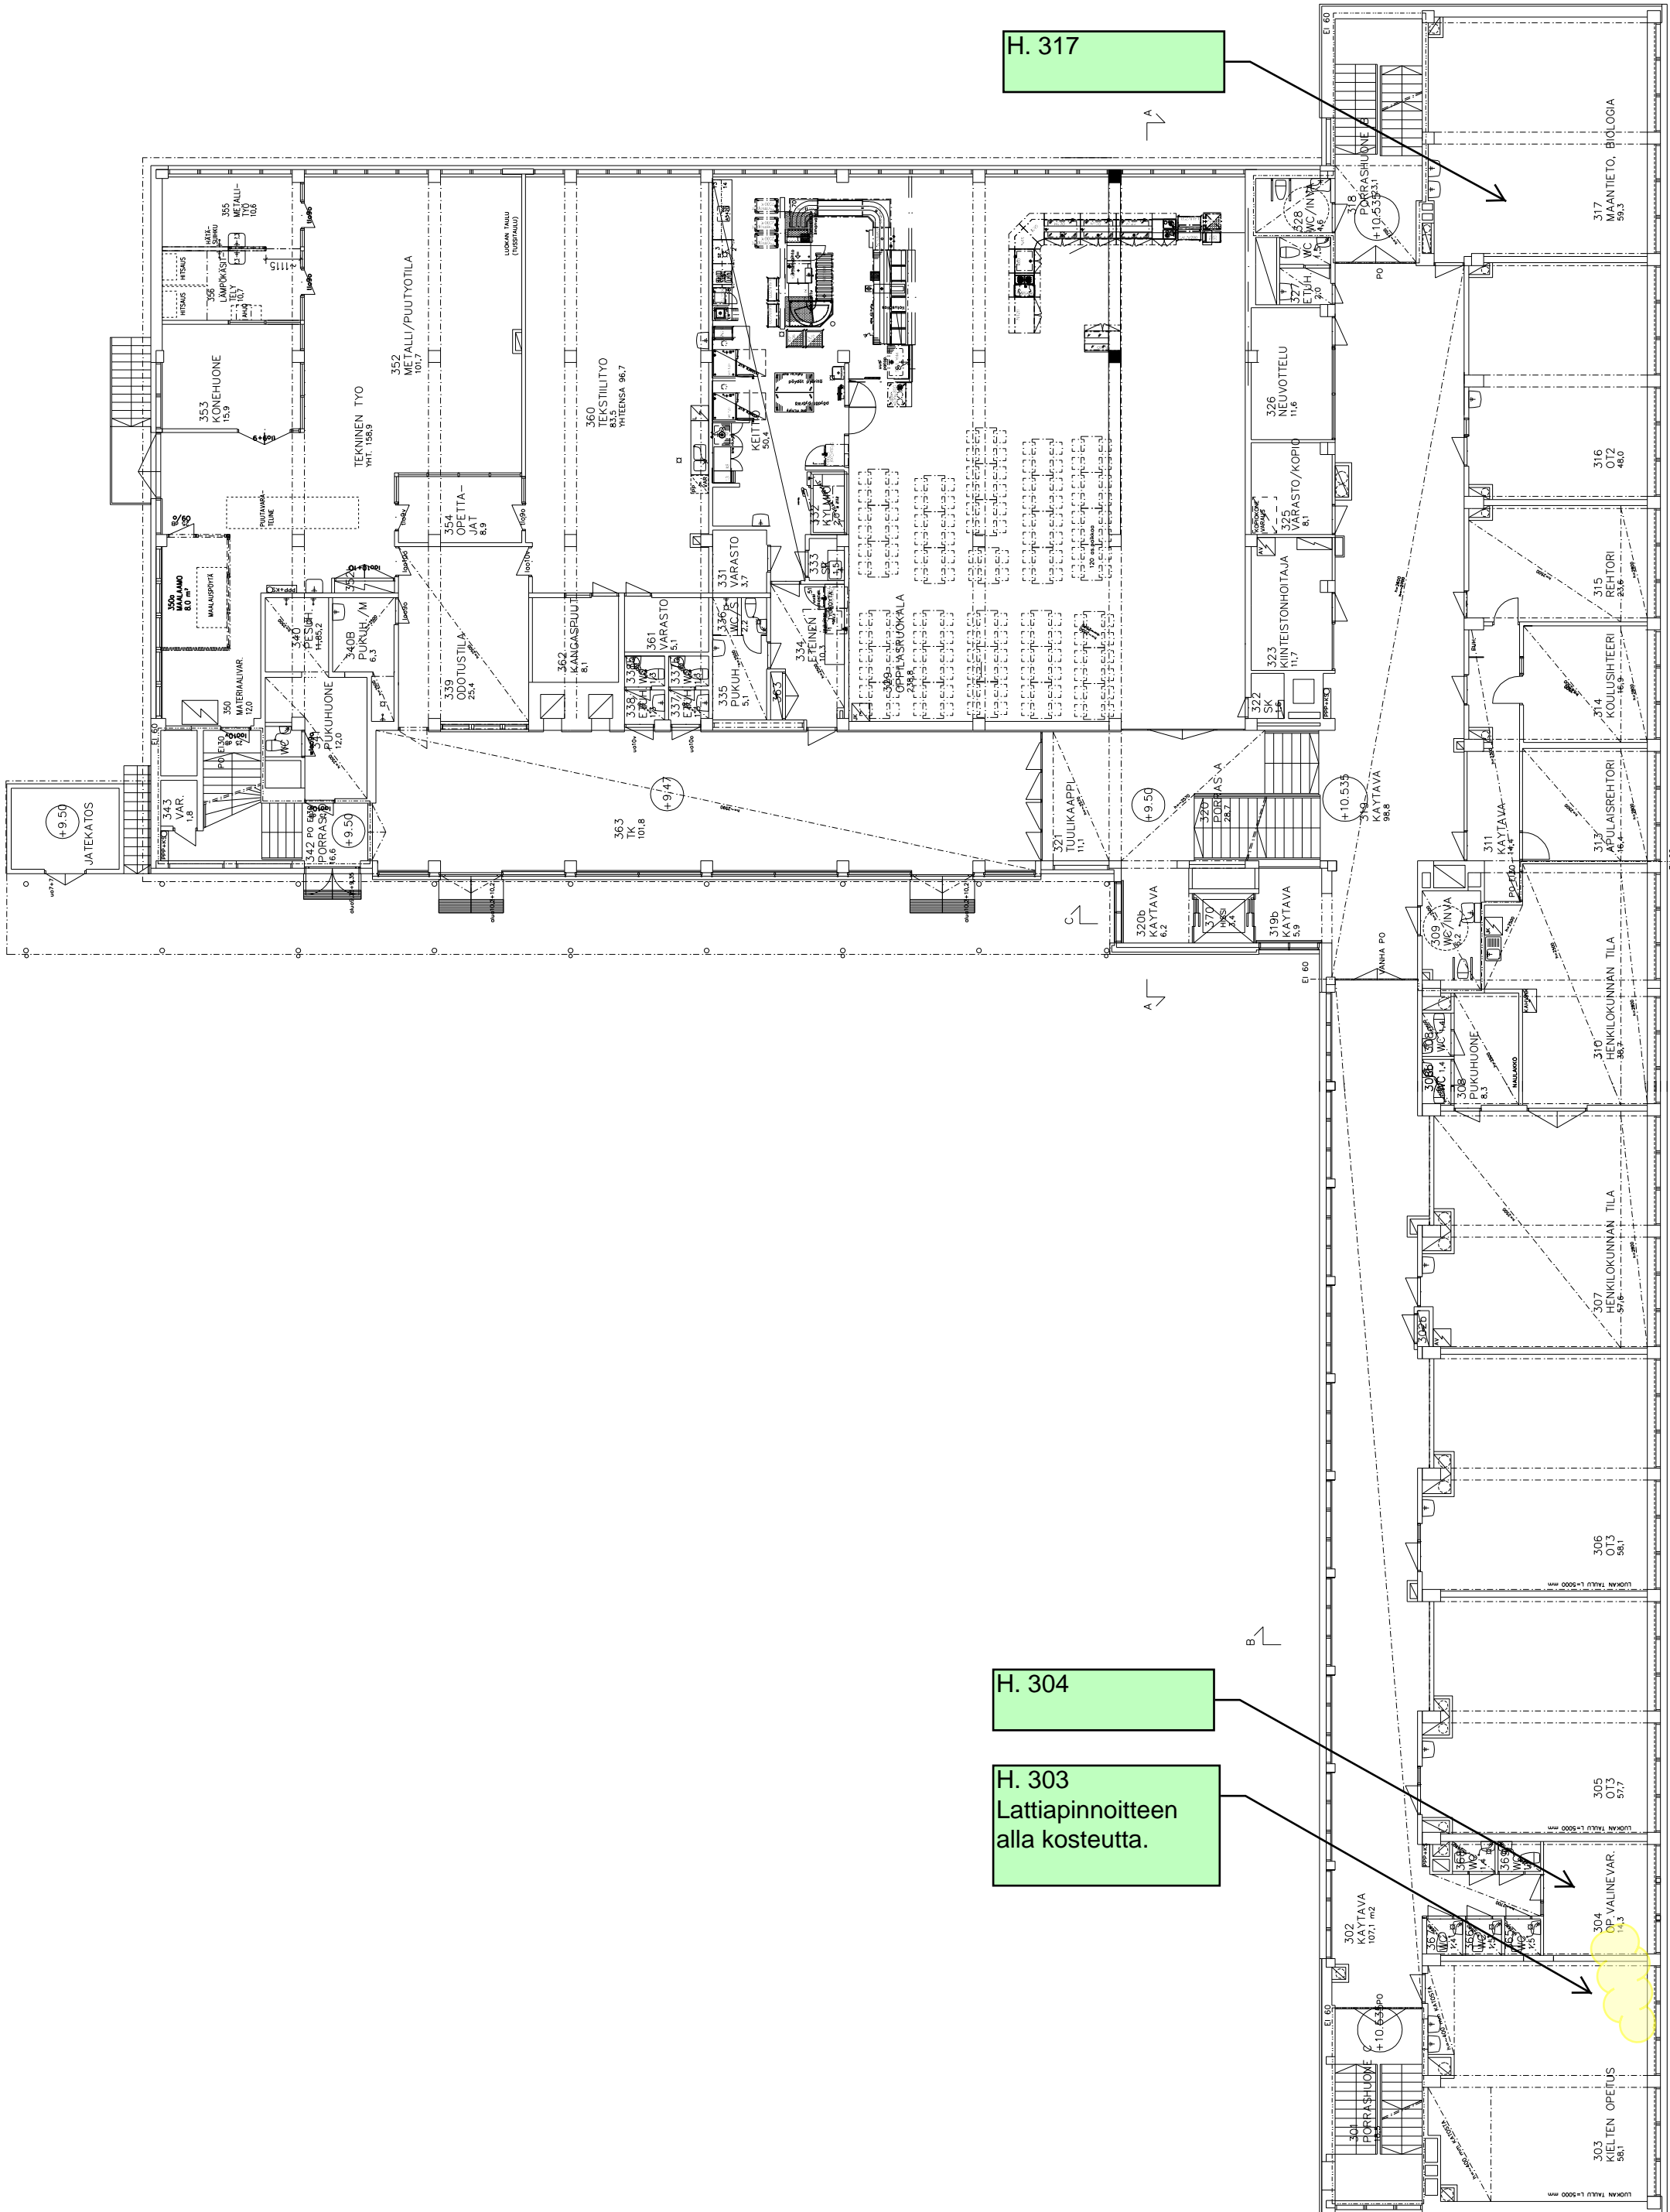
Kosteusmittausten perusteella lattiapinnoitteen alla on poikkeavaa kosteutta paikallisesti luokassa 303. Lattiapinnoite on voinut vaurioitua kosteuden vaikutuksesta.

Pintakosteuskartoituksen ja viiltomittauksen perusteella luokassa 303 on pienialainen kosteusvaurio lattiassa. Pitkäaikainen kosteus muovimaton ja betonin välissä voi vaurioittaa lattiapinnoitetta, josta alkaa vapautua sisäilmaan orgaanisia yhdisteitä. Kosteusvaurio voi heikentää sisäilman laatua ja aiheuttaa tunkkaista hajua. Tehokas ilmanvaihto laimentaa sisäilman pitoisuuksia.

H. 303  
 Lattiapinnoitteen  
 alla kosteutta.

- Kosteuden syyn selvitys.
- Välipohja- ja väliseinärakenteen kunnan selvittäminen
- Pinnoitteen poistaminen vaurioalueelta.
- Rakenteiden kuivatus.
- Uusien lattiapinnoitteiden asennus.

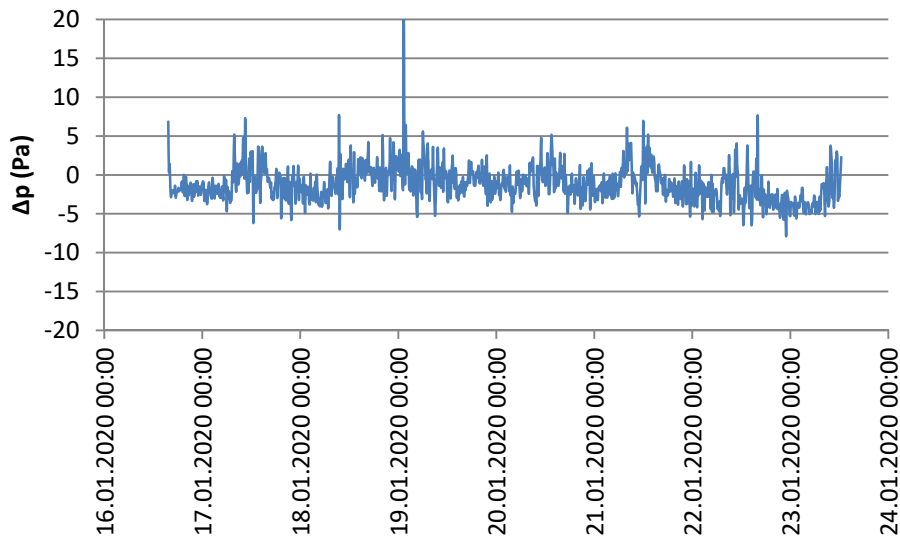
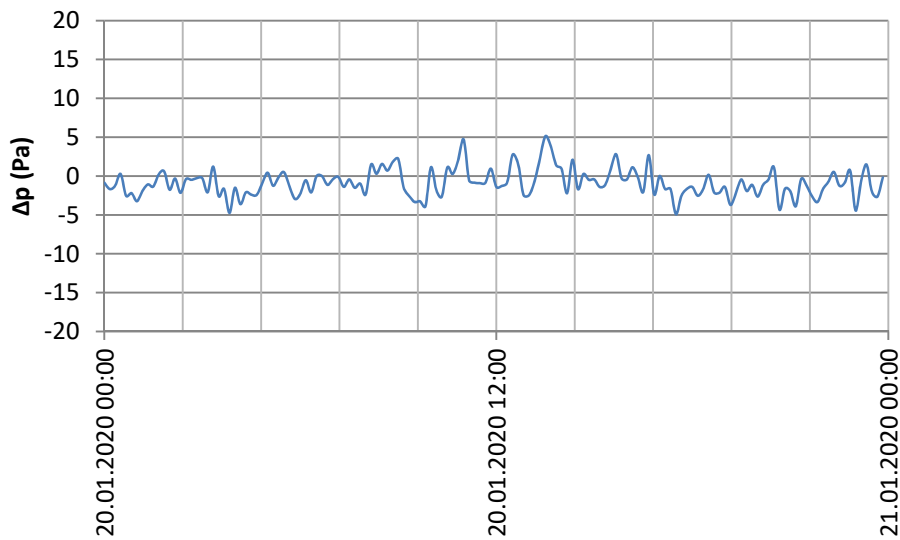
### Luokka 208, paine-erovaihtelut ulkoilmaan nähden 16.- 23.1.2020

Luokat 317, 407 ja 411 ovat jonkin verran alipaineisia. Seurantamittauksessa luokan 407 paine-ero on -6 Pa, kun hyvän sisäilman laadun kannalta suositeltava paine-ero on -5...0 Pa. Tilan paine-ero vaihtelee siten, että paine-ero on päivisin suurempi, -9..-6 Pa ja yöaikaan -5..-4 Pa. Paine-ero on tiloissa 208 ja 304 pääsääntöisesti lähellä tasapainotilaa 0 Pa. Hetkelliset poikkeamat paine-erossa johtuvat ulkoilman olosuhteista (mm. tuuli, ikkunoiden ja ovien aukominen). Paine-eroseurannan tulokset vastaavat hetkellisiä mittauksia.
