Asiakirjatyyppi  
**Rakennushistoriaselvitys**

Päivämäärä  
**13.2.2015**

## **KOTKANKATU 10**

## **RAKENNUSHISTORIASELVITYS**

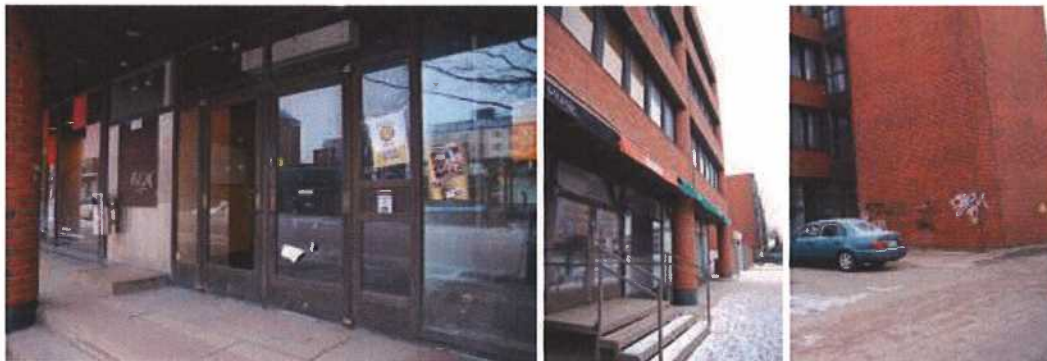
Ensimmäisen kerroksen liiketilojen ikkunat ovat alumiinirunkoiset ja yksilasiset. Ulko-ovet ovat metallirunkoiset. Liiketilojen ikkunoissa eikä ulko-ovissa ole havaittavia vaurioita. II-IV-kerroksen ikkunat ovat puurunkoisia ja kaksilasisia ja ne ovat osittain erittäin heikossa kunnossa. Ikkunat ja ulko-ovet ovat alkuperäiset.

Kymenlaaksonkadun puoleiselle seinälle on rakennettu sisäänkäynti ja ulkoportaot vuonna 2002. Metallikaiteiset ja pesubetonilaattaiset portaot poikkeavat rakennuksen muusta olemuksesta, vaikka väriykseltään ne sopivatkin ympäristöönsä.

Kuva 5-1 Pankkitalon ulkohahmo.

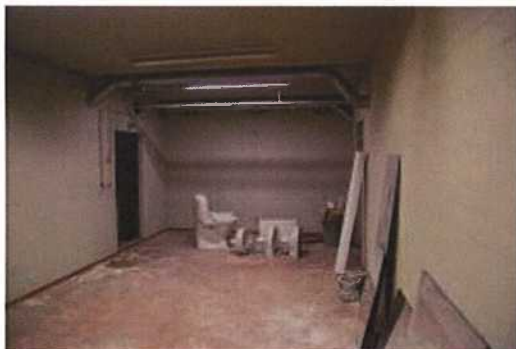
Kellarikerroksessa sijaitseva väestösuoja on tällä hetkellä tyhjillään. Aikaisemmin tila on ollut varastokäytössä. Väestösuojan lattia-, katto- ja seinäpinnat ovat maalattu. Katto- ja seinäpintojen kunto on tyydyttävä. Lattian maalipinnan kunto on välttävä.

Kuva 5-2 Tyhjillään oleva väestösuoja.

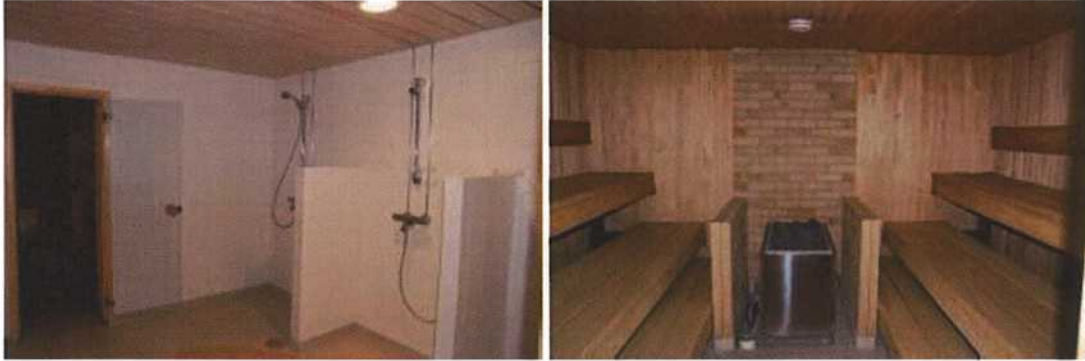
Kellarikerroksen sauna- ja suihkutilat ovat pinnoiltaan hyväkuntoiset. Suihkutilojen seinissä on valkoinen neliömallinen laatta, katto on vaaleaa paneelia ja lattiat vaalean ruskeaa neliölaattaa. Kuntoarvion 2006 mukaan pesuhuonetiloista pintakosteudenilmaisimella satunnaisesti mitattaessa ei saatu poikkeavia kosteusarvoja.

**Kuva 5-3 Suihkutilojen ja saunan vaalea ja siisti yleisilme.**

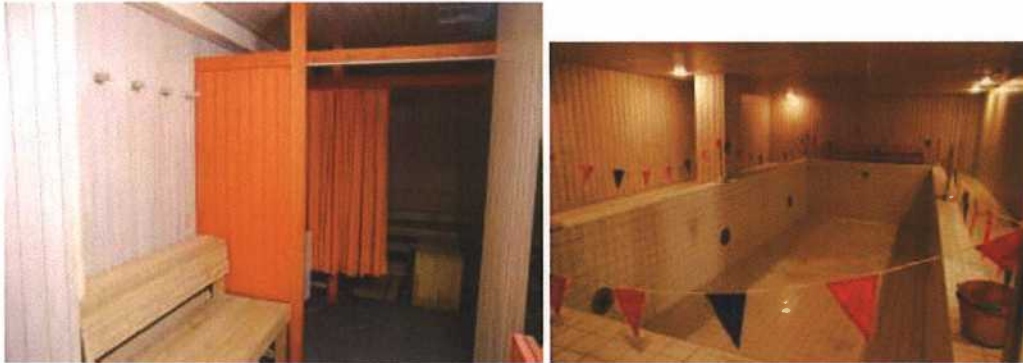
Pukuhuonetiloissa, uima-allashuoneessa ja kabinetissa seinät ovat vaaleaa paneelia. Tilat ovat remontoituneet ja pintamateriaalit ovat siistissä kunnossa. Pukuhuoneen lattiakaivo on vuotanut ja pilannut kokolattiamaton.

**Kuva 5-4 Kellarikerroksen pukuhuonetilojen seinät ovat paneelia ja lattiassa on kokolattiamatto.**

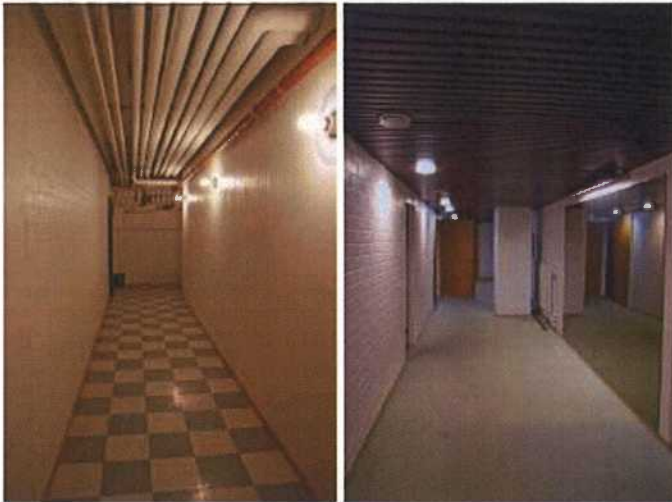
Kellarikerroksen käytävien seinät ovat maalatut. Lattiamateriaalina on käytetty muovimattoja, kokolattiamattoja ja vinyylilaattoja. Kuntoarvion 2006 mukaan lattiasta pintakosteudenilmaisimella mitattuna satunnaisesti lattiassa oli kohonneita kosteusarvoja. Ja seinien alareunoissa oli useita kosteusjälkiä. Käytävät ovat pääsääntöisesti alkuperäisessä kunnossa ja tarvitsisivat kunnostusta.

**Kuva 5-6 Käytävätiloja kellarikerroksessa.**

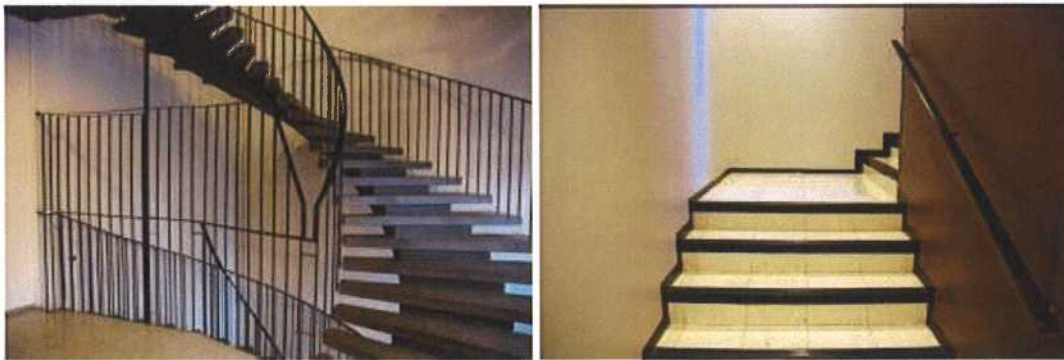
B-porraskäytävä sijaitsee rakennuksen sisäpihan puolella. Portaat ovat valkoista vinyylimattoa. Porraskäytävän kunto on välttävä ja sen seinissä sekä ikkunoissa on useassa paikassa kosteusvauriojälkiä.

Kuva 5-16 A- ja B-porraskäytävät.
