# TUTKIMUSRAPORTTI

RAJATTU KUNTOTUTKIMUS

Mussalon koulu, esiopetustilat  
Rajakalliontie 10  
48310 Kotka

**27.11.2023**  
**T23057-01**

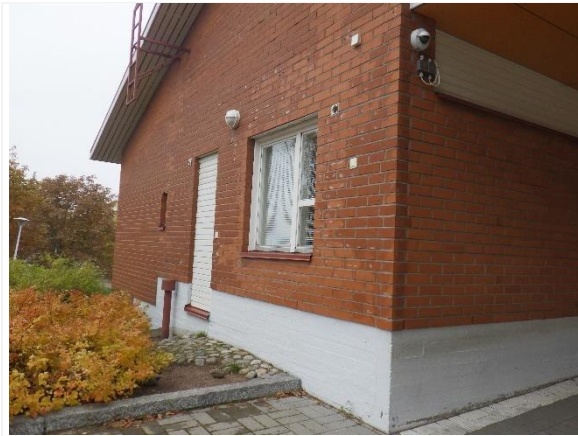
Kuva 1. Yleiskuva tilan 201–209 ulkopuolelta

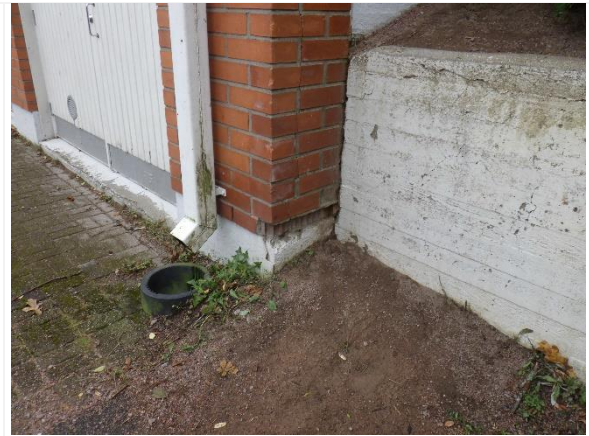
Kuva 2. Rinteessä sokkelin ulkopinnalla havaittiin bitumisively. Kuva pohjakerroksesta entisen autotallin vierestä

Pohjakerroksen tilan 113 sokkelin välittömän läheisyyden maan pinta on melko tasainen, jolloin sadevedet voivat kulkeutua lähelle sokkelia aiheuttaen lisääntyneitä kosteusrasitusta. Täyttä varmuutta bitumisivelyn olemassaolosta ei saatu, mutta mikäli sellainen sijaitsee maanpinnan alapuolella, ehkäisee se kosteuden kulkua rakenteeseen. Sokkelirakenteen eristeenä havaittiin rakennavausten perusteella tilan 113 kohdalla mineraalivilla sekä rinteiden puolen päädyssä polystyreenieriste. Mineraalivilla on herkästi vaurioituvaa materiaalia kosteusrasituksessa. Sokkelin mineraalivillieristeenä on otettu yksi materiaalinäyte analyysiä varten, joka on esitetty kappaleessa ulkoseinät.

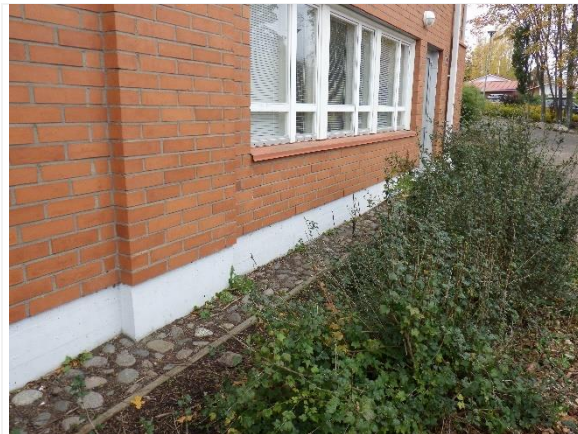
Kuva 3. Kuva pohjakerroksen 113 ulkopuolisesta sokkelirakenteesta

Rakennuksen perustusrakenteille ei esitetä erillisiä toimenpide-ehdotuksia (sokkeliin liittyvät on esitetty kohdassa ulkoseinät). Rakennuksen välitön läheisyys suositellaan pitämään puhtaana ylimääräisistä rikkakasveista ja sadevesikourut puhtaina, jotta perustuksille ei synny ylimääräistä kosteusrasitusta. Mikäli salaojille tai rakennuksen välittömälle läheisyydelle ollaan toteuttamassa muita toimenpiteitä, suositellaan maan kallistusta lisäämään rakennuksesta pois päin.

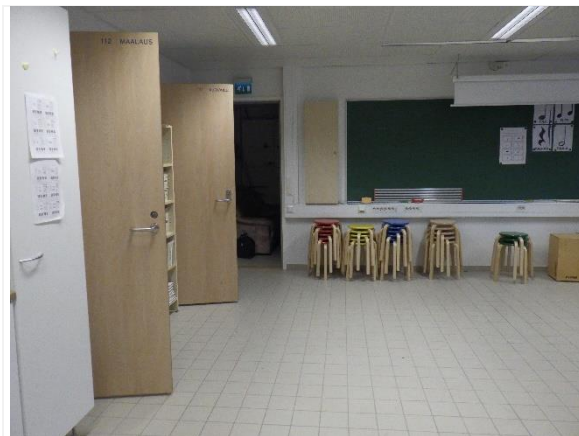
Kuva 4. Yleiskuva tilasta 113

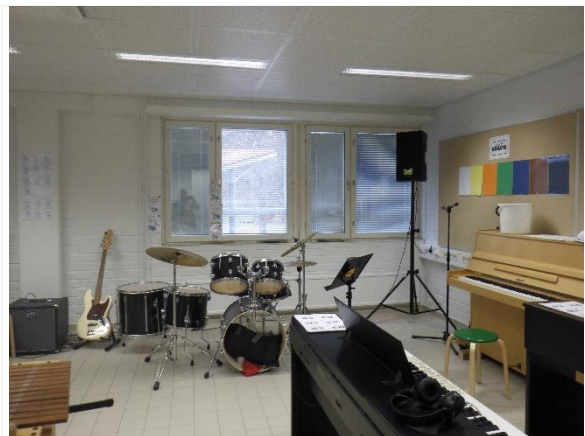
Kuva 5. Yleiskuva tilasta 113

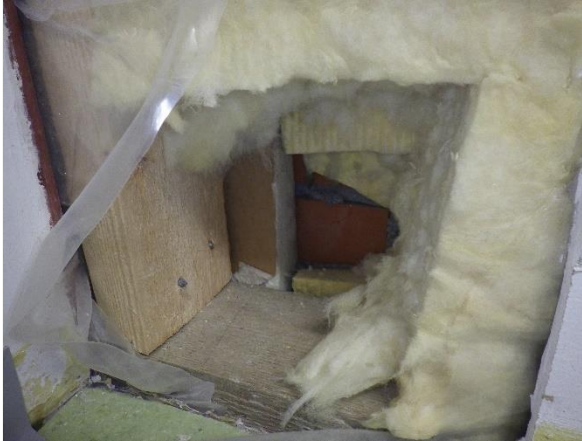
Kuva 6. Rakenneavaus ulkoseinän nurkkaan, jossa teräspilari vasemmalla

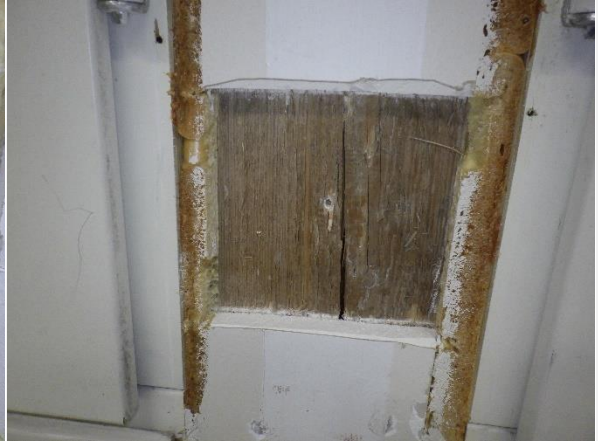
Kuva 7. Ikkunoiden välinen rakenne, poraus palkkiin toteutettiin pienellä terällä, jonka takana havaittiin mineraalivillaa

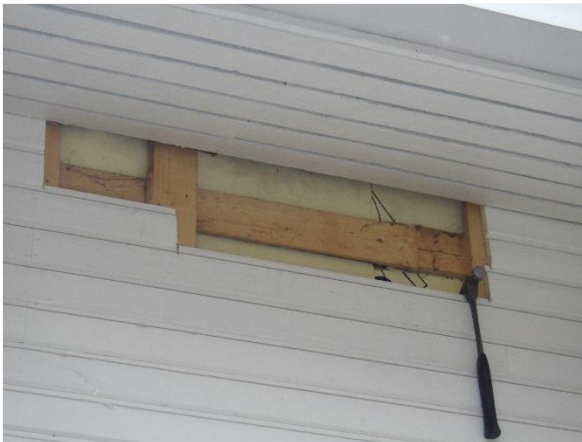
Kuva 8. Rakenneavaus laudoitetulta alueelta liimapuupalkin kohdalta

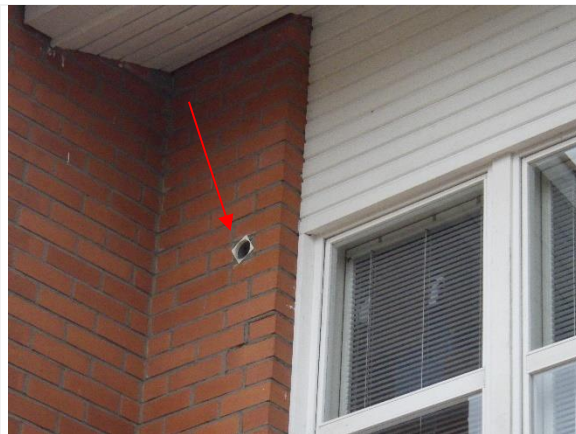
Tilan 201–209 ulkoseinissä havaittiin vanhoja ilmanvaihtoaukkoja, joista ainakaan toista ei ole tukittu asianmukaisesti (sisäpuolelta). Samassa kohdassa havaittiin sisäpuolella lämpövuotokohta lämpökameralla tarkasteltuna. Rakennuksen päätyseinällä havaittiin toinen avonainen aukko, mutta sen asianmukaisesta ummistamisesta ei saatu täyttä varmuutta. Läntisessä päätyseinässä havaittiin myös tiilen pinnalla paikoin härmää (kuva 13). Ulkoseinässä havaittiin alimman tiilirivin joka kolmas pystysauma avonaisena, mutta aukkoja on osin täytetty laastipurseista.

Kuva 9. Vanhaa raitisilma-aukkoa ei ole tukittu ulkopuolelta (tila 201–209)

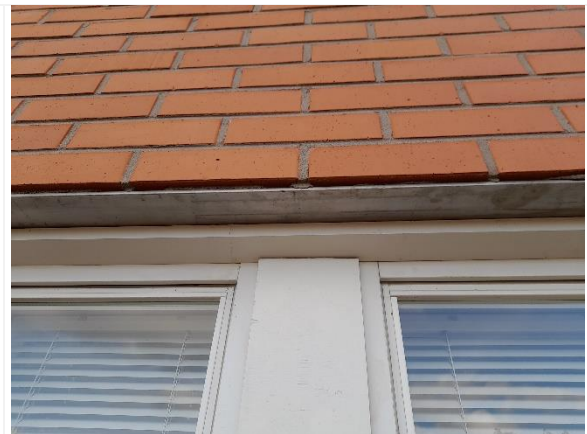
Kuva 10. Ulkoseinän yläosassa ei ole tuuletusaukkoja (1. ja toisen kerroksen välinen seinäosuus)

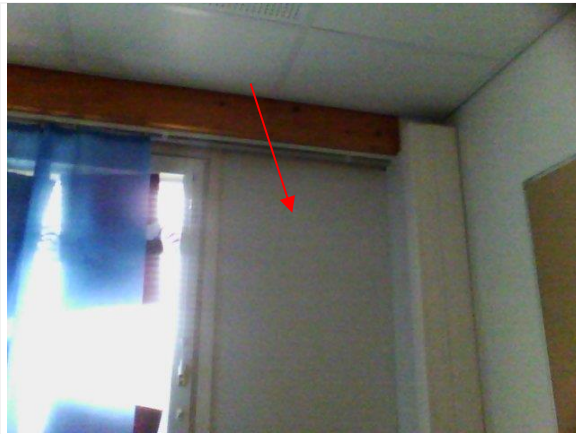
Kuva 11. Tilan 201-209 ulkoseinässä havaittiin lämpökameralla viileä kohta (viereinen kuva)

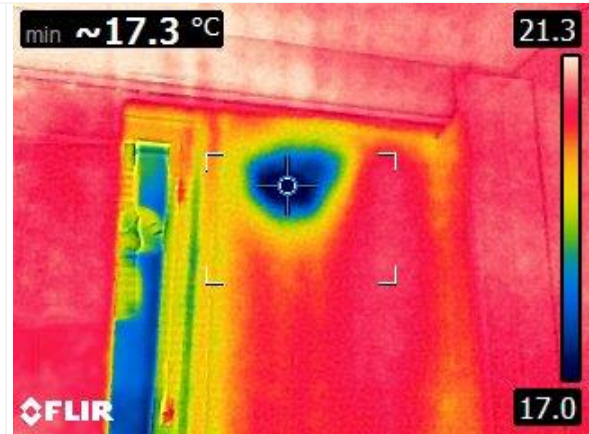
Kuva 12. Viereinen kuva sisäpuolelta; seinä on pinnoitettu kipsilevyllä, mutta aukkoa ei ole tukittu eristeellä tai muulla vastaavalla (tila 201-209)

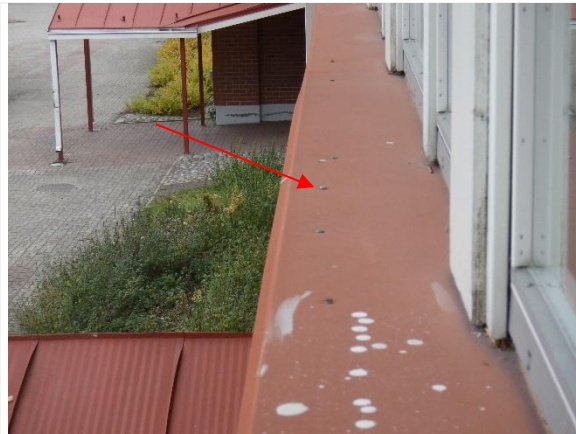
Tilan 210 ikkunapellityksessä havaittiin paikallisia puutteita kaadon ja tiiveyden osalta. Ikkunapellityksen kaatoa on pyritty parantamaan kiristysruuveilla (kuva 10), mutta alla oleva tiili ei todennäköisesti anna tilaa kaadon parantamiselle. Lisäksi pellityksen nosto tiilirakenteeseen pieleen on epätiivis (kuva 11).

Kuva 13. Ikkunapellityksen puutteellista kaatoa on pyritty korjaamaan ruuveilla

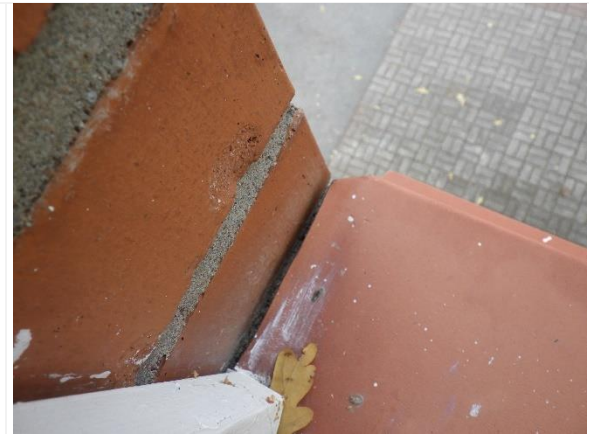
Kuva 14. Ikkunapellitysten liittymä tiilijulkisivuun on epätiivis

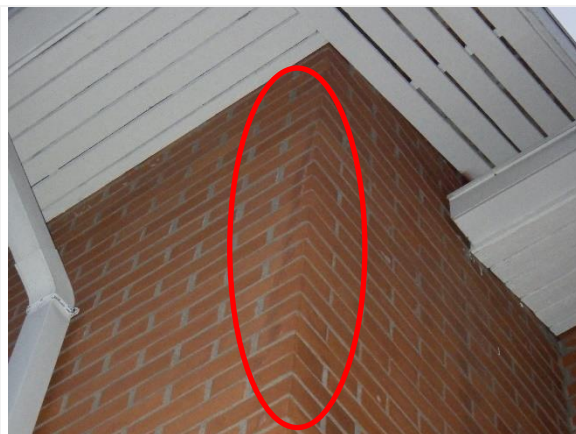
Tilan 210 ulkonurkassa havaittiin ulkopuolella viitteitä tiilirakenteen kosteusrasituksesta. Ulkonurkkaa tarkasteltiin myös sisäpuolelta isommasta rakenneavauksesta. Nurkan teräspilarin takana havaittiin tuulensuojavillan tilalla paperipintainen kova eriste (esim. polystyreeni) ja puurungon takana myös pehmeää mineraalivillaa, kuten muualla ulkoseinärakenteessa. Ulkoseinän muovia ei ole teipattu, kuten suunnitellussa rakennetyypissä on mainittu. Muovituksen havaittiin loppuvan ulkoseinän alaohjauspuun alareunaan, yläpuolen liimapuupalkin reunaan sekä ikkunan puitterakenteeseen. Muovi havaittiin jatkuvan ulkoseinärakenteesta teräspilarin taakse. Muovin yhtenäisestä ylityksestä nurkan teräspilarin ohi ei saatu täyttä varmuutta. Pilarin toisella puolella ulkoseinärakenne on tiilivilla-tiili, joka jatkuu tämän jälkeen väliseinärakenteena. Rakenteessa oleva tuulensuojavilla on vaurioherkkä toistuvassa kosteusrasituksessa.

Kuva 15. Tilan 210 ulkonurkkauksessa jälkiä kosteusrasituksesta

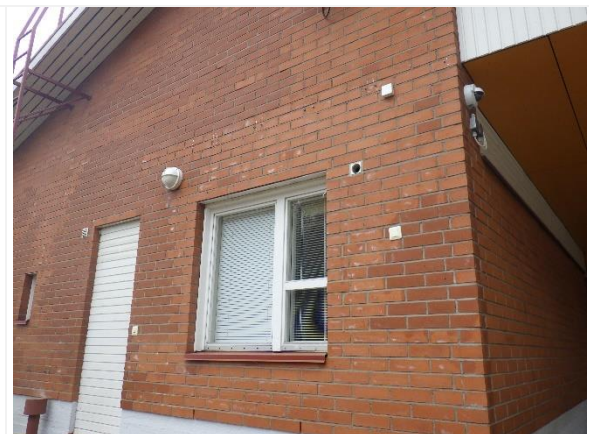
Kuva 16. Rakennuksen länsipäädystä havaittiin tiilipinnassa paikoin härmettä

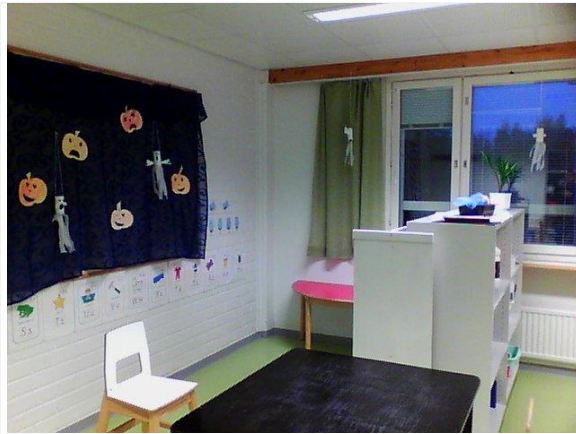
Kuva 17. Tila 210 ulkonurkkaa kuvattiin lämpökameralla (viereinen kuva)

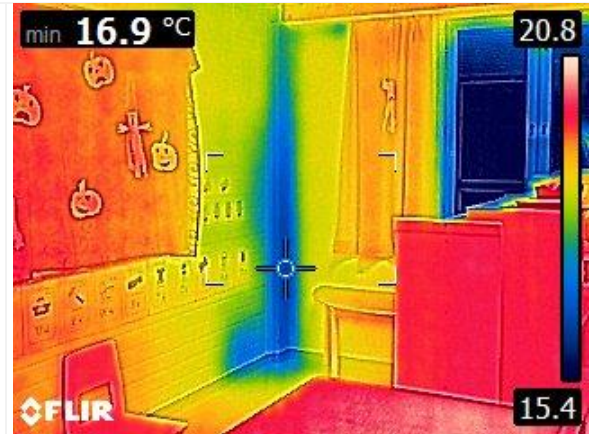
Kuva 18. Tilan 210 ulkonurkassa sijaitseva teräspalkki näkyy sinisenä lämpökamerakuvassa

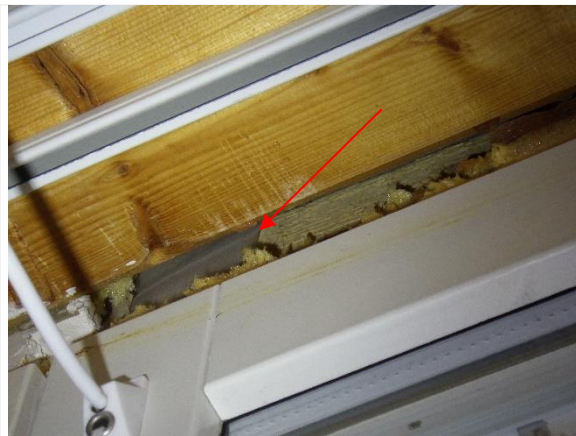
Kuva 19. Levyrakenteiden ulkoseinän muovikalvo loppuu ikkunoiden puurakenteen liittymään

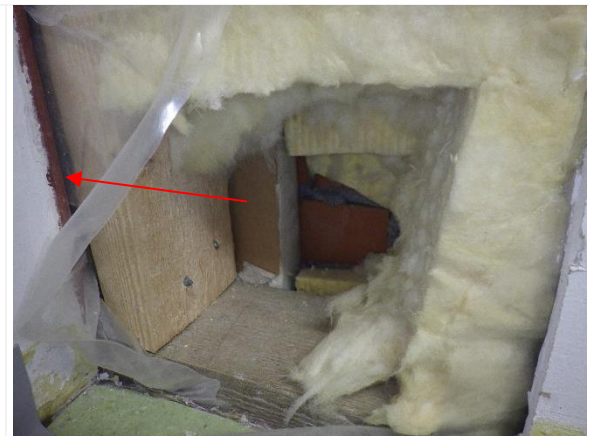
Kuva 20. Rakenneavaus tilan 210 ulkoseinänurkkaan. Nuolen osoittamassa nurkassa teräspilarin takana havaittiin mineraalivillaa eristeenä

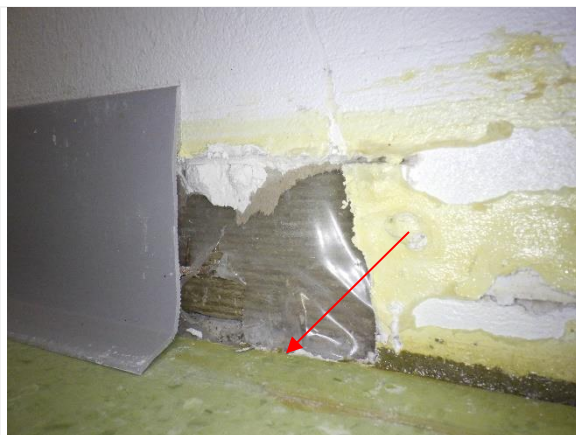
Kuva 21. Pieni vertaileva rakenneavaus tilan 201–209 päätyseinään. Muovikalvo loppuu välipohjan ontelolaatan reunaan

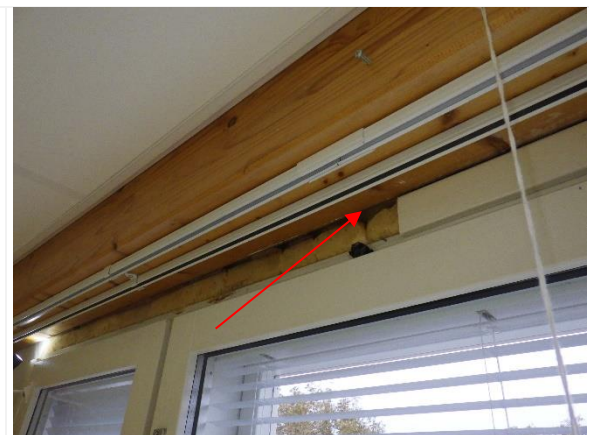
Ikkunan yläpuolen ja liimapuupalkin liittymä havaittiin epätiiviksi aistinvaraisesti (kuva 19). Peitelistan takana ikkunan saumausvaahto ei täytä ikkunan karmirakenteen ja liimapuupalkin väliä, jolloin palkin takana oleva mineraalivilla on avoinna sisäilmaan. Yläpohjan muovikalvo ei jatku ulkoseinän liimapuupalkin takana yhtenäisenä ikkunakarmin yläreunaan.

Kuva 22. Ikkunan yläpuolisen puitteen ja palkin liittymä on epätiivis, palkin takana näkyvissä mineraalivillaa. Saumausvaahto ei täytä ikkunapuitteen ja puupalkin rakoa

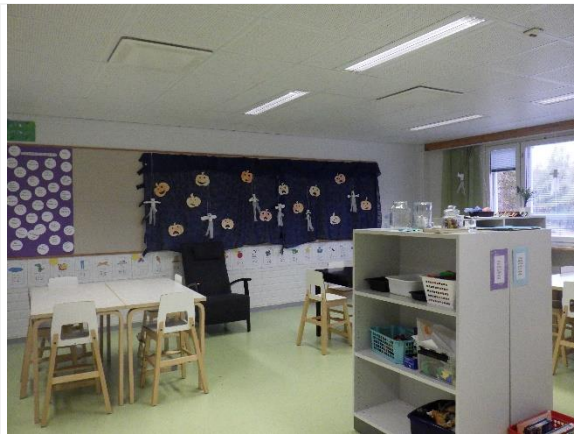
Kuva 20. Yleiskuva luokkatilasta

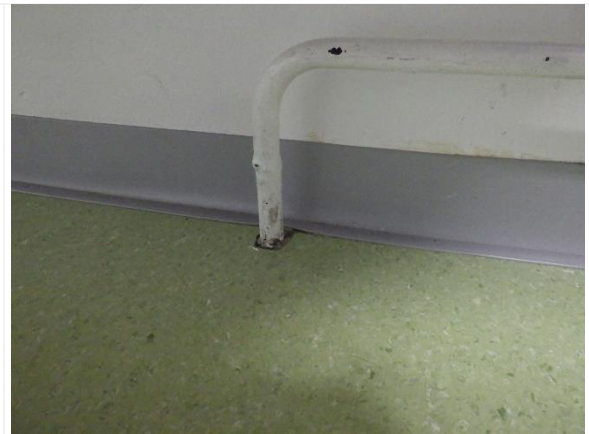
Kuva 21. Yksittäisiä läpivientejä havaittiin epätiiviksi

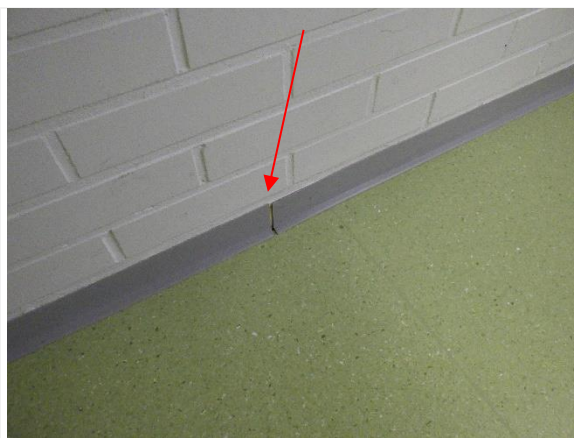
Kuva 22. Osa lattialistoista eivät ole tiiviitä

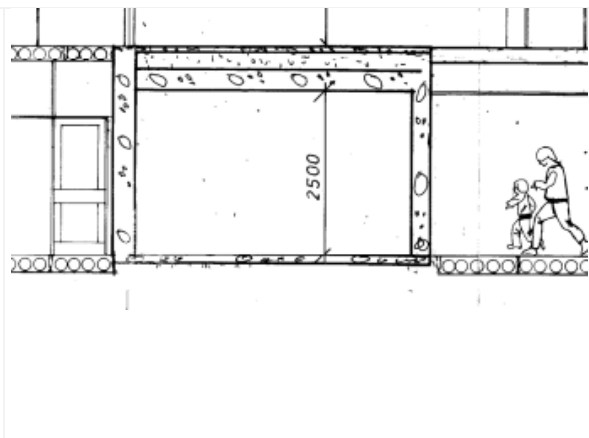
Kuva 23. Leikkauskuva väestönsuoja rakenteesta

Mikäli väestönsuojan mahdollisen eristekerroksen kosteuspitoisuutta halutaan selvittää tarkemmin, suositellaan toteutettavaksi porareikämittauksia välipohjarakenteeseen.

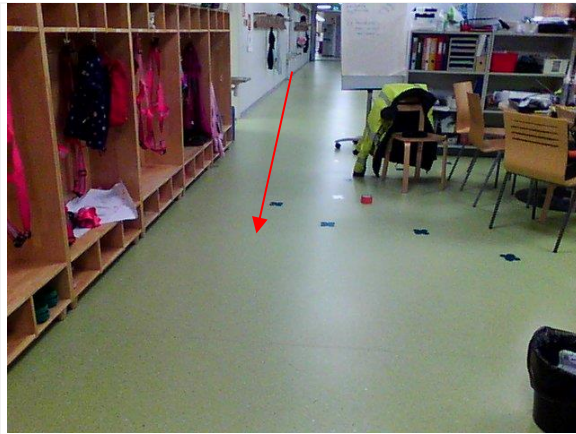
Käytävän 216 lattiassa havaittiin poikkeava lämmin alue, jonka lämmönlähteestä ei saatu selvyttä saatujen piirustusten perusteella (LVI ja rakenne). Käytävän kohdalla on alapuolella väestönsuoja, jonka kattorakenne (välipohja) on poikkeava ympäröivästä välipohjarakenteesta (kuva 23). Kuvattu lämmin alue sijaitsee kuitenkin pienemmällä alueella, kuin väestönsuoja. Alkuperäisten pohjapiirustusten mukaan kyseisessä kohdassa ei olisi alun perin ollut väestönsuojaa. Alueelle kosteuskartoitus ja -mittaukset on esitetty seuraavassa kappaleessa.

Kuva 24. Käytävän lattiassa havaittiin poikkeavan lämmin kohta (viereinen kuva)

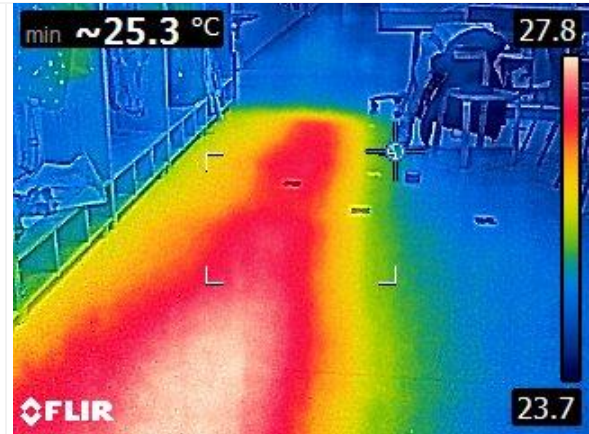
Kuva 25. Käytävän 216 lattiassa (välipohja) havaittiin poikkeava lämmönlähde

Tehtyjen tutkimusten ja havaintojen perusteella ontelolaattarakenteisilla alueilla (suurin osa) ei havaittu kohonneita kosteuspitoisuuksia. Käytävällä mitatussa pisteessä havaittiin lievästi kohonnut kosteuspitoisuus, mutta pitoisuus voi olla myös ns. normaali johtuen muista tiloista poikkeavasta välipohjarakenteesta (väestönsuoja). Korkea kosteuspitoisuus muovimaton alla voi aiheuttaa emi-siopäästöjä sisäilmaan, mutta muovimatoista irtoavia päästöjä ei havaittu otetuissa VOC-ilmamittauksissa. Koneellinen ilmanvaihto poistaa yleisesti ottaen tehokkaasti epäpuhtauksia ilmasta. VOC-mittauksia on esitetty raportin myöhemmässä osiossa. Käytävän lattiassa havaittiin lämpökameralla poikkeava lämmin alue, mutta lämmönlähteestä ei saatu selvyyttä saatujen rakenne- ja LVI-piirustusten perusteella.

- Käytävän lattiassa havaittu lämmin alue suositellaan selvittäväksi yhteistyössä huoltomiehen kanssa
- Mikäli väestönsuojan mahdollisen eristekerroksen kosteuspitoisuutta halutaan selvittää tarkemmin, suositellaan toteutettavaksi porareikämittauksia välipohjarakenteeseen.
- Tilassa 210 suositellaan toteuttamaan myös vertaileva paine-eromittaus 2 viikon ajalta, sillä olemassa olevat paine-eromittarit eivät sijaitse kyseisessä tilassa. Kyseisen tilan paine-erot voivat erota ympäröivistä tiloista.

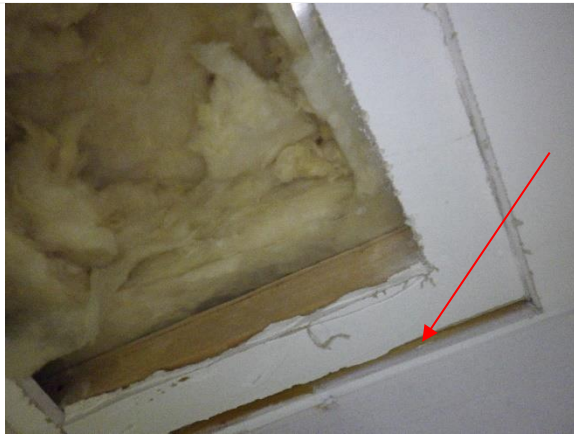
Sisäpuolelle toteutettiin yksi rakenneavaus tilaan 210, josta tarkasteltiin ulkoseinän liimapuupalkin liittymää yläpohjaan. Muovikalvon havaittiin päättyvän liimapuupalkin sisäpintaan, jolloin ulkoseinän/ikkunan muovikalvo ei jatku yhteneväisenä.

Kuva 26. Yläpohjan muovikalvo päättyy liimapuupalkin sisäpintaan

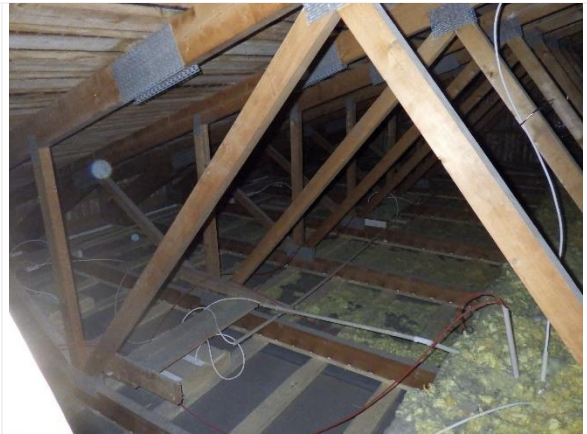
Kuva 27. Yleiskuva yläpohjasta (eristämätön kohta ulkokatos)

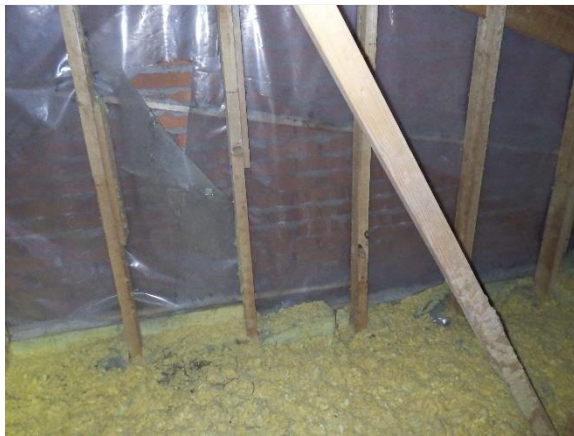
Kuva 28. Rakennuksen länsipääty, jossa ulkoseinän muovia on jatkettu yläpohjatilaan

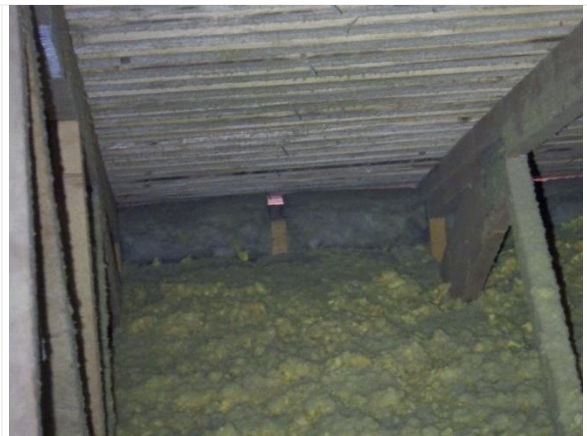
Kuva 29. Osa räystästuuleuksesta on ummistettu mineraalivillalevyillä

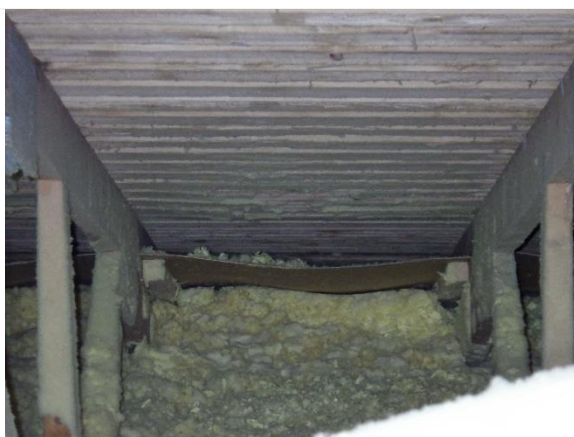
Kuva 30. Puhallusvillan asennuksen yhteydessä on todennäköisesti asennettu räystäälle tuulenhjauslevyt

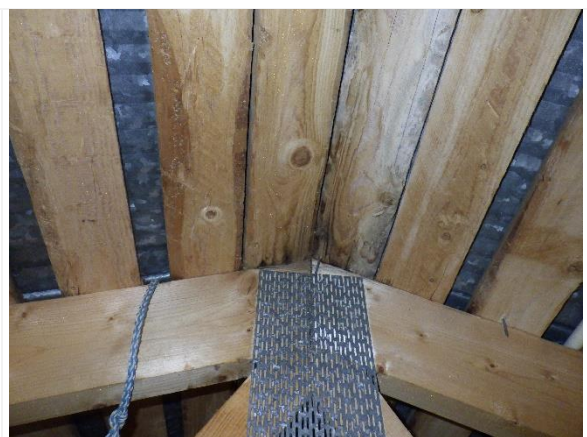
Kuva 31. Vesikatteella ei ole aluskatetta

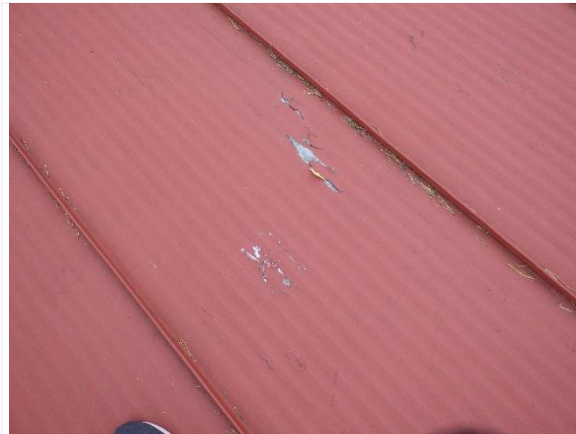
Kuva 32. Vesikatteella havaittiin paikallisia pinnoitteiden vaurioita

Vesikaton pinnoitteessa havaittiin paikoin vaurioita, jotka eivät aiheuta akuuttia ongelmaa, mutta johtaa pidemmällä aikavälillä peltirakenteen vaurioitumiseen, mikäli pinnoitetta ei huolleta. Sadevesikouruissa ei havaittu merkittäviä määriä lehtiä tai roskia, jolloin kourujen ylitulvimisen riski on pieni.

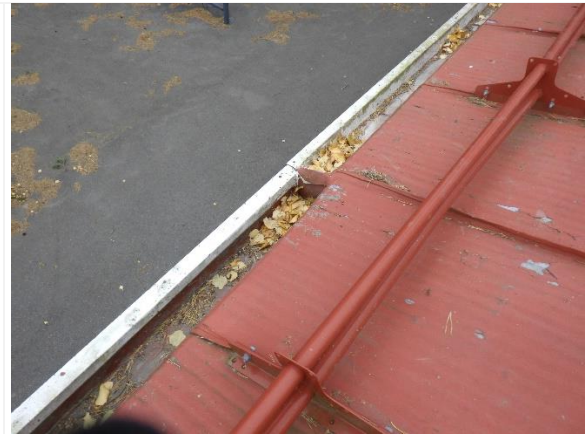
Kuva 33. Sadevesikouruissa havaittiin vain vähäisesti lehtiä ja roskia

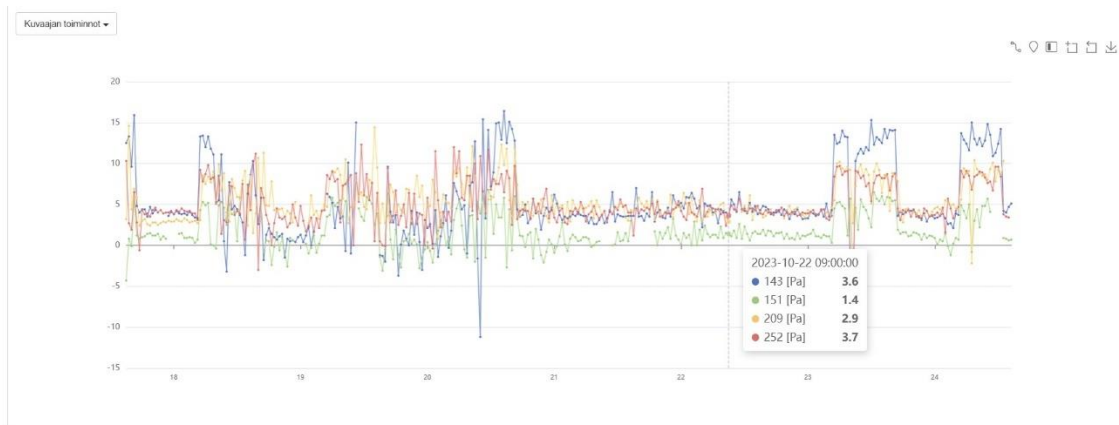
Paine-ero pysyttelee pääsääntöisesti kaikissa mittapisteissä 7 päivän ajan ylipaineisena suhteessa ulkoilmaan. Mittauspisteen 209 paine-ero pysyttelee pääsääntöisesti +3...+6 Pa välillä, silloin kun paine-eroihin ei vaikuta muut ulkoiset tekijät. Seitsemän päivän mittausdatan aikana paine-ero käy vain kerran hetkellisesti alipaineisena. Kolmen päivän mittausdatassa on nähtävissä maanantai 23.10. noin klo 18 selkeä ylipaineen väheneminen tiloissa, joka jatkuu noin klo 5.00 asti, jolloin ylipaine tiloissa taas kasvaa. Tällöin kertoman ja havaintojen mukaan ilmanvaihtokoneet lähtevät päälle täyстeholle, kun ylipaine kasvaa. Samanlaista eroa ei ole nähtävissä mittausdatan alkupäässä, joka sijoittuu viikonlopulle (la-su). Alla esitettyinä 7 päivän mittauskäyrät, jossa eri mittauspisteet (tilat) näkyvät omilla viivoilla ja väreillä.

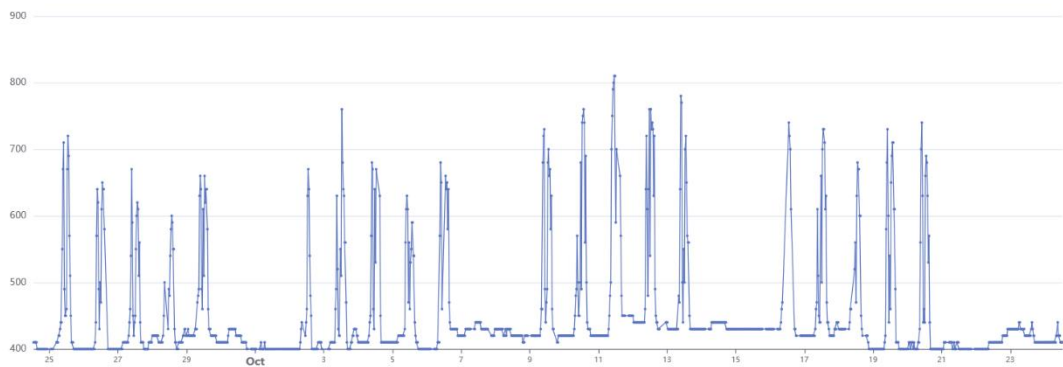
Hiilidioksidi

Pitoisuuden nousevat arvot viittaavat tilojen normaaliin käyttöön sekä huoneessa olevaan henkilömäärään. Mikäli tiloja lisäksi ikkunatuuletetaan, hiilidioksidin määrä ilmassa laskee nopeasti. Molemmat tilat 210 ja 227 oletetaan olevan saman ilmanvaihtokoneen käyttöalueella, mutta tilojen oppilasmääriä ei ollut tiedossa. Koneellisen tulo- ja poistojärjestelmän piirissä olevissa tiloissa hiilidioksidipitoisuudet eivät usein nouse korkeiksi, sillä ilmanvaihto poistaa tehokkaasti hiilidioksidia. Kouluissa ja päiväkodeissa tulee kuitenkin huomioida tilojen mitoitettujen ja suunniteltujen henkilömäärät, joissa tulee pysyä ilmanvaihdon tarkoituksen mukaisen toiminnan takaamiseksi. Ilmanvaihdolle ei esitetä erillisiä toimenpide-ehdotuksia.

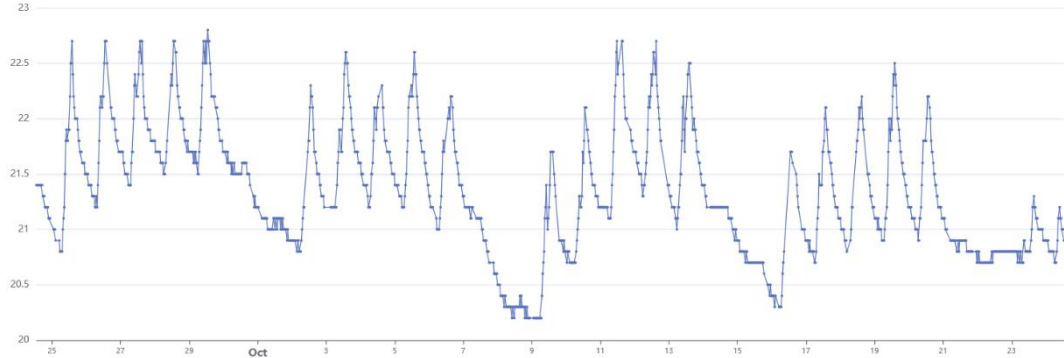
Lämpötila

nöllisesti usean päivän aikana 22,5-23 °C välille. Vertailuna tilassa 227 saman ajankohdan datan mukaan lämpötila kohoaa käytönaikana korkeimmillaan säännöllisesti 21,5-21,8°C. Tilojen ollessa tyhjillään 20,5-21 °C välille.

Lämpötilat nousevat tilassa 210 säännöllisesti hieman kohonneiksi, vaikka pysytteleekin asumisterveysasetuksien asettamissa raameissa. Patterit havaittiin tarkastushetkellä melko kuumiksi. Tilassa 227 lämpötilat pysyttelevät kokonaisuutena hieman matalammalla. Tilojen suhteellinen kosteus kulkee molemmissa tiloissa melko vastaavanlaisesti ja sisäilman kosteus voi vaihdella paljonkin. Sisäilman kosteuspitoisuudelle ei ole asetettu varsinaisia raja-arvoja, sillä niiden toteutuminen Suomen olosuhteissa on usein hankalaa sääolosuhteiden suuren vaihtuvuuden vuoksi. Koneellisen ilmanvaihdon alaisuudessa etenkin lämmityskaudella sisäilman kuivuus voidaan kokea häiritsevänä. Saatujen mittaustulosten perusteella ei saatu riittävästi tietoa lämmityskauden (pakkasten) vaikutuksesta sisäilmaan. Tilan 210 lämmitystä suositellaan säätämään hieman matalammaksi, jolloin sisäilman tunkkaisuuden tunne voi vähentyä. Samassa yhteydessä suositellaan toteuttamaan automaatiojärjestel-

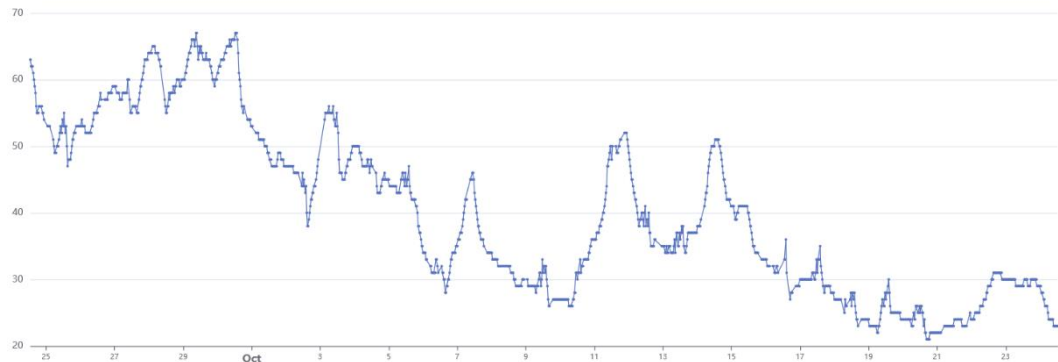
Ilmankosteuskuvaajat noudattelevat molemmissa mittapisteissä (210 ja 227) samaa käyrää. Ilmankosteuden muutokset mukailevat usein ulkoilman kosteusolosuhteita. Ilmankosteus vaihtelee suursti mittaussajankohdalla kokonaisuudessaan 20-65% välillä.
