VELHON PÄIVÄKODIN SISÄILMAINFO 7.2.2024

Velhon päiväkoti 7.2.2024

Rakennetekniset tutkimukset

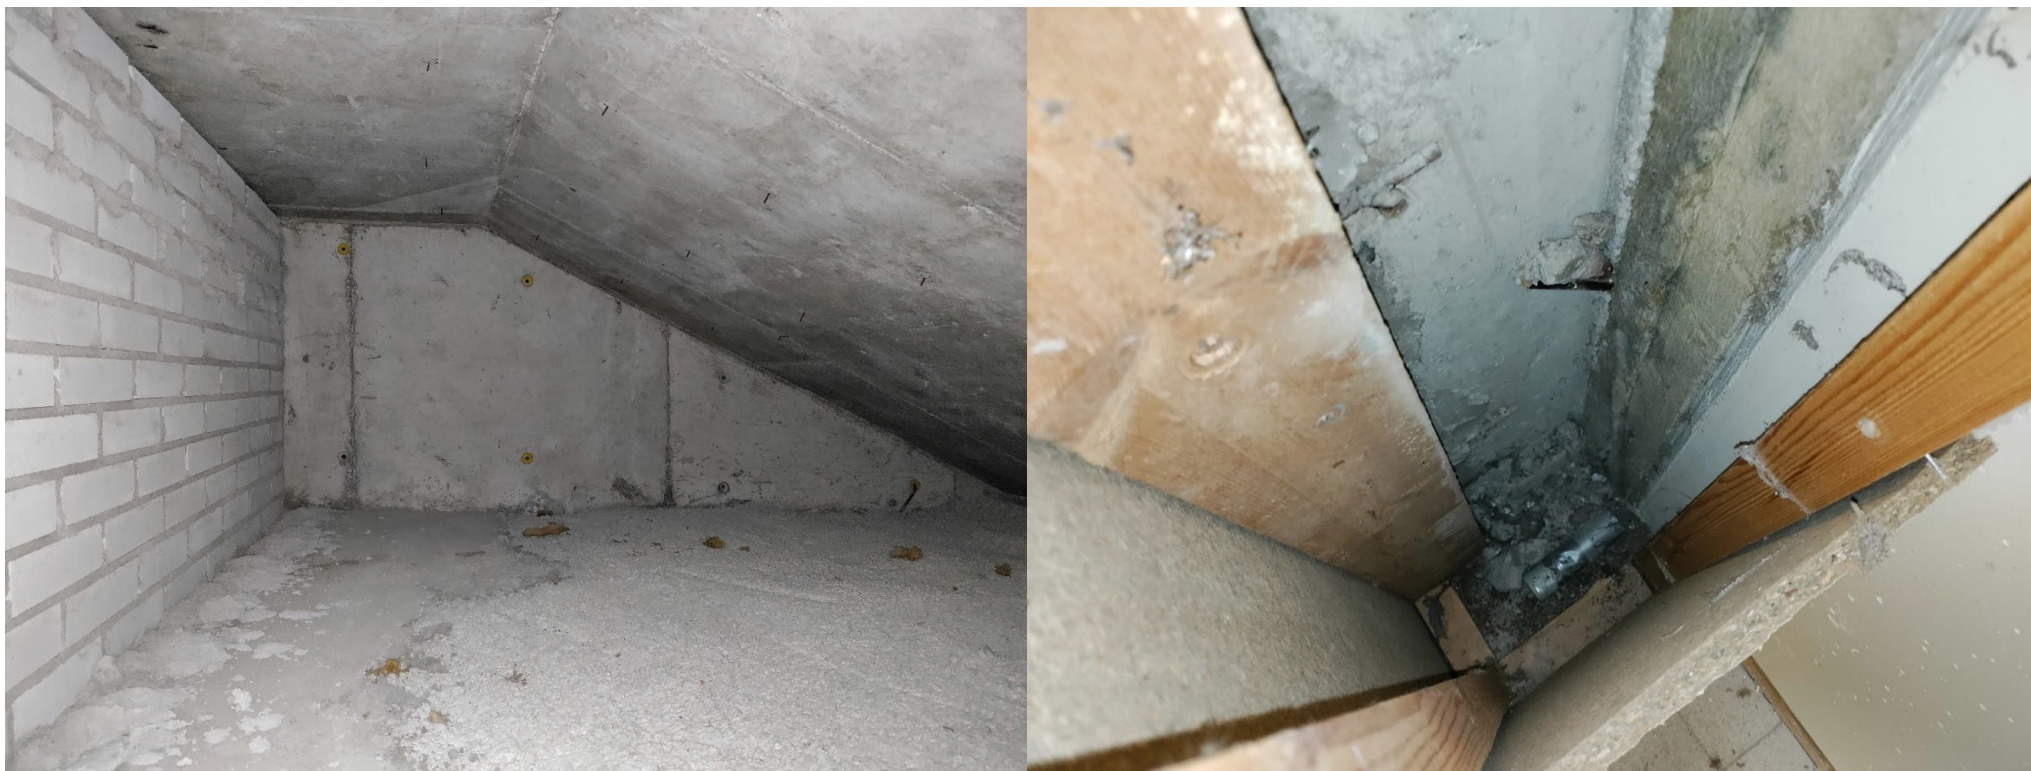
Portaan alla

- Sisäportaan rakenteen tarkastus: tyhjä tila, jossa ei havaittu orgaanista materiaalia.
- Ei mikrobeja tai kuituja pinnoille laskeutuneessa pölyssä.
- Ulko-ovien ja ulkoseinien liitoskohtia tarkasteltiin rakenneavauksilla ja aistinvaraisesti.
 - Käytävän 101 ulko-oven oikealla puolella oleva kotelorakenne ei ole ilmatiivis.
 - Käytävän 115 ulko-oven liitoskohta ulkoseinärakenteeseen ei ole ilmatiivis. Liitoskohdan lastulevyssä havaittiin kosteusjälkiä.
 - Tuulikaapissa 119 ulkoseinärakenne ei ole ilmatiivis alas lasketun katon yläpuolella.
 - Keittiö suunnitellusti alipaineinen
- Toimenpiteinä
 - ulkoseinärakenteen ja ulko-ovien liitoskohtien tiivistäminen
 - kosteusvaurioituneen oven pielen levyn uusiminen.
 - tilojen ilmanvaihdon tasapainottaminen

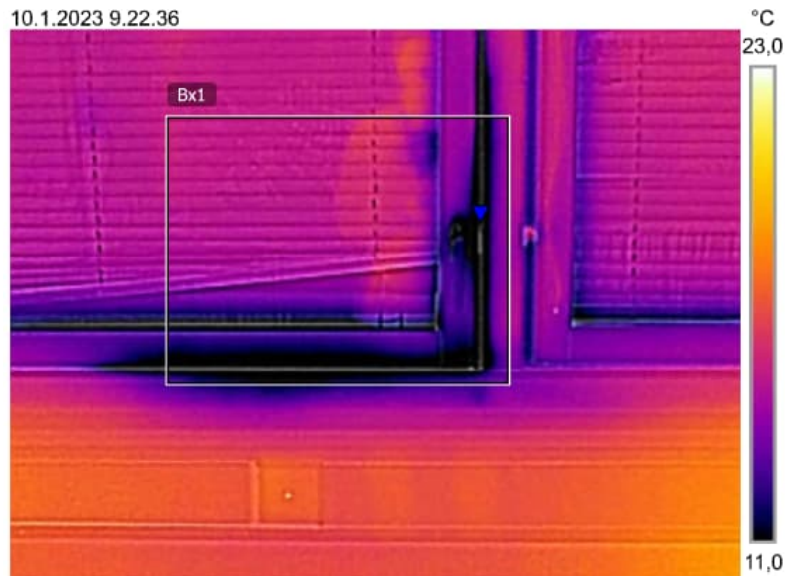
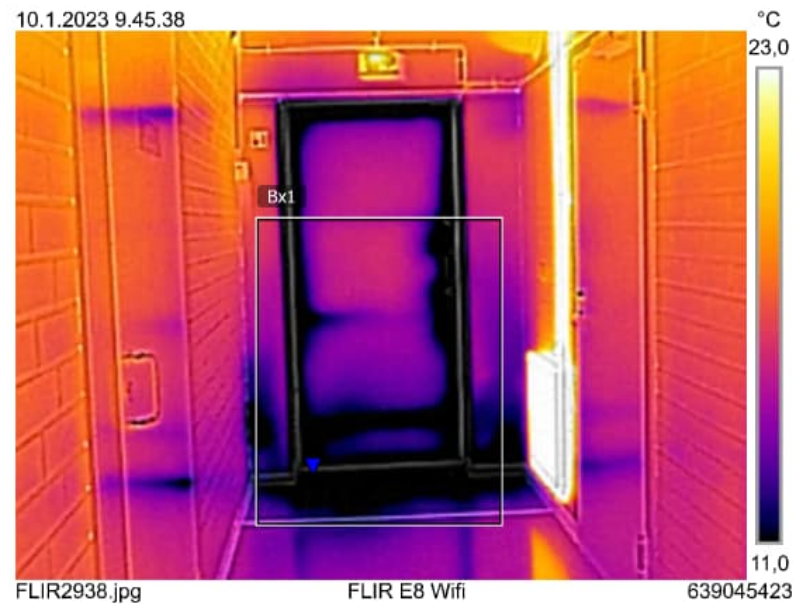
2023/01 lämpökuvaus

- Tehtiin vain alakertaan
- Ilmavuotoja ulko-ovien ja paikoin ikkunoiden kohdalla
- Keittiön takana olevassa siivouskomerossa 116 ja jätehuoneessa 117 lattia kylmä
 - Toimenpiteinä ilmavuotojen korjaus ja siivouskomerossa lattian mahdollisen vaurion selvitys.

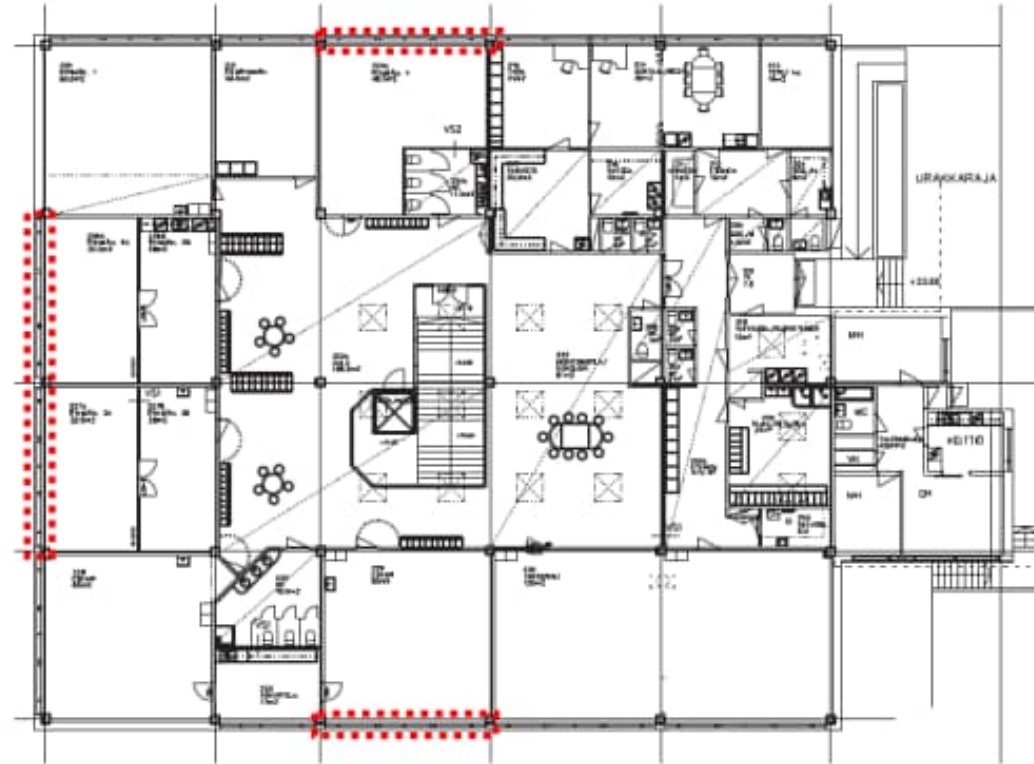
2023/03 tiivistysten tarkastus

- Tehtiin yläkertaan oirehuoneisiin
- Paine-ero -3 Pa, ei ilmavuotoja
- Ei tarvetta toimenpiteisiin

Kuva 1. Tutkimusalue merkitty punaisella.

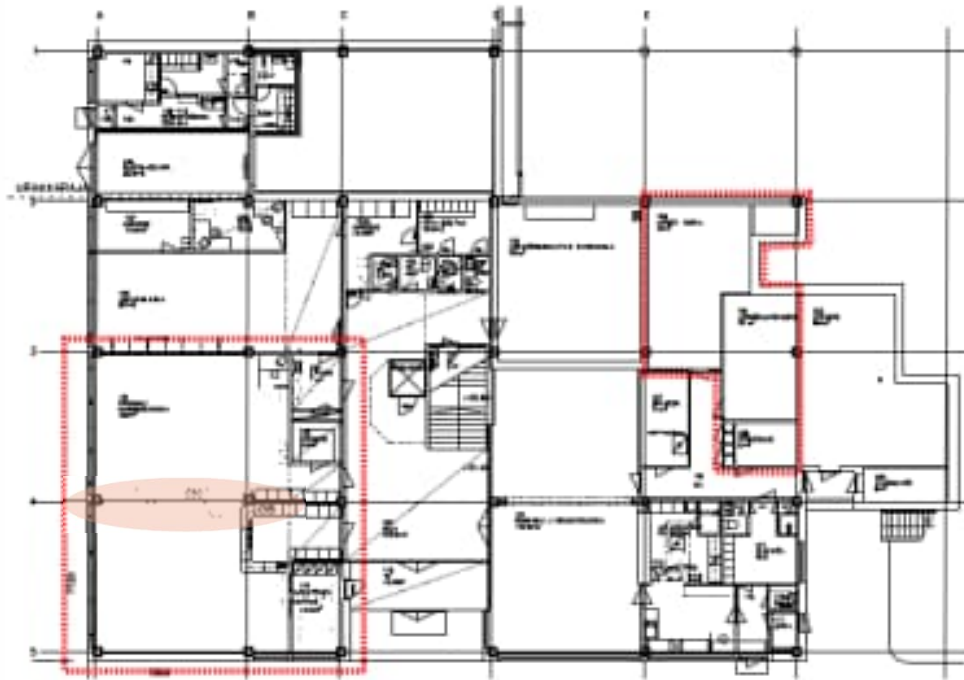
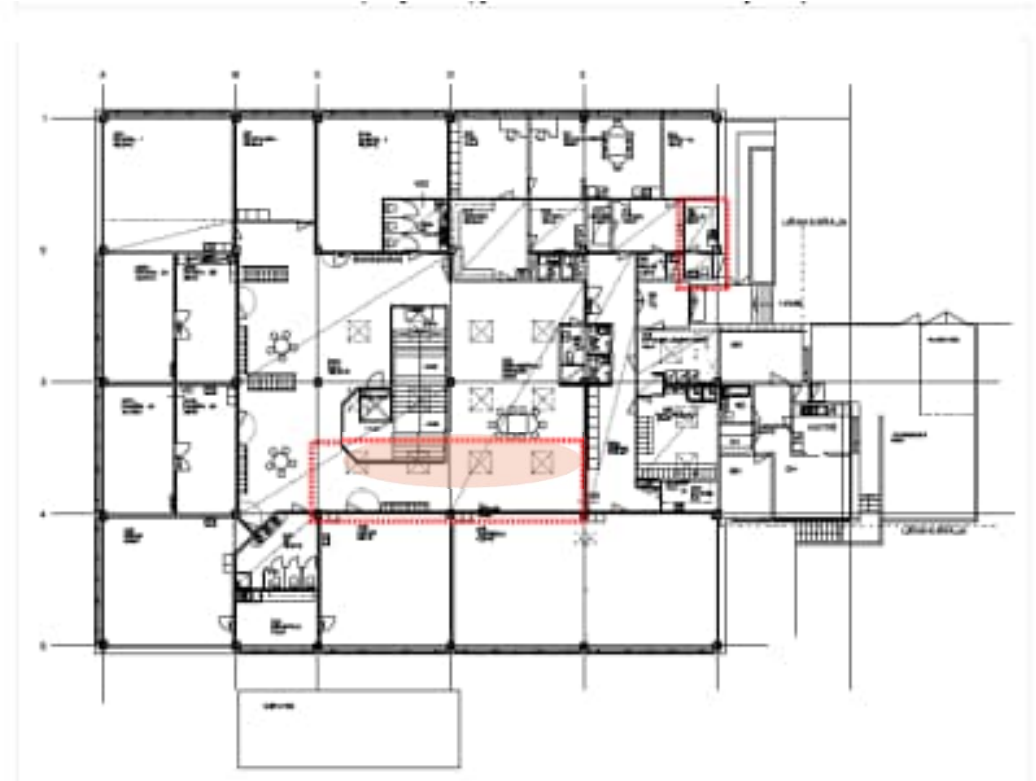
2023/09 tiivistysten tarkastus

- Tehtiin alakertaan ja yläkertaan pistokokein
- -10 Pa, ilmavuotoja paikoin ontelolaattojen kautta

- teletilan läpiviennin tiivistäminen
- h. 131 ulkoseinärakenteen epätiiviyiskohtien tiivistyskorjauksia sekä ontelolaattavälipohjan läpivientien tiivistäminen
- 2 kerroksen kattoikkunoiden liitoskohtien tiivistäminen sisäpuolelta
- kattoikkunoiden kiinnitysruuvien suojien uusimista.

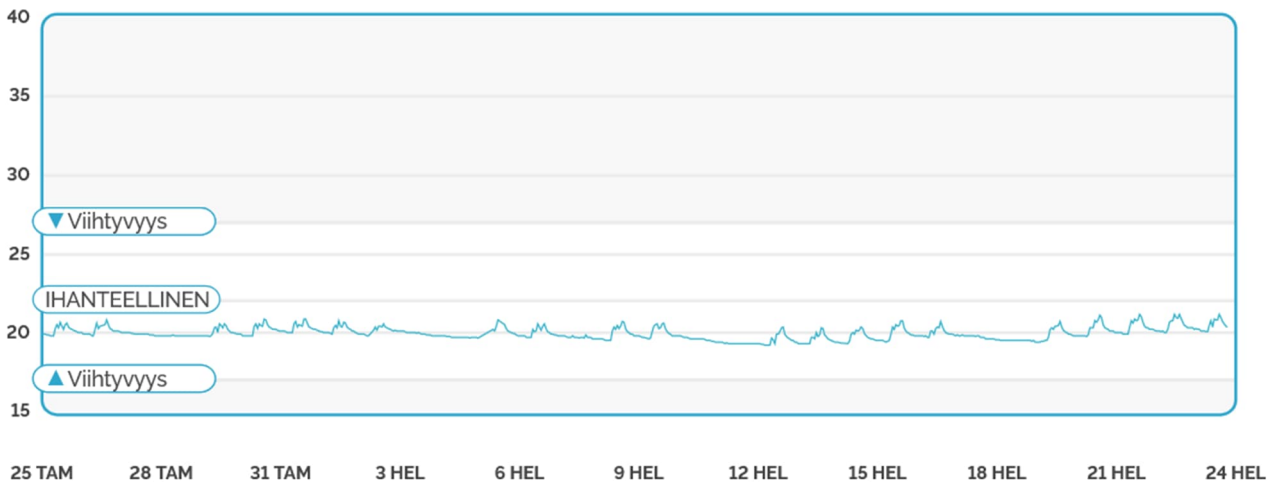
Lämpötila (°C)

Päivähoitopaikoissa huoneilman lämpötilan tulee pysytellä lämmityskaudella + 20 °C – + 26 °C välillä. Työpäivän aikana lämpötilasuositus täyttyy. Tavoitelämpötila on + 20 °C – + 22 °C.

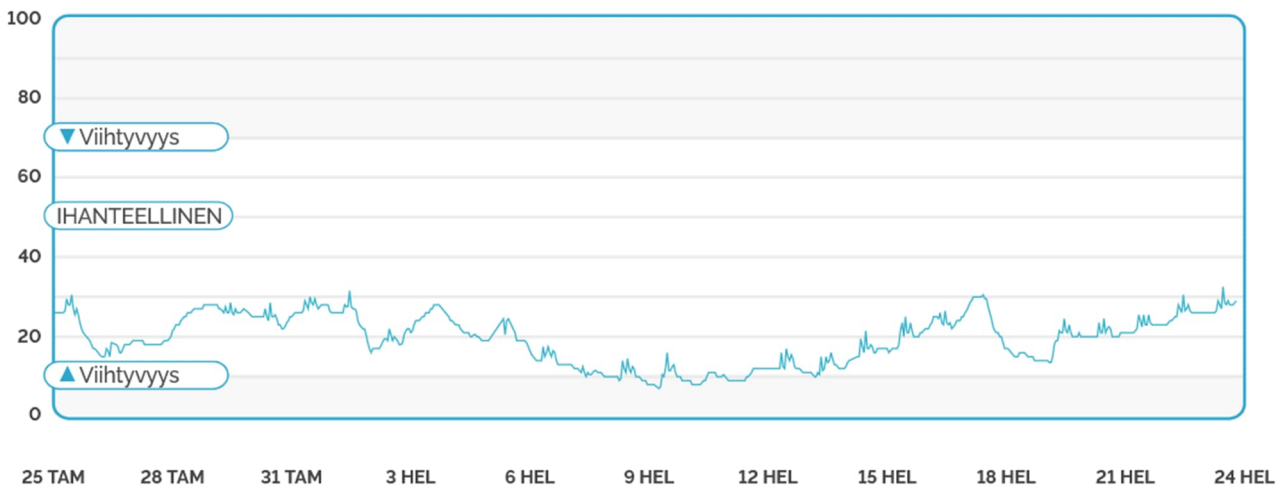
Suhteellinen ilmankosteus (%)

Huoneilman kosteus voi vaihdella lyhytkestoisesti ulkoilman kosteudesta ja rakennuksessa harjoitetusta toiminnasta riippuen hyvin paljon. Kun ilmanvaihto tuo ilmaa sisälle, samalla siirtyy ulkoilmassa oleva kosteussisältö sisäilmaan. Ilmankosteudelle on suositusarvoja, mutta niiden saavuttaminen ei ole aina mahdollista muun muassa ilmastollisista syistä, eikä näistä arvoista poikkeamista voida pitää terveyshaittana. Talvella kovemalla pakkasella ilmankosteus menee lähelle 10 %. Kuivassa ilmassa (alle 25 %) hengitysteiden limakalvojen, silmien sidekalvojen ja ihon kuivumisoireet lisääntyvät.

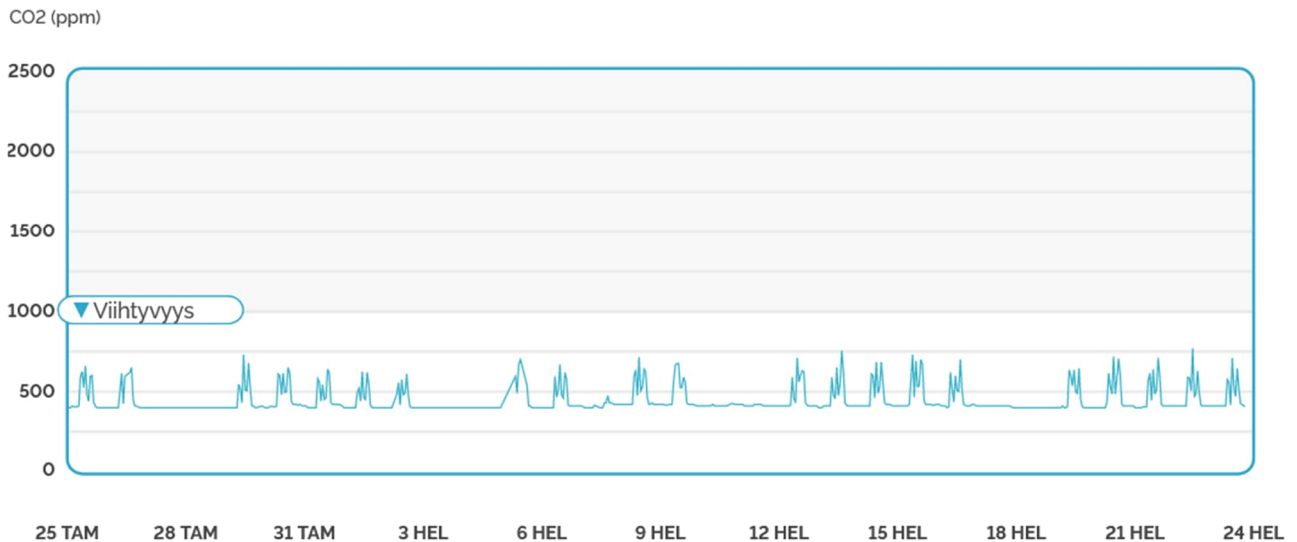
Hiilidioksidi CO₂ -pitoisuus kuvaa huoneilman vaihtuvuutta. Pitoisuus on hyvällä tasolla, kun se on alle 800 ppm eli 400 ppm suurempi kuin ulkoilman hiilidioksidipitoisuus. Sisäilman hiilidioksidipitoisuuden toimenpideraja ylittyy, jos pitoisuus on 1 150 ppm suurempi kuin ulkoilman hiilidioksidipitoisuus.

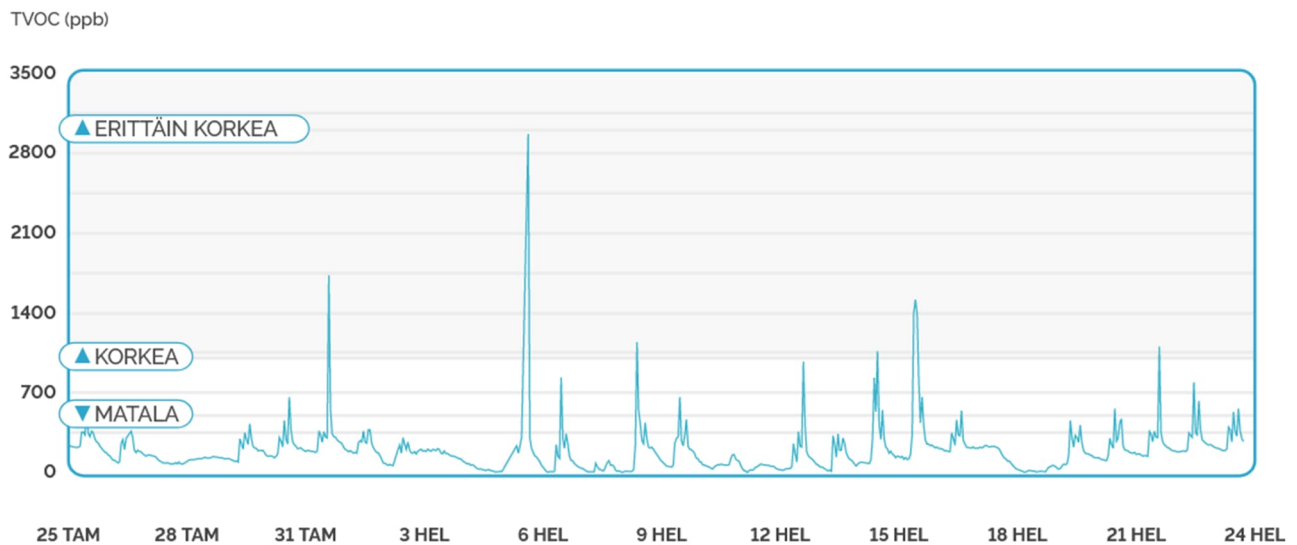
TVOC-arvo kuvaa mm. erilaisia hajuja. Yöaikana TVOC-pitoisuudet laskevat, joten VOC-päästöt tulevat pääsääntöisesti käyttäjälähtöisesti. Tavallisessa huoneilmassa esiintyy aina jonkin verran VOC-yhdisteitä. VOC-yhdisteiden päästölähteitä ovat mm. rakennus- ja sisustusmateriaalit, huonekalut, tekstiilit, pesu- ja puhdistusaineet, kosmetiikkatuotteet, käyttäjien aineenvaihdunta ja ulkoilman saasteet. TVOC= total voc. VOC= haihtuvat orgaaniset yhdisteet.
