## Tiivistyskorjausten merkkiainekokeet tiloissa 139,141,225,259 sekä keittiössä ja ruokalassa 193

**Kohde: Otsolan koulu, Hiidenkirnuntie, 48299 Kotka**

### Tutkimuksen tarkoitus ja lähtötilanne

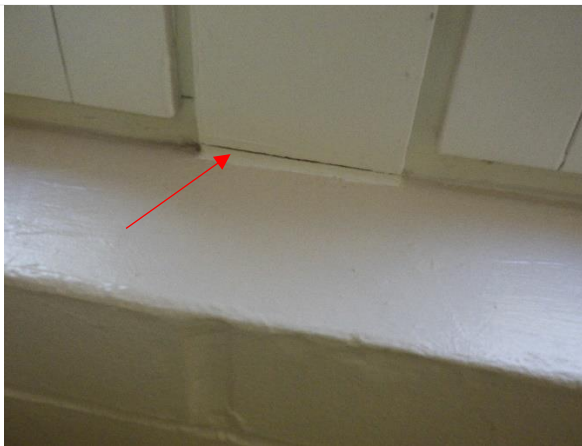
Kuva 1. Ikkunoiden välin ja ulkoseinän liittymä, jossa halkeama. Kyseisistä kohdista havaittiin ilmapuotoja. Levyä ei irrotettu. Rakenne on voitu tiivistää myös levyn takaa.

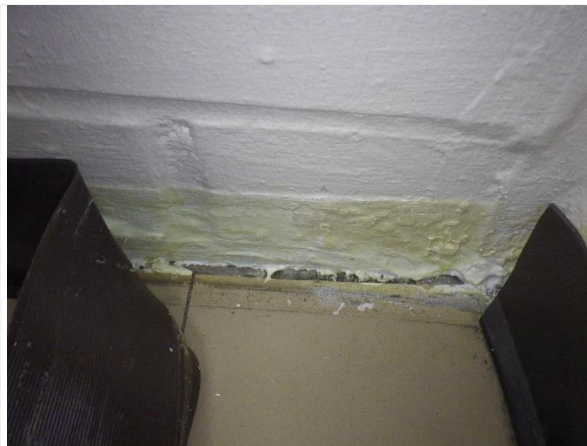
Ulkoseinärakenteessa havaittiin selkeä ilmavuoto koko ikkunallisen osan ulkoseinän ja alapohjan liittymässä. Liittymää tarkasteltiin myös silmämääräisesti, mutta tiivistystä enempää rikkomatta ei saatu täysin käsitystä onko liittymässä käytetty vahvikenauhaa (kuva 2). Tilaaajalta saadun selvityksen mukaan ruokasalien seinät on tiivistetty kokonaisuudessaan sekä liittymät, että läpiviennit yli blowerproofilla. Vahvikenauhasta ei ole mainintaa. Ikkunoiden tiivisteet on myös uusittu. Ikkunoiden välisten osien sekä ulkoseinärakenteen liittymistä, pistorasioista sekä patterin kannakkeista havaittiin pistemäistä ja paikallista vuotoa. Ikkunoiden välistä levyä ei poistettu. Tiivistyskorjaus on voitu toteuttaa myös rakenteen taakse sekä päälle, mutta liittymissä havaittiin silti vuotoja. Levy on naulattu kiinni ikkunarakenteeseen, joka mahdollisesti rikkoo tiivistyksen. Ruokalan päädyn katon rajassa olevasta kotelosta havaittiin koko seinän matkalta selkeitä ilmavuotoja (kuva 4). Kotelon taakse

Kuva 2. Lattian ja ulkoseinän liittymä. Liittymässä ei todennäköisesti ole tiivistysnauhaa

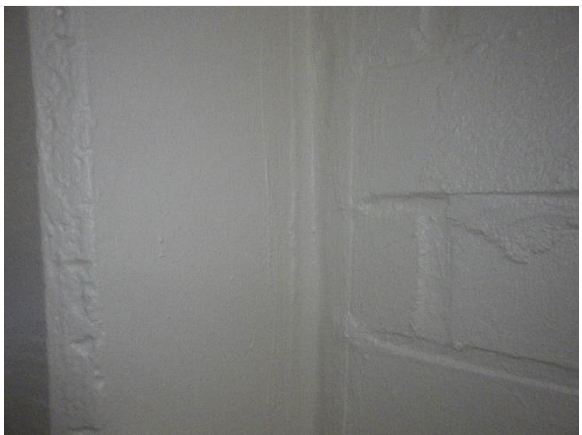
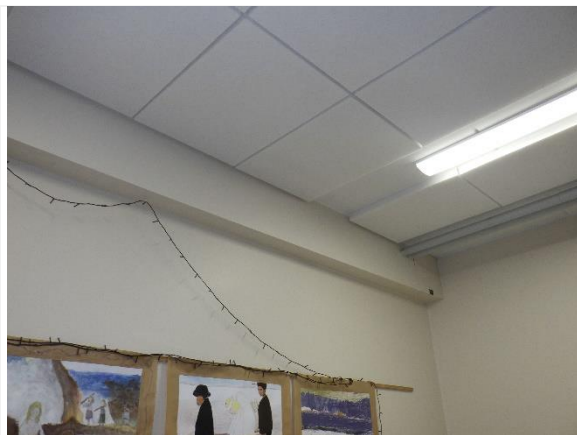
Kuva 3. Pilarin ja ulkoseinärakenteen liittymä, liittymässä tiivistenauha

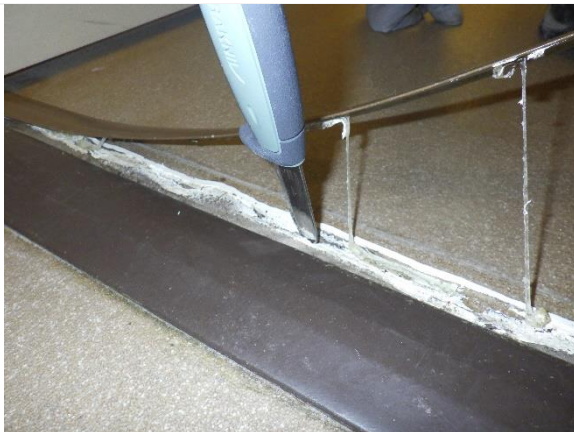
Kuva 6. Väliseinän liittymää tiivistetty (tilan 191 ja 185 välinen)

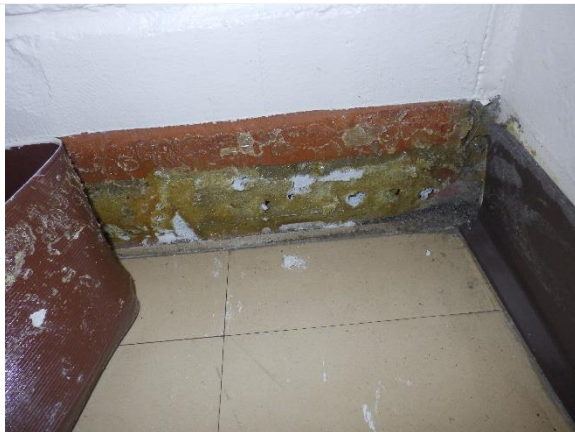
Sosiaalitalan 188 ja tuulikaapin 191 välisen oven kynnyksen liittymä ei ole tiivis (kuva 7). Sosiaalitalan ulkoseinärakenteiden liittymissä havaittiin useassa kohdassa pistemäisiä, mutta selkeitä ilmapuotoreittejä. Tarkat vuotokohdat on esitettyä myös liitteenä olevassa tutkimuskartassa. Ikkunoiden puitteissa havaittiin silmämääräisesti muutamia halkeamia. Tuulikaapin 191 ulkoseinän ja alapohjan liittymässä havaittiin selkeitä vuotoja. Ikkunan yläpuolisen palkin ja ikkunoiden liittymistä havaittiin säännöllistä vuotoa.

Kuva 7. Sos.tilan 188 ja TK 191 välinen lattian liittymä ei ole tiivis

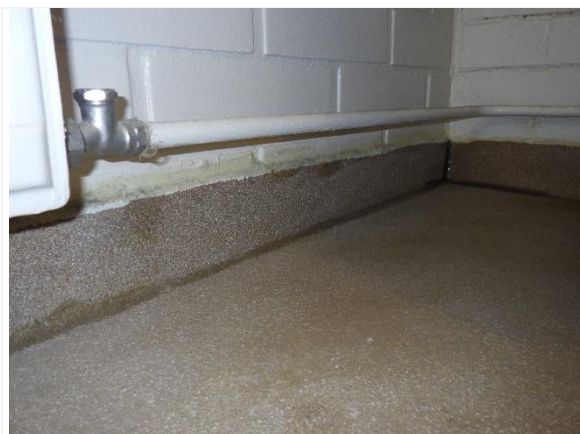
Kuva 9. Sos. tila 188 ulko- ja väliseinän nurkka. Akryylimassan liittymiä tiivistetty

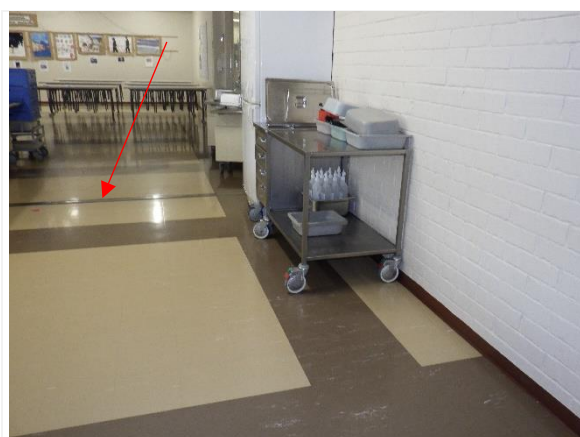
Kuva 11. Lattian liikuntasauma havaittiin tiivistetyksi

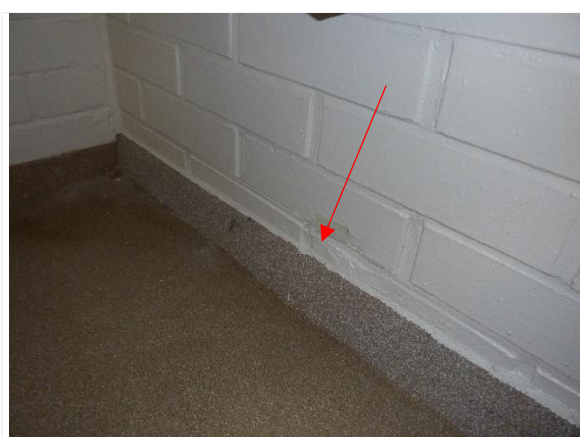
Kuva 13. Sos. tilan 188 ulkoseinän ja lattian liittymä, vuotokohta nuolella

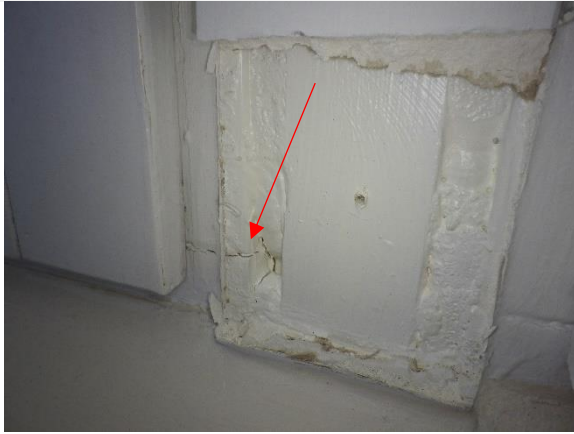
Ulkoseinän yksittäinen ikkunan välinen seinärakenne tarkistettiin avaamalla. Ikkunatilkkeen eristepinta on massattu. Ikkunapuitteen puurakenne on kuitenkin elänyt ja tiivistys on halkeillut (kuva 17). Ulkoseinärakenteisiin ei toteutettu muutoin merkkiainekokeita sen rakenteen vuoksi.

Kuva 17. Ikkunan välinen rakenne tiivistetty. Tiivistyksessä halkeama

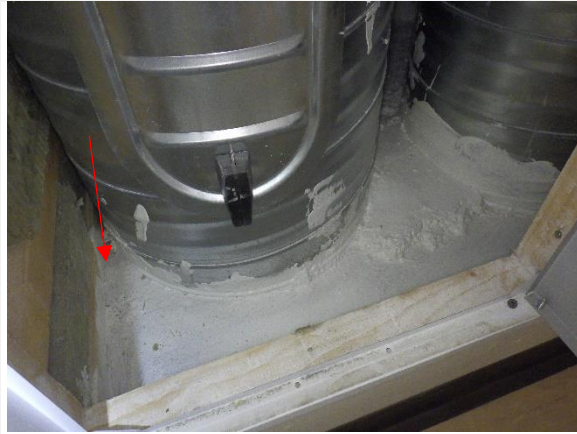
Kuva 18. Luokkatilan nurkissa kulkee IV-kotelo. Massaus on toteutettu puurunkoa vasten, ei betonikoroketta (kuvassa runkojen välissä mineraalivilla)

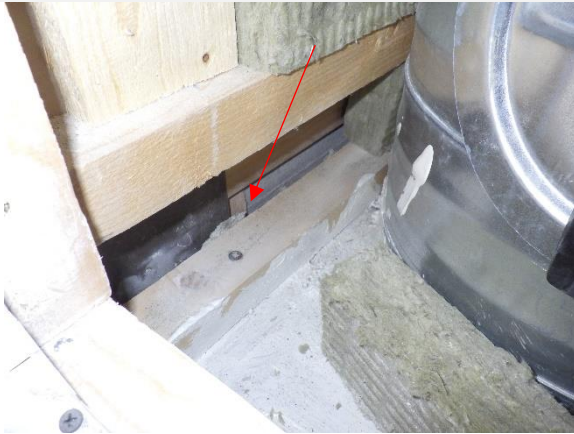
Kuva 19. IV-kotelon tiivistys on toteutettu runkorakenteeseen, ei betonikorokkeeseen (nuolella osoitettu betonirakenne)

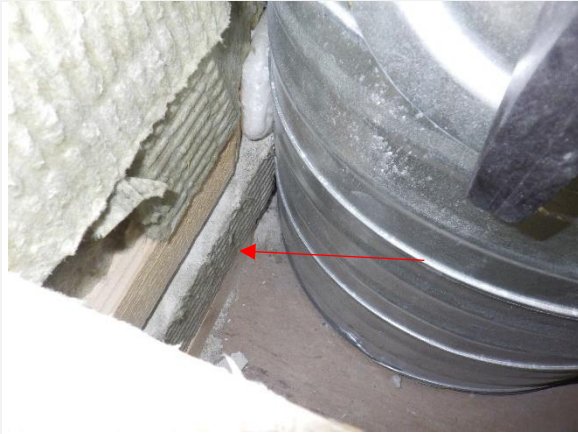
Kuva 21. Betonikorokkeen liittymää ei ole tiivistetty, muovimatto on osin paikallaan

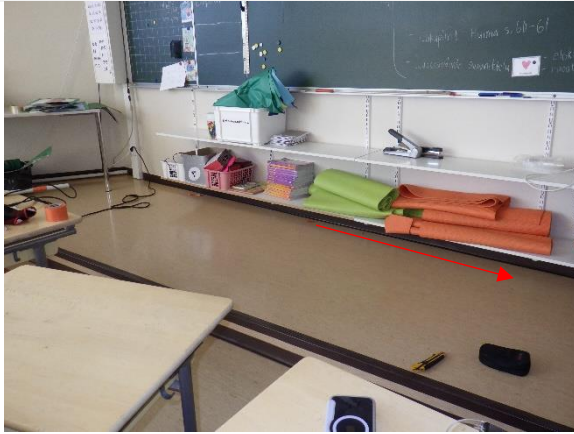
Opettajan korokkeen lavuaarien läpivienneistä ei havaittu vuotoja, eikä IV-kotelon sisäpuolelta. Opettajan korokkeen ja väliseinän liittymistä havaittiin selkeitä ilmavuotoreittejä lähellä vesipisteitä. Korokkeen lattiaan on merkattu teipillä, mistä vuotolinja alkaa. Lähellä ulkoseinää on korokkeella linja, jossa ei havaittu vuotoja.

Kuva 23. Yleiskuva korokkeesta. Selkeitä vuotoja havaittiin nuolen kohdalta oikealle. Lattissa teippi, josta vuoto alkaa nuolen suuntaan

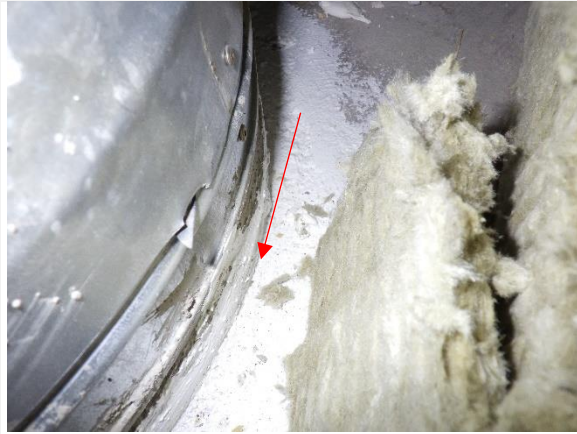
Kuva 24. IV-putkien läpiviennit lattiaan on tiivistetty

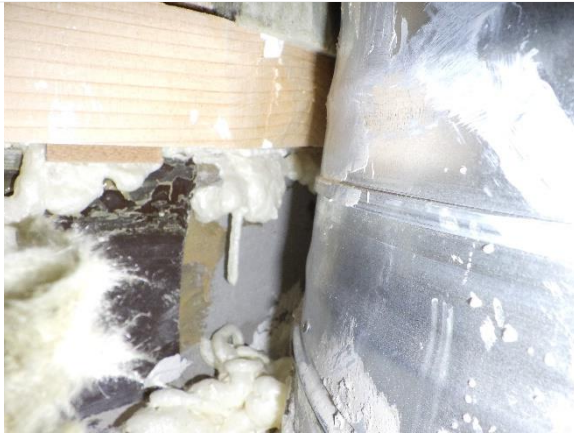
Kuva 25. Korokkeen betonirakennetta ja sen tiivistystä oli hankala havainnoida ahtauden vuoksi, liittymiä on tiivistetty

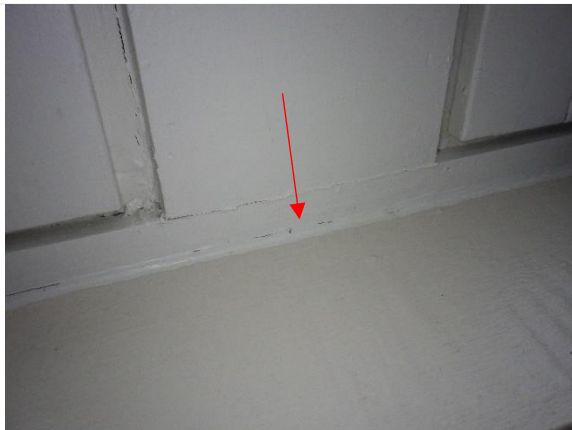
Kuva 27. Ikkunalistoituksessa halkeamia

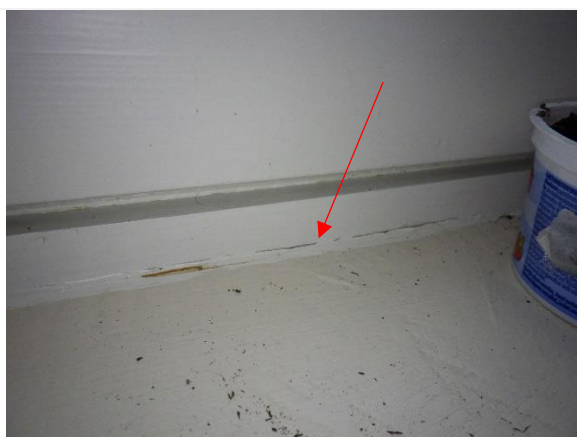
Kuva 28. Ikkunalistoituksessa halkeamia, ei havaittu vuotoja

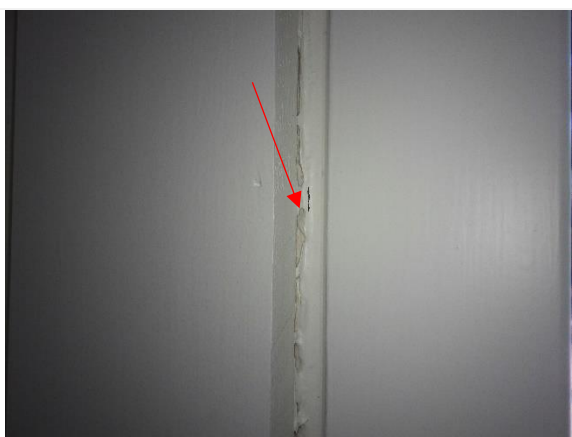
Ikkunan välisistä levyrakenteista havaittiin selkeitä ilmavuotoreittejä. Muiden rakenteiden liittymistä ei havaittu ilmavuotoreittejä. Yksittäisen ikkunavälin rakennetta raotettiin ja tiivistyskorjauksen toteutusta tarkasteltiin silmämääräisesti. Ikkunapuitteiden puu- ja levyrakenteet elävät rakenteiden liikkumisen myötä. Liittymissä havaittiin näin ollen erikokoisia halkeamia. Rakennetta raottamalla ei saatu täyttä varmuutta, onko tiivistyskorjaus toteutettu täysin levyrakenteen taakse vai listoituksien päälle. Ikkunaväleistä havaittiin kuitenkin kauttaaltaan selkeitä ilmavuotoreittejä, jonka vuoksi ne on järkevää korjata kokonaisuudessaan, jotta myös

Kuva 29. Ikkunan välisissä rakenteissa halkeamia, havaittiin vuotoja

liittymät muuhun ulkoseinärakenteeseen saadaan tiiviiksi. Ikkunoiden vaakalistoituksista ja ikkunapenkin liittymistä ei havaittu vuotoja. Ikkunoiden välisiä levyjä ei suositella kiinnitettäväksi nauloilla, joka rikkoo tiivistyksen.

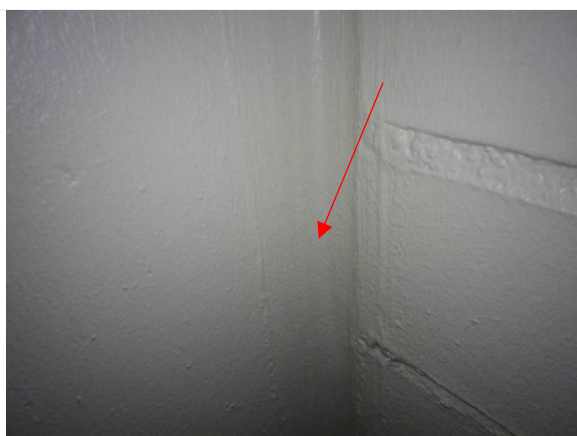
Kuva 30. Pilarin ja ulkoseinän liittymässä on vahvikenauha

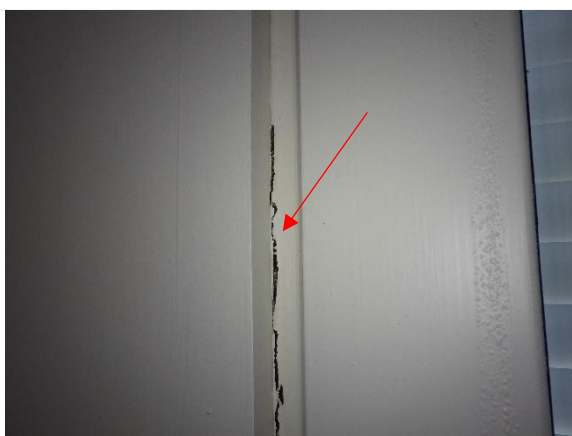
Kuva 31. Ikkunan välisen levyrakenteen ja ikkunapuitteen liittymissä halkeamia

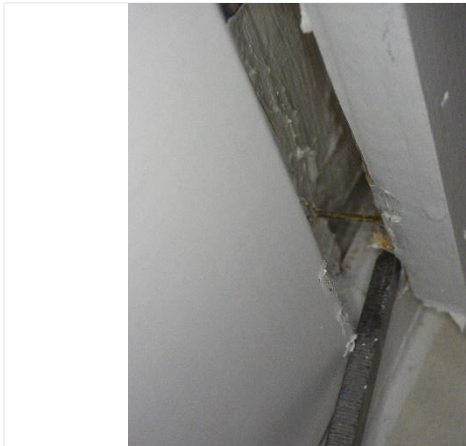
Kuva 32. Yksittäisen ikkunan väliä raotettiin tiivistyksen tarkistamiseksi

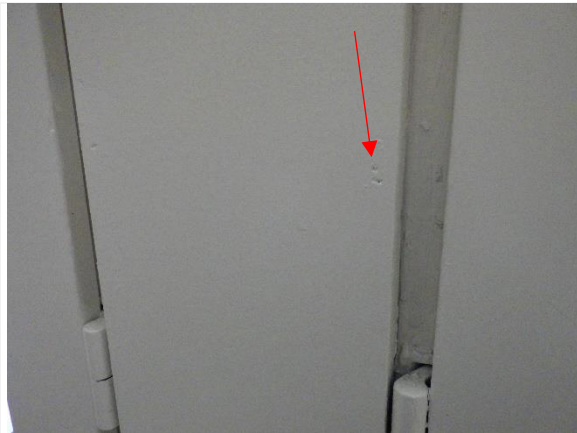
Kuva 33. Ikkunan väliset levyt on naulattu. Naulaus rikkoo tiivistyskorjausta

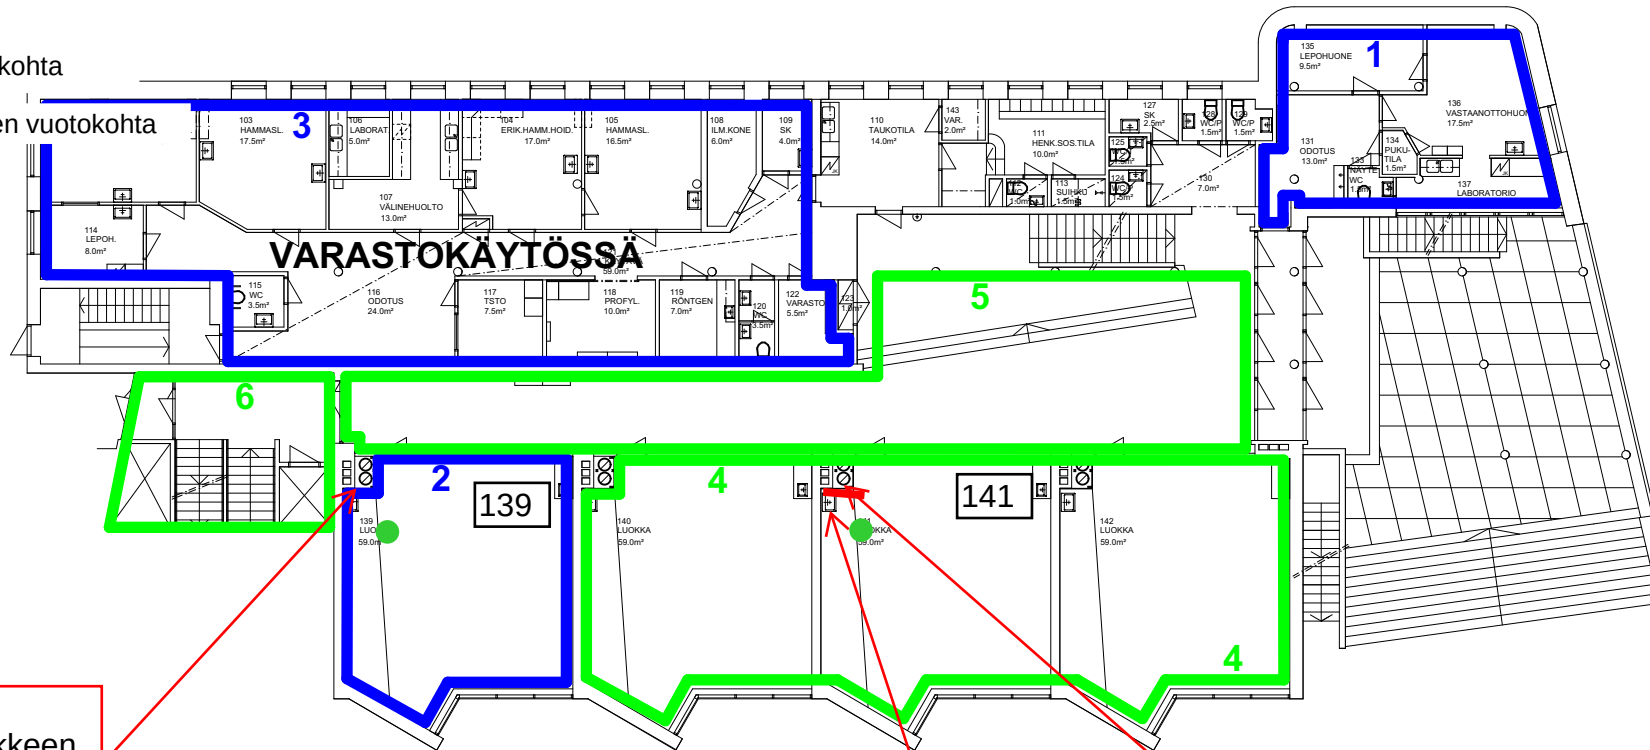
IV-kotelon ja opettajan korokkeen liittymä vuotaa, ei tiivistetty

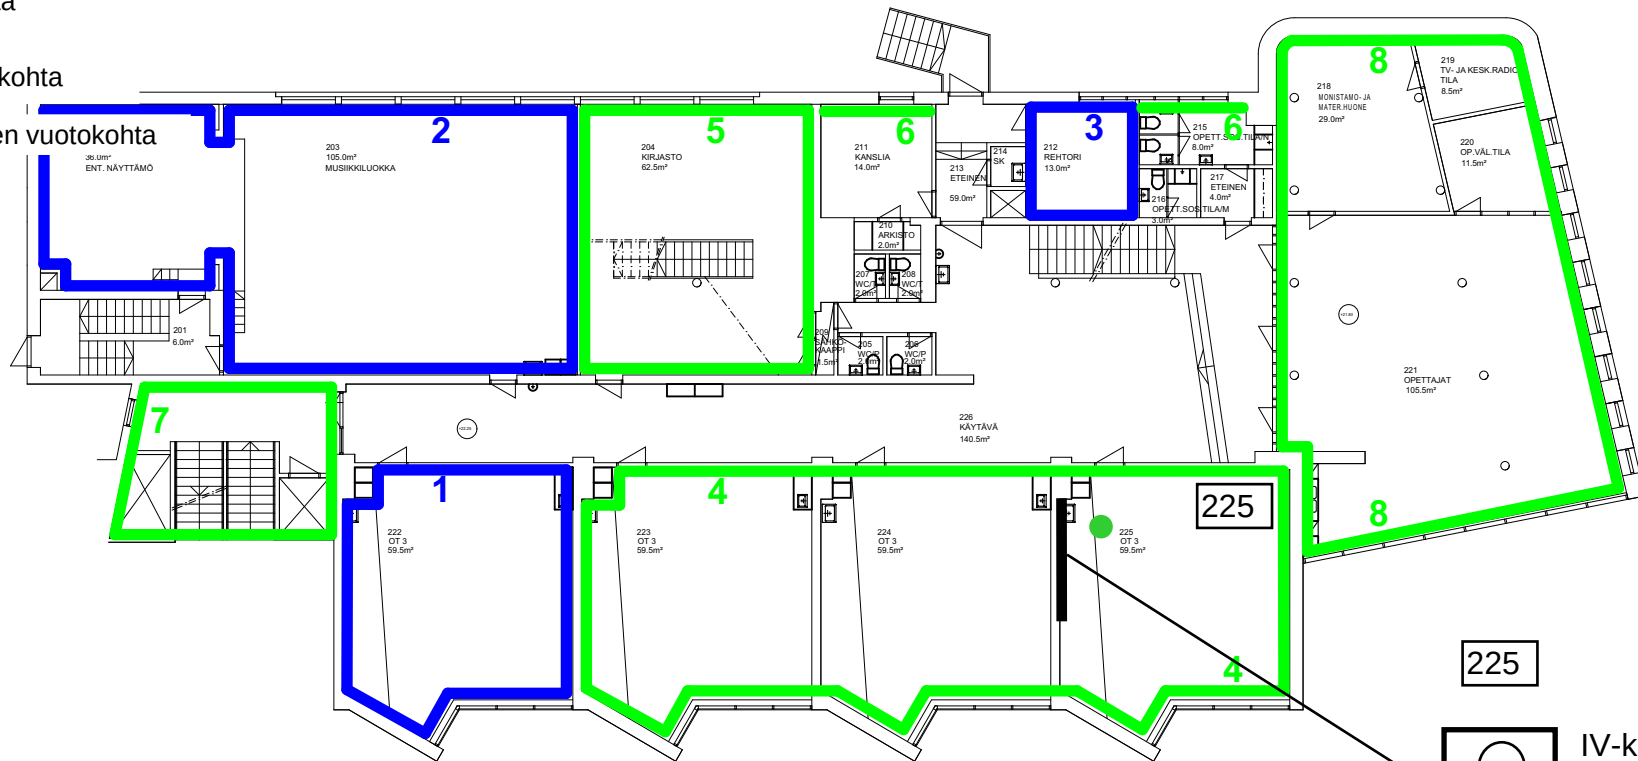
IV-kotelon ja opettajan korokkeen liittymä vuotaa

Lavuaarin viemärin liittymä korokkeeseen vuotaa
