# KARHULAN YHTEISKOULU

## RAKENNUSHISTORIASELVITYS

8.12.2020

ARKKITEHDIT MUSTONEN OY  
Tapani Mustonen, Laura Kolonen

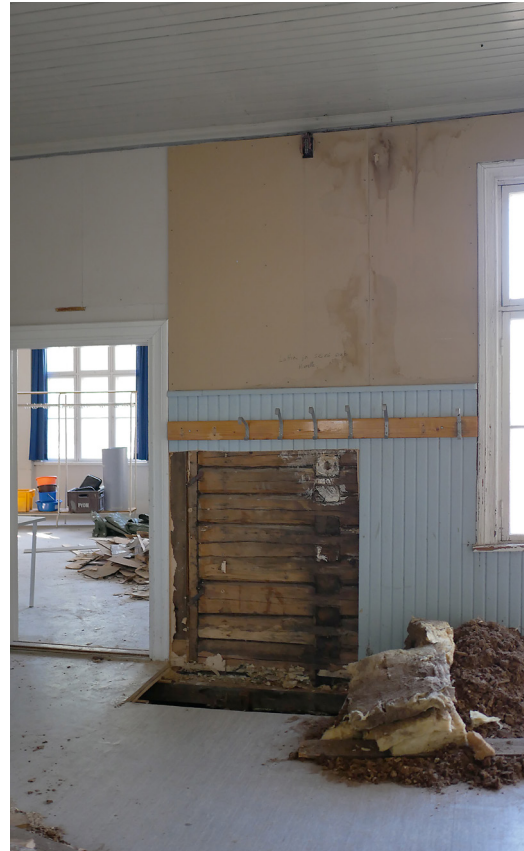
↑ Sitowisen rakenneavaus eteisaulan ja opetustilan 2009 väliltä. Peltikaton sisäjiiri on vuotanut. Amoy 2020

Kokemusperäisesti voidaan sanoa, että turve on happa-  
mana hyvä sekä eristeenä että sietämään vaurioita, mm. ve-  
sivuotoja. Alapohjarakenteiden suurimmat vauriot ovat ai-  
heutuneet vesijohtojen kondenssi- tai vuotovesistä, vesi-  
katon sisäjiirivuodoista (tilojen 2006 ja 2009 välissä), kapil-

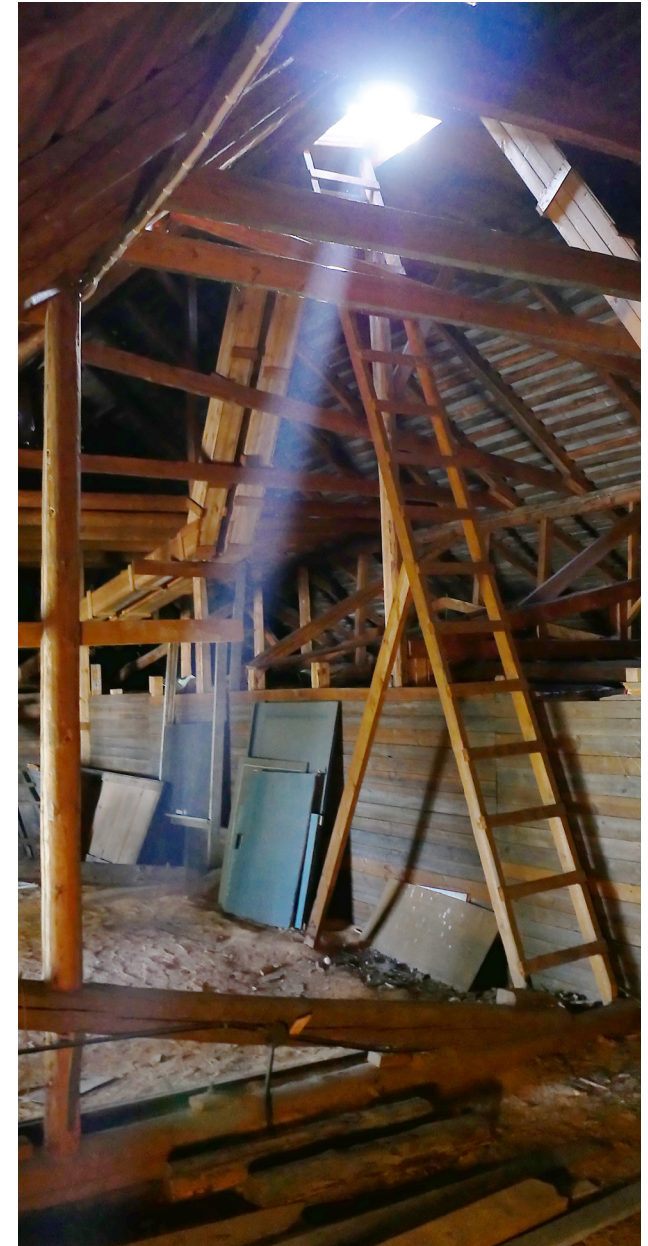
→ Ullakon keskitilaa. VASEMMALLA juhlasalin yläpohjarakenteet, oikealla korkeammalla 2. kerroksen luokahuoneiden yläpohjarakenteita.  
Amoy 2020

Yläpohjaeristeet pitää tarkastaa ja vaurioituneet purueristeet sekä mineraalivillaeristeet poistaa. Vanhan purueristuksen täydentäjänä olisi hyvä käyttää pehmeää luonnonkuitueristettä. Yläpohjan eristyskerrokset on hyvä suojata esim. tuulensuojahuokolevyin ja tarvittavin puurakenteisin kulkusilloin ja -tasoin.

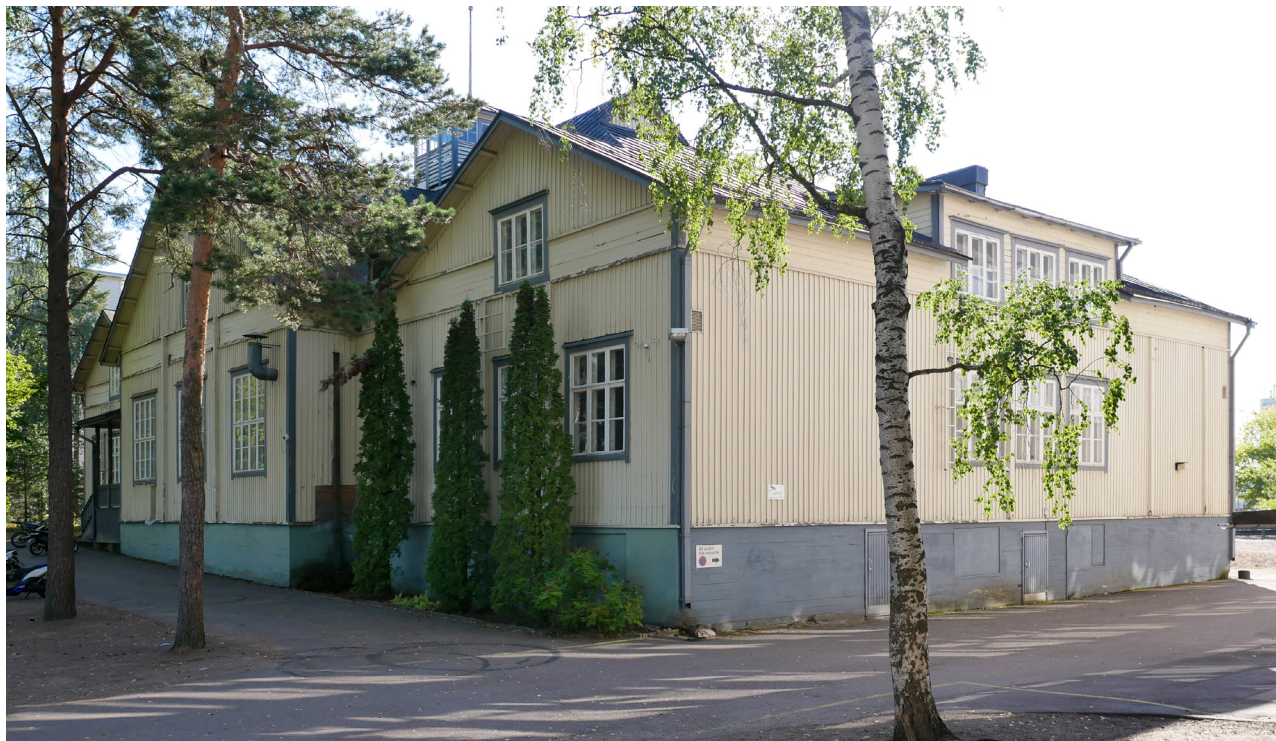
← Julkisivu koillisesta. Tilan 2004 kohdepoisto on kömpelö. Viereisestä sadevesisysteystä puuttuu osa. Tuijat pitävät julkisivun kosteana. Amoy 2020

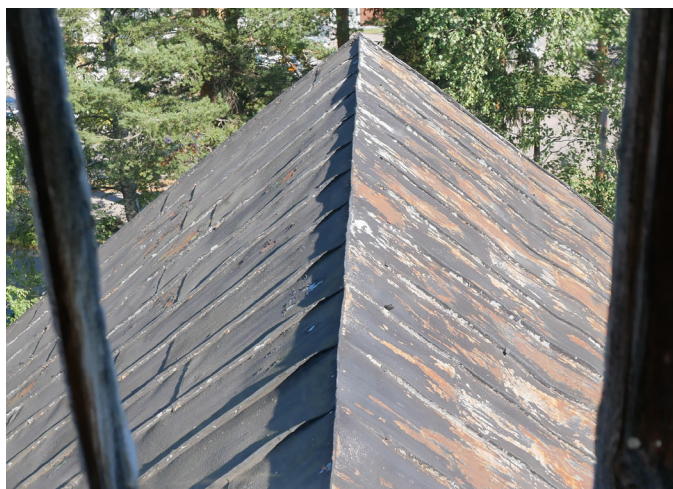
Vesikattorakenteet ovat pääosin hyväkuntoiset puurakenteet (puupalkit ja soirot). Kattovasojen yläpuolella on harva laudoitus ja altapäin galvanoitu (kuumasinkitty) peltilevy. Vesikatteen pinnoitteet ovat pahoin vaurioituneet ja

✓ Katon pellityksiä tuuletustornista katsottuna. Peltivuodot ovat ruosteessa. Amoy 2020

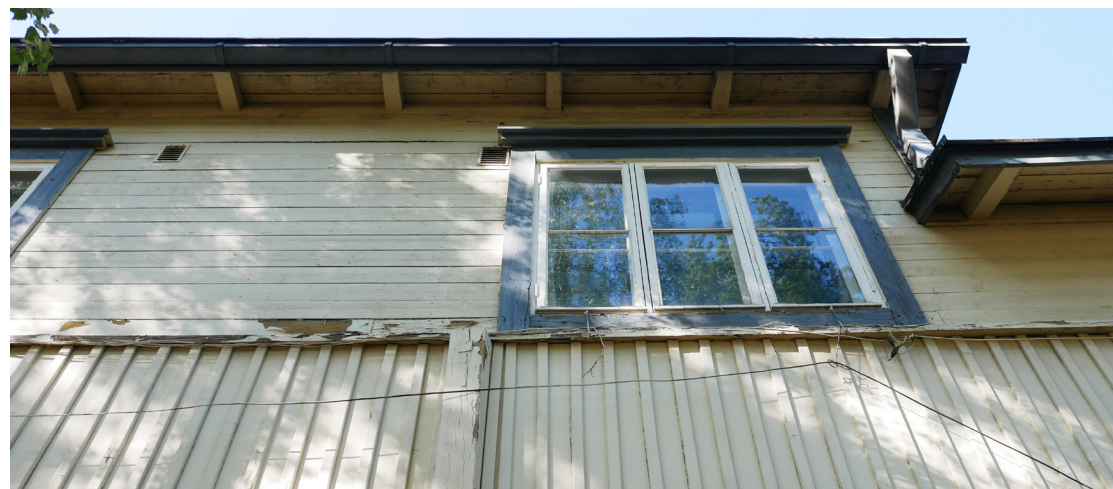
↓ Eteläsiiven yläosan julkisivua. Vaakalistoisissa pahoja vaurioita. Amoy 2020
