## Tutkimusraportti

Korjattavuusselvitys

Kotkan kaupunki

Karhulan koulu, hirsirakennus, Vesival-  
lintie 16, 48600 Kotka

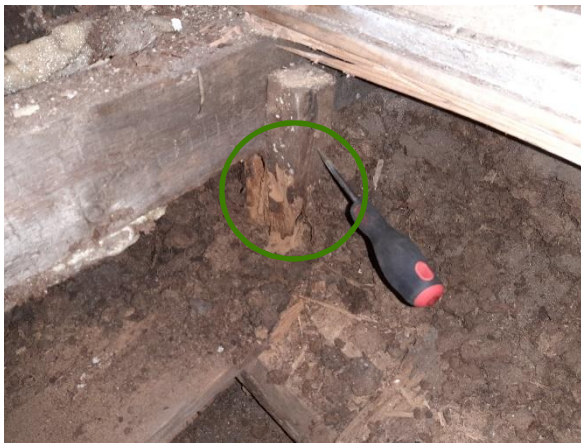
Palkkien kannattimissa lahovaurioita

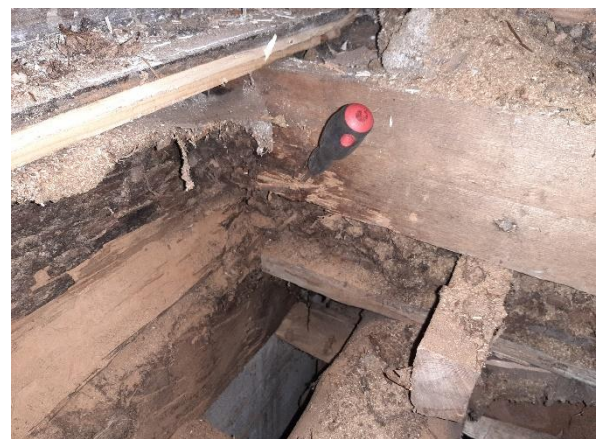
Rakenneavaus RA.02-AP

Puupalkissa havaittavissa ulkonurkassa lahovaurioitumista, muuten ei havaittu lattian puurakenteissa lahovaurioitumista (RA.02)

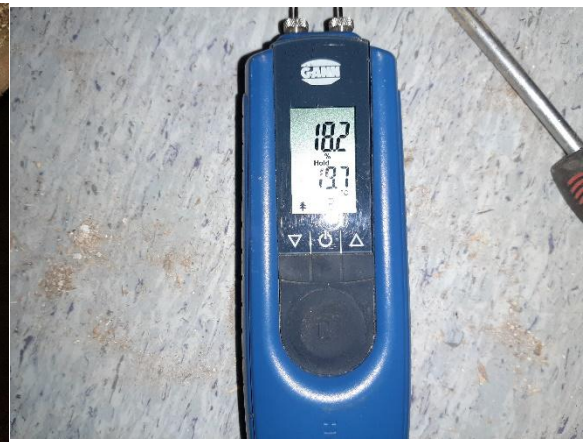
Puunkosteus 18,2 p- %, joka voi pitkäaikaisena aiheuttaa jo puun lahovaurioitumista

Puun lahovaurioitumiselle pidetään kriittisenä arvona yli 20 p- %, mutta kosteuden ollessa pitkäaikaisena yli 18 p- % voi puu lahovaurioitua.

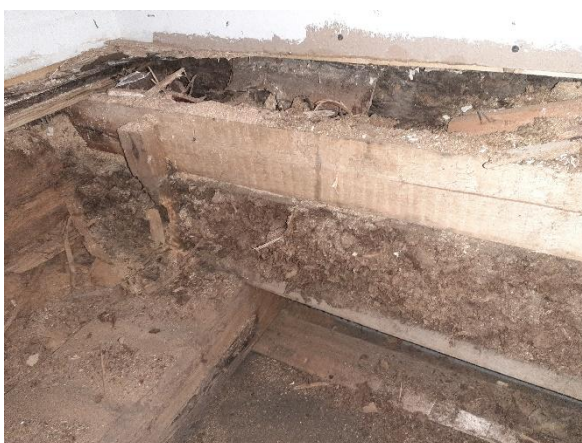
Puupalkkien kannattimissa havaittiin lahovaurioitumista ulkoseinustalla. Muuten puurakenteissa ei havaittu lahovaurioitumista

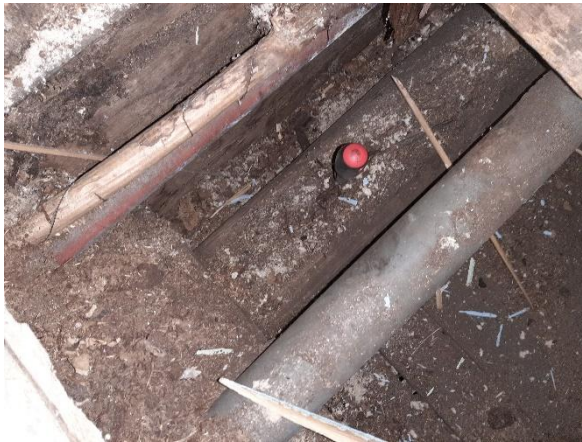
Vesipisteen kohdalla primääripalkki täysin lahovaurioitunut. Seuraavassa palkissa kauempana vesipisteestä ei havaittu lahovaurioitumista

Lahovaurioita havaittiin sekundääripalkeissa lähellä ulkoseinää ja sekä sekundääripalkkien kannatin tolmissa. Primääripalkeissa todettiin lahovaurioitumista vain aulan vesipisteen kohdalla, joka on johtunut todennäköisesti vanhasta vesivuodosta tai putkistojen kondessikosteudesta.

Selvityksen perusteella ensisijaisesti suositellaankin alapohjarakenteen purkamista kantaville rakenteille. Purkutoimenpiteiden jälkeen pystytään tarkastamaan ja varmistamaan kantavien rakenteiden vaurioiden laajuus.

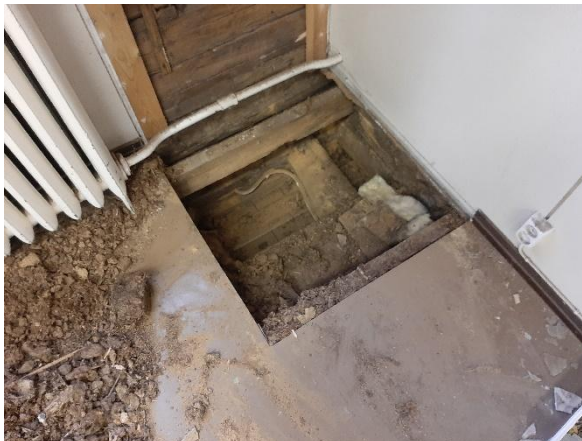
Rakenneavauksessa RA.05-AP ei havaittu alapohjan puurakenteissa lahovaurioitumista

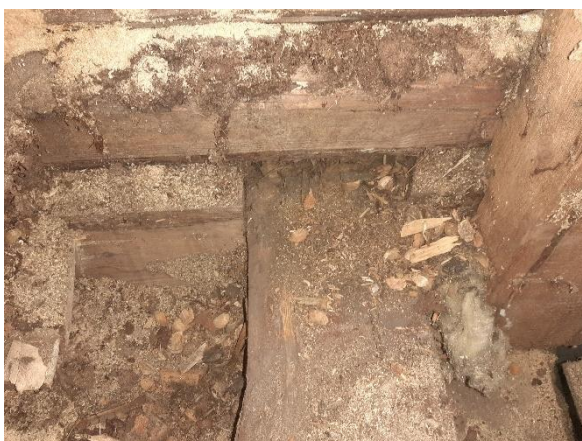
Alaohjapalkin liitos sokkeliin ja hirsiseinään. Avauksissa RA.06 ja RA.07 ei havaittu lattian puurakenteissa lahovaurioitumista

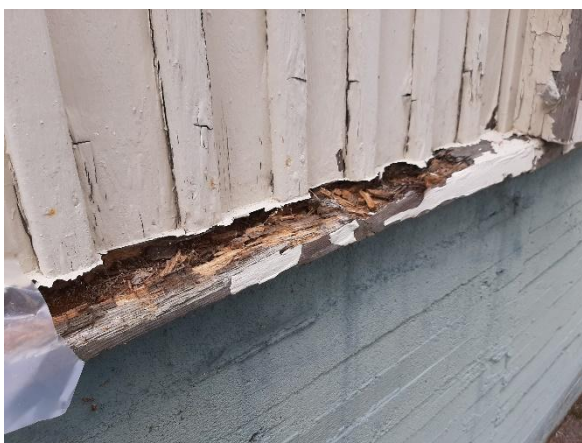
Rakenneavauksen kohdalla alapuu lahovaurioitunut

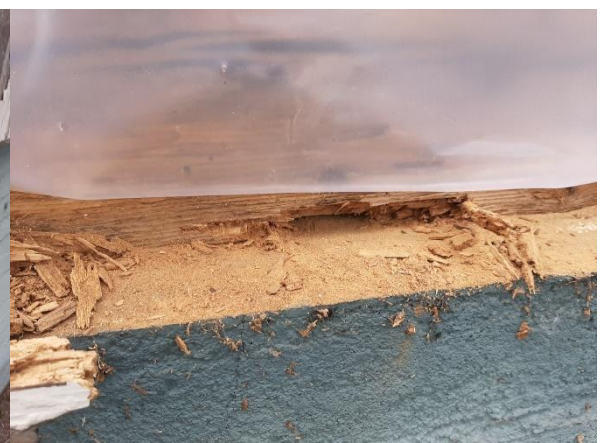
Rakenneavauksessa RA.08-US alimmassa hirressä sokkelin liittymässä lahovaurioitumista

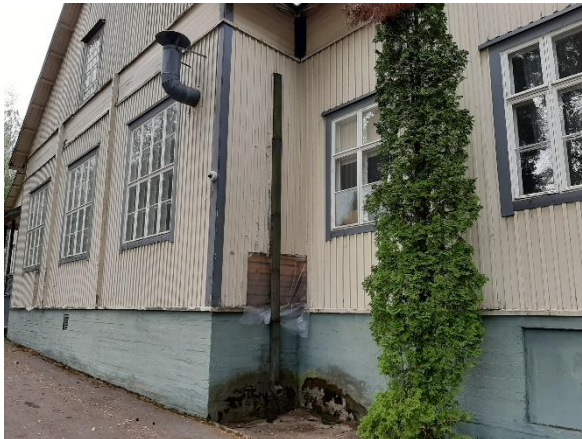
Rakenneavauskohta RA.09-US. Kohdassa syök-syputki irti räystäältä.

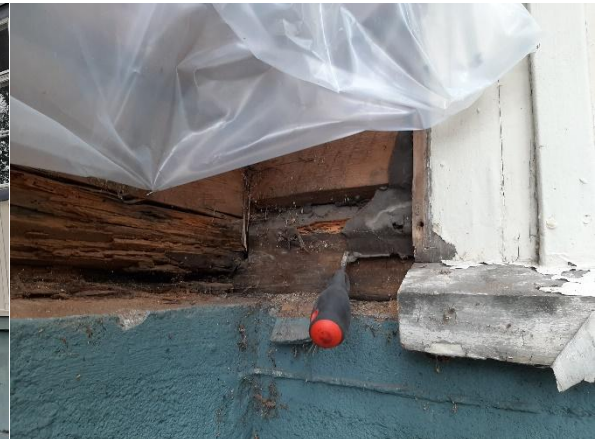
Alimassa hirressä lahovaurioitumista

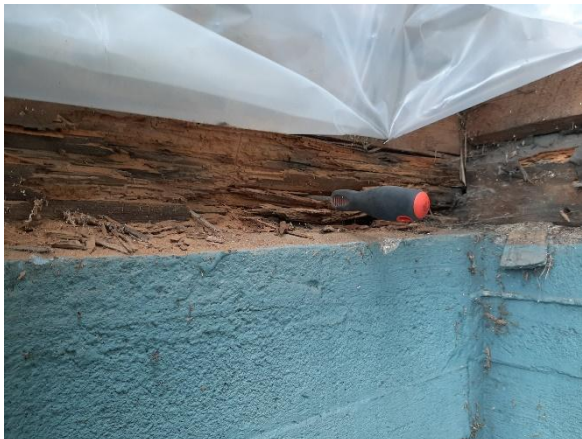
Alimassa hirressä lahovaurioitumista

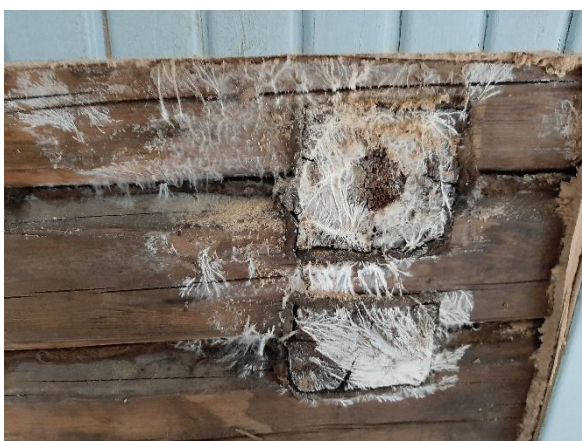
Hirren sisäpinnassa näkyvää mikrobikasvustoa. Rakenneavauskohdassa hirressä ei todettu merkittävää lahovaurioitumista

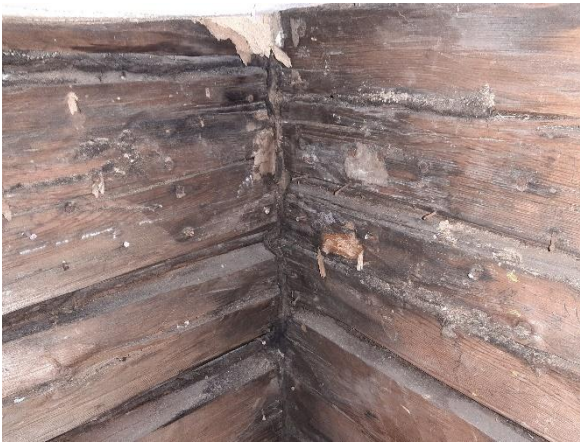
Ulkonurkassa hirsi tummunutta, ei kuitenkaan lahovaurioitunutta sisäpinnasta

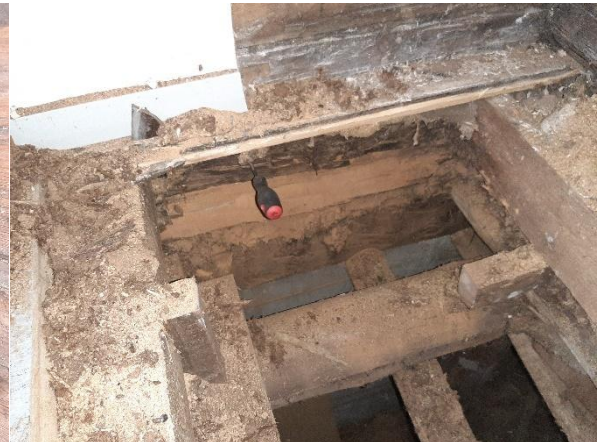
Lattiapinnan alapuolella toiseksi alin hirsi lahovaurioitunut

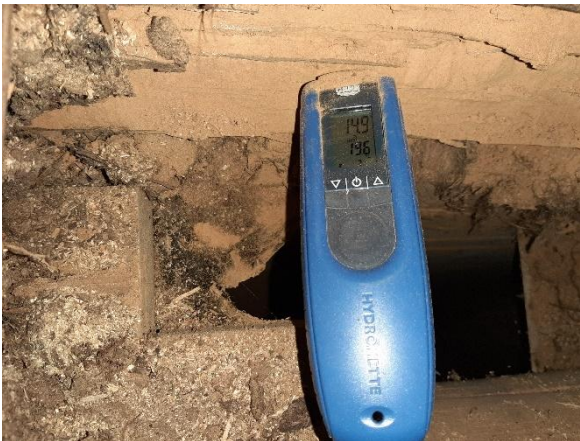
Lahovaurion kohdalla puun kosteus 14,9 p- %

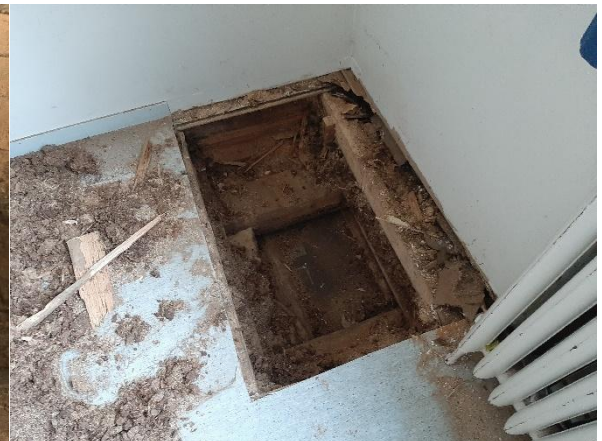
Alapohjarakenteen rakenneavauskohdassa RA.03-AP todettiin ulkoseinärakenteen alimmissa hirsissä lahovaurioitumista

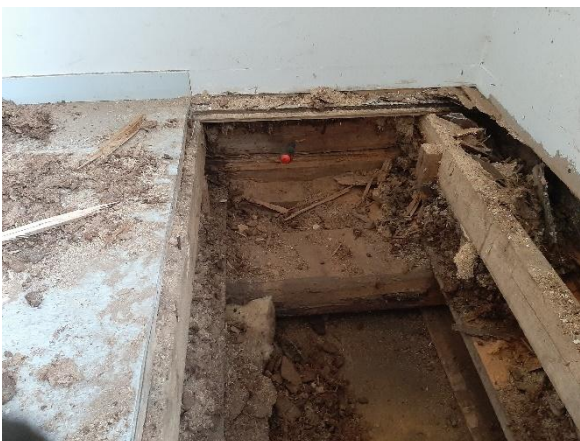
Alimmissa hirsissä lahovaurioita rakenneavauskohdassa RA.03-AP

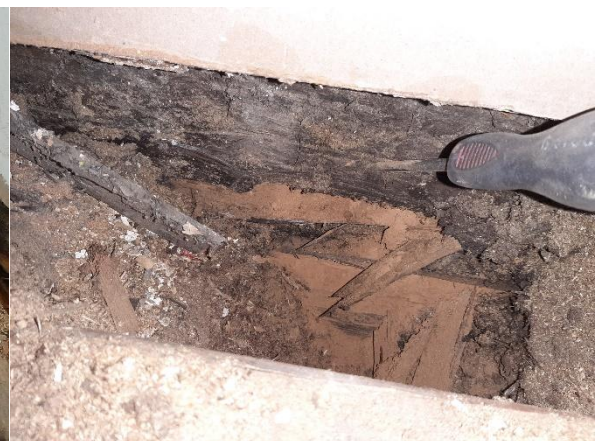
Alimmissa hirsissä lahovaurioitumista rakenneavauskohdassa RA.03-AP

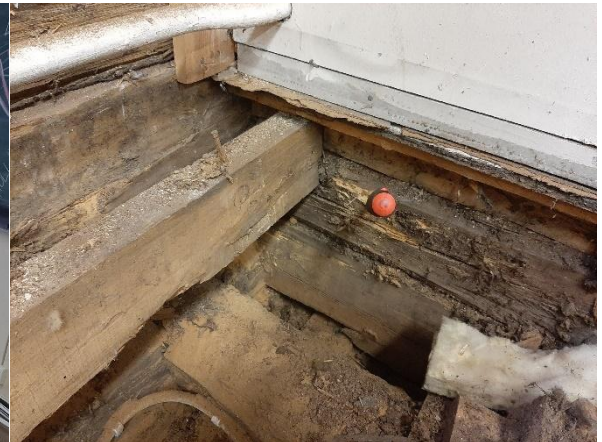
Rakenneavauksessa toiseksi alimmassa hirressä lahovaurioita

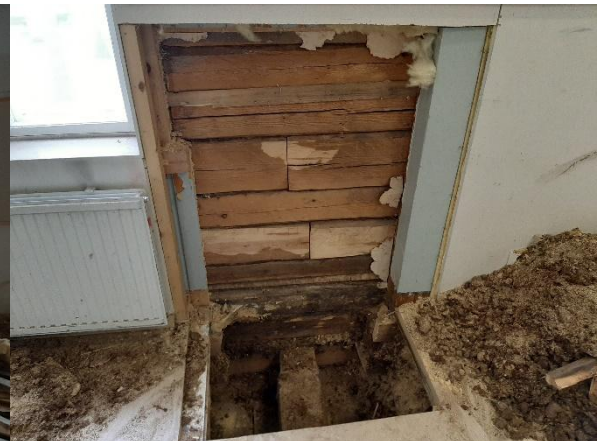
RA.13-US, hirsissä ei todettu lahovaurioitumista

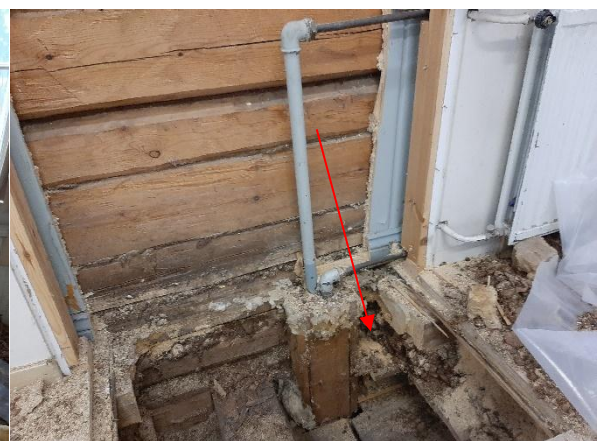
Toiseksi alimmassa hirressä todettiin paikallisesti sisäpinnassa lahovaurioita

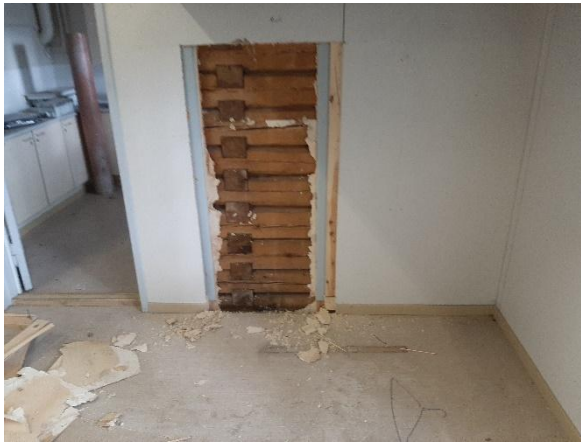
Rakenneavauskohta RA.15-US, ulkopuolella räystäältä irti oleva syöksyputki

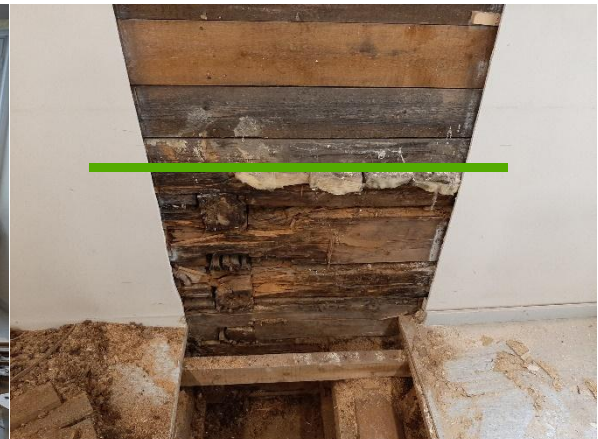
Vihreällä viivalla esitetty hirsirungon ja laudoituksen raja. Hirressä merkittävää lahovaurioitumista

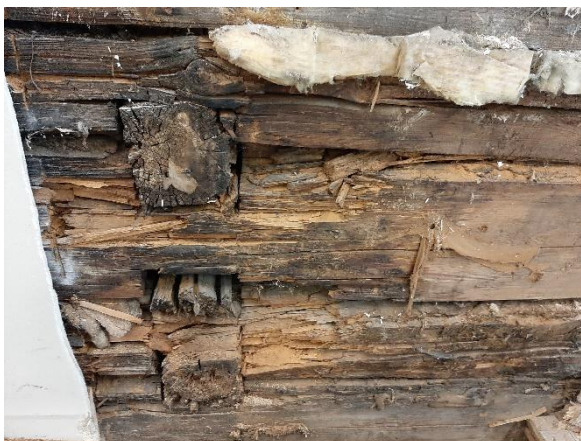
Seinän ulkonurkassa hirret lahovaurioituneet

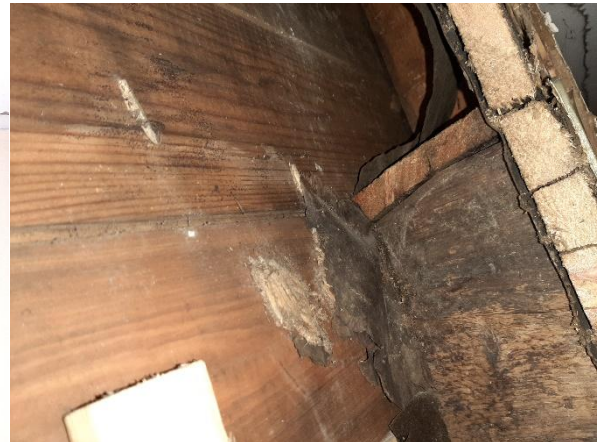
Rakenneavauksessa RA.17-US ei todettu merkittävää vaurioitumista. Rakenteen lämmöneristeenä on mineraalivilla

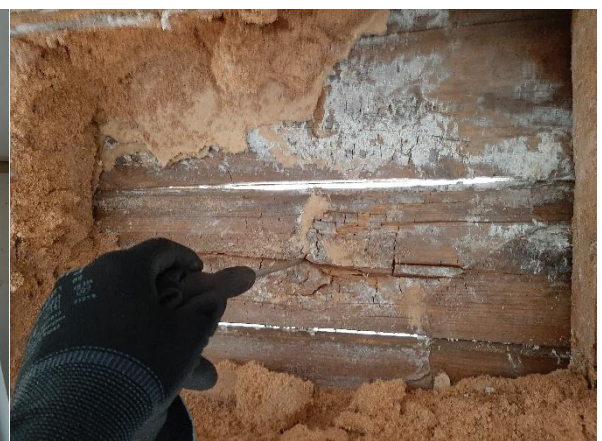
julkisivulauta lahovaurioitunut avauskohdasta, vaakalaudoituksen väleistä sadevesi pääsee vapaasti kulkeutumaan julkisivurakenteeseen

Toisen kerroksen ikkunoiden alareunasta ylöspäin on lauta-pystytolpparunko/puru/mineraalivillalauta rakenne. Selvityksen perusteella vaakasuuntainen julkisivulauta ei ole pontattua, jolloin sade pääsee kastelemaan rakennetta. Paikallisesti rakenteessa todettiin näkyvää mikrobikasvustoa ja lahovaurioita. Rakenteen laaja kosteusvaurioituminen on ollut pitkäikäistä, joten perusteltuna oletuksena voidaan pitää ko. rakenteen uusimistarvetta kauttaaltaan. Korjausta vaativien vesivahinkojen leviäminen myös tältä osin runkorakenteisiin on ollut mahdollista.

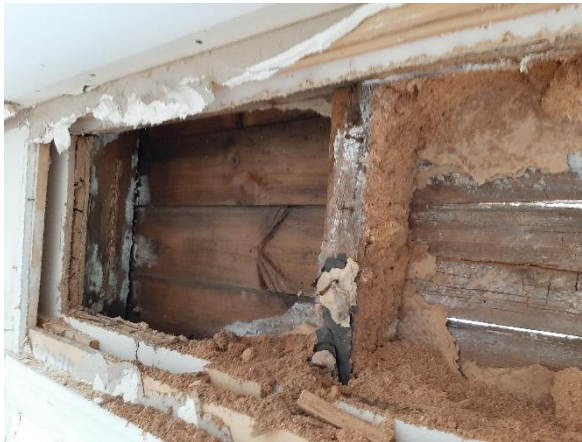
Näkyvää mikrobikasvustoa rakenteessa. Rakenteen lämmöneristeenä on puru

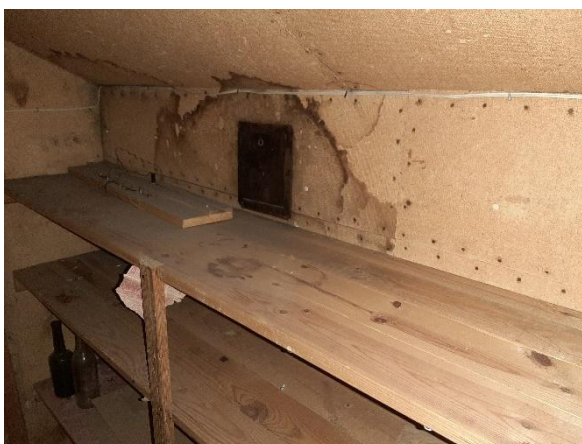
Yhdessä toisen kerroksen varastoista ulkoseinässä kosteusjälkiä

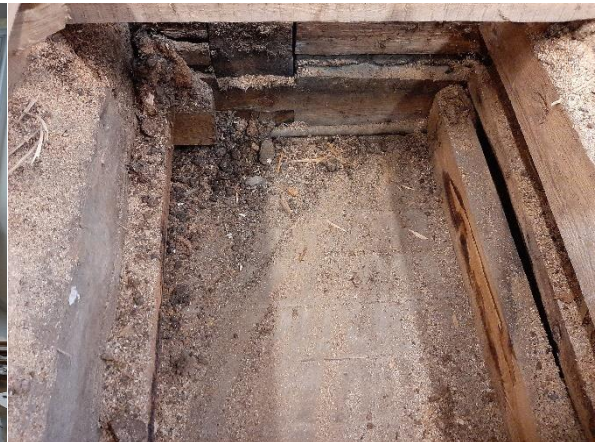
Välipohjarakenteessa ei havaittu kantavissa rakenteissa lahovaurioitumista

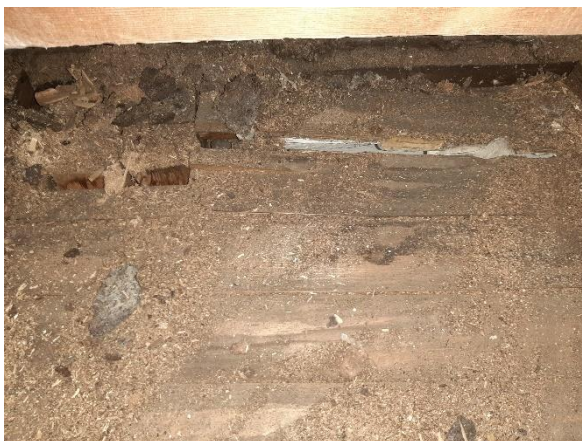
Välipohjan alapinnan laudoituksessa vaurioita

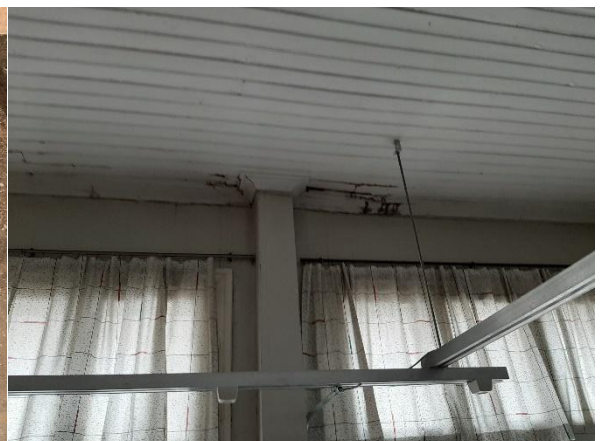
Alapuolella näkyvissä kosteusjälkiä. Purueristettä valunut 1.kerroksen lattialle

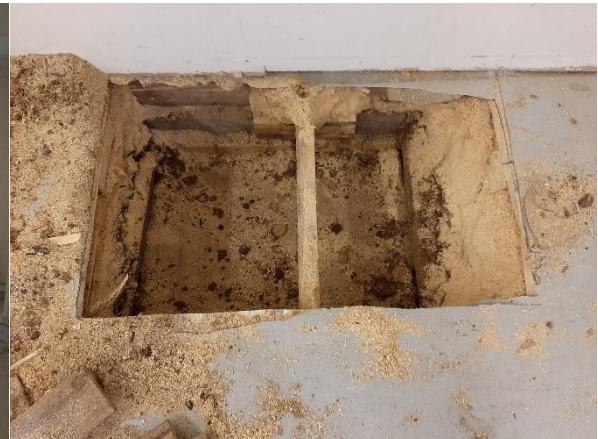
Rakenneavauksessa ei havaittu viitteitä vaurioista

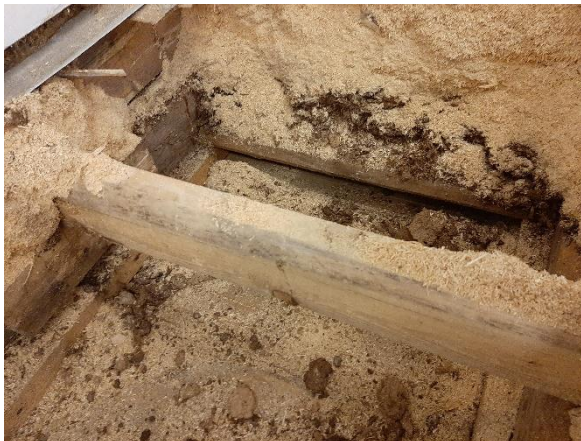
Purueristeet ovat kuivat ja puurakenteissa ei avauskohdassa lahovaurioitumista

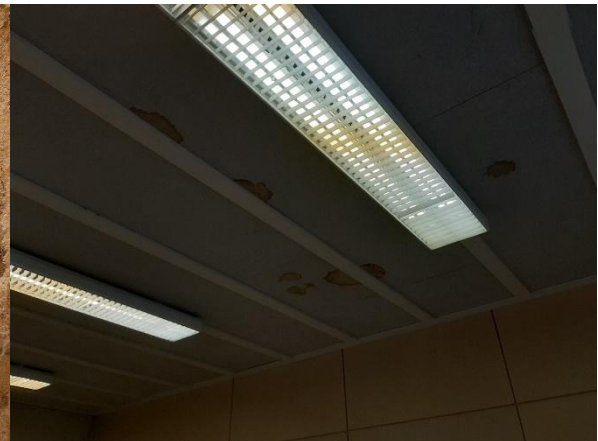
Rakenneavauksen alapuolella näkyvissä vanhoja kosteusjälkiä

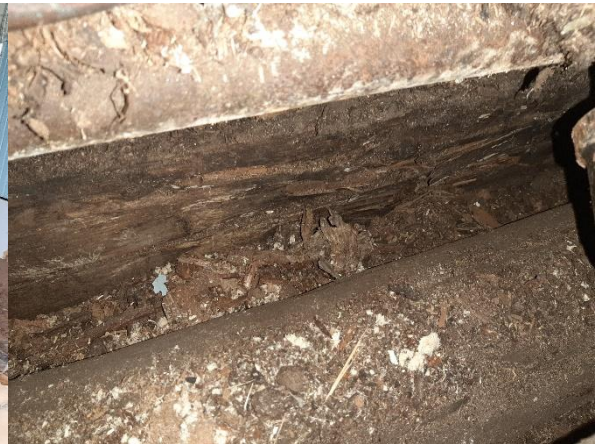
Lattiapinnan alapuolella vesipisteen kohdalla väliseinähirret lahovaurioituneet

Väliseinärakenteen hirsissä on lahovaurioitumista lattiapinnan alapuolella. Rakenneavauskohdassa on vesipiste, joten vauriot johtuneet todennäköisesti vanhasta vesivuodosta tai kondenssikosteudesta. Ensisijaisesti väliseinien osalla suositellaan myös pintarakenteiden uusimista, jolloin purkutoimenpiteiden jälkeen voidaan todentaa väliseinä hirsien mahdollisten vaurioiden laajuus.

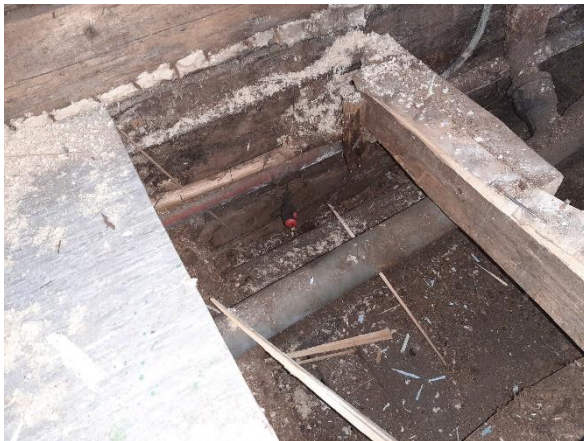
Lahovaurioitunutta hirttä

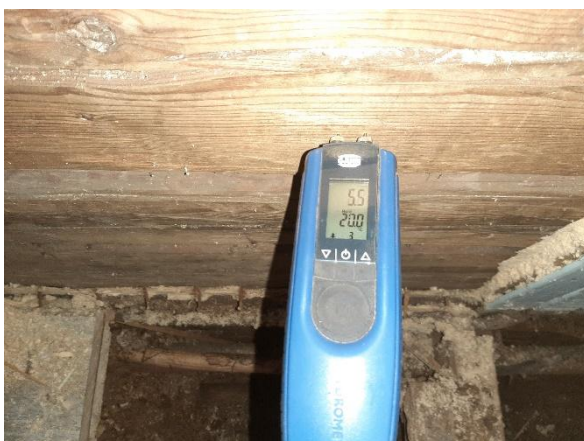
Hirren kosteus 5,5 p- %

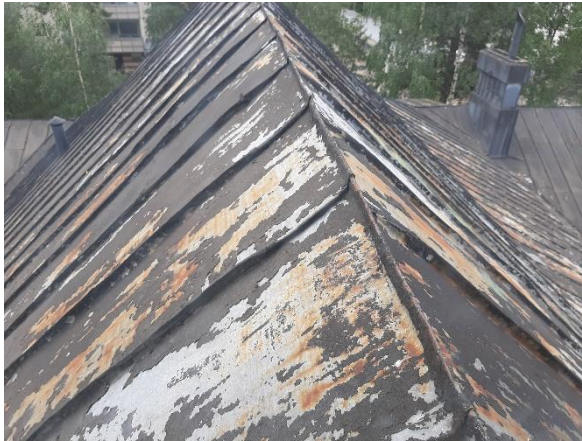
Vesikatteen pinnoite irtoilee. Peltikatteen pinnassa on ruostetta

Ensisijaisesti suositellaan vesikatteen uusimista sekä yläpohjarakenteiden osittaisia uusimisia vaurioituneilta alueilta. Ilmanvaihtotornin lahovaurioituneet rakenteet uusitaan.

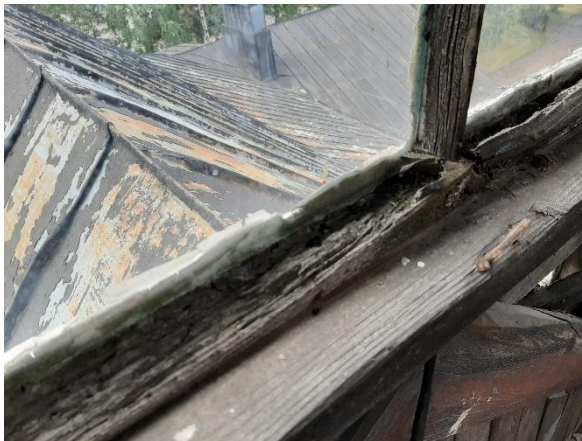
Ilmanvaihtotornin puurakenteissa lahovaurioita

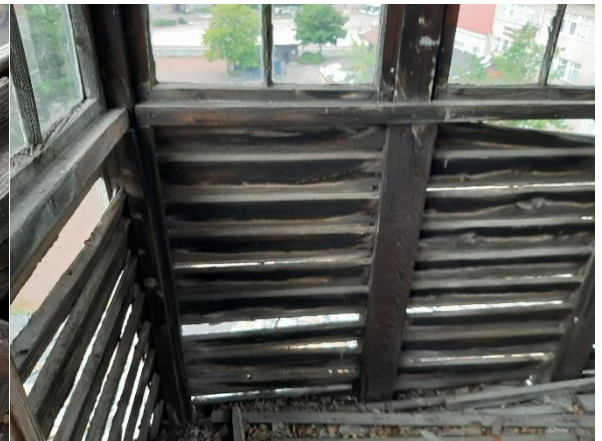
Ilmanvaihtotornin puurakenteissa lahovaurioita

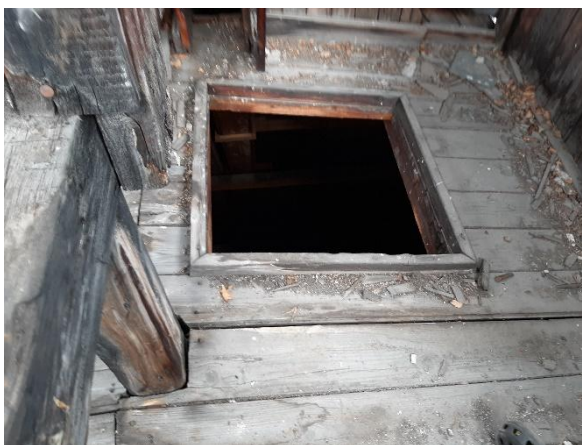
Ilmanvaihtotornin kulkuaukossa ei ole erillistä luukku. Torni on katettu peltikatteella

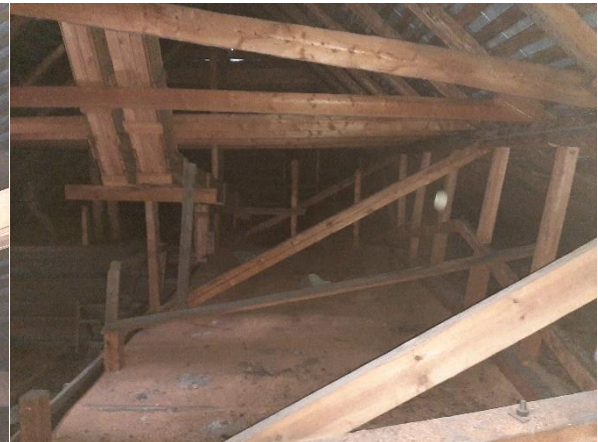
Yleisesti puurakenteissa ei havaittu merkkejä vaurioitumisesta

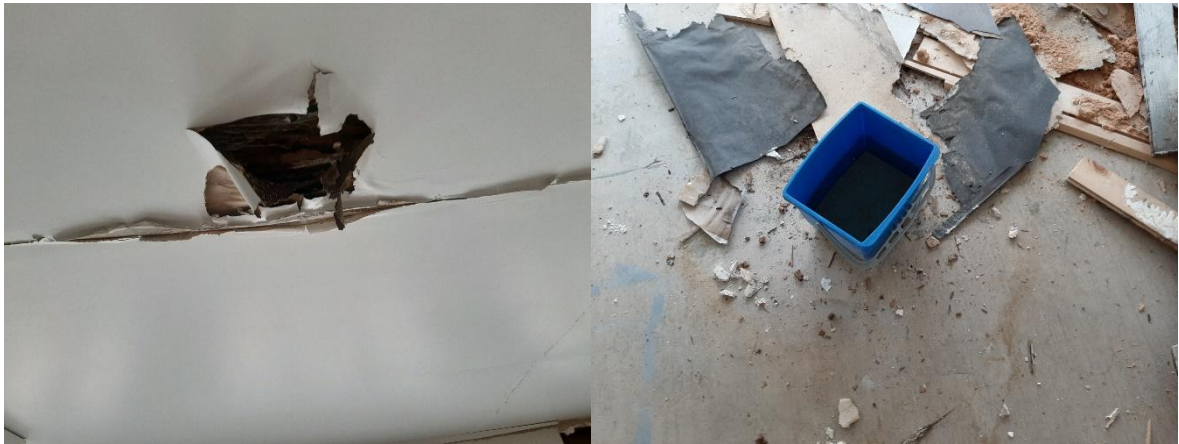
2.kerroksen luokkatilassa katosta tullut vedet si- Luokan lattialla olevassa ämpärissä vettä  
sälle

Vesikatteessa esiintyy reikiä, joiden kautta sade- ja sulamisvedet voivat päästä kulkeutumaan rakenteisiin. Paikallisesti vesi on päässyt kulkeutumaan huoneeseen 3003, joka on kattorakenteissa aiheuttanut vaurioita.
