**Kohde: Otsolan koulu, Hiidenkirnuntie 2, 48770 Kotka**

### **Tutkimuksen tarkoitus ja lähtötilanne**

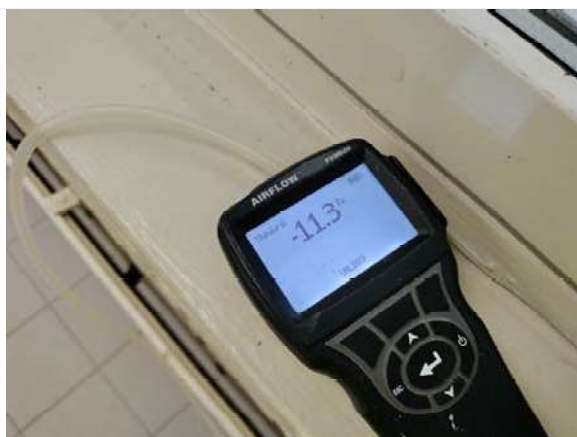
Kuva 3. Hetkellinen paine-ero mittauksen aikana.

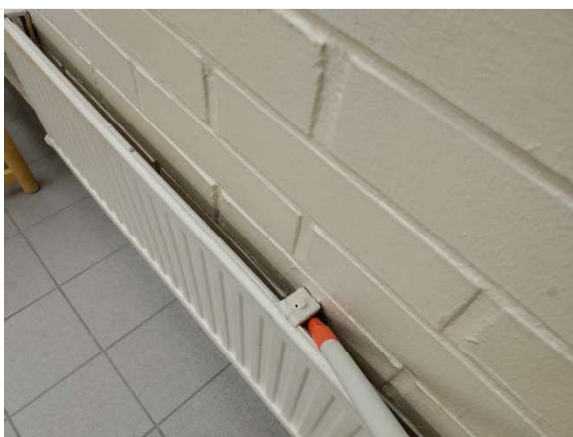
Tila 181 oli noin -10 Pa alipaineinen ulkoilmaan nähden mittausten aikana. Tilassa 181 ulkoseinärakenteen il-mavuotopaikkoja havaittiin patterin kannakkeista (voimakas vuoto) sekä ikkunan liitoskohdasta (vähäinen). Alapohjarakenteesta ei havaittu il-mavuotoja.

Kuva 4. Vuotopaikka patterin kannakkeesta.

Toimenpiteinä uudella puolella suositellaan vuotopaikkojen tiivistämistä.

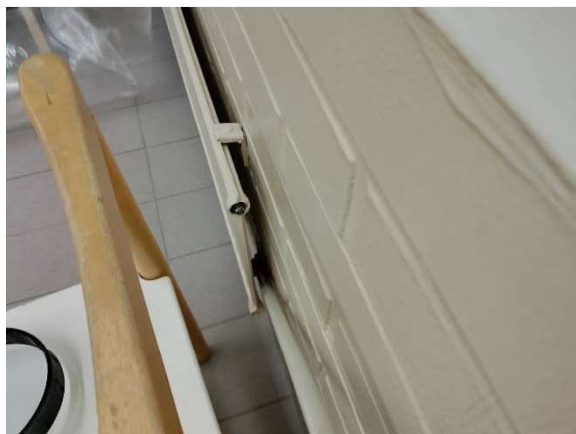
Kuva 5. Vuotopaikka patterin kannakkeesta.

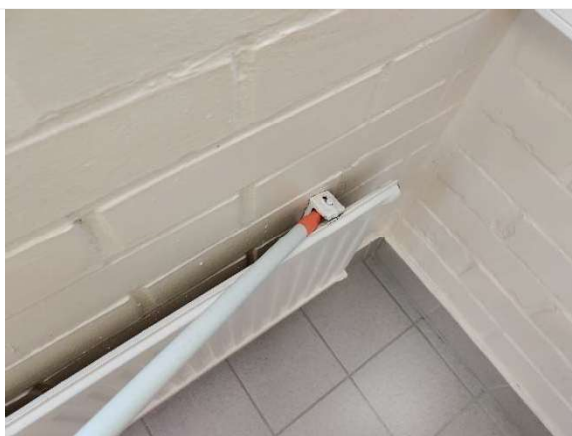
Kuva 8. Patterin kannakkeista havaittiin ilma- vuotoa.

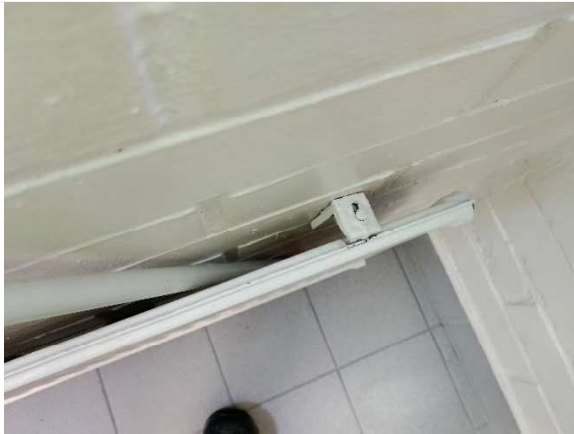
Kuva 9. Patterin kannakkeista havaittiin ilma-  
vuotoa.

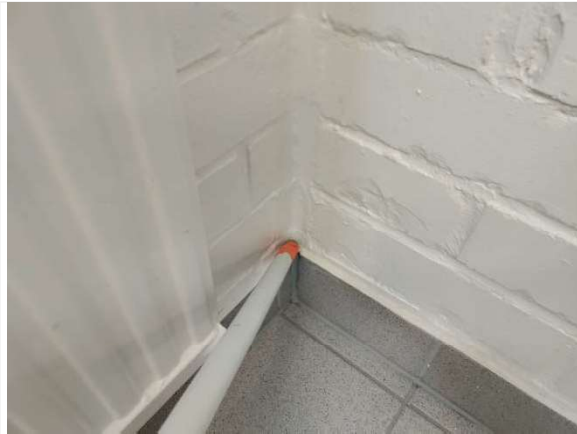
Kuva 10. Ulkoseinän ja väliseinän alanurkassa  
havaittiin vähäistä vuotoa.

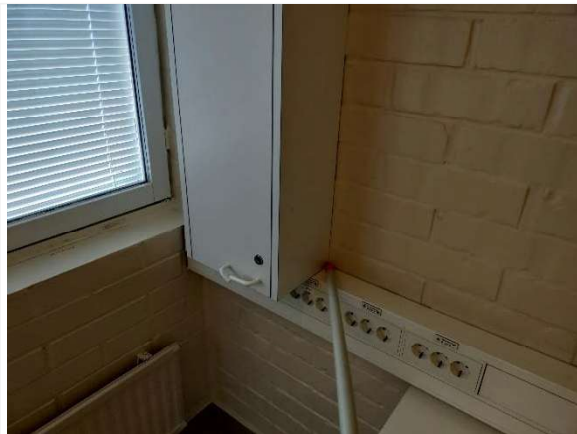
Kuva 12. Kaapin takaa väliseinärakenteesta ha-  
vaittiin ilmavuotoa.

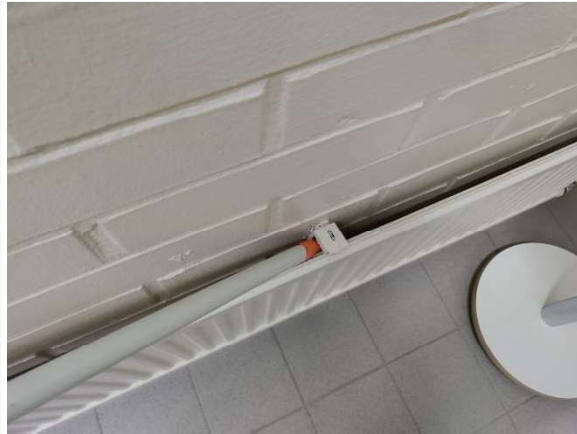
Kuva 14. Patterin kannakkeista havaittiin ilmapuotoa.

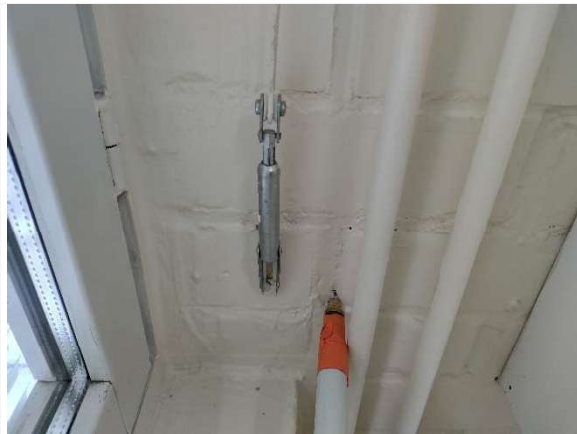
Kuva 16. Väliseinärakenteen muurauksen saumasta havaittiin ilmapuotoa.

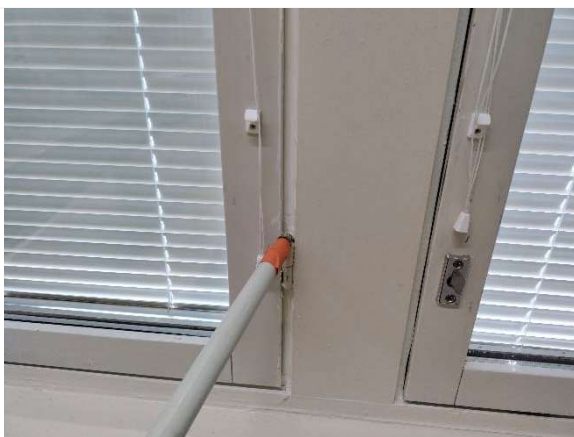
Kuva 17. Ikkunanliitoksesta havaittiin vähäistä ilmapuotoa.

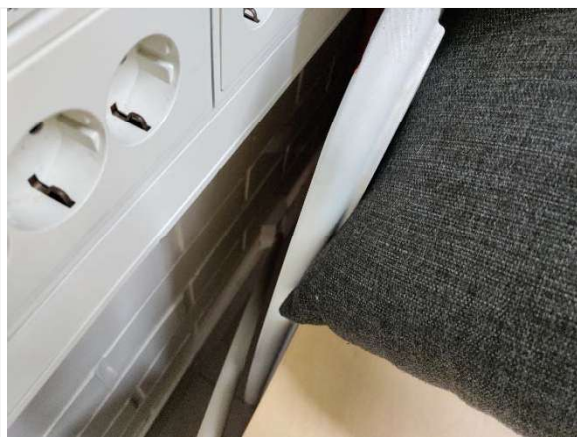
Kuva 18. Alapohjarakenteesta havaittiin voimakasta ilmapuotoa pistorasian kautta.

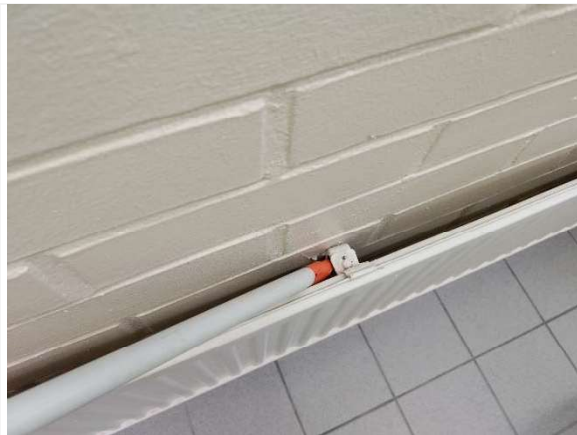
Kuva 20. Patterin kannakkeista havaittiin ilmapuotoa.

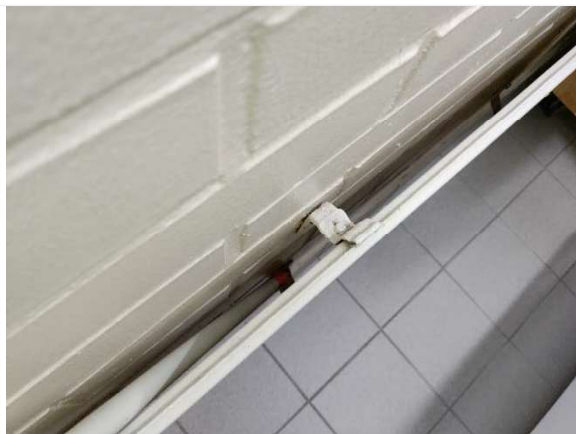
Kuva 21. Patterin kannakkeista havaittiin ilmapuotoa.

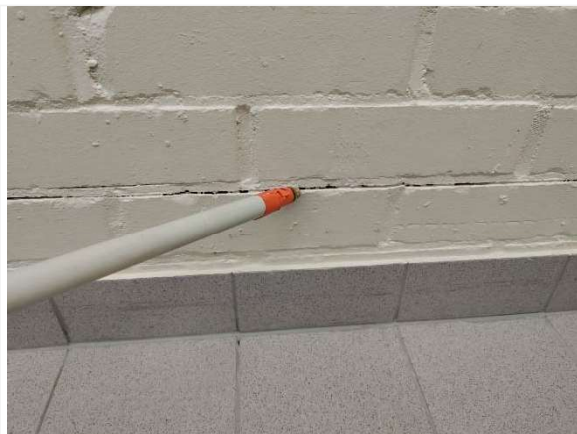
Tila 184 oli noin -10 Pa alipaineinen ulkoilmaan nähden mittausten aikana. Alipaineistettuna tilassa havaittiin poikkeavaa maakellarimaista hajua. Tilassa 184 ulkoseinärakenteen ilmapuotopaikkoja havaittiin patterin kannakkeista. Alapohjarakenteesta havaittiin voimakasta ilmapuotoa väliseinärakenteen halkeaman kautta.

Kuva 22. Alapohjarakenteesta havaittiin voimakasta ilmapuotoa väliseinärakenteen halkeaman kautta.

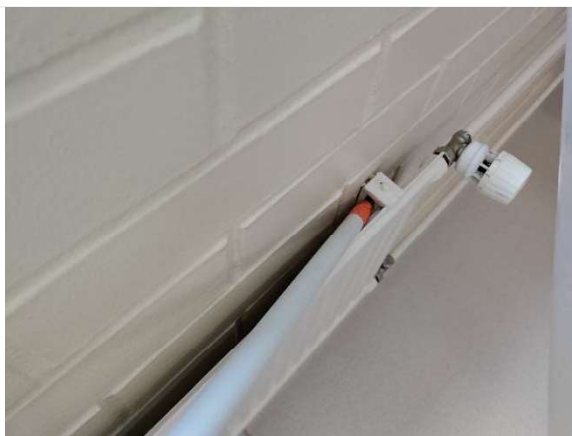
Kuva 26. Patterin kannakkeista havaittiin ilma-vuotoa.

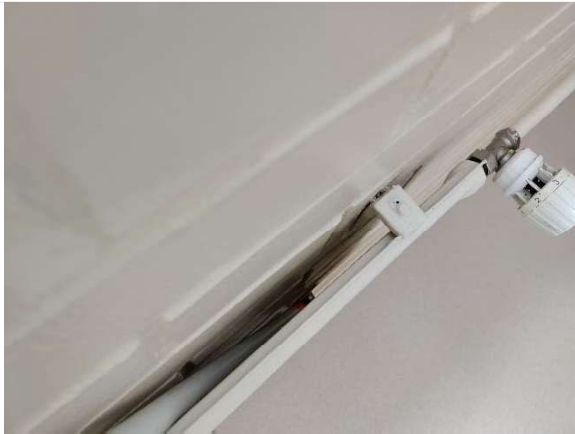
Kuva 27. Patterin kannakkeista havaittiin ilma-  
vuotoa.

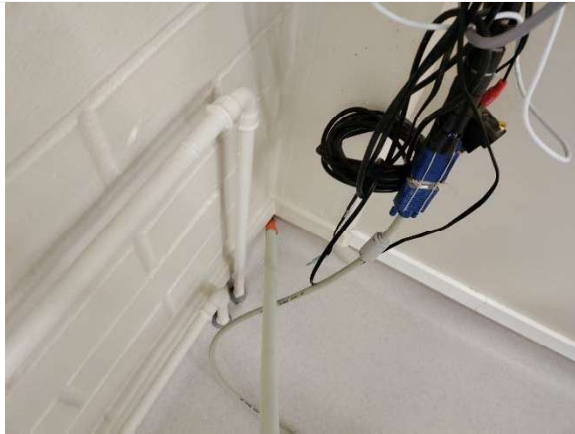
Kuva 28. Muovimaton ylösnostosta havaittiin il-  
mavuotoa nurkassa.

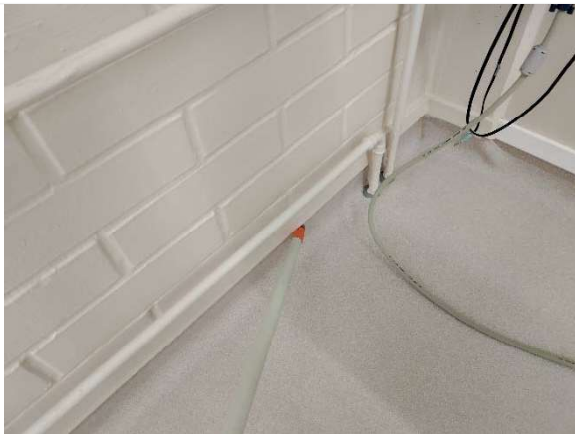
Kuva 29. Muovimaton ylösnostosta havaittiin il-  
mavuotoa nurkassa.

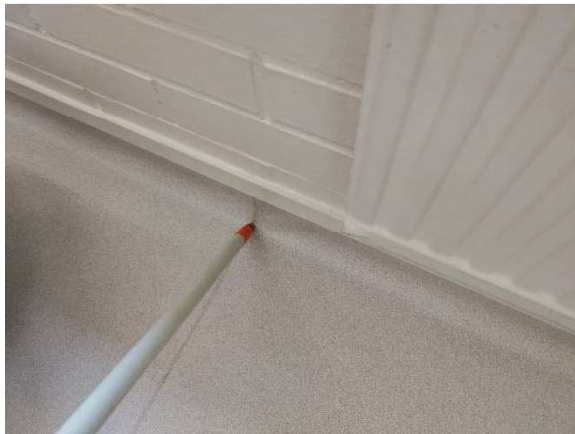
Kuva 30. Muovimaton saumasta havaittiin ilma-  
vuotoa.

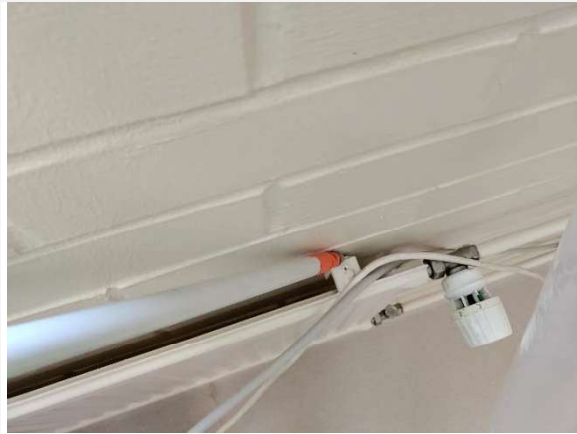
Kuva 32. Patterin kannakkeista havaittiin ilma-vuotoa.

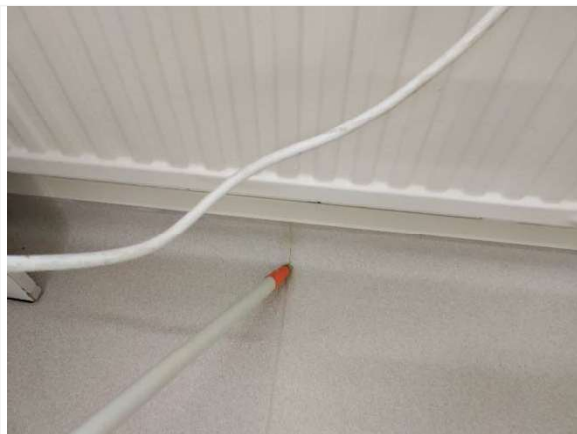
Kuva 34. Muovimaton saumasta havaittiin ilma-vuotoa.

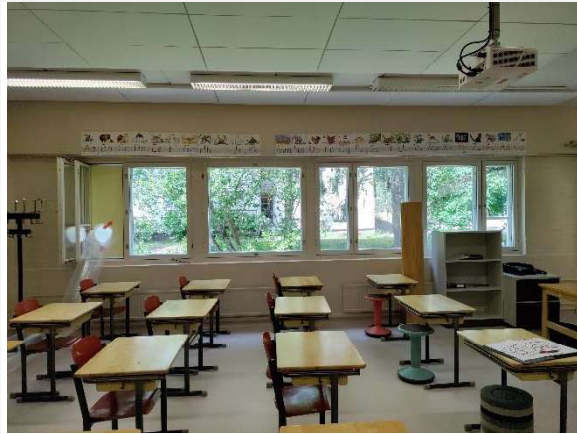
Kuva 36. Tilassa 257 ei havaittu ilmapuotoja ulkoseinärakenteesta.

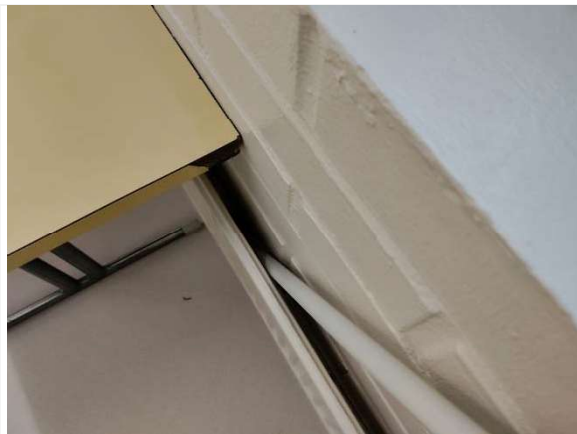
Kuva 38. Patterin kannakkeesta havaittiin ilmapuotoa.

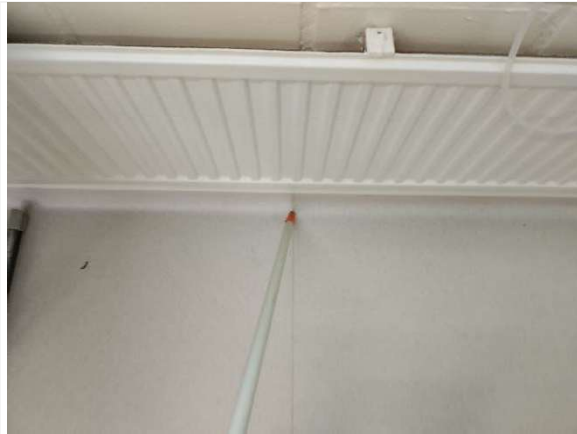
Kuva 40. Muovimaton saumoista havaittiin il-  
mavuotoa.

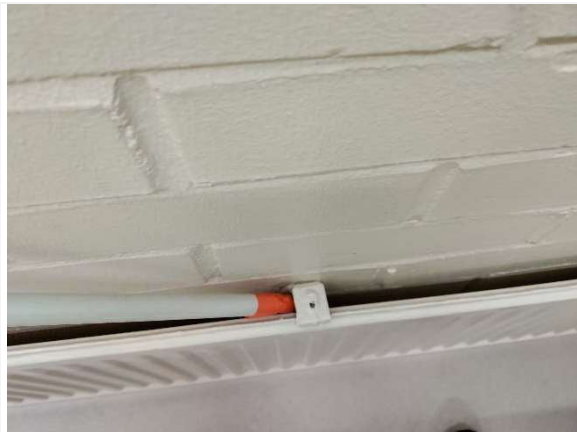
Kuva 42. Patterin kannakkeesta havaittiin ilma-  
vuotoa.

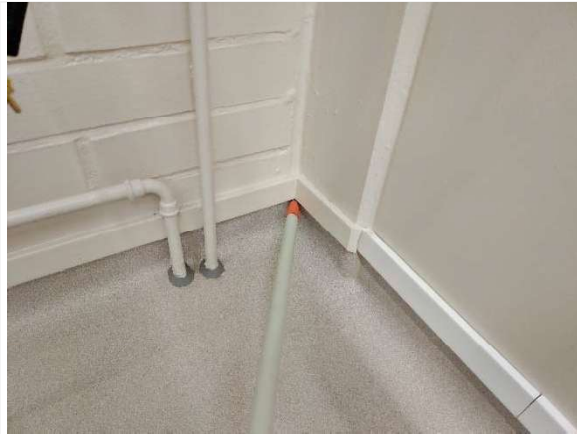
Kuva 44. Muovimaton ylösnostosta nurkassa havaittiin ilmavuotoa.

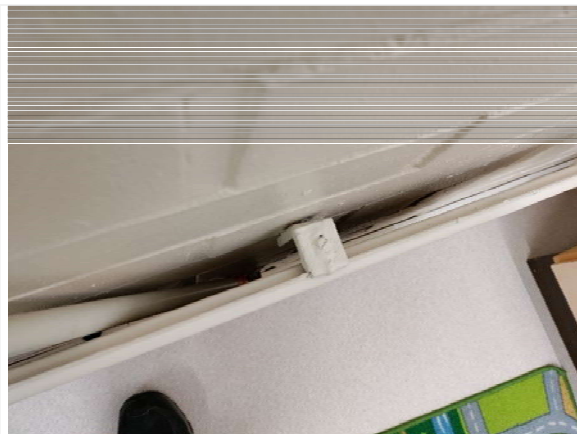
Kuva 46. Yksittäisestä patterin kannakkeesta ha- vaittiin ilmavuotoa.

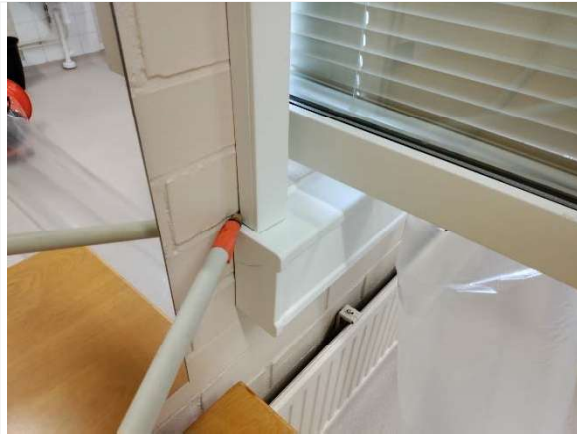
Kuva 48. Sähkökourun takaa havaittiin ilmavuotoa.

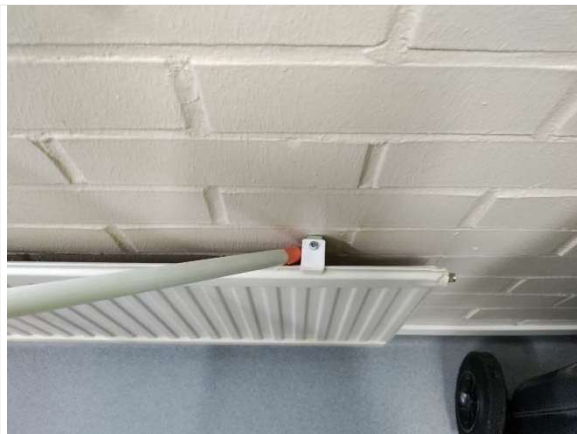
Kuva 50. Patterin kannakkeesta havaittiin ilmavuotoa.

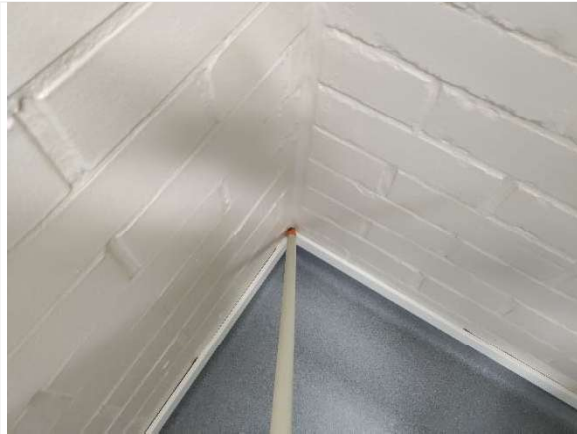
Kuva 52. Muovimaton ylösnostosta nurkassa havaittiin ilmapuotoa.

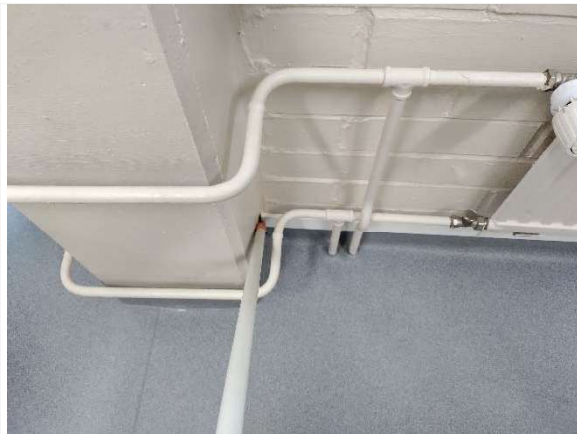
Kuva 54. Muovimaton ylösnostosta pilarin nurkassa havaittiin ilmapuotoa.

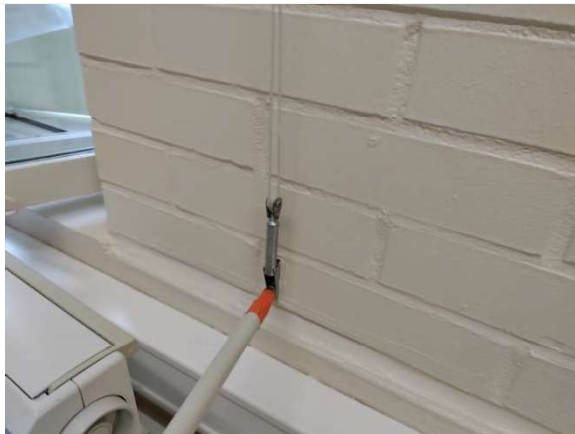
Kuva 58. Verhon kiinnikkeestä havaittiin ilma-  
vuotoa.

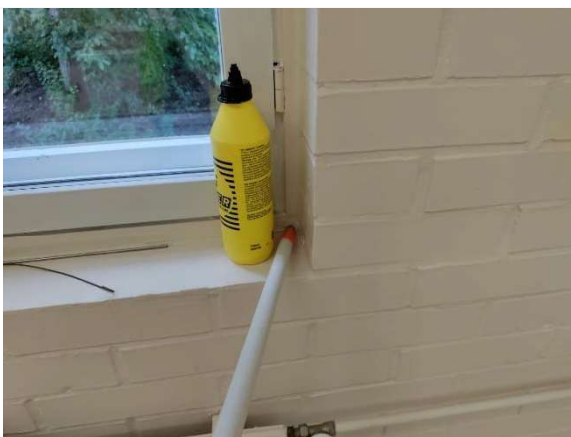
Kuva 59. Ikkunapenkin nurkasta havaittiin ilma-  
vuotoa.

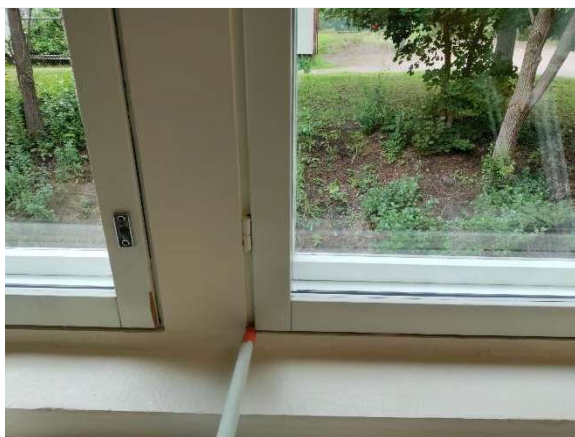
Kuva 60. Ikkunanliitoksesta havaittiin ilmavuo-  
toa.

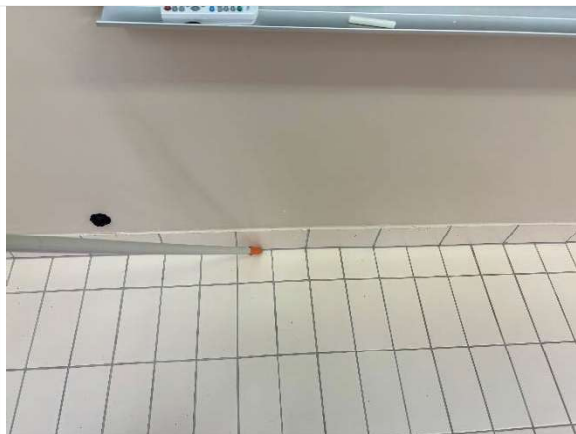
Kuva 61. Ilmavuotopaikka lattia/seinän liittymästä.

Vanhan puolen toimenpiteinä suositellaan varastotilojen läpivientien tiivistämistä sekä alipaineistuksen lisäämistä, ettei huoneilma siirtyisi ”likaisesta” tilasta puhtaaseen. Alapohja- ja välipohja sekä maanvastaisten rakenteiden vuotopaikkoja suositellaan tiivistettäväksi.

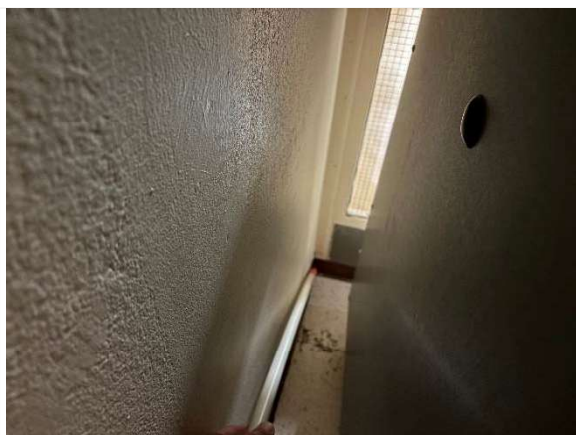
Kuva 63. Ilmavuotopaikka palo-oven juuresta käytävän puolella.

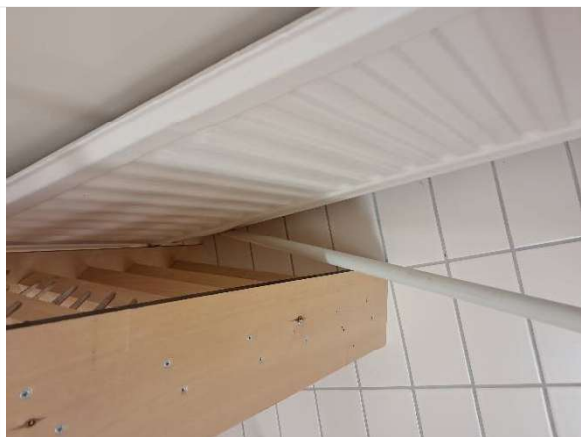
Kuva 65. Vuotopaikka lattian/seinän liittymästä.

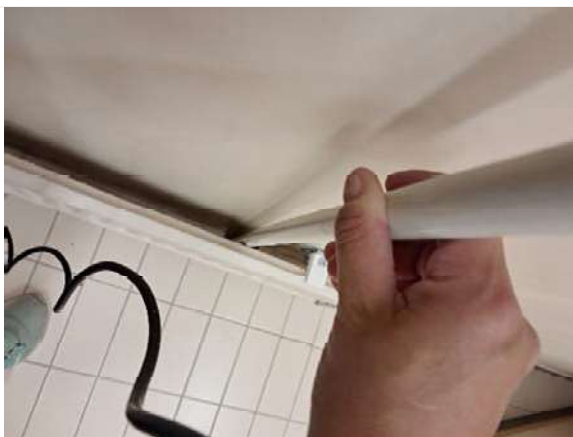
Kuva 66. Vuotopaikka patterikannakkeesta.

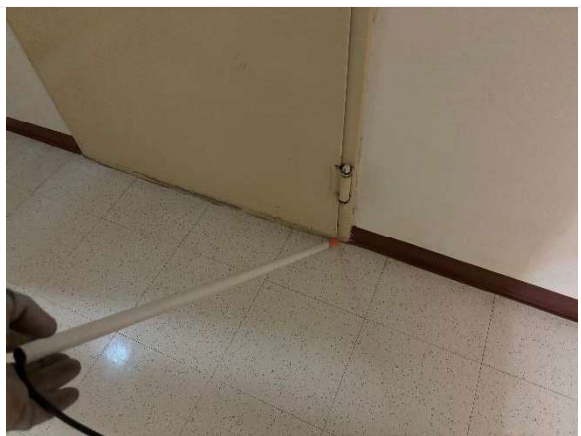
Kuva 67. Vuotopaikka alapohjan kautta lämmönjakuhuoneen oven juuresta.

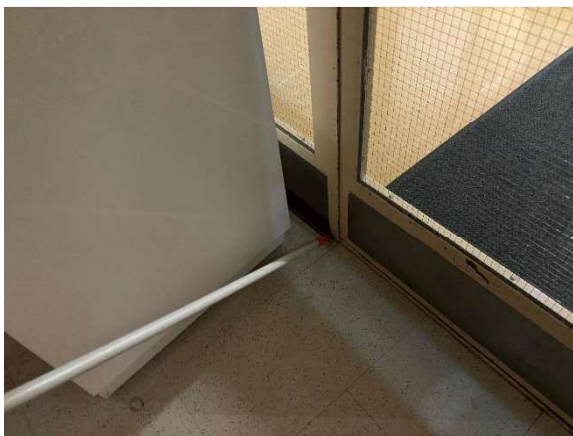
Kuva 68. Vuotopaikka alapohjan kautta palo-oven juuresta.

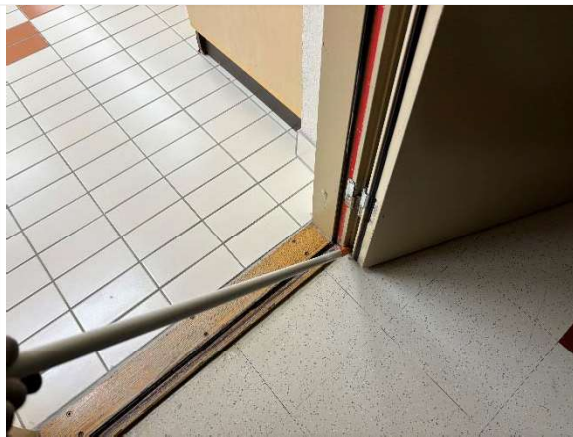
Kuva 69. Vuotopaikka alapohjan kautta luokan oven juuresta.

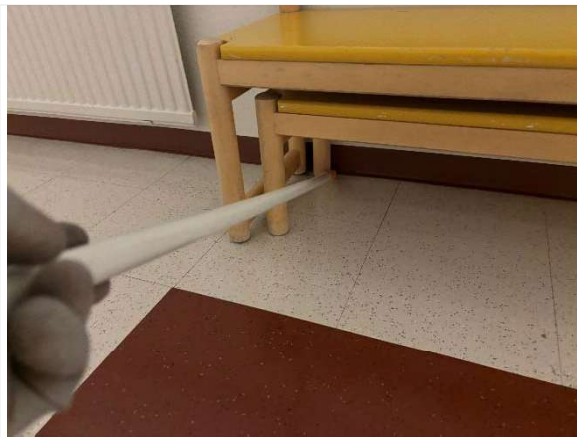
Kuva 70. Vuotopaikka alapohjan kautta seinän/lattian juuresta.

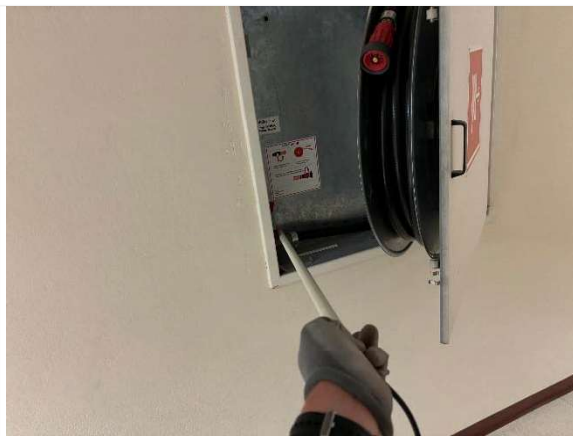
Kuva 71. Vuotopaikka käytävän palopostin kautta.

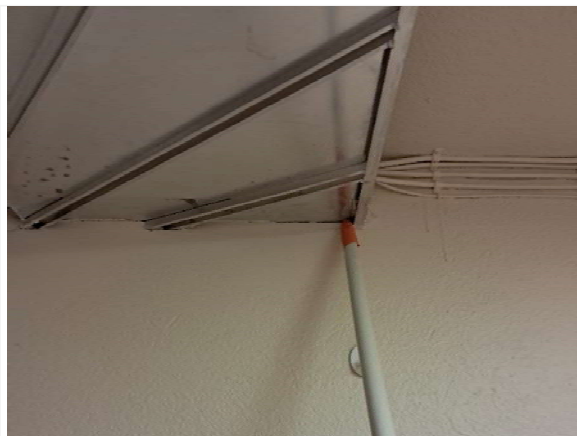
Kuva 72. Vuotopaikka käytävällä sähköhyllyn läpiviennistä.

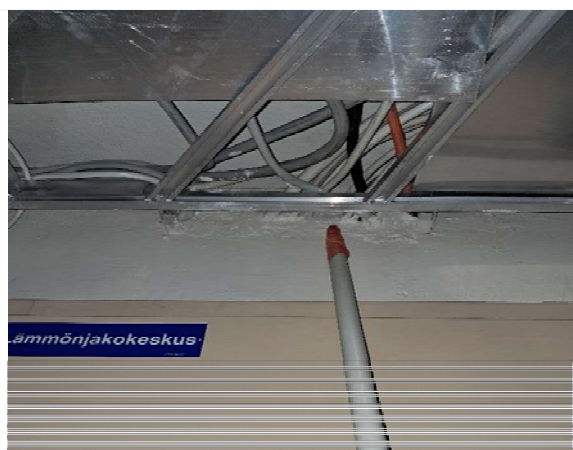
Kuva 73. Vuotopaikka sähköhyllyn läpiviennistä.

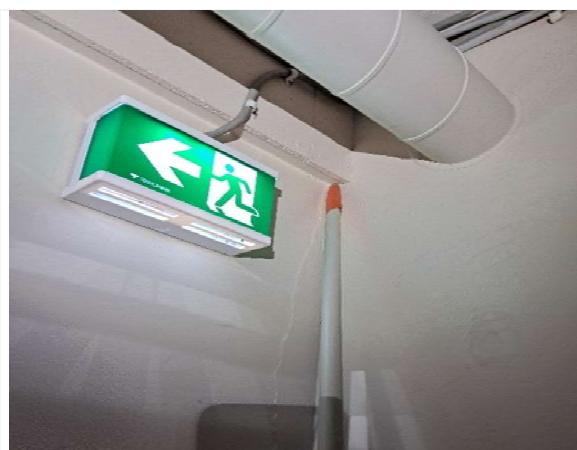
Kuva 74. Vuotopaikka sähköjohdon läpiviennistä.

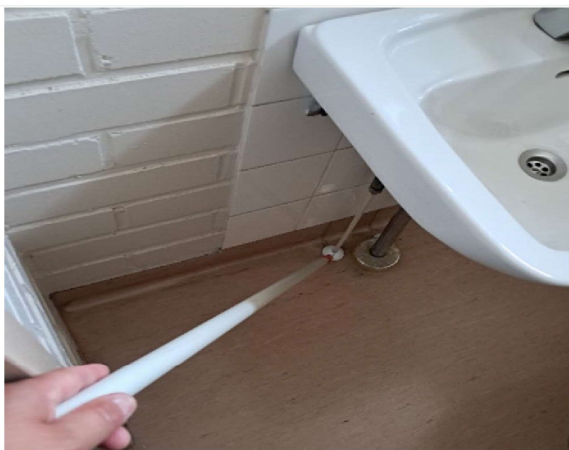
Kuva 75. Vuotopaikka vesiputken läpiviennistä.

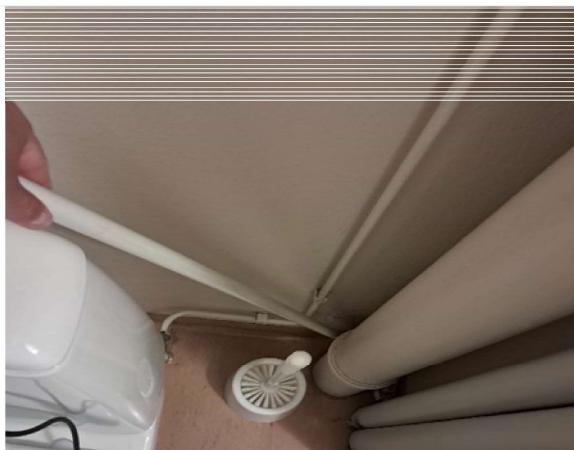
Kuva 76. Vuotopaikka viemärin läpiviennistä.

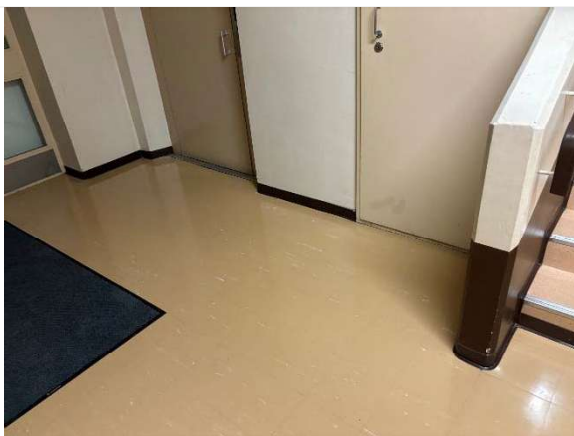
Tilaa 058 ei tarkastettu merkkiaineella koska tiivistyksiä ei oltu alapohjan osalta tehty.

Kuva 77. Tilan 058 yleiskuva.

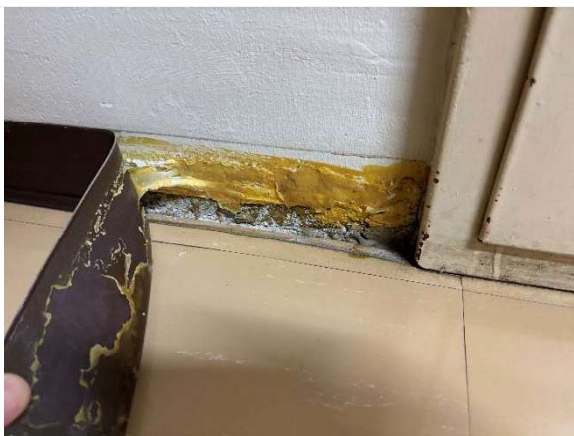
Kuva 78. Lattian seinän liittymästä puuttuu tiivistys.

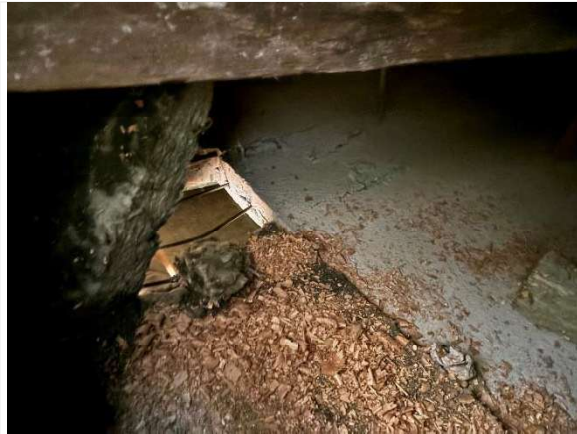
Kuva 80. Näyttämön 202 alla on noin puolen metrin kokoinen reikä alla oleviin tiloihin.

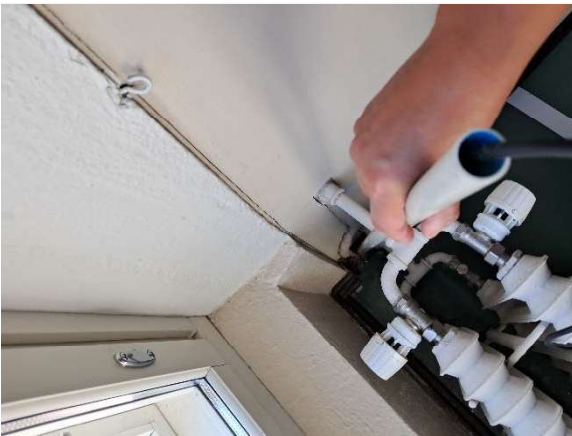
Kuva 81. Ilmavuotopaikka musiikkiluokan 203 patteriputken läpiviennistä.

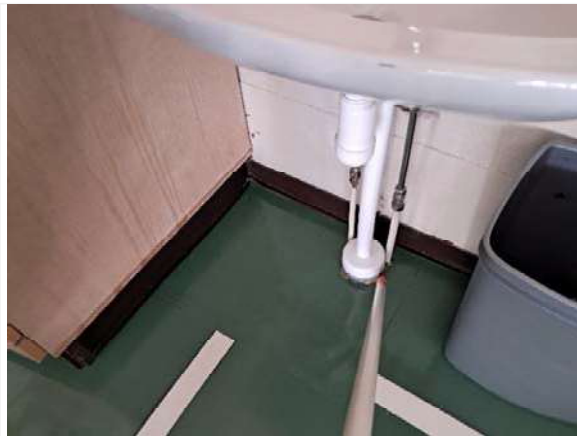
Kuva 82. Ilmavuotopaikka musiikkiluokan 203 käsienvesualtaan putkiläpiviennistä.

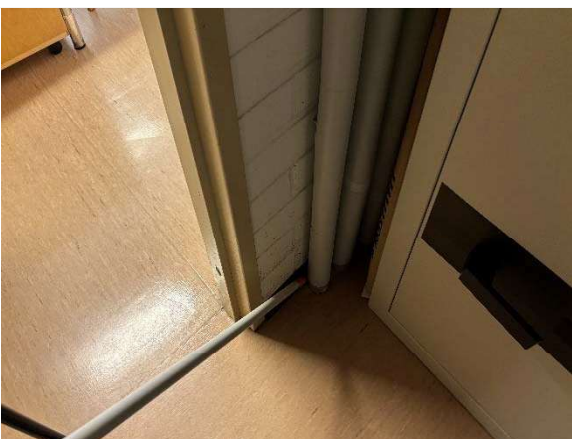
Kuva 83. Ilmavuotopaikka tilan 211 putkiläpiviennistä.

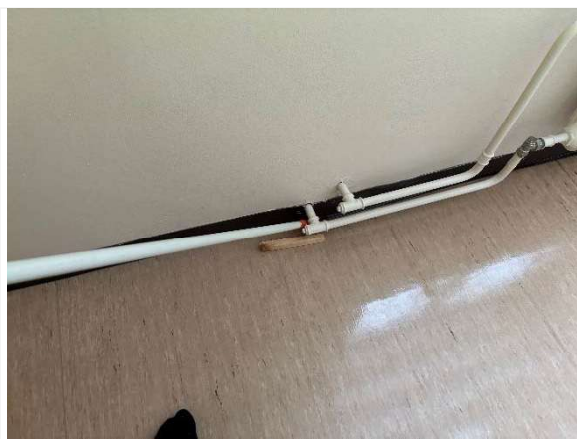
Kuva 84. Ilmavuotopaikka tilassa 212.

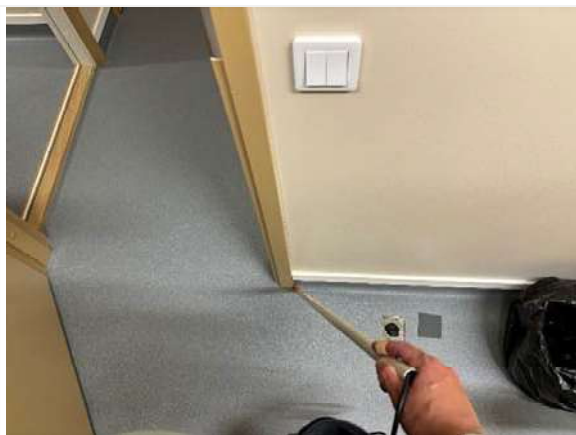
Kuva 85. Ilmavuotopaikka oven karmen juuresta.

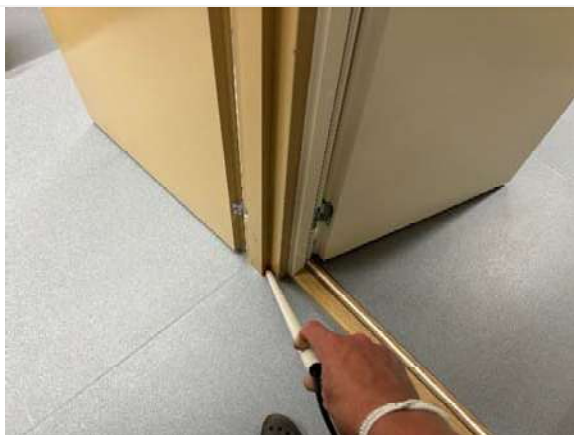
Kuva 86. Ilmavuotokohta ovenkarmen juuresta.

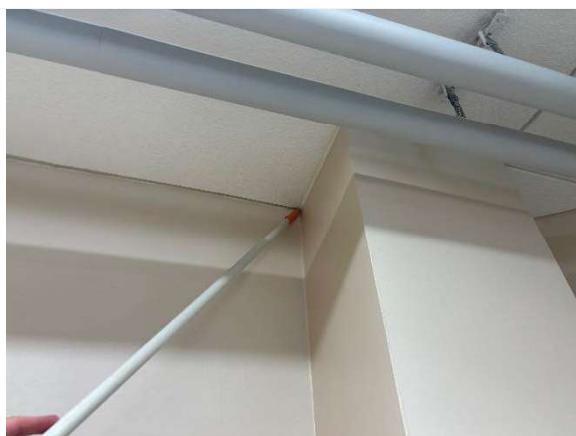
Kuva 87. Ilmavuotopaikka kotelon yläreunasta.

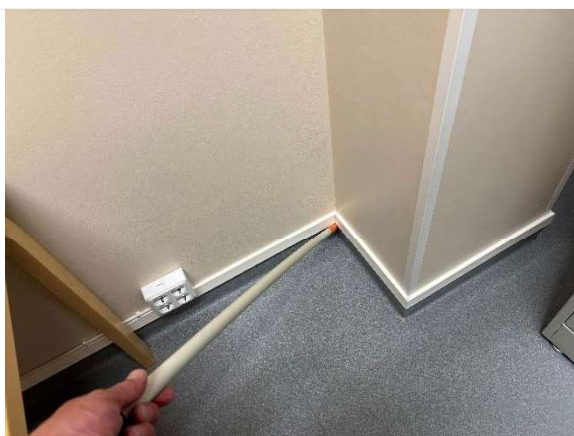
Kuva 88. Ilmavuotopaikka kotelon alareunasta.

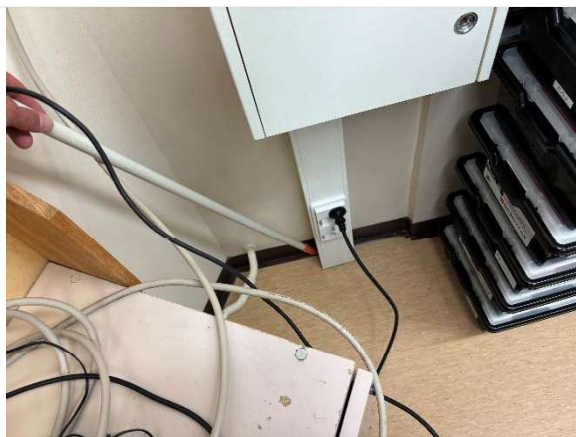
Kuva 89. Ilmavuotopaikka audiokaapin alla seinä/lattia liitoksesta.

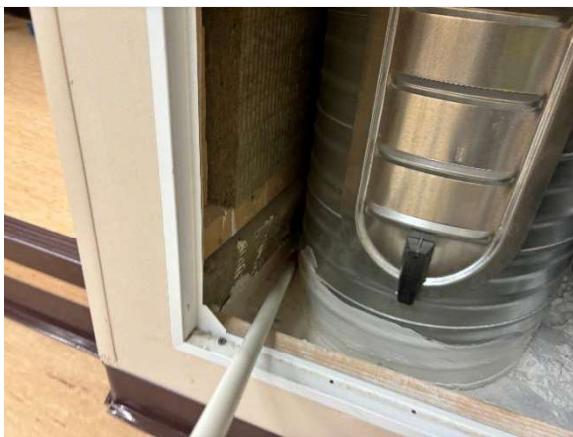
Kuva 90. Ilmavuotopaikka IV-pystyhormin sisältä.

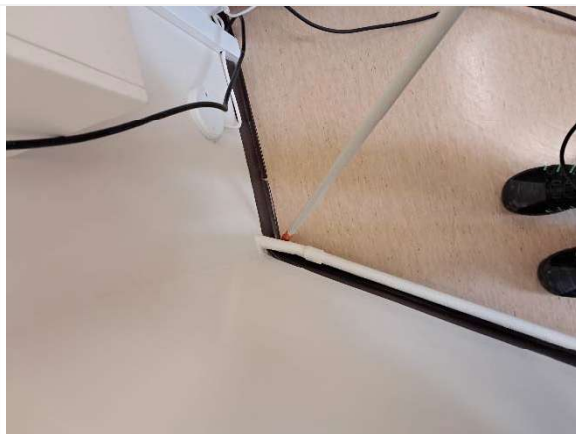
Kuva 91. Ilmavuotopaikka opettajan korokkeen ja ulkoseinän liitoskohdassa.

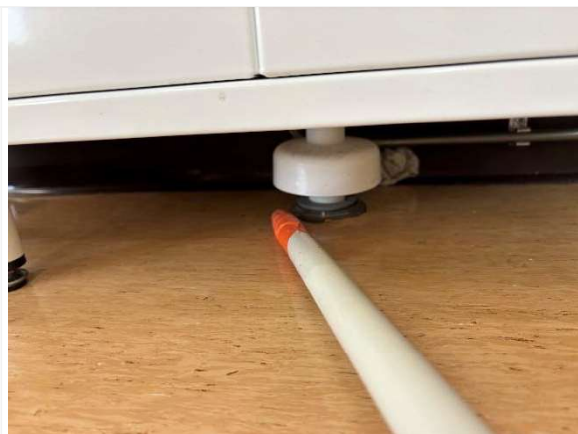
Kuva 93. Ilmavuotopaikka korokkeen viemärin läpiviennistä.

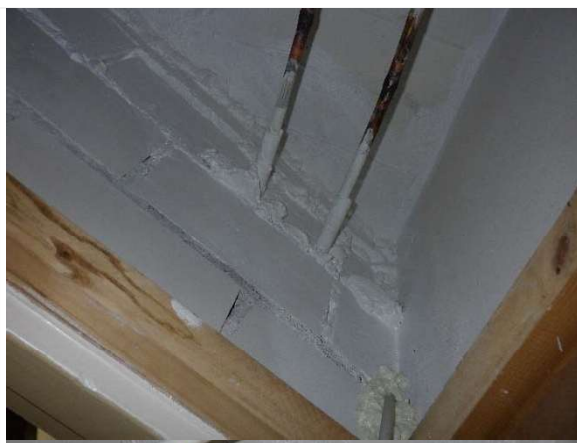
Kuva 95. Käytävän 304 sähkökaapista ei havaittu ilmayhteyttä ullakolle.

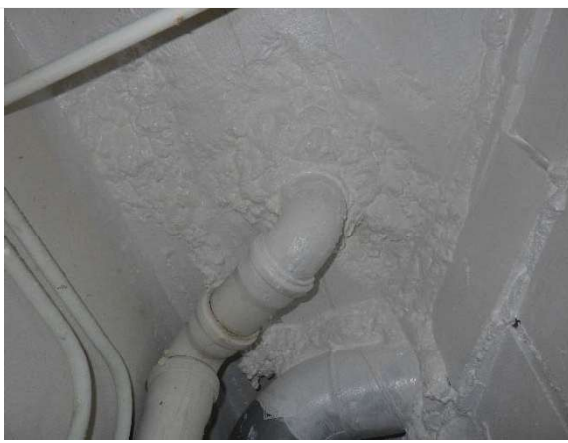
Kuva 96. Käytävän 304 sähkökaapista ei havaittu ilmayhteyttä ullakolle.
