## Tiivistyskorjausten merkkiainekokeet tiloissa 139,141,225,259 sekä keittiössä ja ruokalassa 193

**Kohde: Otsolan koulu, Hiidenkirnuntie, 48299 Kotka**

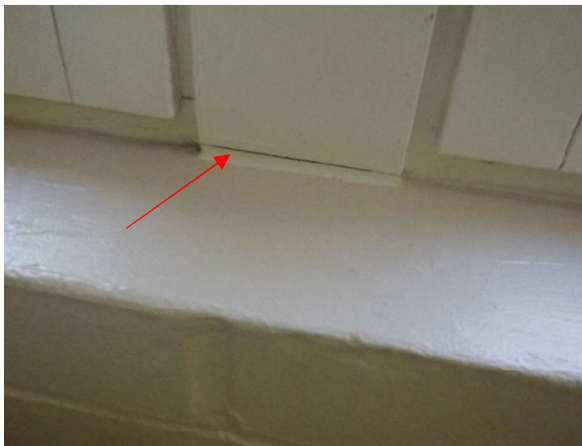
Kuva 1. Ikkunoiden välin ja ulkoseinän liittymä, jossa halkeama. Kyseisistä kohdista havaittiin ilmapuotoja. Levyä ei irrotettu. Rakenne on voitu tiivistää myös levyn takaa.

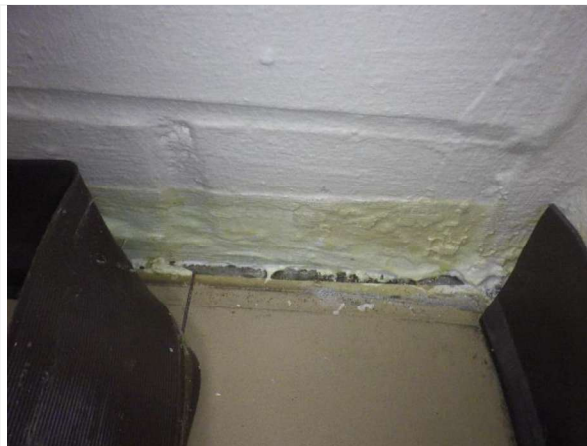
Ulkoseinärakenteessa havaittiin selkeä ilmavuoto koko ikkunallisen osan ulkoseinän ja alapohjan liittymässä. Liittymää tarkasteltiin myös silmämääräisesti, mutta tiivistystä enempää rikkomatta ei saatu täysin käsitystä onko liittymässä käytetty vahvikenauhaa (kuva 2). Tilaaajalta saadun selvityksen mukaan ruokasalien seinät on tiivistetty kokonaisuudessaan sekä liittymät, että läpiviennit yli blowerproofilla. Vahvikenauhasta ei ole mainintaa. Ikkunoiden tiivisteet on myös uusittu. Ikkunoiden välisten osien sekä ulkoseinärakenteen liittymistä, pistorasioista sekä patterin kannakkeista havaittiin pistemäistä ja paikallista vuotoa. Ikkunoiden välistä levyä ei poistettu. Tiivistyskorjaus on voitu toteuttaa myös rakenteen taakse sekä päälle, mutta liittymissä havaittiin silti vuotoja. Levy on naulattu kiinni ikkunarakenteeseen, joka mahdollisesti rikkoo tiivistyksen. Ruokalan päädyn katon rajassa olevasta kotelosta havaittiin koko seinän matkalta selkeitä ilmavuotoja (kuva 4). Kotelon taakse

Kuva 2. Lattian ja ulkoseinän liittymä. Liittymässä ei todennäköisesti ole tiivistysnauhaa

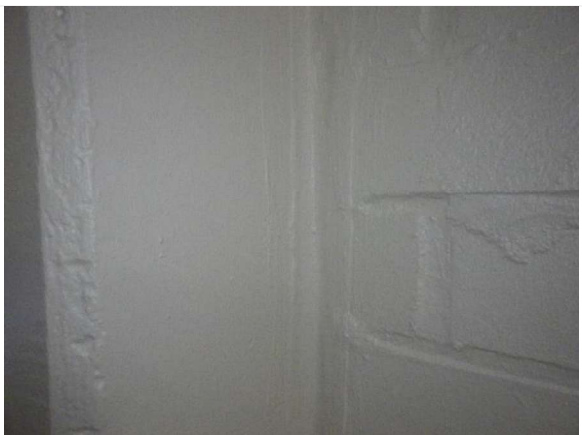
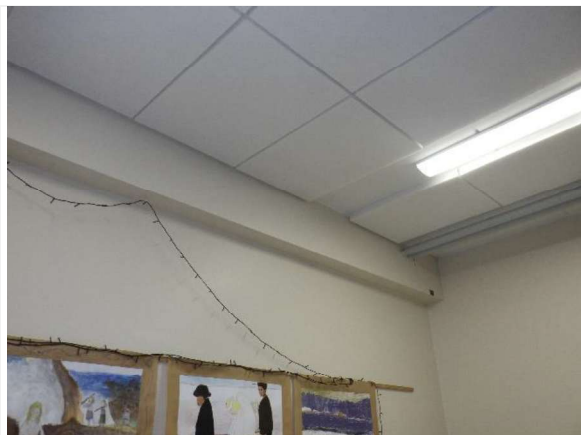
Kuva 3. Pilarin ja ulkoseinärakenteen liittymä, liittymässä tiivistenauha

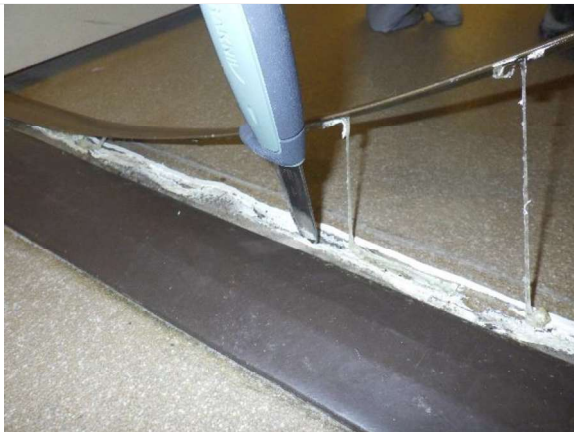
Kuva 6. Väliseinän liittymää tiivistetty (tilan 191 ja 185 välinen)

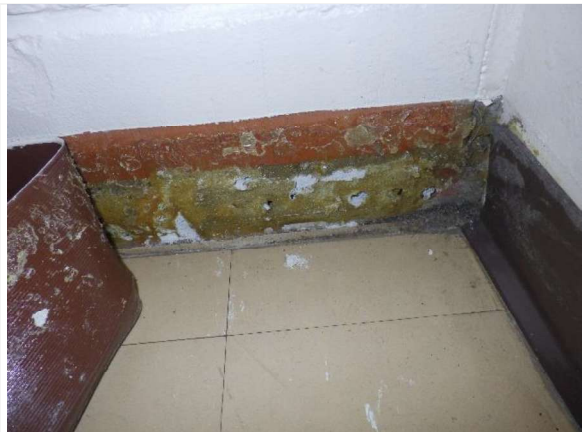
Sosiaalitalan 188 ja tuulikaapin 191 välisen oven kynnyksen liittymä ei ole tiivis (kuva 7). Sosiaalitalan ulkoseinärakenteiden liittymissä havaittiin useassa kohdassa pistemäisiä, mutta selkeitä ilmapuotoreittejä. Tarkat vuotokohdat on esitettyä myös liitteenä olevassa tutkimuskartassa. Ikkunoiden puitteissa havaittiin silmämääräisesti muutamia halkeamia. Tuulikaapin 191 ulkoseinän ja alapohjan liittymässä havaittiin selkeitä vuotoja. Ikkunan yläpuolisen palkin ja ikkunoiden liittymistä havaittiin säännöllistä vuotoa.

Kuva 7. Sos.tilan 188 ja TK 191 välinen lattian liittymä ei ole tiivis

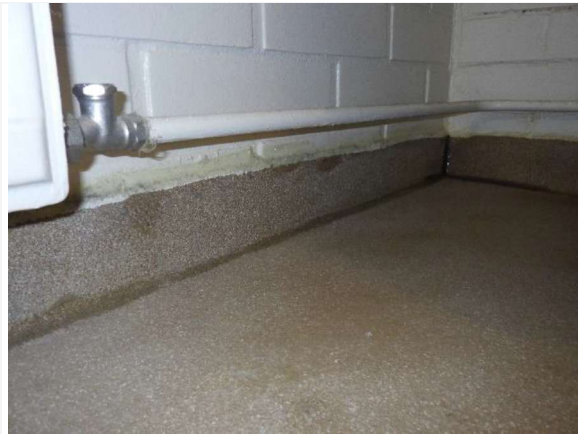
Kuva 9. Sos. tila 188 ulko- ja väliseinän nurkka. Akryylimassan liittymiä tiivistetty

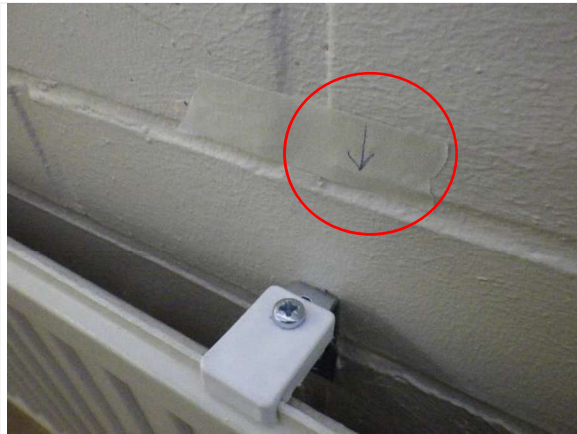
Kuva 10. Vuotokohtat on merkattu teipein

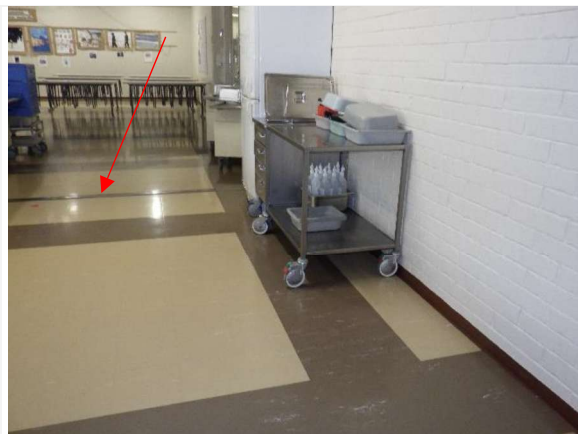
Kuva 11. Lattian liikuntasauma havaittiin tiivistetyksi

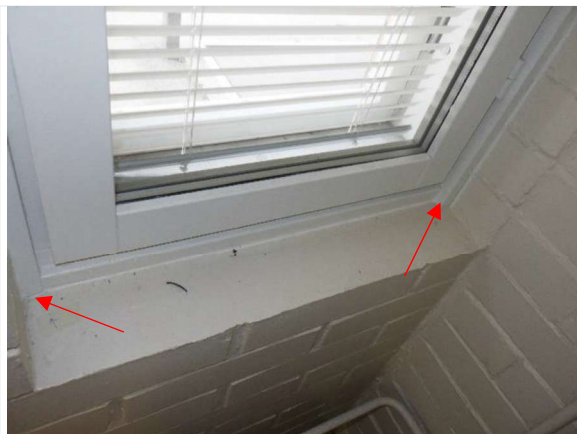
Kuva 12. Sos. tila 188 ulkoseinä, vuotokohtat nuolella

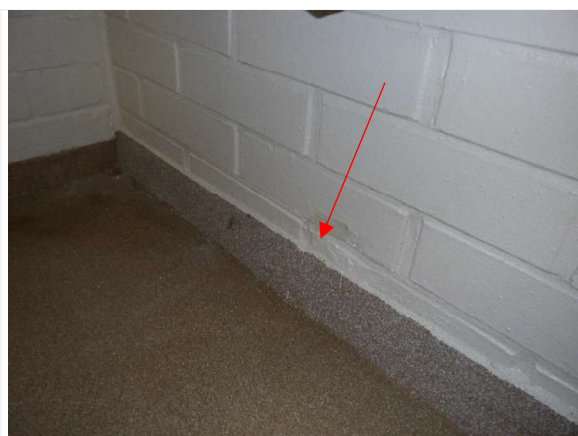
Kuva 13. Sos. tilan 188 ulkoseinän ja lattian liittymä, vuotokohta nuolella

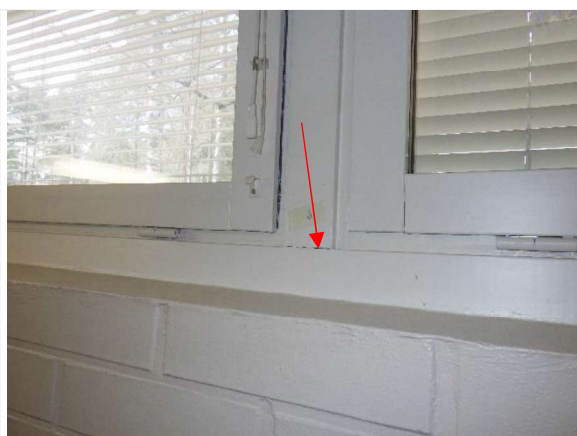
Kuva 14. Sostila 188, vuotokohta nuolella

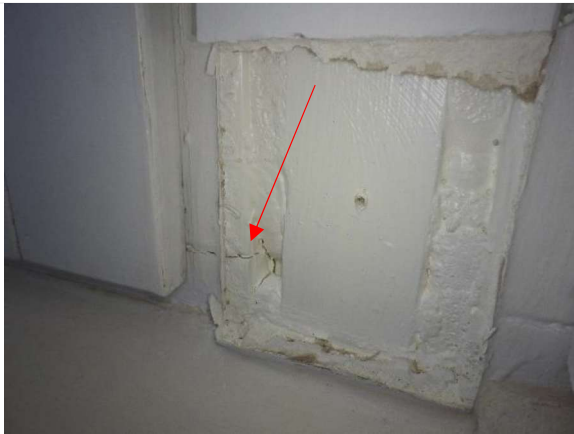
Ulkoseinän yksittäinen ikkunan välinen seinärakenne tarkistettiin avaamalla. Ikkunatilkkeen eristepinta on massattu. Ikkunapuitteen puurakenne on kuitenkin elänyt ja tiivistys on halkeillut (kuva 17). Ulkoseinärakenteisiin ei toteutettu muutoin merkkiainekokeita sen rakenteen vuoksi.

Kuva 17. Ikkunan välinen rakenne tiivistetty. Tiivistyksessä halkeama

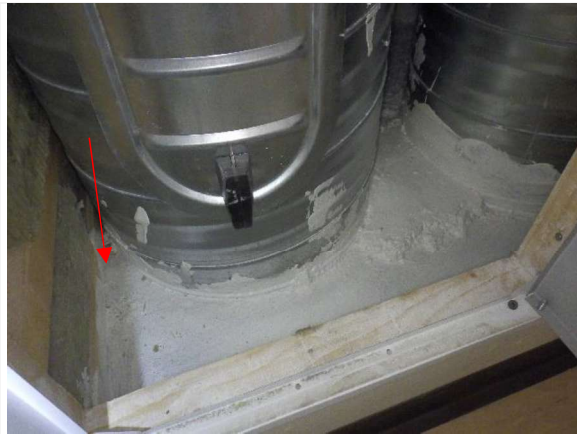
Kuva 18. Luokkatilan nurkissa kulkee IV-kotelo. Massaus on toteutettu puurunkoa vasten, ei betonikoroketta (kuvassa runkojen välissä mineraalivilla)

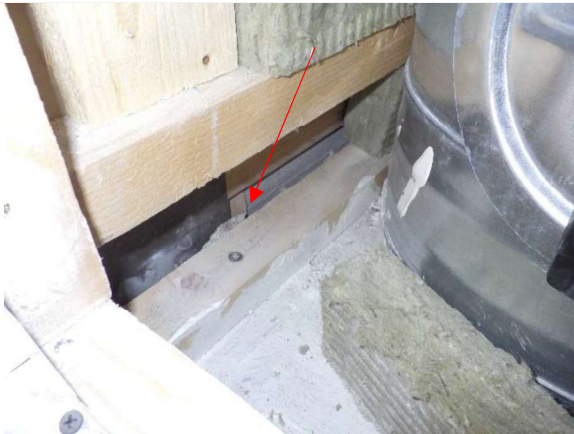
Kuva 19. IV-kotelon tiivistys on toteutettu runkorakenteeseen, ei betonikorokkeeseen (nuolella osoitettu betonirakenne)

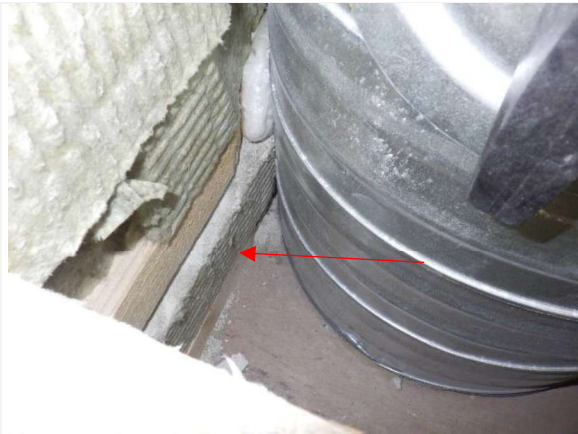
Kuva 21. Betonikorokkeen liittymää ei ole tiivistetty, muovimatto on osin paikallaan

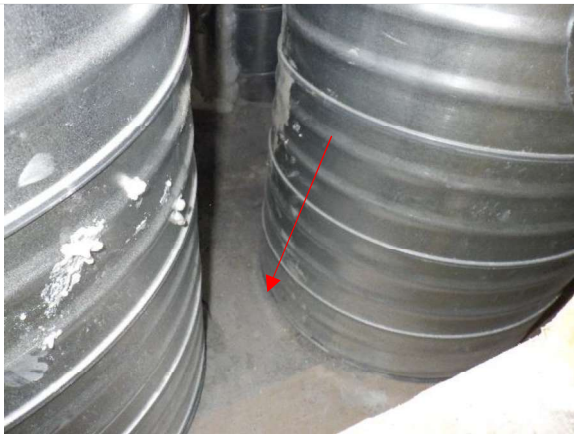
Kuva 22. IV-kotelon lattiapintaa ei ole tiivistetty

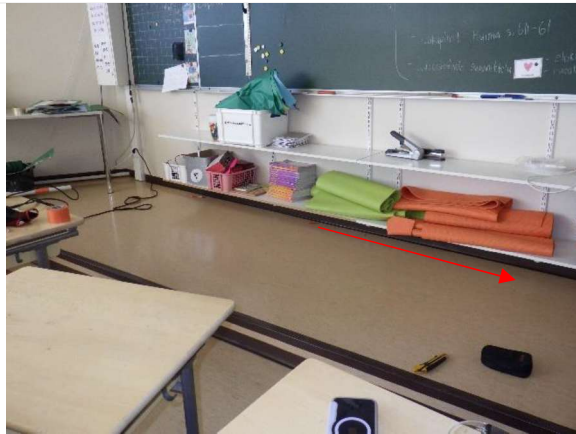
Kuva 23. Yleiskuva korokkeesta. Selkeitä vuotoja havaittiin nuolen kohdalta oikealle. Lattissa teippi, josta vuoto alkaa nuolen suuntaan

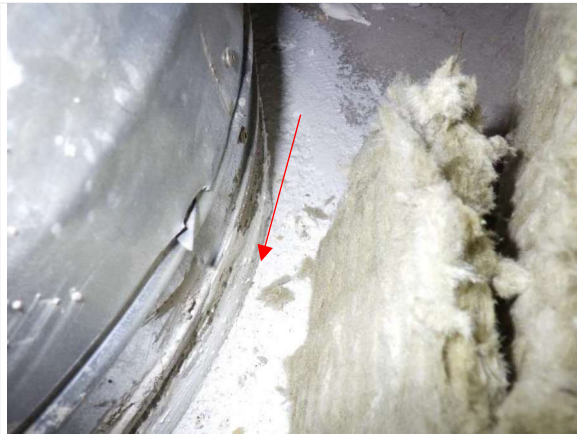
Kuva 24. IV-putkien läpiviennit lattiaan on tiivistetty

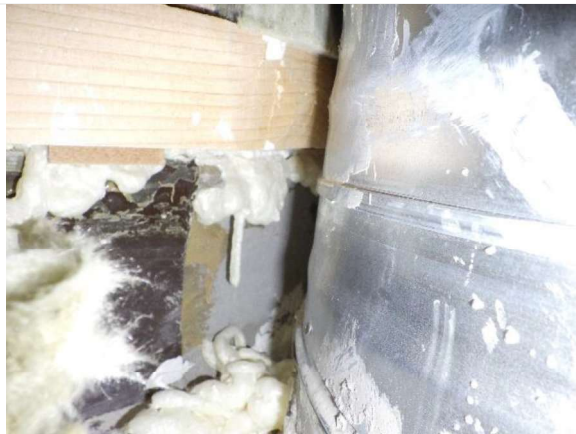
Kuva 25. Korokkeen betonirakennetta ja sen tiivistystä oli hankala havainnoida ahtauden vuoksi, liittymiä on tiivistetty

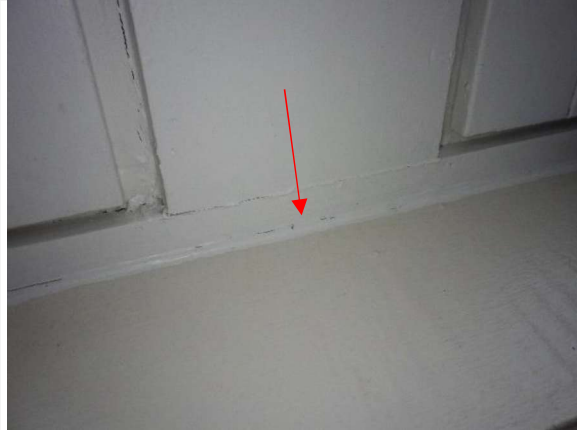
Kuva 27. Ikkunalistoituksessa halkeamia

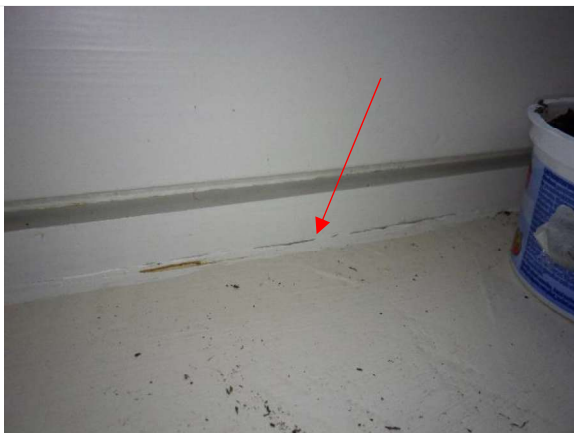
Kuva 28. Ikkunalistoituksessa halkeamia, ei havaittu vuotoja

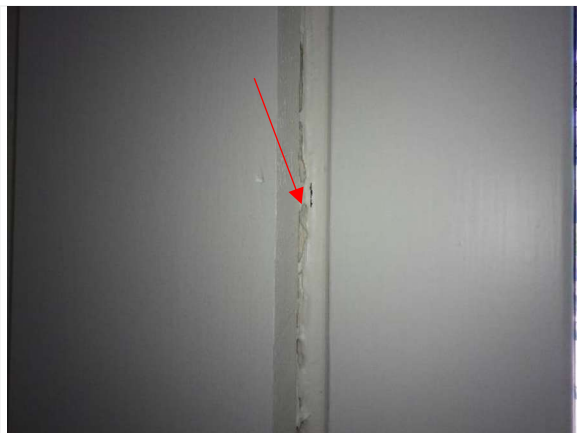
Kuva 29. Ikkunan välisissä rakenteissa halkeamia, havaittiin vuotoja

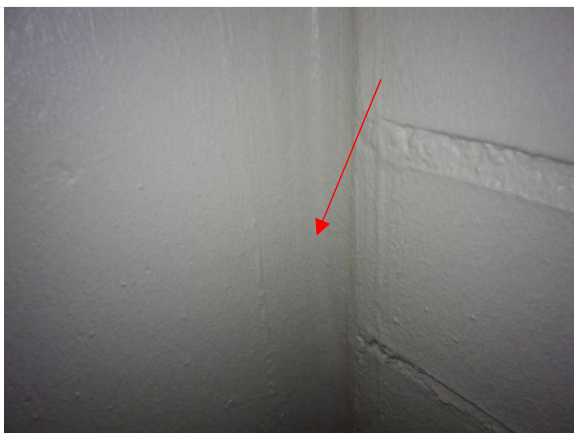
Kuva 30. Pilarin ja ulkoseinän liittymässä on vahvikenauha

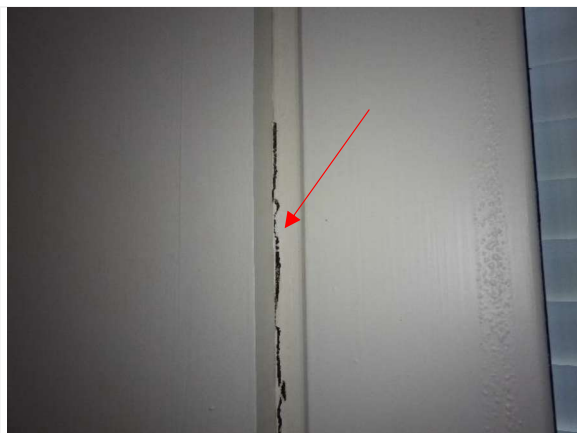
Kuva 31. Ikkunan välisen levyrakenteen ja ikkunapuitteen liittymissä halkeamia

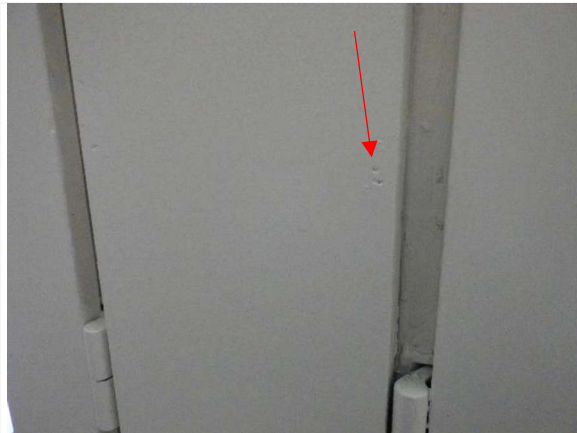
Kuva 33. Ikkunan väliset levyt on naulattu. Naulaus rikkoo tiivistyskorjausta

liittymät muuhun ulkoseinärakenteeseen saadaan tiiviiksi. Ikkunoiden vaakalistoituksista ja ikkunapenkin liittymistä ei havaittu vuotoja. Ikkunoiden välisiä levyjä ei suositella kiinnitettäväksi nauloilla, joka rikkoo tiivistyksen.
