TUTKIMUSRAPORTTI

RAJATTU KUNTOTUTKIMUS

Mussalon koulu, esiopetustilat
Rajakalliontie 10
48310 Kotka

27.11.2023
T23057-01

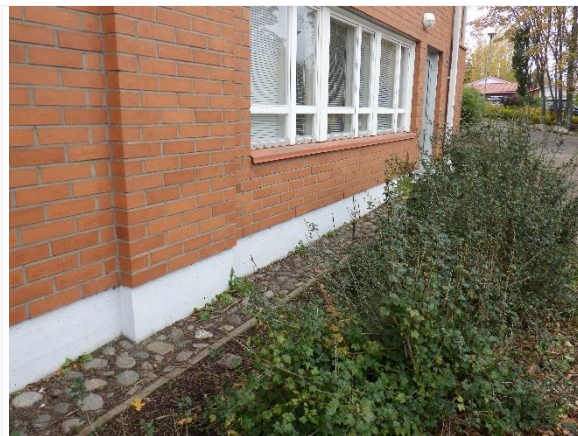
Kuva 3. Kuva pohjakerroksen 113 ulkopuolisesta sokkelirakenteesta

Pohjakerroksen tilan 113 sokkelin välittömän läheisyyden maan pinta on melko tasainen, jolloin sadevedet voivat kulkeutua lähelle sokkelia aiheuttaen lisääntyneitä kosteusrasitusta. Täyttä varmuutta bitumisivelyn olemassaolosta ei saatu, mutta mikäli sellainen sijaitsee maanpinnan alapuolella, ehkäisee se kosteuden kulkua rakenteeseen. Sokkelirakenteen eristeenä havaittiin rakennevausten perusteella tilan 113 kohdalla mineraalivilla sekä rinteiden puolen päädyssä polystyreenieriste. Mineraalivilla on herkästi vaurioituvaa materiaalia kosteusrasituksessa. Sokkelin mineraalivillieristeenä on otettu yksi materiaalinäyte analyysiä varten, joka on esitetty kappaleessa ulkoseinät.

Rakennuksen perustusrakenteille ei esitetä erillisiä toimenpide-ehdotuksia (sokkeliin liittyvät on esitetty kohdassa ulkoseinät). Rakennuksen välitön läheisyys suositellaan pitämään puhtaana ylimääräisistä rikkakasveista ja sadevesikourut puhtaina, jotta perustuksille ei synny ylimääräistä kosteusrasitusta. Mikäli salaojille tai rakennuksen välittömälle läheisyydelle ollaan toteuttamassa muita toimenpiteitä, suositellaan maan kallistusta lisäämään rakennuksesta pois päin.

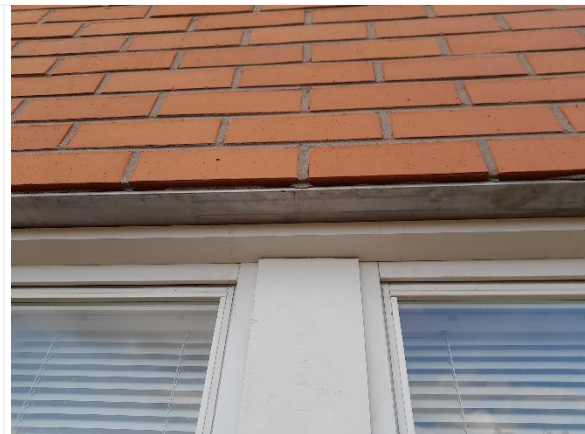
Kuva 10. Ulkoseinän yläosassa ei ole tuuletusaukkoja (1. ja toisen kerroksen välinen seinäosuus)

liittymäkohdista sisäilmaan. Tiili on materiaalina kohtalaisen helposti kosteutta läpäisevä, jolloin ulkoseinän tuuletus tulee olla riittävä ylimääräisen kosteuden poistamiseksi. Usein tämän ikäisessä rakenteessa tuuletusaukoiksi tarkoitettut avonaiset pystysaumamat ovat täyttyneet laastipurseista ja tiilen takan oleva tuuletusrako on rakennettu lähtökohtaisesti melko niukaksi rakennusjanakohdan mukaisesti. Mineraalivillaeriste sokkelirakenteessa on riskialtis vaurioherkkyytensä vuoksi lähellä perustusrakenteita kosteissa olosuhteissa.

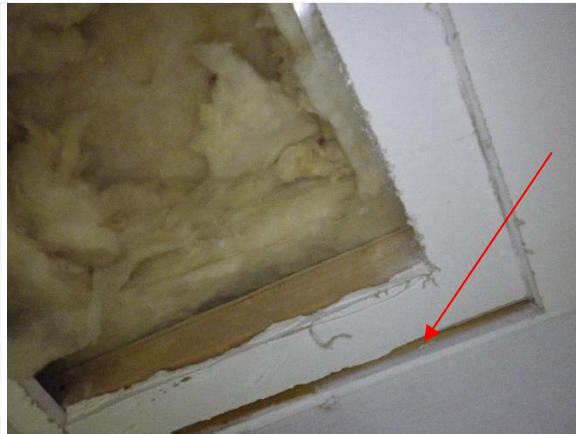
Sisäpuolelle toteutettiin yksi rakenneavaus tilaan 210, josta tarkasteltiin ulkoseinän liimapuupalkin liittymää yläpohjaan. Muovikalvon havaittiin päättyvän liimapuupalkin sisäpintaan, jolloin ulkoseinän/ikkunan muovikalvo ei jatku yhteneväisenä.

Kuva 26. Yläpohjan muovikalvo päättyy liimapuupalkin sisäpintaan
