VELHON PÄIVÄKODIN SISÄILMAINFO 7.2.2024

Velhon päiväkoti 7.2.2024

Rakennetekniset tutkimukset

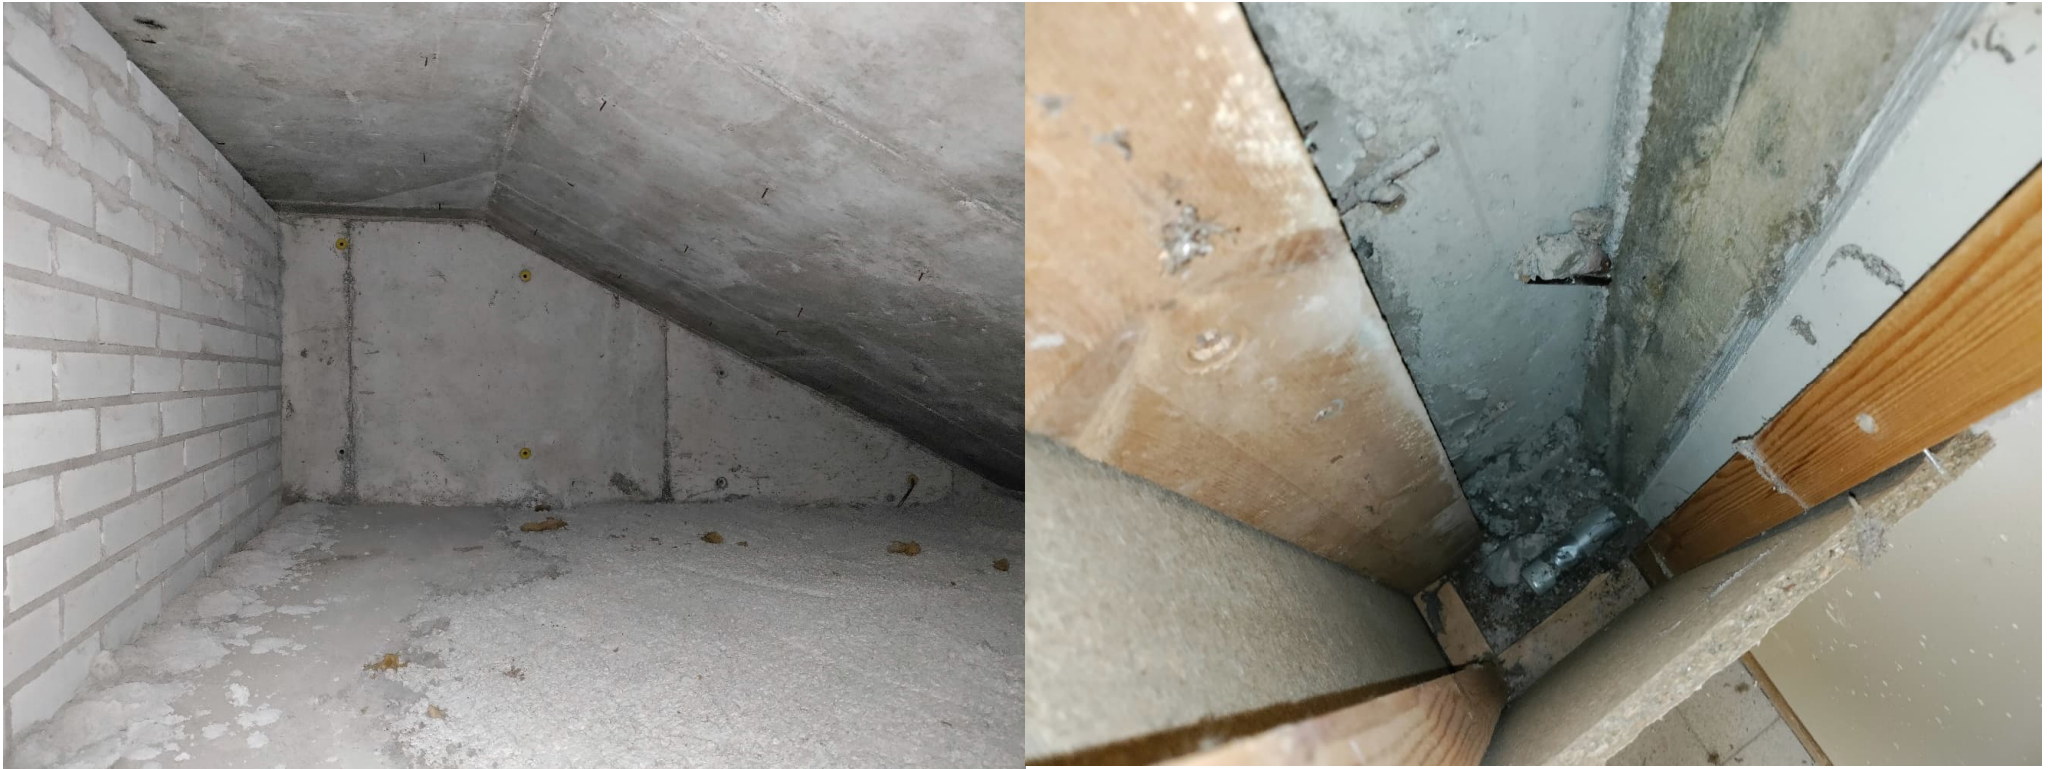
Portaan alla

- Sisäportaan rakenteen tarkastus: tyhjä tila, jossa ei havaittu orgaanista materiaalia.
- Ei mikrobeja tai kuituja pinnoille laskeutuneessa pölyssä.
- Ulko-ovien ja ulkoseinien liitoskohtia tarkasteltiin rakenneavauksilla ja aistinvaraisesti.
 - Käytävän 101 ulko-oven oikealla puolella oleva kotelorakenne ei ole ilmatiivis.
 - Käytävän 115 ulko-oven liitoskohta ulkoseinärakenteeseen ei ole ilmatiivis. Liitoskohdan lastulevyssä havaittiin kosteusjälkiä.
 - Tuulikaapissa 119 ulkoseinärakenne ei ole ilmatiivis alas lasketun katon yläpuolella.
 - Keittiö suunnitellusti alipaineinen
- Toimenpiteinä
 - ulkoseinärakenteen ja ulko-ovien liitoskohtien tiivistäminen
 - kosteusvaurioituneen oven pielen levyn uusiminen.
 - tilojen ilmanvaihdon tasapainottaminen

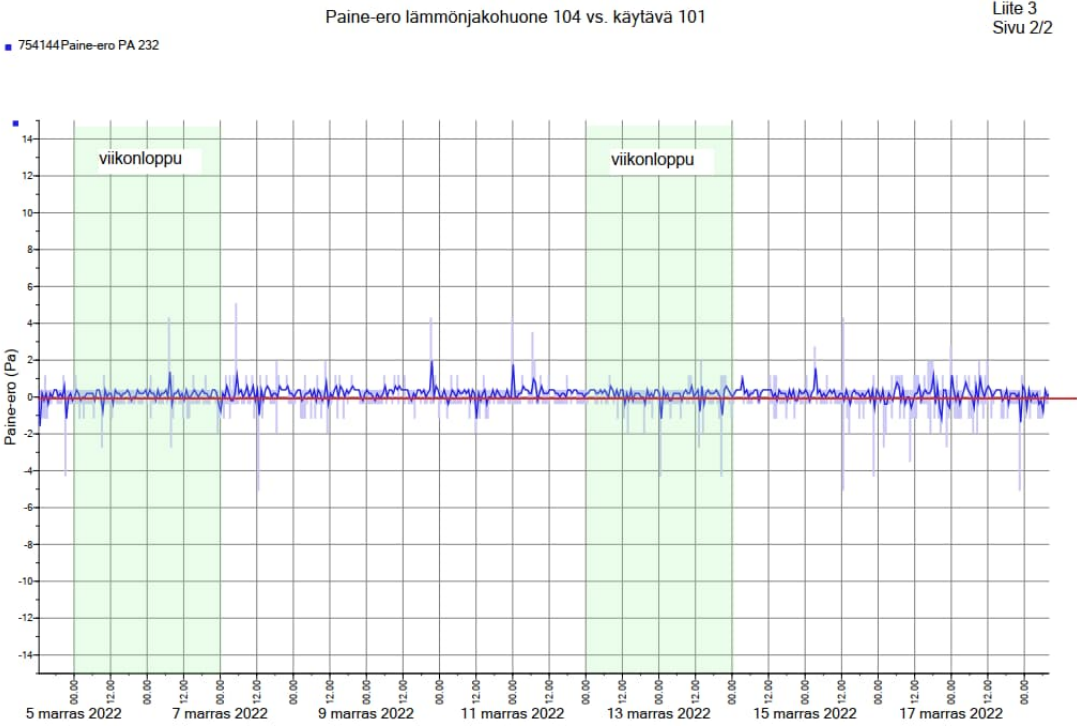
Paine-ero lämmönjakohuoneesta 104 käytävään 101 nähden
