OLOSUHDEARVIOINTI

Velhon päiväkoti
Ututie 2
48350 Kotka

8.6.2026
T26055

OLOSUHDEARVIONTI

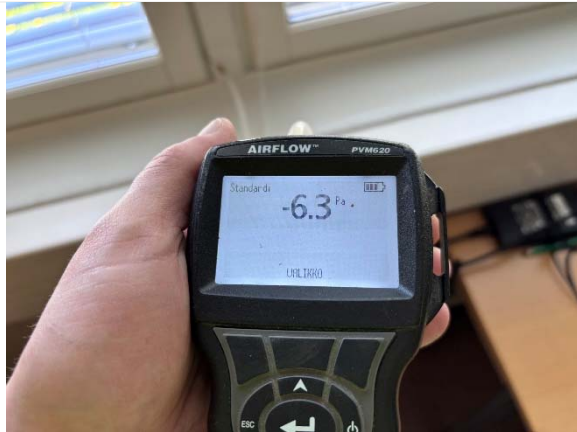
Kuva 2. Hetkellinen paine-ero mittauksen aikana.

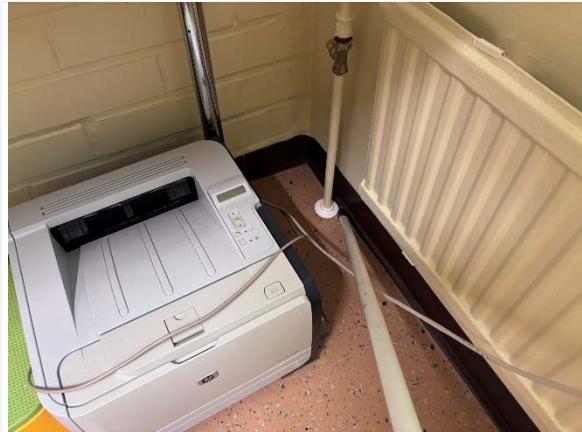
Tila 213 oli noin -5...-7 Pa alipaineinen ulkoilmaan nähden mittausten aikana. Tilassa 213 ulkoseinärakenteen ilmavuotopaikka havaittiin patteriputken juuresta.

Kuva 3. Ilmavuotokohta patteriputken juuresta.

Toimenpiteinä suositellaan havaittujen ilmapuotoipaikkojen tiivistämistä.

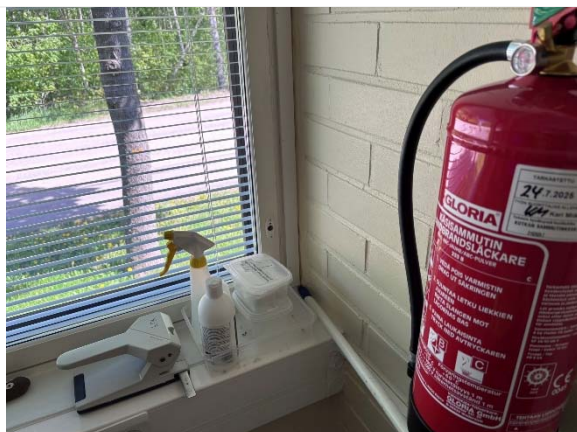
Tila 214 oli noin -5...-8 Pa alipaineinen ulkoilmaan nähden mittausten aikana. Tilassa 214 ulkoseinärakenteen ilmavuotopaikkoja havaittiin ikkunan karmeista/liitoskohdista.

Kuva 4. Ilmavuotokohta ikkunan karmista/liitoskohdasta.

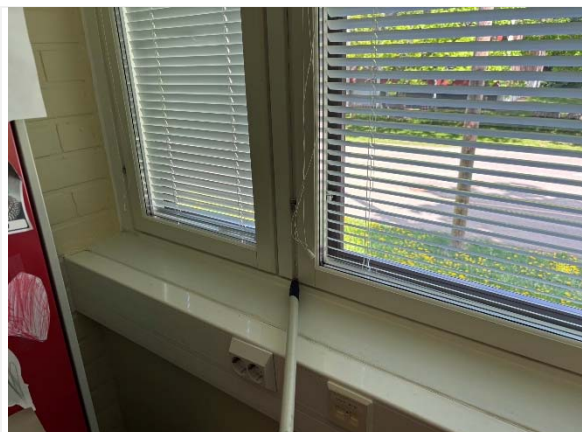
Kuva 5. Ilmavuotokohta ikkunan karmista/liitoskohdasta.
