# TUTKIMUSRAPORTTI

Otsolan koulu  
Hiidenkirnuntie 2  
48770 Karhula

Työ nro T4033

Kotka 8.11.2004

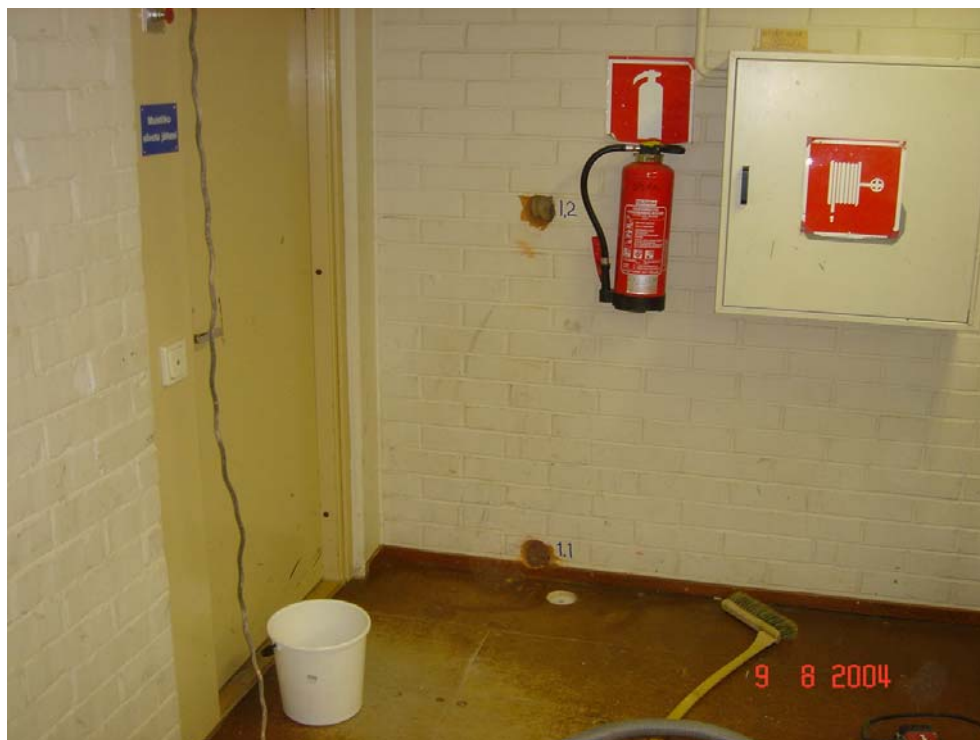
**Kuva 1: tutkimuspisteet teknisessä luokassa**

Teknisessä tilassa sisäpuolisen tiiliverhouksen sisäpinnassa pintakosteudenilmaisimella mitatut lukuarvot olivat 14 ja 18 välillä, arvot ovat välisistä mitattua vertailuarvoa (12) korkeammat. Korkein arvo 18 oli mittauspisteessä 1.

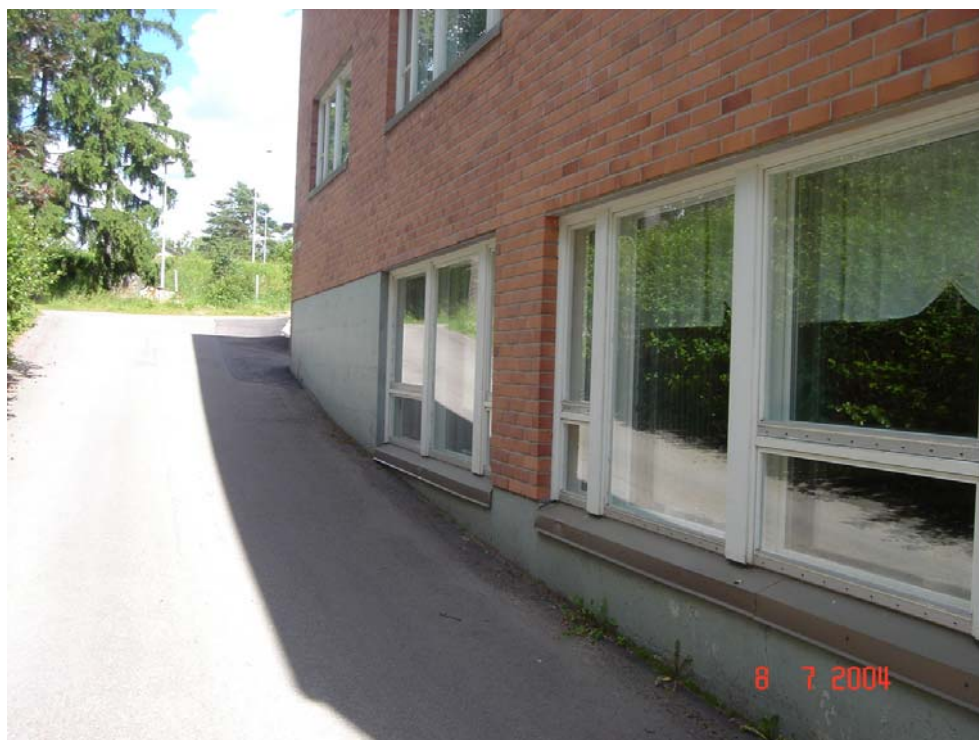
**Kuva 4: maanpinnan korkeus ruokalan kohdalla**

Kohdasta C1 vanerista otetussa mikrobinäytteessä esiintyy niukkaa kasvua. Näytteessä esiintyy kahta kosteusvaurioon viittaavaa mikrobisukua, joista molemmat tiedetään mahdollisiksi toksiinin tuottajiksi. Mittauspisteen kohdalla on maanpinnankorkeus lähes lattiapinnan tasolla, tämä vaikuttaa paikallisesti betonin kosteuteen vanerin alapuolella mahdollistaen kasvu olosuhteet mikrobeille.

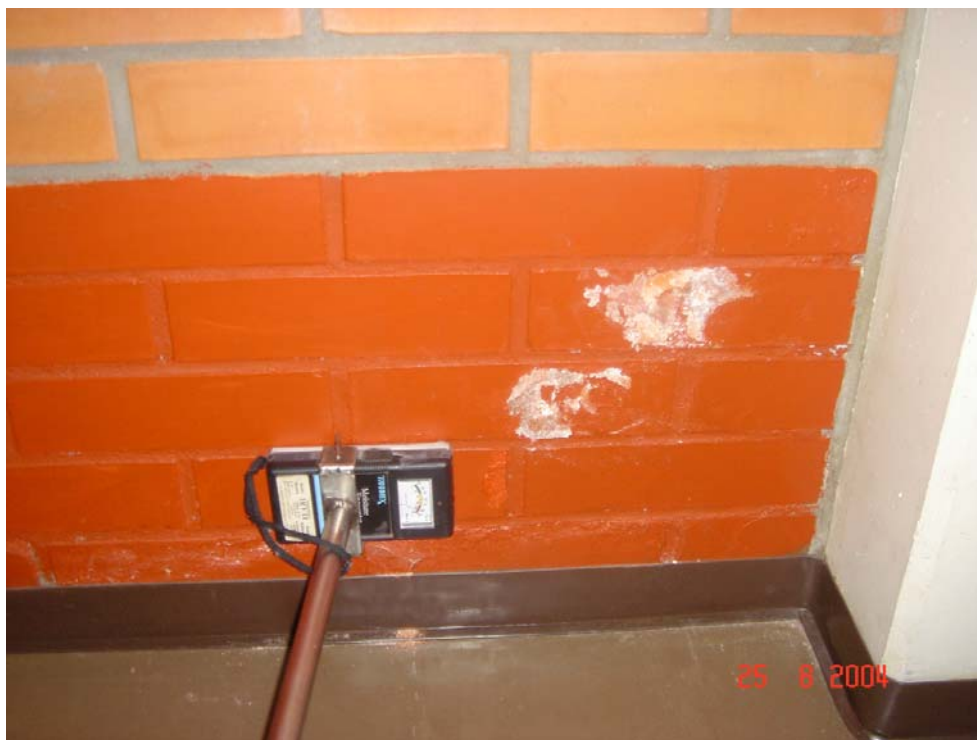
**Kuva 5: käytävän seinää keittiön kohdalla**

Keittiön kohdalla seinän alareunassa maalatulla alueella maali on irronnut kosteuden vaikutuksesta (kuva 5), pintakosteudenilmaisimella seinän kosteus alareunasta on poikkeavan korkea, havaintojen ja mittausten perusteella keittiön vedeneristys ei toimi ja maalikerros käytävän puolella hidastaa tiiliseinän kuivumista.

Tiilen pinnasta tulee maali poistaa ja seinä kuivattaa. Seinän kosteus tulee huomioida keittiön vedeneristystyössä.

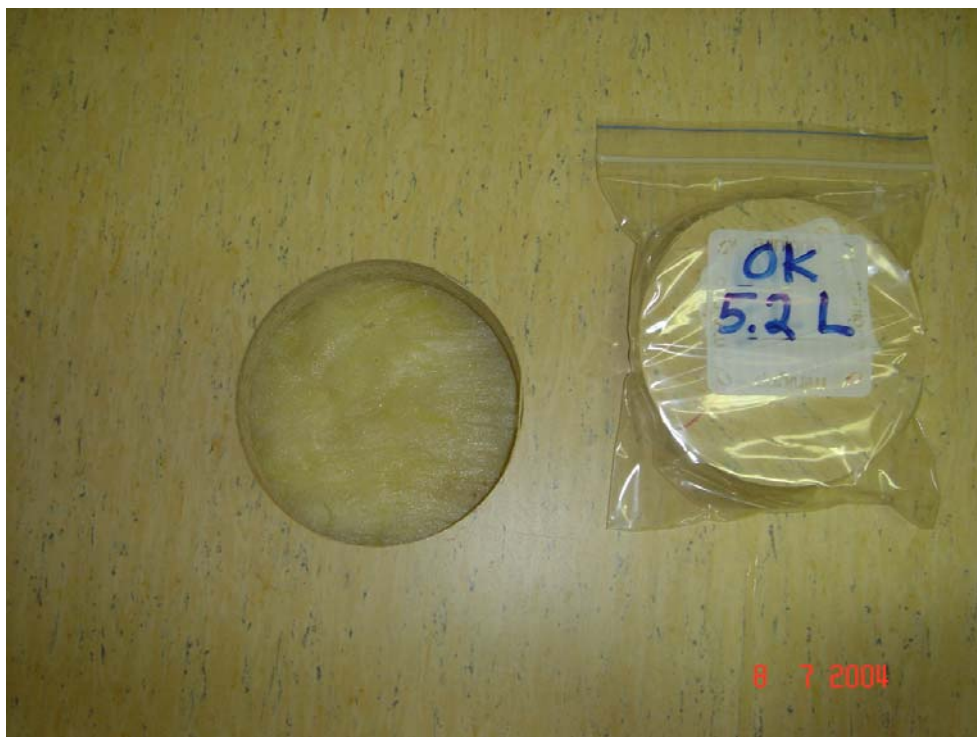
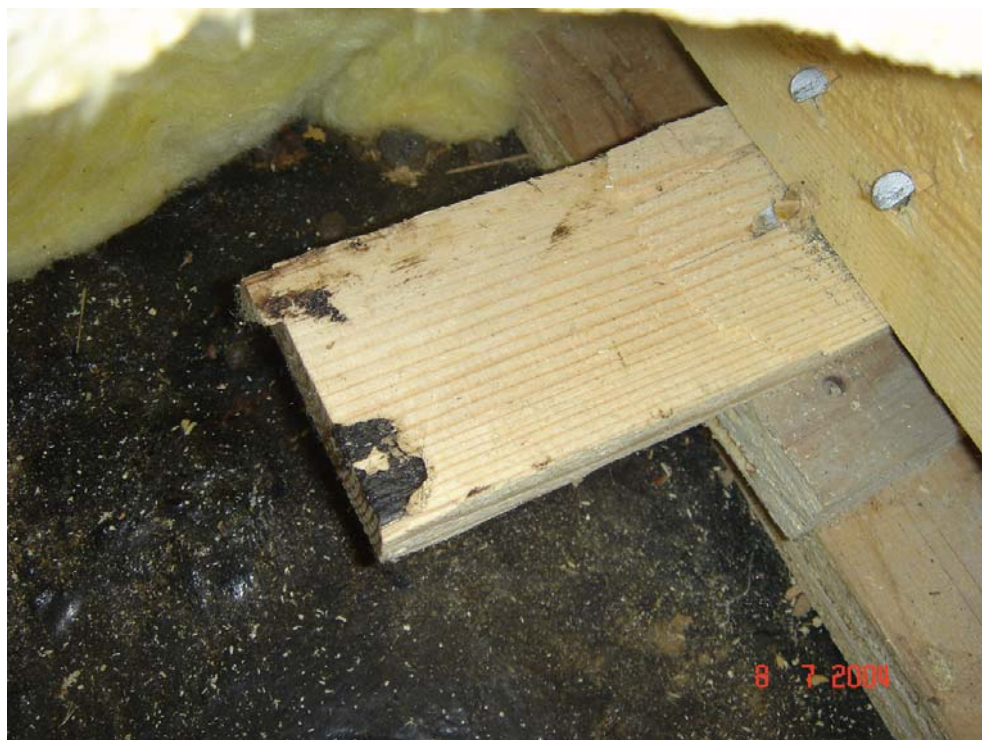
Lattiakannattimien kiilaamiseen käytetyistä vanereista otetuista neljästä näytteestä kahdessa esiintyy runsasta kasvua, yhdessä kohtalaista ja yhdessä niukkaa kasvua. Kaikissa näytteissä esiintyy kosteusvaurioon viittaavaa *Aspergillus versicoloria*. Lisäksi näytteissä esiintyy *Acremoniumia*, *Chaetomiumia* ja *Fusariumia*, joiden tiedetään olevan mahdollisia toksiinien tuottajia.

Lattiakannattimien kiilaamiseen käytetyistä puukiiloista otetuista kolmesta näytteestä kahdessa esiintyy runsasta kasvua ja yhdessä ei ollut kasvua. Kahdessa näytteessä esiintyy kosteusvaurioon viittaavaa *Aspergillus versicoloria*.

Lämmöneristeenä käytetystä lasivillasta otetuista kuudesta näytteestä kolmessa esiintyy runsasta tai erittäin runsasta kasvua, yhdessä kohtalaista ja kahdessa niukkaa kasvua. Viidessä näytteessä esiintyy kosteusvaurioon viittaavaa mikrobistoa. Näytteessä 9 esiintyy *Acremoniumia*, ja sädesieniä, joiden tiedetään olevan mahdollisia toksiinien tuottajia.

Mikrobi- ja kosteusmittausten perusteella lattiarakenne on mikrobi- ja kosteusvaurioitunut. Kosteuden aiheuttajana on maaperän kosteus. Kosteuden kulkusuunta on diffuusion voimasta maaperästä huonetilaan päin. Muovimatto tiiviinä pinnoitteena hidastaa kosteuden tasaantumista huonetilaan. Korkea kosteus voimistaa hajujen siirtymistä (emittoitumista), tilassa havaittu pistävä haju vapautuu lattian lastulevystä.

**Kuva 6: tekstiililuokan lattiarakennetta**

**Kuva 7: tekstiililuokan lattiarakennetta**

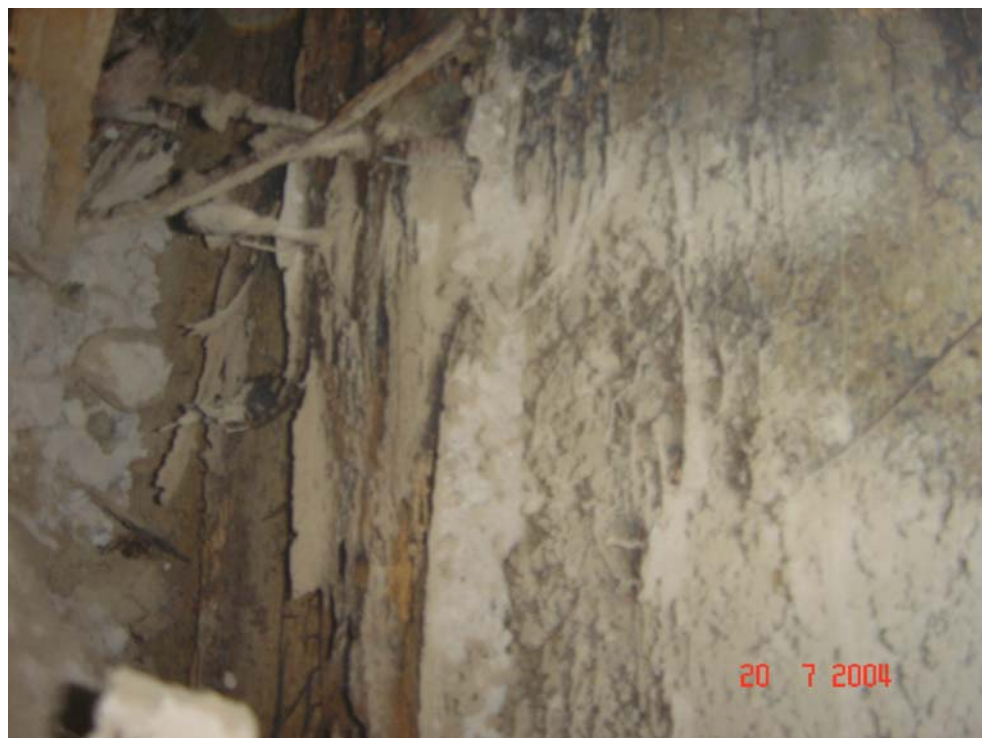
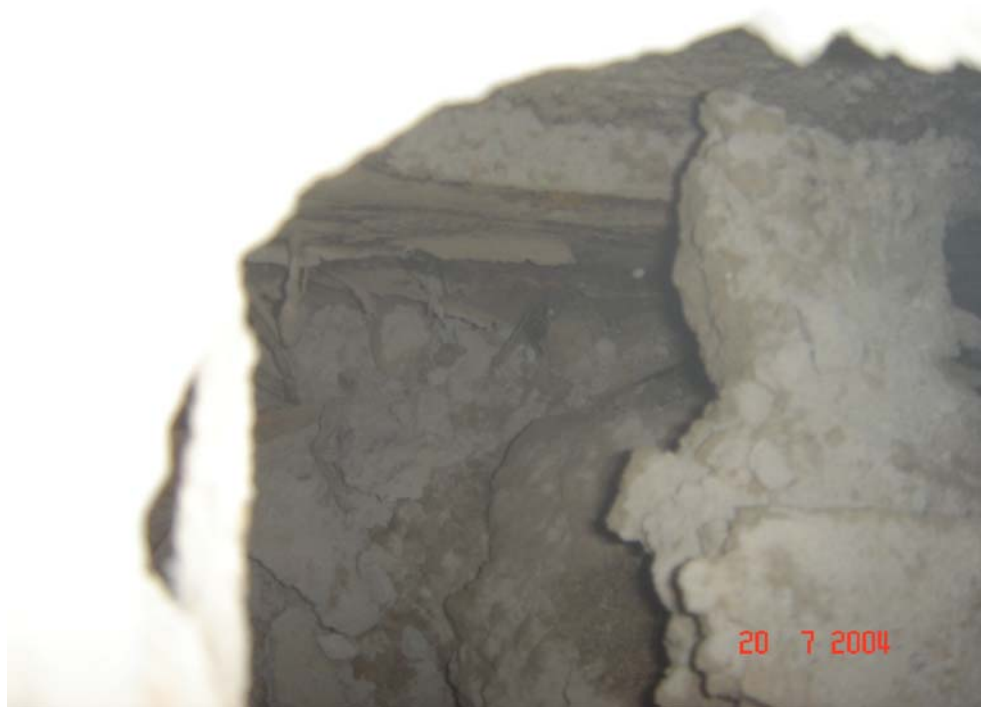
Betonilaatan alapuolella on tyhjää tilaa. Tilassa on orgaanista lahonnutta rakennusjätettä (kuvat 8 ja 9), avattaessa tilassa oli ummehtunut homeelle tyypillinen haju. Luokkatilan ollessa alipaineinen epäpuhtaudet voivat kulkeutua vuotoilmavirtauksien mukana sisätiloihin.

**Kuva 8: tekstiililuokan lattiarakennetta betonilaatan alapuolella**

**Kuva 9: tekstiililuokan lattiarakennetta betonilaatan alapuolella**

Kellarin lattioiden korjausvaihtoehtoja ovat; kaikkien vaurioituneiden materiaalien poistaminen, salaojituksen rakentaminen tai lattioiden alipaineistaminen kokonaisuudessaan (myös käytävä).

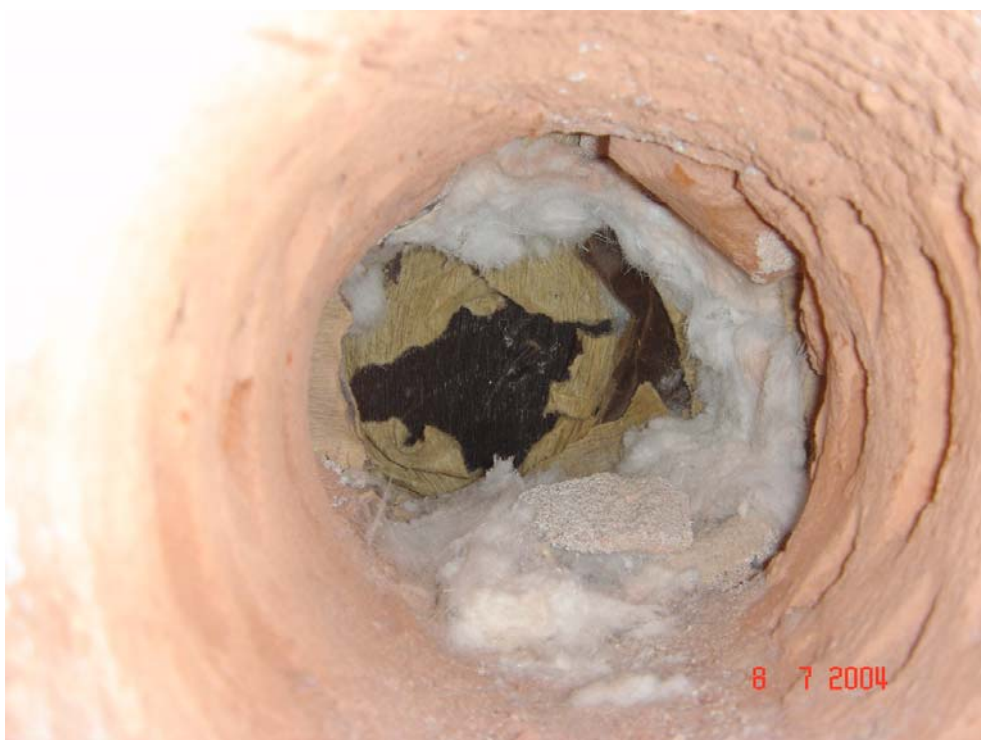
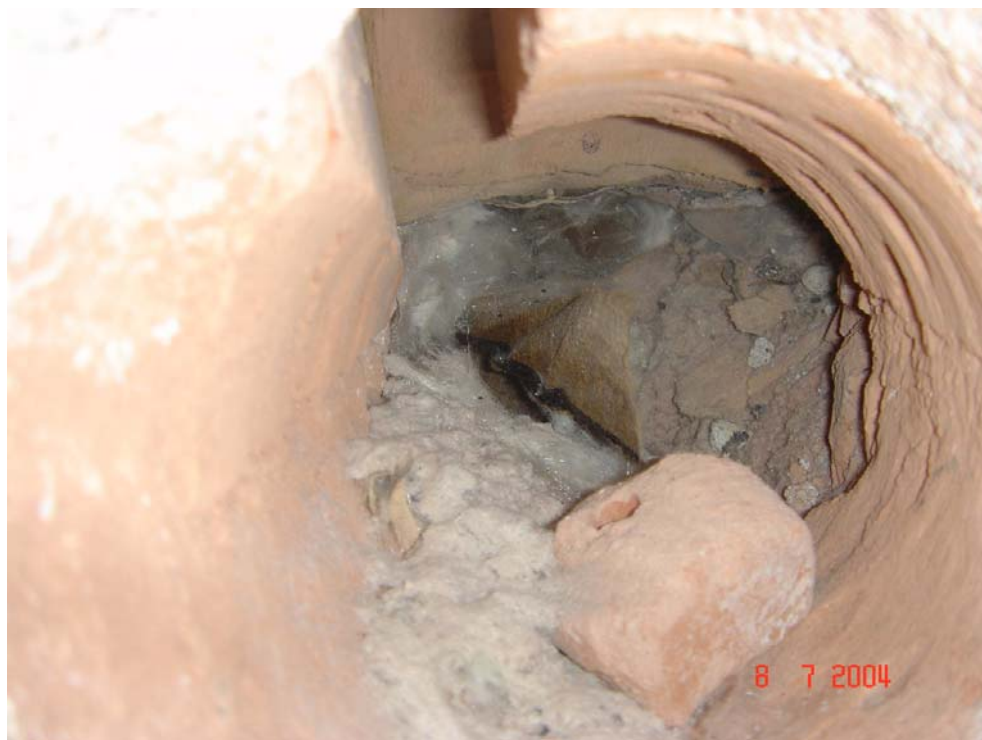
Kellarin seinärakenne on sisältä lukien maali, rappaus, poltettu reikätiili, lasivilla (rakennuspaperin sisällä), bitumisively, betoni, vedeneristys ja lämmöneristys (kuvat 10 ja 11, liite 3, kuva 3).

Pisteessä 11 seinän ala- ja yläreunan tulokset viittaavat lämmöneristeen mikrobivaurioitumiseen, paperissa on kosteuden aiheuttamia jälkiä (kuva 1121). Pisteessä kuusi alareunassa esiintyy poikkeava mikrobisto. Näytteis-

**Kuva 10: kellarin seinärakennetta tekstiililuokassa**

**Kuva 11: kellarin seinärakennetta tekstiililuokassa**

Kaikki vaurioituneet materiaalit tulee poistaa vähintään betonipinnoille asti. Korjausvaihtoehtoja tulee harkita kohdan 7.2.2 mukaan.

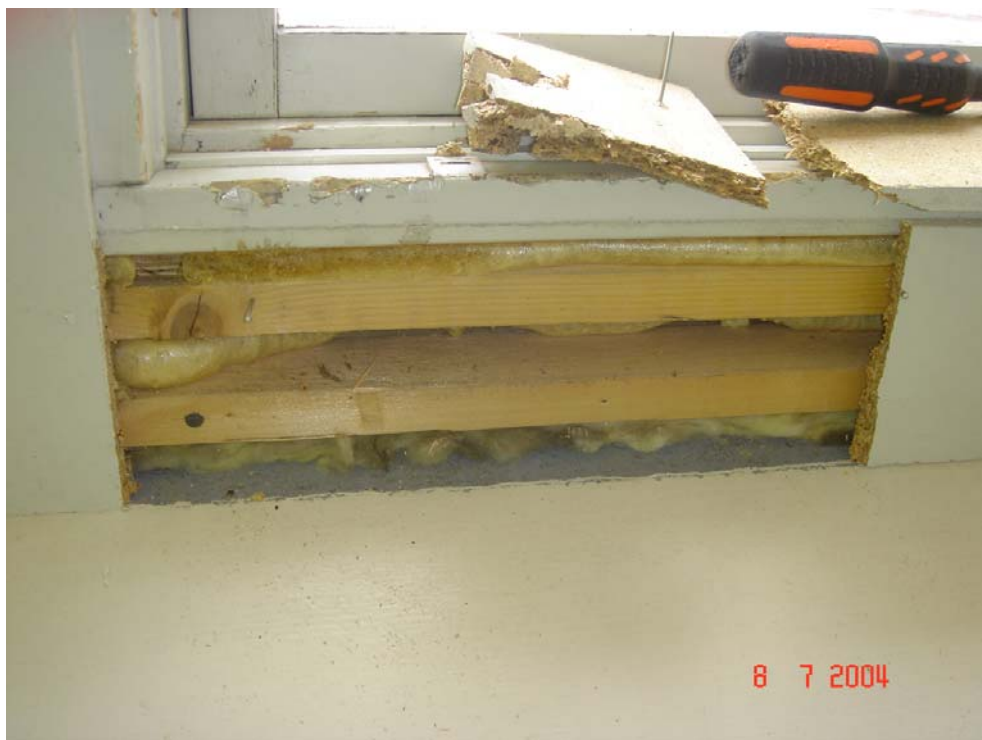
**Kuva 12: kotelorakenne tekstiililuokassa ikkunan alapuolella**

Seinäarakenteen liitoskohtien tiiveydellä on suuri merkitys epäpuhtauksien vaikutuksessa sisäilmaan. Seinäarakenteen eristetila on avoin ja liittyy ikkunoiden kohdilla levyrunkoiseen koteloon (kuva 1107). Kotelon ilmatiiveys on huono. Sisätilojen ja ulkoilman välisestä paine-erosta aiheutuva ilman vuotovirtaus aiheuttaa ilmavirtauksia eristetilaan, joiden mukana epäpuhtaudet pääsevät kulkeutumaan sisätiloihin. Seinän alareunan ollessa epätiivis voi epäpuhtauksia kulkeutua jopa lattian alapuolella olevasta tilasta.

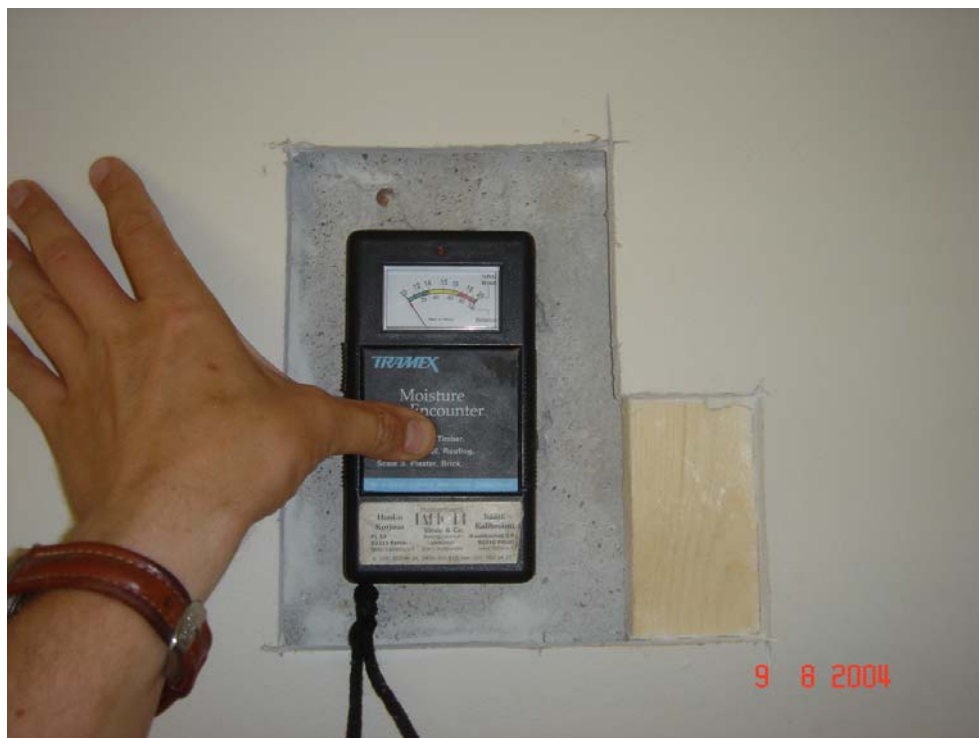
Kuva 13: seinärakennetta luokassa 222

Tutkimuspaikassa rakenne on sisältä ulospäin luettuna maalipinta, kipsilevy, pystylauta (k600), rappaus, ja massiivitiili (kuva 12). Pintakosteuden ilmaisimella rappauspinta oli kuiva (Tramex scale 3 arvo 10) kahdessa avatussa kohdassa. Kipsilevyn kiinnittämiseen käytetty lauta oli kuiva (alle 6 p-%).

Seinässä ulkopuolella on syöksytorven kohta, joka tulviessaan voi kastella massiivista seinärakennetta. Kastuessaan seinän kosteus voi nousta niin korkeaksi, että mikrobikasvu tuulettumattomassa tilassa on mahdollinen.

Sisäverhouslevyn avaamisen yhteydessä havaittiin mietoa ummehtunutta hajua. Levyn tausta oli ylipaineinen luokkatilaan nähden, tämä viittaa ilman vuotovirtaukseen rakenteen kautta.

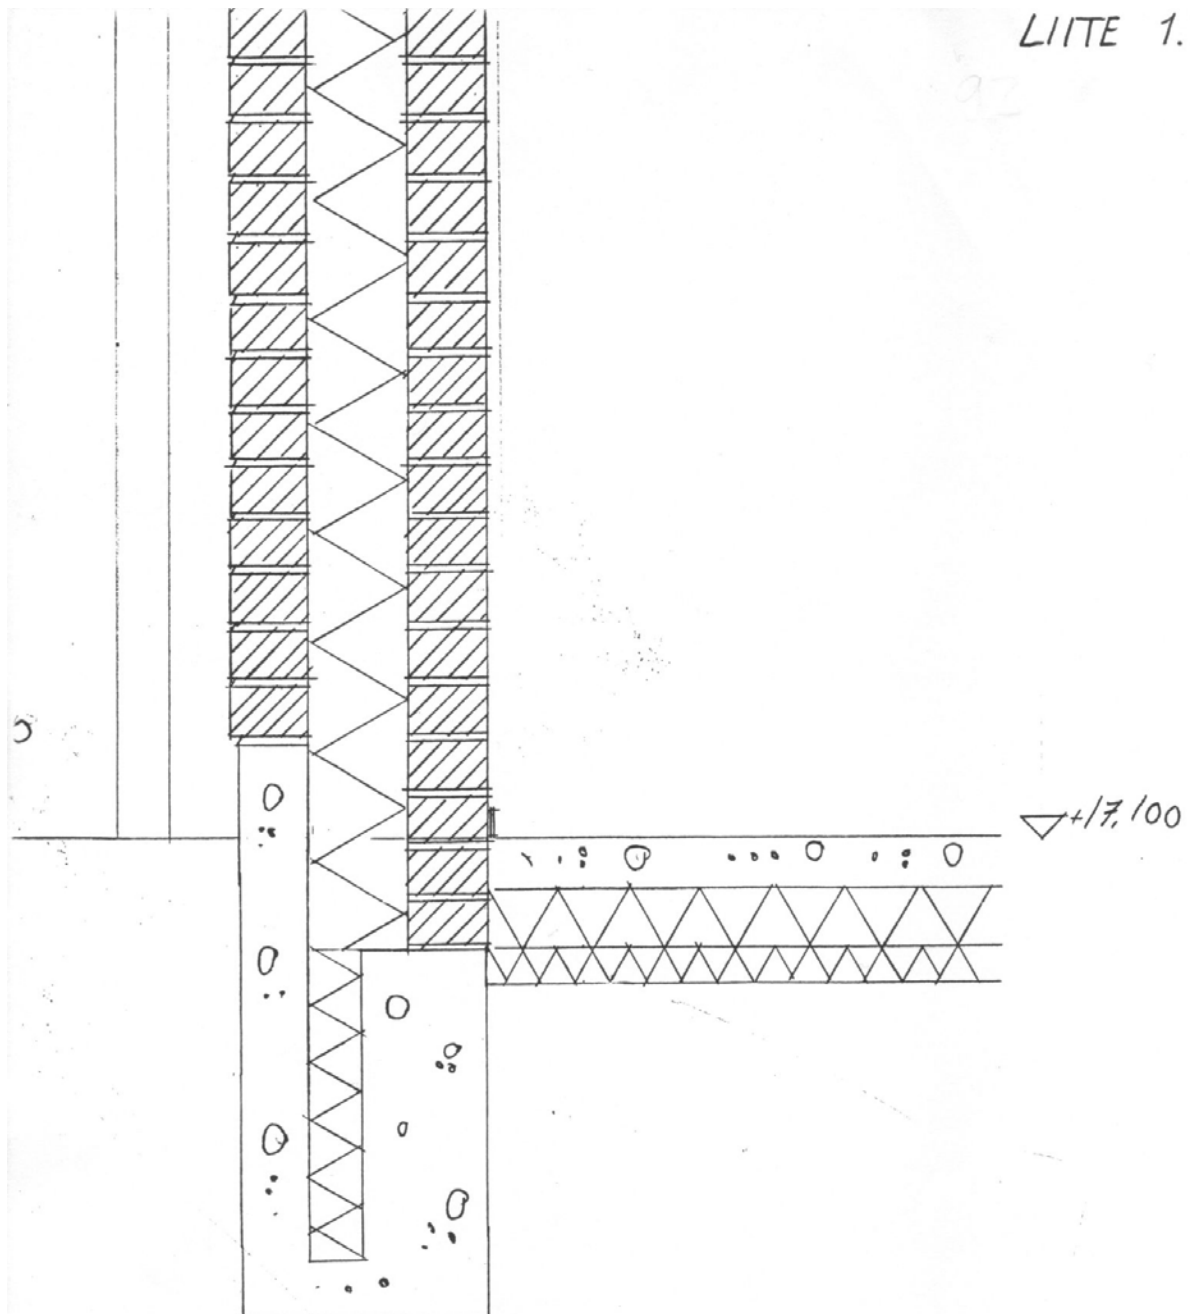
Kuva 1: seinän alareuna uudessa osassa

Ulkoseinärakenne on sisältä lukien maali, poltettu tiili, lasivilla 150 ja poltettu tiili (liite 3, kuvat 1 ja 2). Seinän alareuna on ns. valesokkeli. Seinärakenteessa ei ole tuulensulkukerrosta eikä tuuletusrakoa. Perustusten vedeneristykset ja salaojitukset on korjattu sisäpihan puolelta kesällä 2002.

Seinän alareunasta lattiapinnan alapuolelta otetuista 22 eristemateriaalinäytteestä 50 prosentissa esiintyy runsasta (9 kpl) tai erittäin runsasta (2 kpl) kasvua. Kosteusvaurioon viittaavia mikrobisukuja esiintyy 86 prosentissa ja mahdollisesti toksiinia tuottavia mikrobisukuja 68 prosentissa. Näytteissä esiintyy *Aspergillus versicoloria* (55 %, 12 kpl) ja sädesieniä (41 %, 9 kpl), joiden tiedetään olevan mahdollisia toksiinintuottajia. Näytteiden mikrobipitoisuudet ja tavanomaisesta poikkeava lajisto viittaavat lasivillan mikrobivaurioitumiseen.

Seinien lämmöneristeistä otettujen näytteiden perusteella seinän alareunat ovat mikrobivaurioituneet. Näytteissä esiintyy mikrobisukuja, joiden tiedetään aiheuttavan terveyshaittaa.

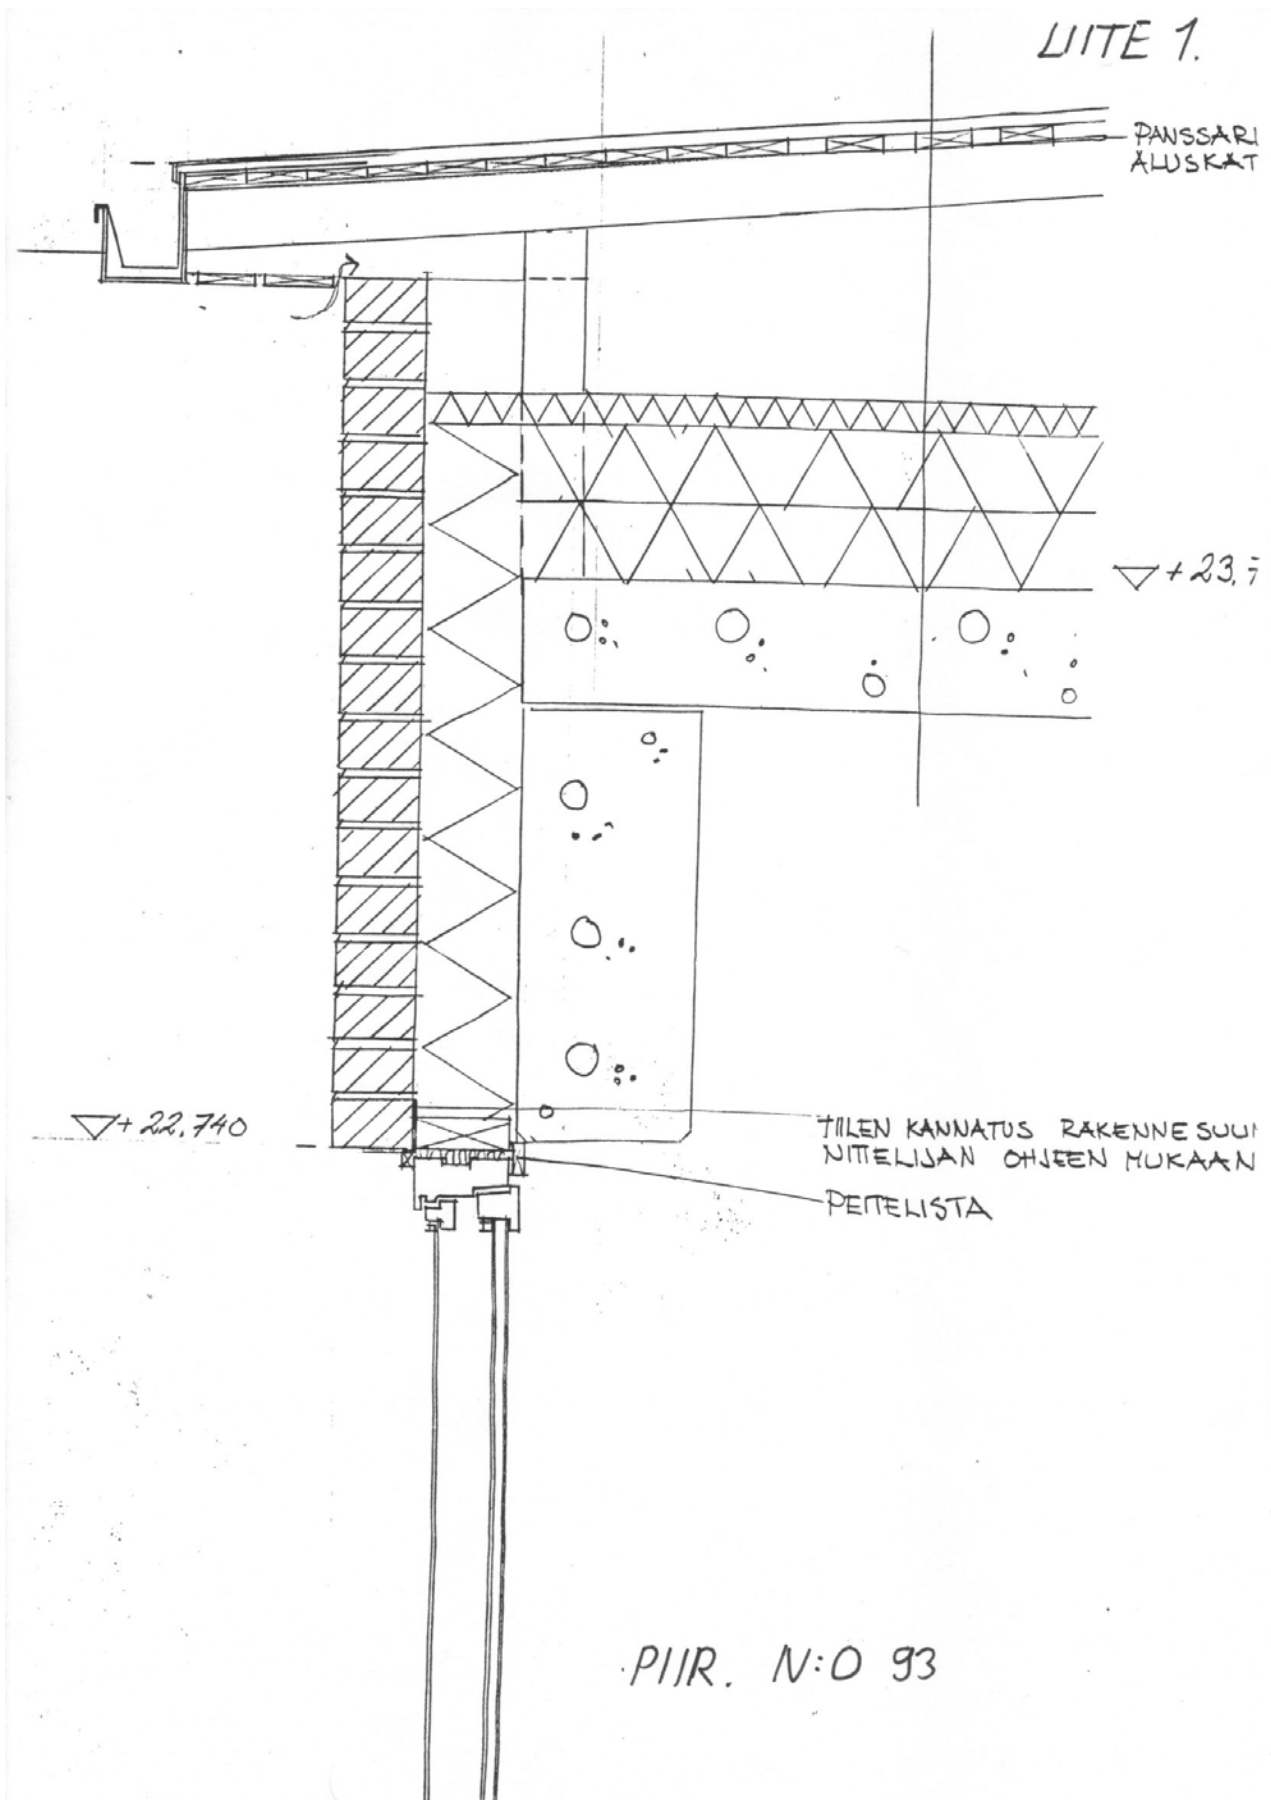
Kuva 2: seinän yläreuna uudessa osassa

Ylempää seinästä otetuista 21 eristemateriaalinäytteistä 10 prosentissa esiintyy runsasta (2 kpl) mikrobikasvua. Kosteusvaurioon viittaavia mikrobisukuja esiintyy 36 prosentissa ja mahdollisesti toksiinia tuottavia mikrobeja 36 prosentissa. Näytteissä esiintyy *Aspergillus (A) versicoloria* (18 %, 4 kpl), *A. fumigatus* (14 %, 3kpl) ja sädesieniä (5 %, 1 kpl), joiden tiedetään olevan mahdollisia toksiinintuottajia.

Näytteet B5, B6, B7, B8, C4, C5 ja C8 ovat seinärakenteesta, johon viistosateen vaikutus on suurempaa (etelä- ja länsiseinät) kuin rakennuksen muihin seiniin. Näytteiden C5 ja C8 mikrobipitoisuudet ja poikkeava lajisto viittaavat lasivillan mikrobivaurioitumiseen. Lisäksi näytteissä esiintyy mikrobeja, joiden tiedetään aiheuttavan terveyshaittaa. Muissa näytteissä ei esiinny tavanomaisesta poikkeavaa mikrobistoa.
