## **KOSTEUSTEKNISET JA SISÄILMASTON KUNTOTUTKIMUKSET**

**Ruonalan Koulu**  
**Karhuvuorentie 1**  
**48300 Kotka**

**30.6.2016**

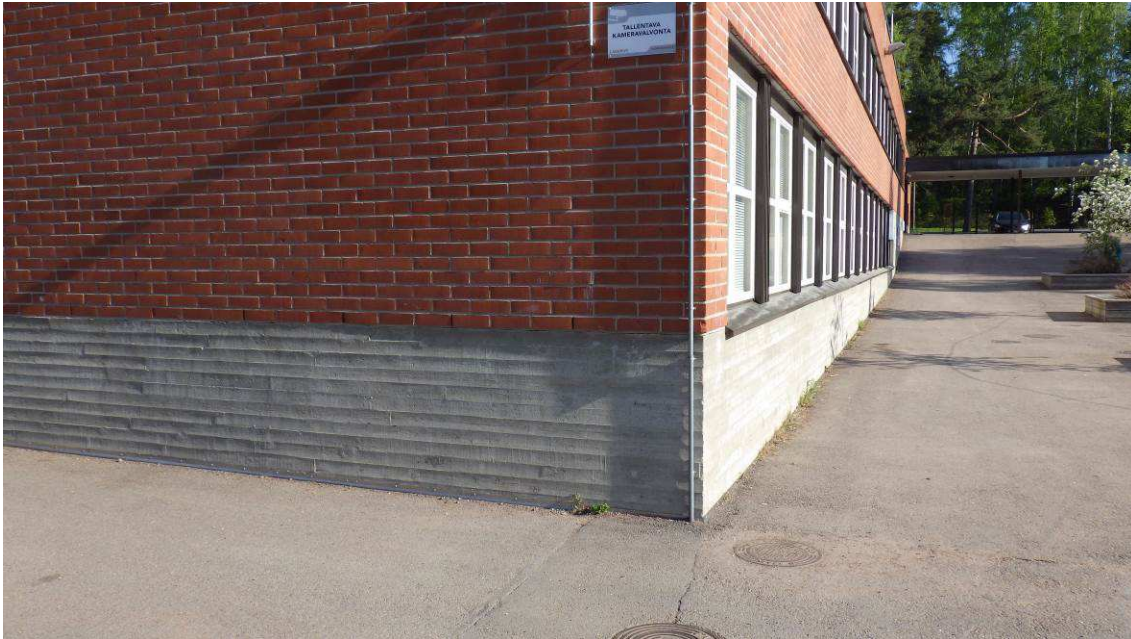
Luokassa 128 havaittiin runsaita vuotoja ikkunoiden liittymien läpi ja vähäisiä vuotoja ulkoseinän alaosaan. Vuotoja havaittiin kaikkien ikkunoiden yhteydessä. Luokan eteläsivulla sijaitsevan ulkoseinänvesipisteen läpivienti vuotaa myös runsaasti. Luokassa 117 havaittiin runsaita vuotoja ikkunoiden liittymien läpi. Ulkoseinärakenteen läpi ei vuotoja havaittu. Varastossa 112 havaittiin selkeitä ilmavuotoja ikkunoiden liittymien läpi. Ulkoseinärakenteen läpi ei vuotoja havaittu.

**Kuva 1.** Luokan 128 ulkoseinää.

Tutkimuksen yhteydessä havaittiin molempien rakennusten ulkoseinien eristetiloista huoneilmaan kohdistuvassa ilmavirrassa melko selkeä (luokka 128 ja terveydenhoitajan rakennus) tai heikko (luokka 117, varasto 112) epätavallinen ja arviolta mikrobiperäinen haju. Mahdolliset mikrobivauriot eivät arviolta ole levinneet kovin laajoille alueille koska kerätyissä materiaalinäytteissä ei havaittu epätavallisia mikrobipitoisuuksia tai lajistoja. Haju voi kulkeutua melko pitkälle ja hajun aiheuttamiseen ei välttämättä tarvita kovin laajaa mikrobikasvustoa. Suositellaan korjaamaan tilat tiivistyskorjauksella, ottaen huomioon merkkiainekaasukokeen yhteydessä havaitut ilmavuotoreitit. Merkkiainekokeen perusteella ilmavuotoja seinärakenteiden läpi kohdistuu erityisesti seinien läpivientien ja liittymien kautta. Ilmavuotoja havaittiin myös ikkunaliittymien tiivistämättömillä kohdilla. Mikäli ongelma jatkuu tiivistyskorjauksista huolimatta, suositellaan laajempia rakenneavauksia ulkoseinien alaosiin, jotta saadaan selville hajun lähde ulkoseinärakenteessa. Käyttäjien kertoman mukaan luokan 128 ulkopuolelle lammikoituu vettä runsailla sateilla ja sulamisvesien aikaan. Suositellaan parantamaan tältä osin pihan vedenpoistoa lisäämällä hulevesikaivoja tai parantamalla alueen kaatoja.

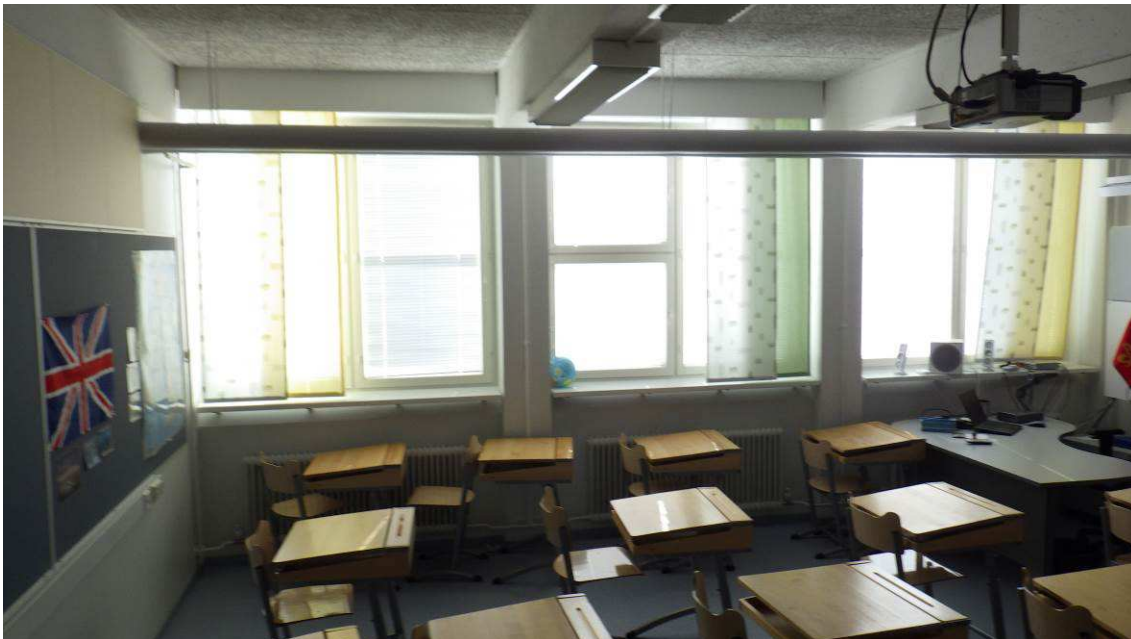
Luokassa 128 irrotettiin keskimmäisen ikkunan alapuolen pellitys. Ikkunoiden reunapellit/peitelistat on tiivistetty silikonilla ikkunoiden sivuilta ja alaosan pellityksen päädyistä mutta alaosan pellityksen pitkät sivut ovat tiivistämättömät. Avauksen kautta havaittiin ikkunan karmin tiivisteenä oleva uretaanivahto. Avauksen kautta tai ikkunan pielistä ei havaittu mikrobiperäistä hajua tai merkkejä kosteudesta.

**Kuva 2.** Luokan 128 keskimmäisen ikkunan alapuolelle tehtiin avaus AV1.

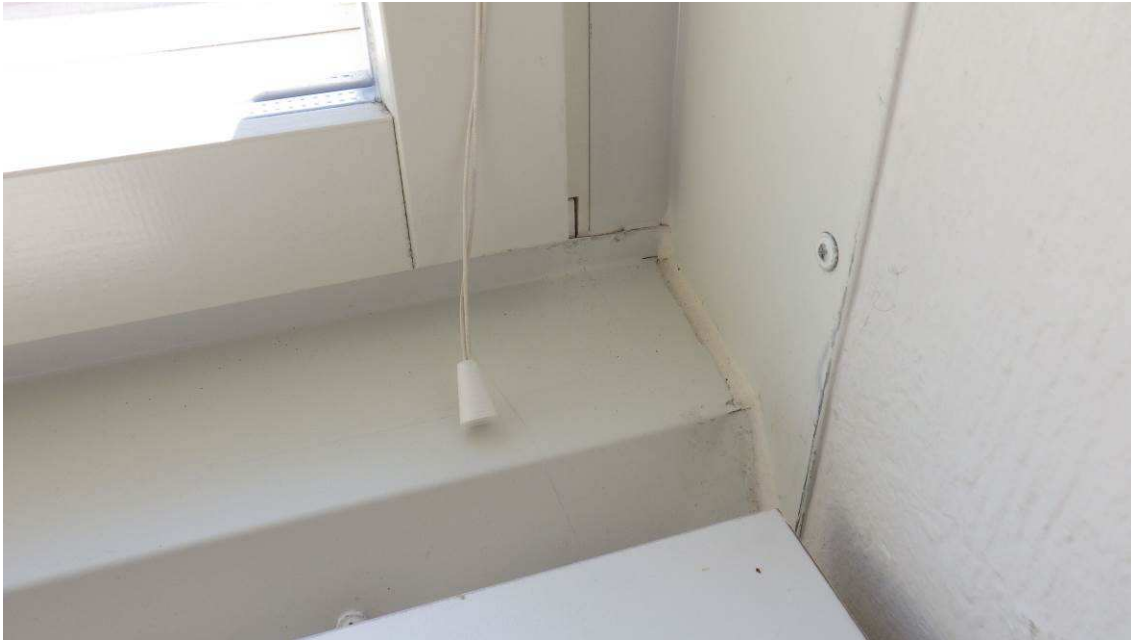
**Kuva 3.** Ikkunan alapuolen pellitys on tiivistetty vain päädyssä.

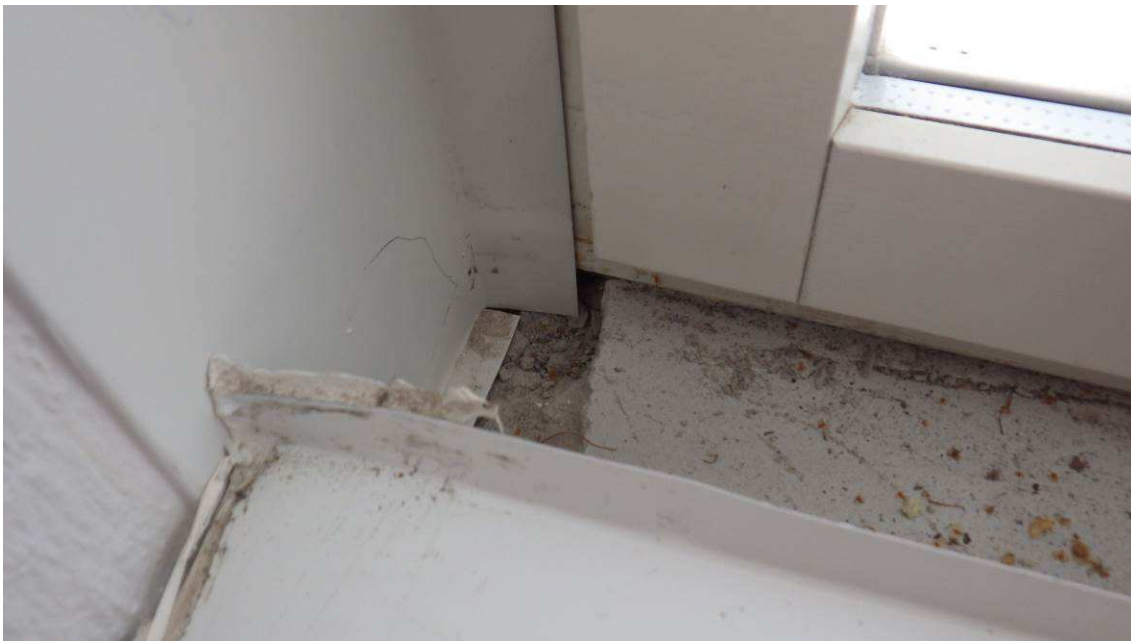
**Kuva 4.** Ikkunan alapuolelta on selvä vuotoilmareitti.

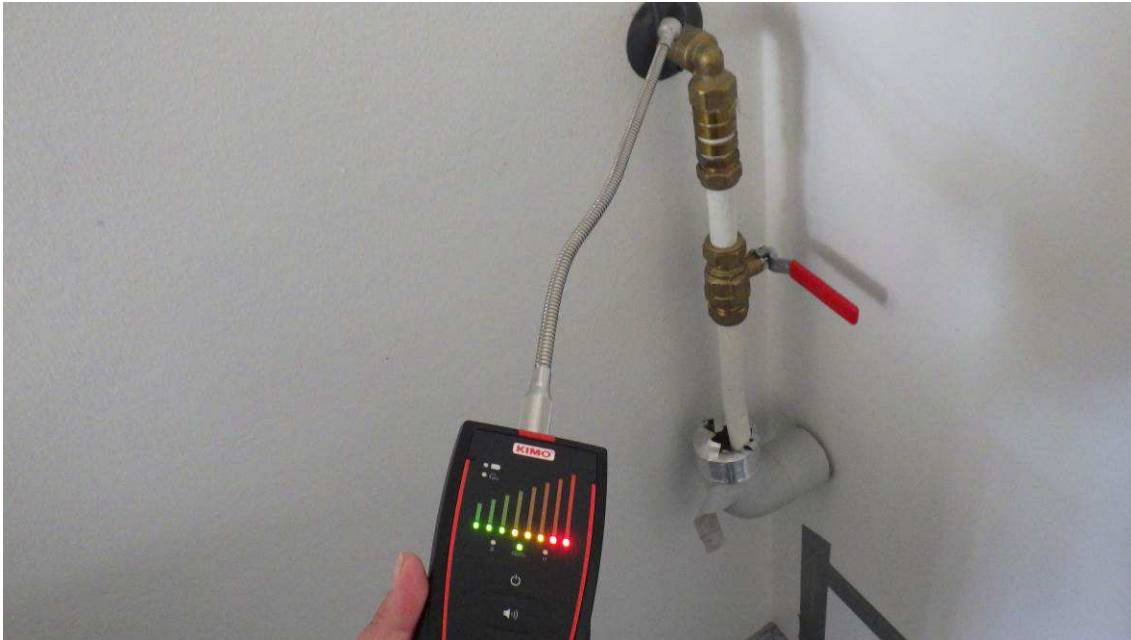
teippaamalla ja mitta-anturi sijoitettiin arvionvaraisesti lähelle eristetilan keskiosaa. Kosteusmittausten mittaustulokset on esitetty taulukossa 1. Luokan 128 ulkoseinässä havaittiin lähellä ulkopuolelle vietyä vesipistettä arviolta hieman koholla olevaa kosteutta avauksen AV2 kautta. Hetkellisen mittauksen arvot olivat 21,2 °C, 67,8 %Rh ja 12,54 g/m<sup>3</sup>. Ulkoseiniin tehtyjen rakenneavausten kautta kohdistui sisäänpäin selkeä ilmvirta, jossa oli aistittavissa epätavanomainen, mikrobiperäinen haju. Haju aistittiin kaikkien avausten kautta.

**Kuva 5.** Ulkoseinän läpi viedyn vesipisteen liitoksen kohdalla on selvä ilmavuoto.

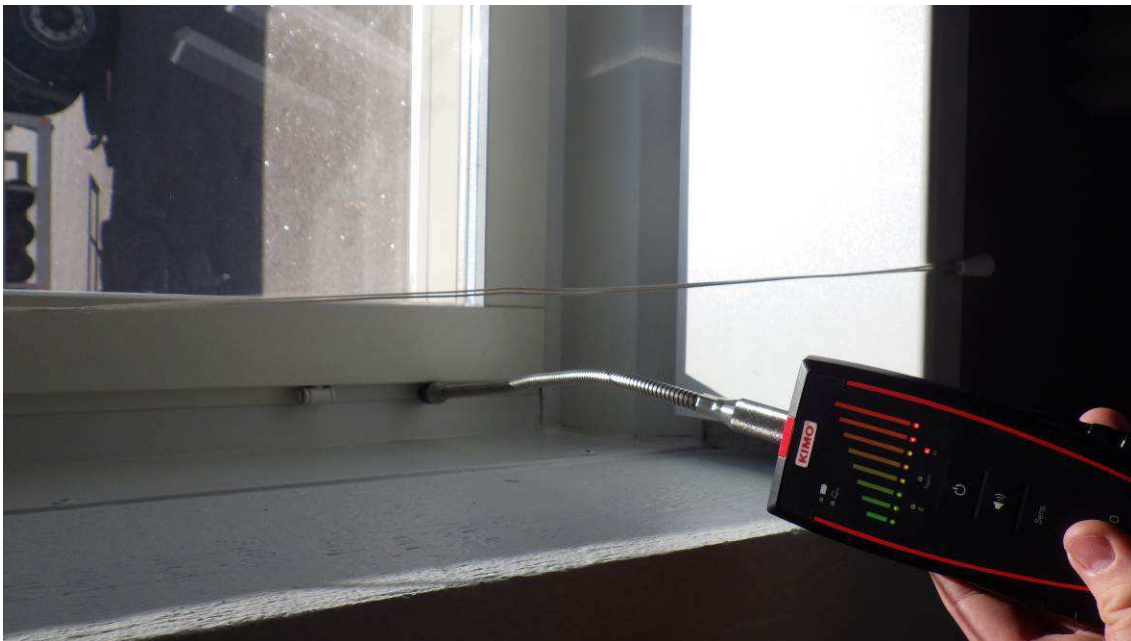
**Kuva 6.** Ikkunan alapuolen pellityksen päällä havaittiin ilmavuoto.

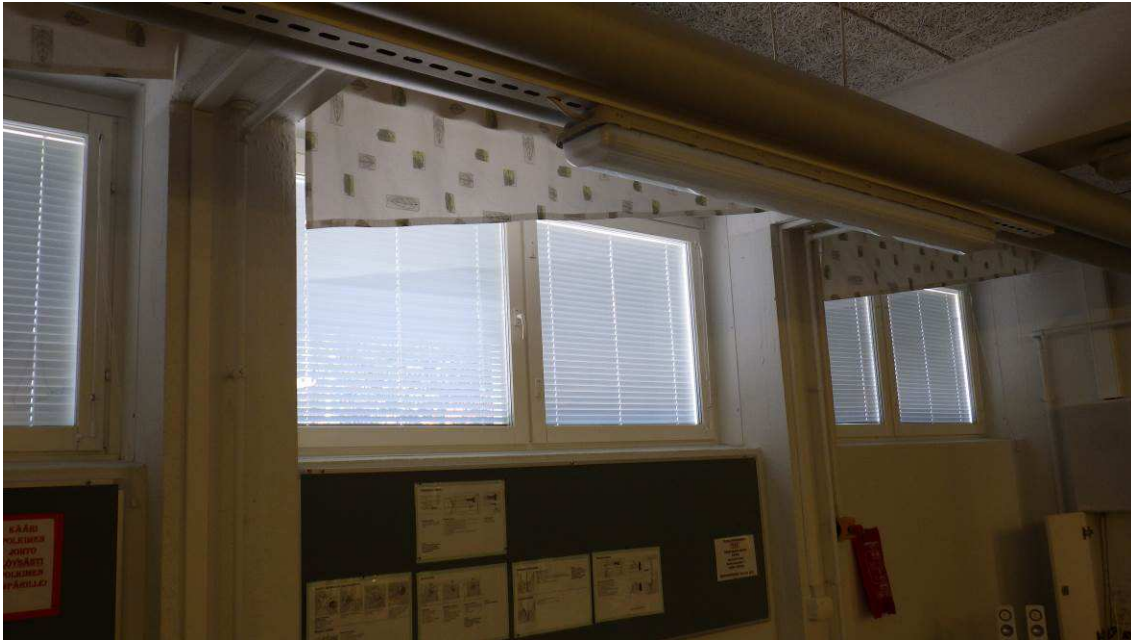
**Kuva 7.** Luokan 117 ikkunoiden tiivistyksissä havaittiin luokan 128 kanssa yhtenevät puutteet.

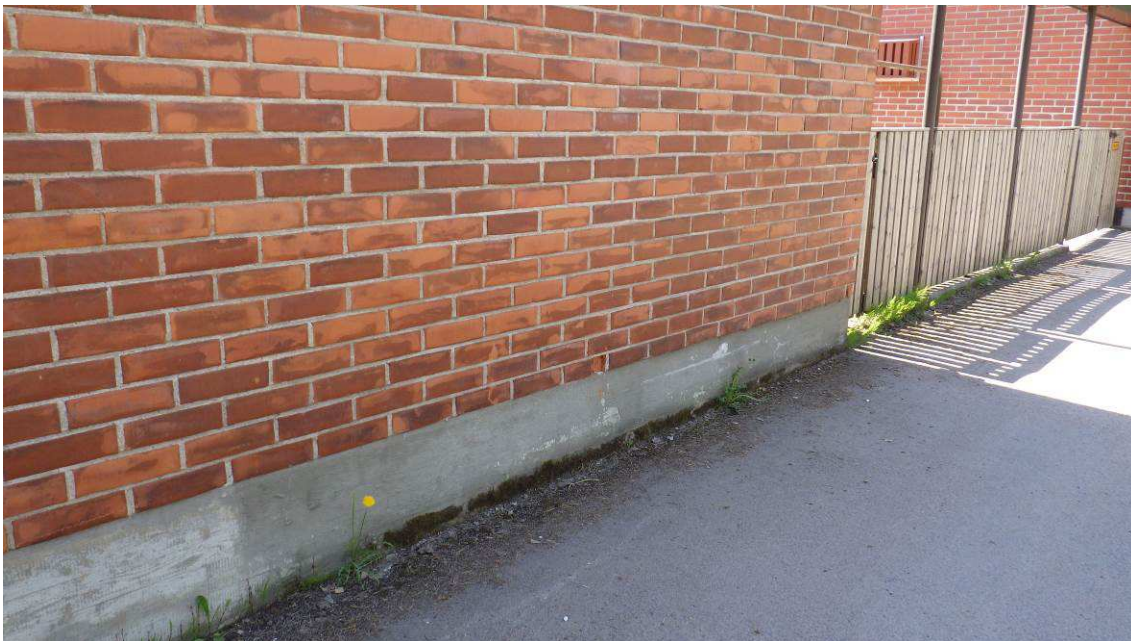
Terveystieteiden rakennuksessa havaittiin vuotoja ulkoseinien alaosaan ja ikkunoiden liittymistä. Vuodot olivat selviä ja niitä esiintyi useissa kohdissa.

**Kuva 8.** Terveystieteiden rakennuksen ulkoseinässä ei ole auki jätettyjä saumoja.
