11.7.2019

T4033-07

OTSOLAN KOULUN LIIKUNTASALI, PAINE-EROSEURANTA

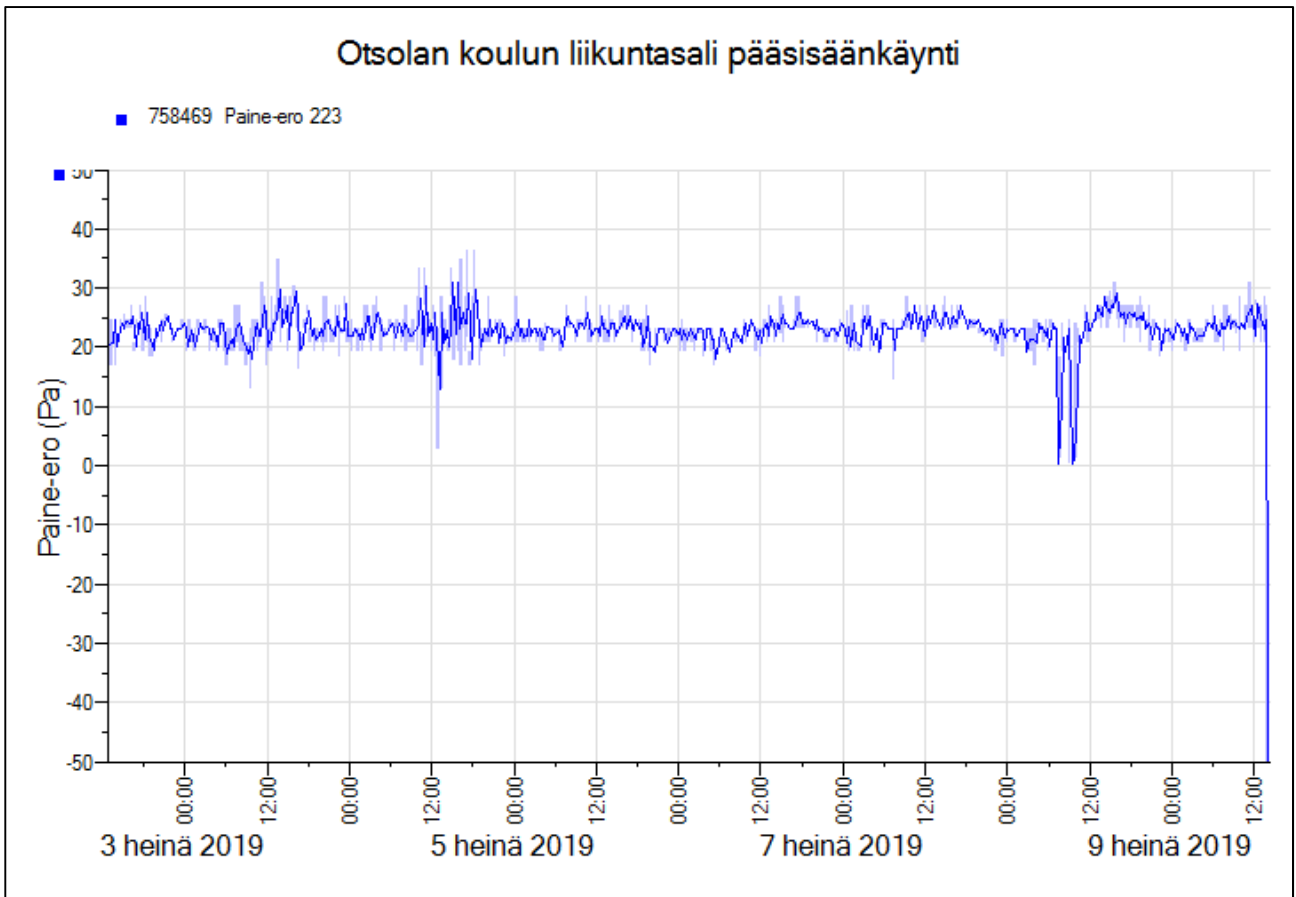
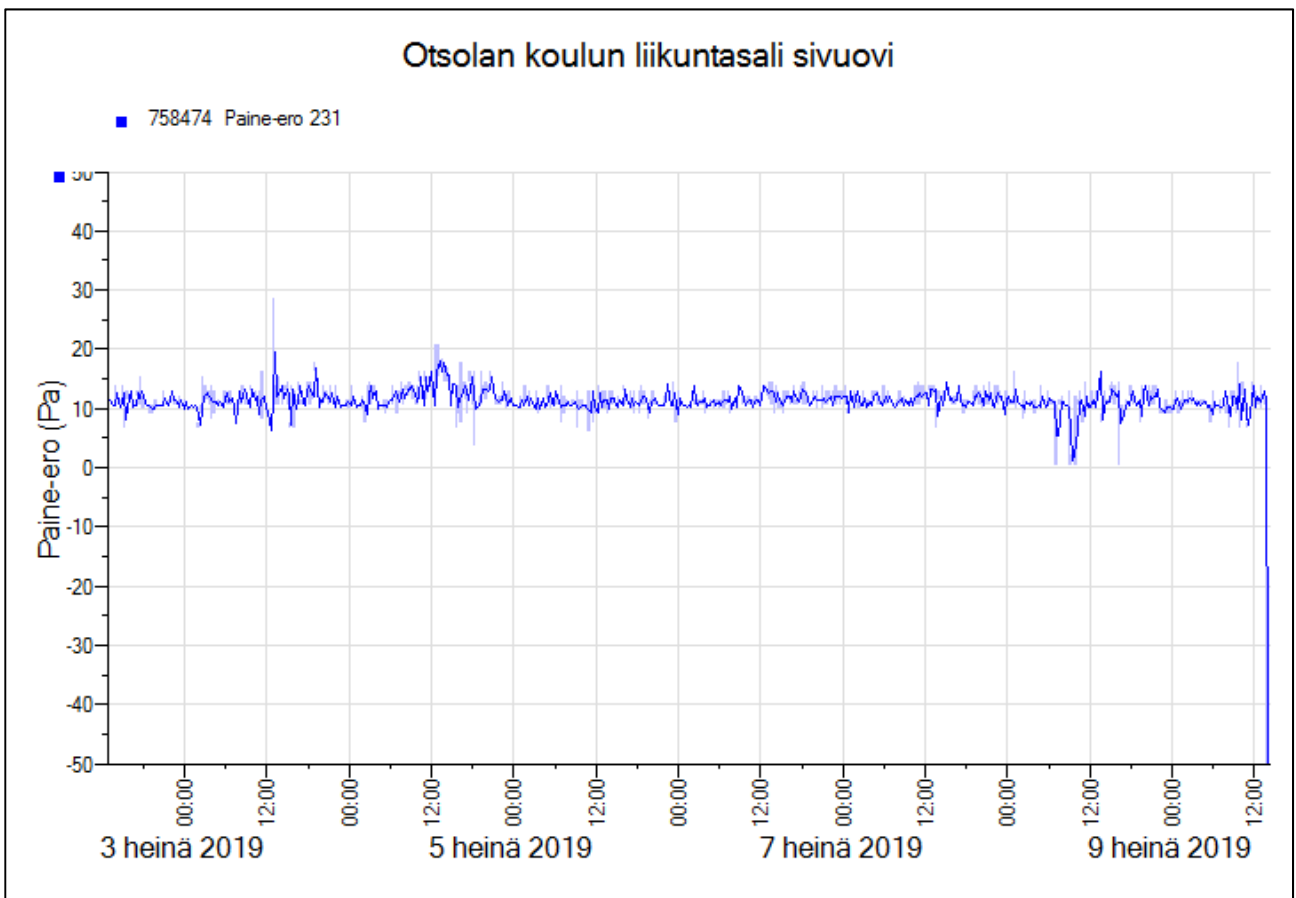
Liite 2. Paine-eroseurannat heinäkuu

Tiloihin jätettiin paine-eron seurantamittareita, joilla tarkastettiin rakennuksen painesuhteet. Seuranan keskeiset tulokset on esitetty taulukossa 1. Seurantakäyrät ovat liitteessä 2. Paine-eromittausten tuloksiin vaikuttavat rakenteiden tiiveys, ilmanvaihto, tilojen käyttö sekä tuuliolosuhteet.

Mittauspaikka	Paine-ero mittausjaksolla keskimäärin (Pa)	Paine-eron vaihtelu (Pa)
Liikuntasalin pääsisäänkäynti	+23	0...+37
Liikuntasalin sivuovi	+11	0...+29

Keskimäärin paine-ero kaikissa mittauspisteissä oli ylipaineen puolella.

Rakennus on ylipaineinen ulkovaipan yli ulkoilmaan nähden.
