1. YHTEYSTIEDOT

2.1 Uimarannan nimi	Tampsan monttu
2.2 Uimarannan lyhyt nimi	Tampsan monttu
2.3 Uimarannan ID-tunnus	FI126285002
2.4 Osoitetiedot	Kymintie, 48720 Kotka
2.5 Koordinaatit	Longitude 26.9010 Latitude 60.5192
2.6 Kartta

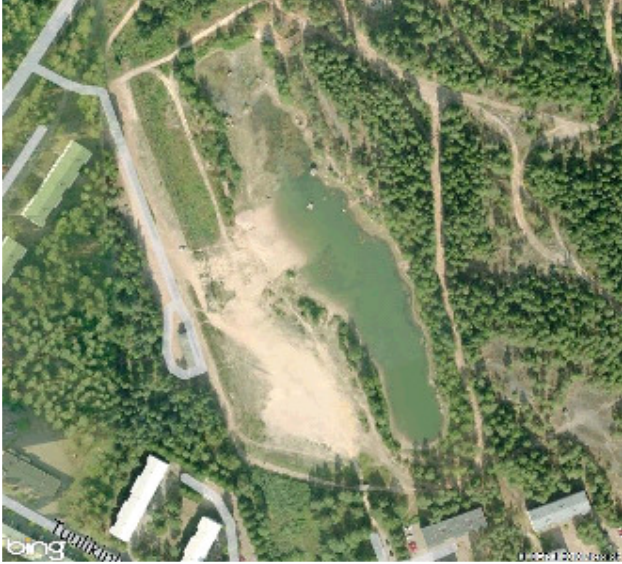
<p data-bbox="678 1094 1463 1234">Tampsan monttu on noin 1,5 ha:n kokoinen puuston ympäröimä järvi. Se sijaitsee Kalliokosken kaupunginosassa Äijänvuoren ulkoilualueen tuntumassa. Varsinainen uimaranta sijaitsee järven länsireunalla, josta rantapensaikkoa ja – puustoa on harvennettu. Rannalla on myös nurmikkoalueita.</p> <p data-bbox="678 1266 1182 1293">Lähiasutus on pääasiassa kerrostaloasutusta.</p>
3.4 Veden syvyyden vaihtelut	Veden syvyys vaihtelee voimakkaasti sateisuuden mukaan.
3.5 Uimarannan pohjan laatu	Uimarannan pohja on pääosin hiekkaa. Pohjaan maatonut kasvijäte on lisännyt sen liejupitoisuutta.
3.6 Uimarannan varustelutaso

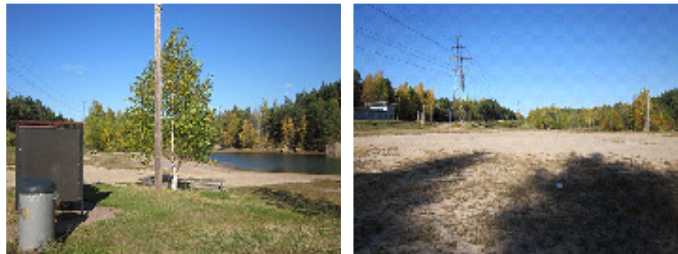
Lisäksi rannalla on pukusuoja, istuskelupenkkejä sekä Bajamaja – wc. Alueella on myös lentopallokenttä.
