## KYMINLINNAN PINTAVESIEN HALLINTA JA KUIVATUSSUUNNITELMA

### NYKYTILANNE JA LÄHTÖKOHDAT

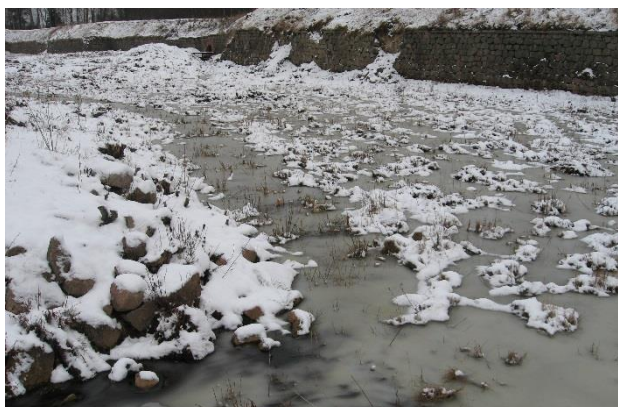
Toimenpidealue 10 poterni 1:n suuntaan

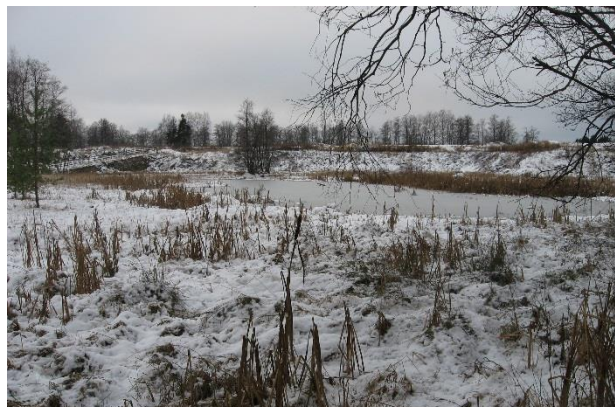
Toimenpidealue 7 lounaisportin suuntaan

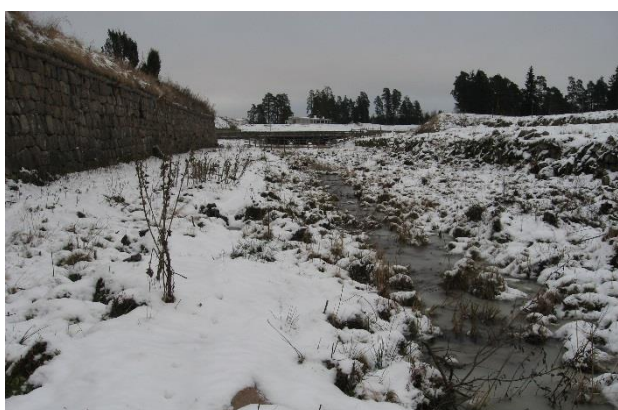
Toimenpidealue 12 lounaisportin suuntaan

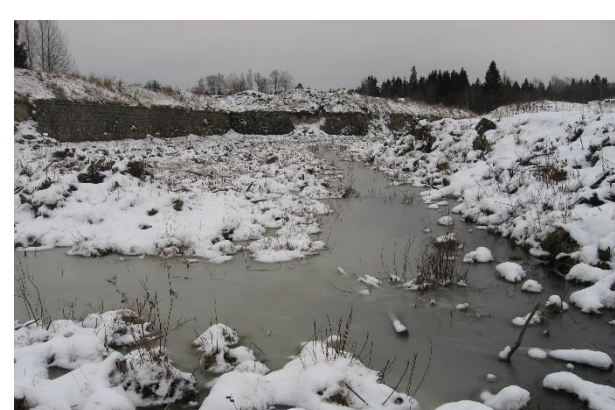
Toimenpidealue 10 poterni 1:n suuntaan

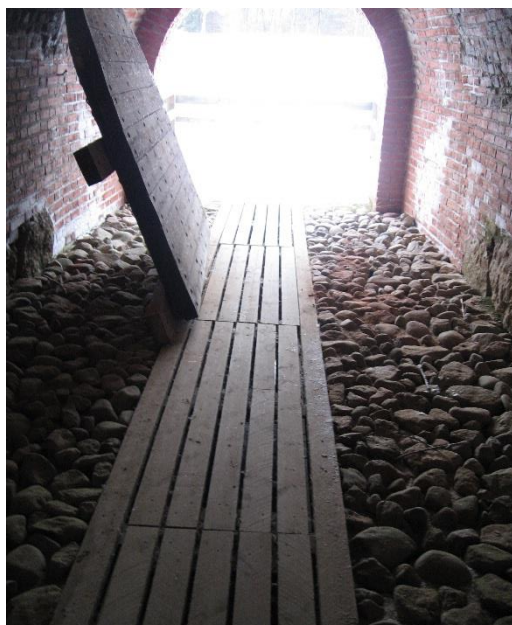
Poterni 1:n hulevesiviemäri

Nykyiset olemassa olevat hulevesiviemärit johtavat pintavedet ulos linnoitusalueen sisäpuolelta ja purkautuvat vallihaudan avo-ojiin. Poterni 1:n ja poterni 3:n nykyiset viemärit ovat toimivia ja eivät tarvitse toimenpiteitä. Poterni 2:n kohdalla puuttuu toimiva viemäri kokonaan ja poternin läpi on rakennettava kokonaan uusi viemäri. Viemäri rakennetaan muoviputkiviemärinä niin, että poternin sisäpuolelle rakennetaan hulevesikaivo, jonka kautta pintavedet edelleen ohjataan viemäriputkeen. Viemäriputken koko on 315 mm ja luokka SN8. Hulevesikaivo rakennetaan muovista teleskoopikaivona, koko 560/315. Lietepesän tilavuus 150 l. Kaivon kantena käytetään valurautaista sadevesikupua. Rakennettavan hulevesiviemärin mitoitus on esitetty suunnitelmassa.

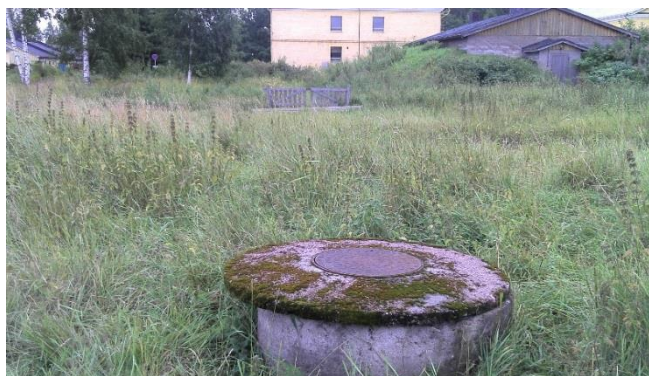
Hulevesiviemärin tarkastuskaivo, alue 15

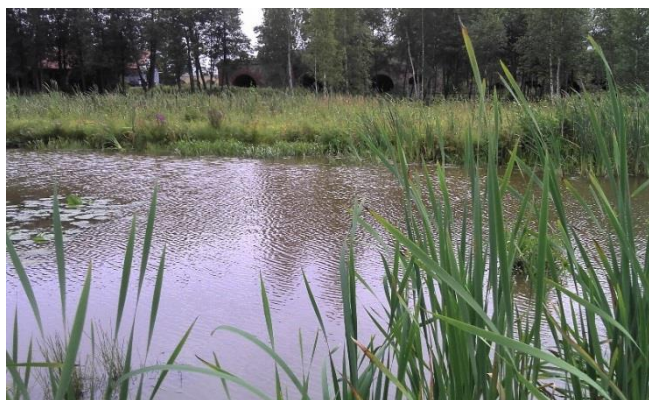
Toimenpidealue 7, lampi

Linnoitusalueen sisäpuolella alueen lounaiskulmaan on muodostunut iso avovesilampi. Suunnitelmassa lampi on pyritty kuivattamaan rakentamalla uusi avo-oja lammen eteläpuolelta ja johtamalla se nykyiseen poterni 1:een johtavaan purkuojaan. Oja rakennetaan niin syväksi, että nykyisin lampeen kerääntyvät hulevedet virtaavat ojaan. Korkeussuhteista johtuen ojan purkuaukko jää melko korkealle, ylemmäksi kuin ojan pohja.

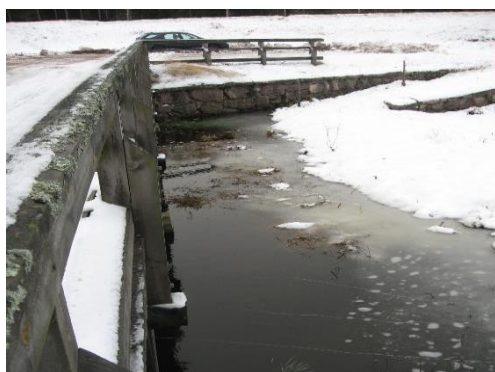
Lounaisportin silta

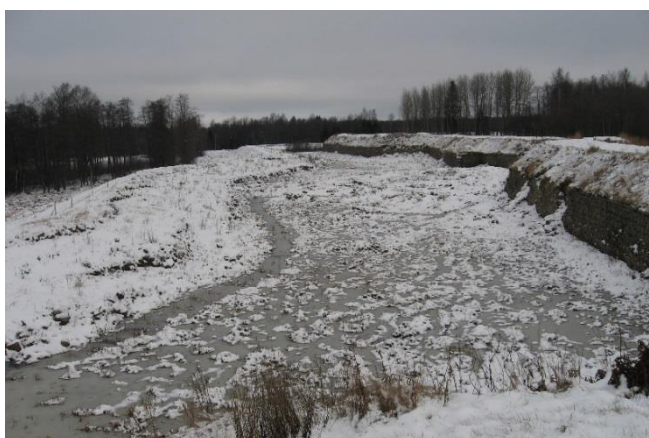
Toimenpidealue 10, 11 ja 12 pohjoiseen
