**1. YHTEYSTIEDOT**

2.1 Uimarannan nimi	Santalahden uimaranta
2.2 Uimarannan lyhyt nimi	Santalahti
2.3 Uimarannan ID-tunnus	FI126285001
2.4 Osoitetiedot	Santalahdentie Mussalo, 48310 Kotka
2.5 Koordinaatit	Longitude 26.8644 Latitude 60.4360
2.6 Kartta

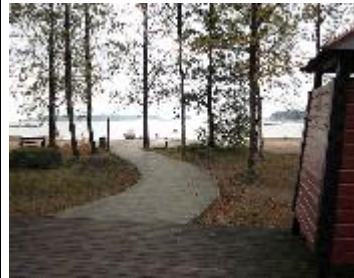
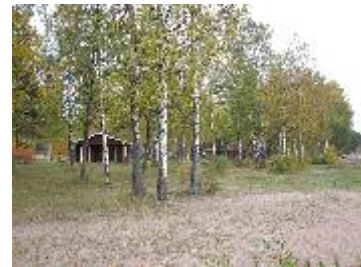
Uimarannan infotaululla on rannan turvaohjeet, tiedot uimarannasta sekä vedenlaadusta yhteystietoineen. Rannalla on 2 pelastusrengasta ja -köyttä. Uimaponttoni sijaitsee 75 m:n päässä rannasta. Varsinainen uima-alue on rajattu poijuin.

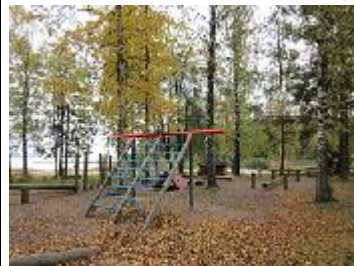
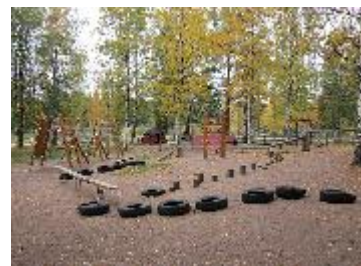
Rantaan asti pääsee esim. lastenvaunuilla tai pyörätuolilla puista ramppia pitkin. Rannalla on pukukopit ja wc -rakennus peseytymistiloineen.

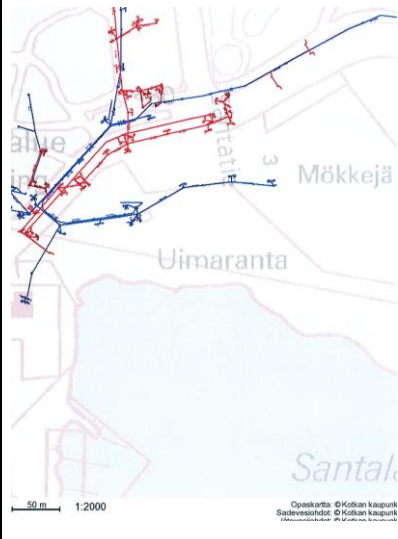
6.1 Jätevesiverkostot

<p>Leirintäalueen jätevesien pumppaamo sijaitsee 70 – 80 m:n päässä rantaviivasta. Ylivuodon sattuessa jätevedet virtaavat rannan maa -alueelle.</p> <p>Hulevesien purkuputki on lahdenpohjukassa; n. 50 m:n etäisyydellä rannasta. Sitä kautta saattaa epäpuhtauksia valua ranta-alueelle.</p>
6.2 Hulevesijärjestelmät	
6.3 Uimaveteen vaikuttavat muut pintavedet	Uimarantaan laskee länsisuunnasta avo-oja, jonka veteen päässeet epäpuhtaudet saattavat joutua rantavyöhykkeelle. Uimaveden pilaantumiseriski lienee kuitenkin vähäinen.
6.4 Maatalous	Lähellä ei ole maataloutta.
6.5 Teollisuus	Lähellä ei ole teollisuutta.
6.6 Satamat, vene-, maantie- ja raideliikenne	Samassa lahdenpohjukassa sijaitsee Santalahden venesatama. Veneliikenteen mahdolliset jätevesi- ja pilssivesipäästöt aiheuttanevat pienen riskin uimaveden laadulle. Uimarannasta muutama kilometri

7.1 Arviot odotettavissa olevan lyhytkestoisen saastumisen luonteesta, syistä, esiintymistiheydestä ja kestosta	Leirintäalueen jäteveden pumppaamon ylivuototilanne, josta aiheutuu jäteveden kulkeutuminen uimaveteen esim. pintavesivalumien mukana. Tästä aiheutuva lyhytkestoisen uimaveden saastuminen on mahdollinen, mutta epätodennäköinen ja satunnainen. Lyhytkestoisen saastumisen kesto on tässä tapauksessa riippuvainen tuuliolosuhteista, vaihtuvassa merivedessä kesto on oletettavasti muutamia päiviä.  Hulevesijärjestelmään päässeet epäpuhtaudet voivat myös vaikuttaa uimaveden laatuun. Tässäkin tapauksessa saastumisen keston oletetaan olevan muutamia päiviä vaihtuvassa merivedessä.

7.2 Lyhytkestoisen saastumisen aikana toteutettavat hallintatoimenpiteet ja aikataulu syiden poistamiseksi	Lyhytkestoisessa saastutustilanteessa käyttäjiä tiedotetaan mahdollisimman varhaisessa vaiheessa tulevasta saastumisesta sekä asetetaan uintikielto. Saastutusaikana uimavesinäytteenottoa tihennetään tilanteen keston seuraamiseksi. Käyttäjiä tiedotetaan saastumisen loputtua ja uintikielto puretaan.
