# TUTKIMUSRAPORTTI

Kotkansaaren koulu  
Haukkavuoren toimipiste  
Opintie 2  
48100 KOTKA

Työ nro T14057

Insinööri Studio Oy

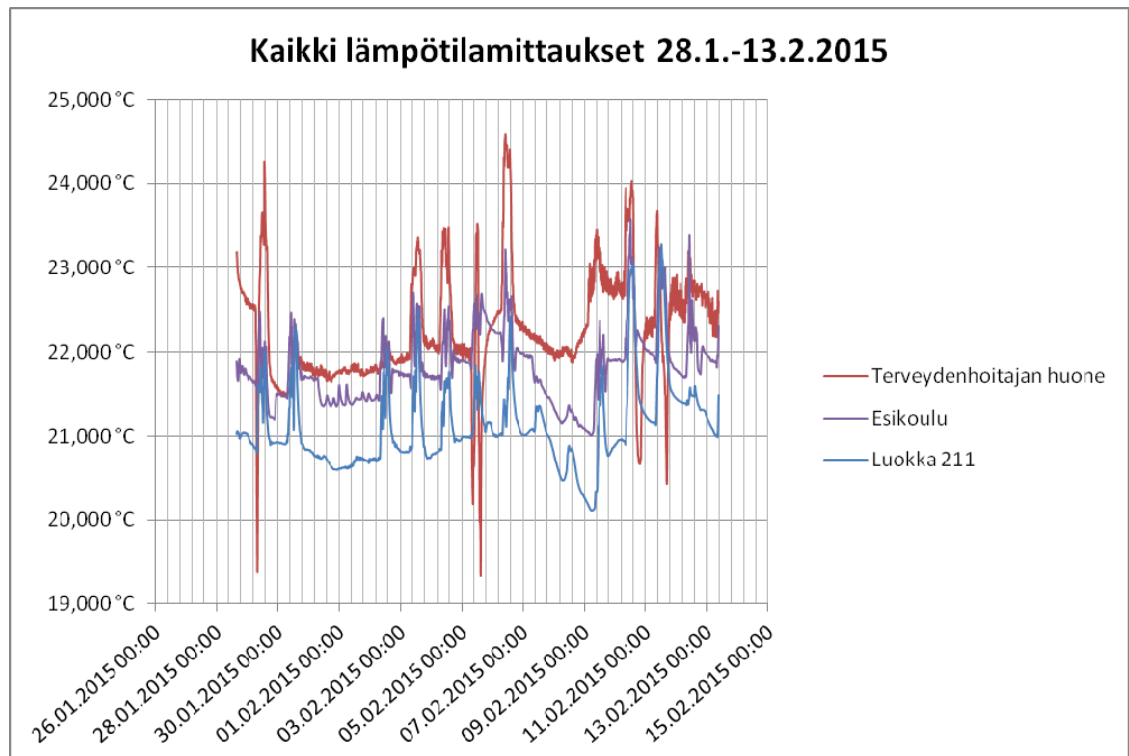
KUVA 1: Lämpötilamittaukset

Tilojen lämpötilat ovat vuodenaikaan nähden normaalit. Normaali sisälämpötila lämmityskaudella tyydyttävässä S3-sisäilmaluokassa on välillä 18,0..25,0 °C. Sisälämpötilan tavoitearvo on 20,0..22,0 °C. Tavoitearvot ylittyvät ajoittain kaikissa mitatuissa tiloissa. Mittauskäyrän perusteella lämpötila nousee tilojen ollessa käytössä, kuva 1. Tuloilman lämpötiloja ei mitattu. Terveystieteiden huoneessa tavoitearvo myös alittuu ajoittain alle peruslämmön, mikä johtunee tilan ikkunatuuleutuksesta. Peruslämpö terveystieteiden huoneessa on korkeampi kuin muissa mitatuissa tiloissa. Esikoulun peruslämpö on korkeampi kuin luokkatilan. Mittauksessa on huomioitu, että terveystieteiden vastaanotolla ollaan ajoittain vähissä vaatteissa ja esikoulun tiloissa oleskellaan lattianrajassa.

Mitattujen tilojen peruslämpötilat ovat suunnitelmien mukaiset, tilojen ollessa käytössä lämpötila nousee n. 1,5 °C. Tiloista mitattu suhteellinen ilmakosteus on ajoittain alle 20 %, jolloin kuiva ilma kuivattaa limakalvoja ja lisää materiaalien pölyävyyttä, minkä johdosta muista tekijöistä johtuvat ärsytysoireet saattavat lisääntyä.

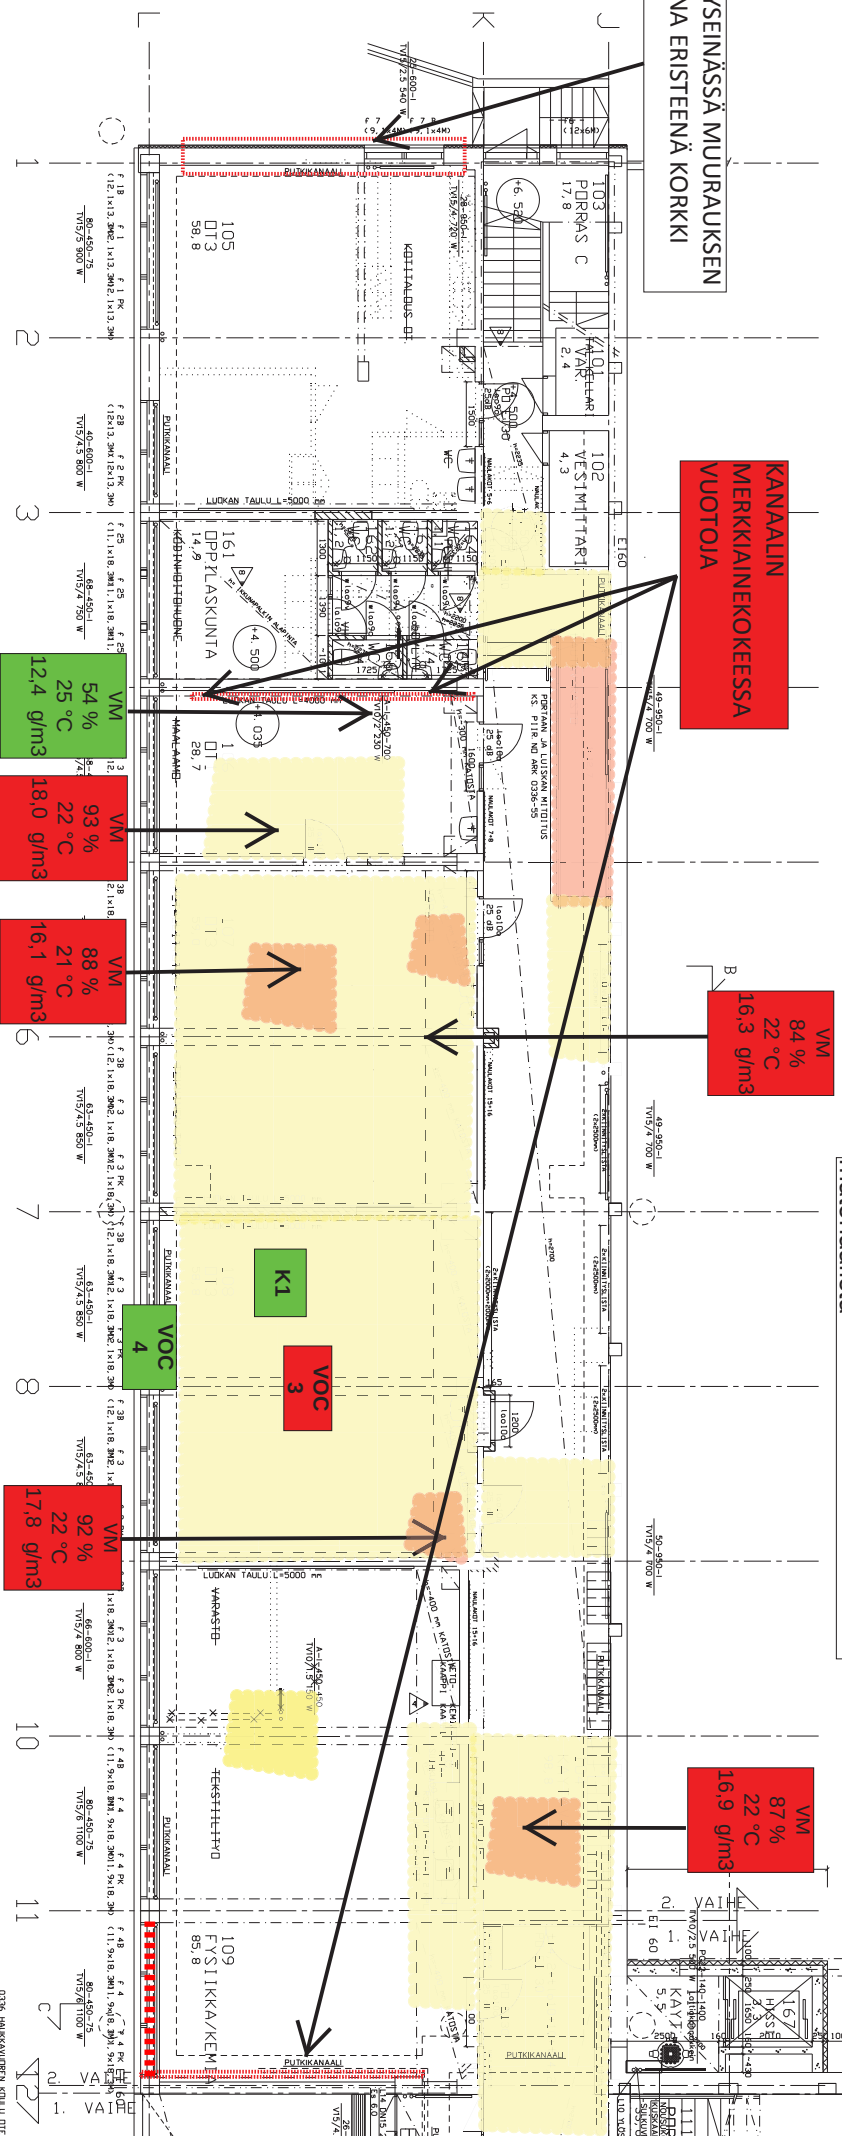
LIITE 2  
1 KRS

PÄÄTYSSEINÄSSÄ MUURAUKSEN  
TAKANA ERISTEENÄ KORKKI

**Pintakosteuden  
ilmaimisella kosteaa**

**Pintakosteuden  
ilmaisimella määkkää**

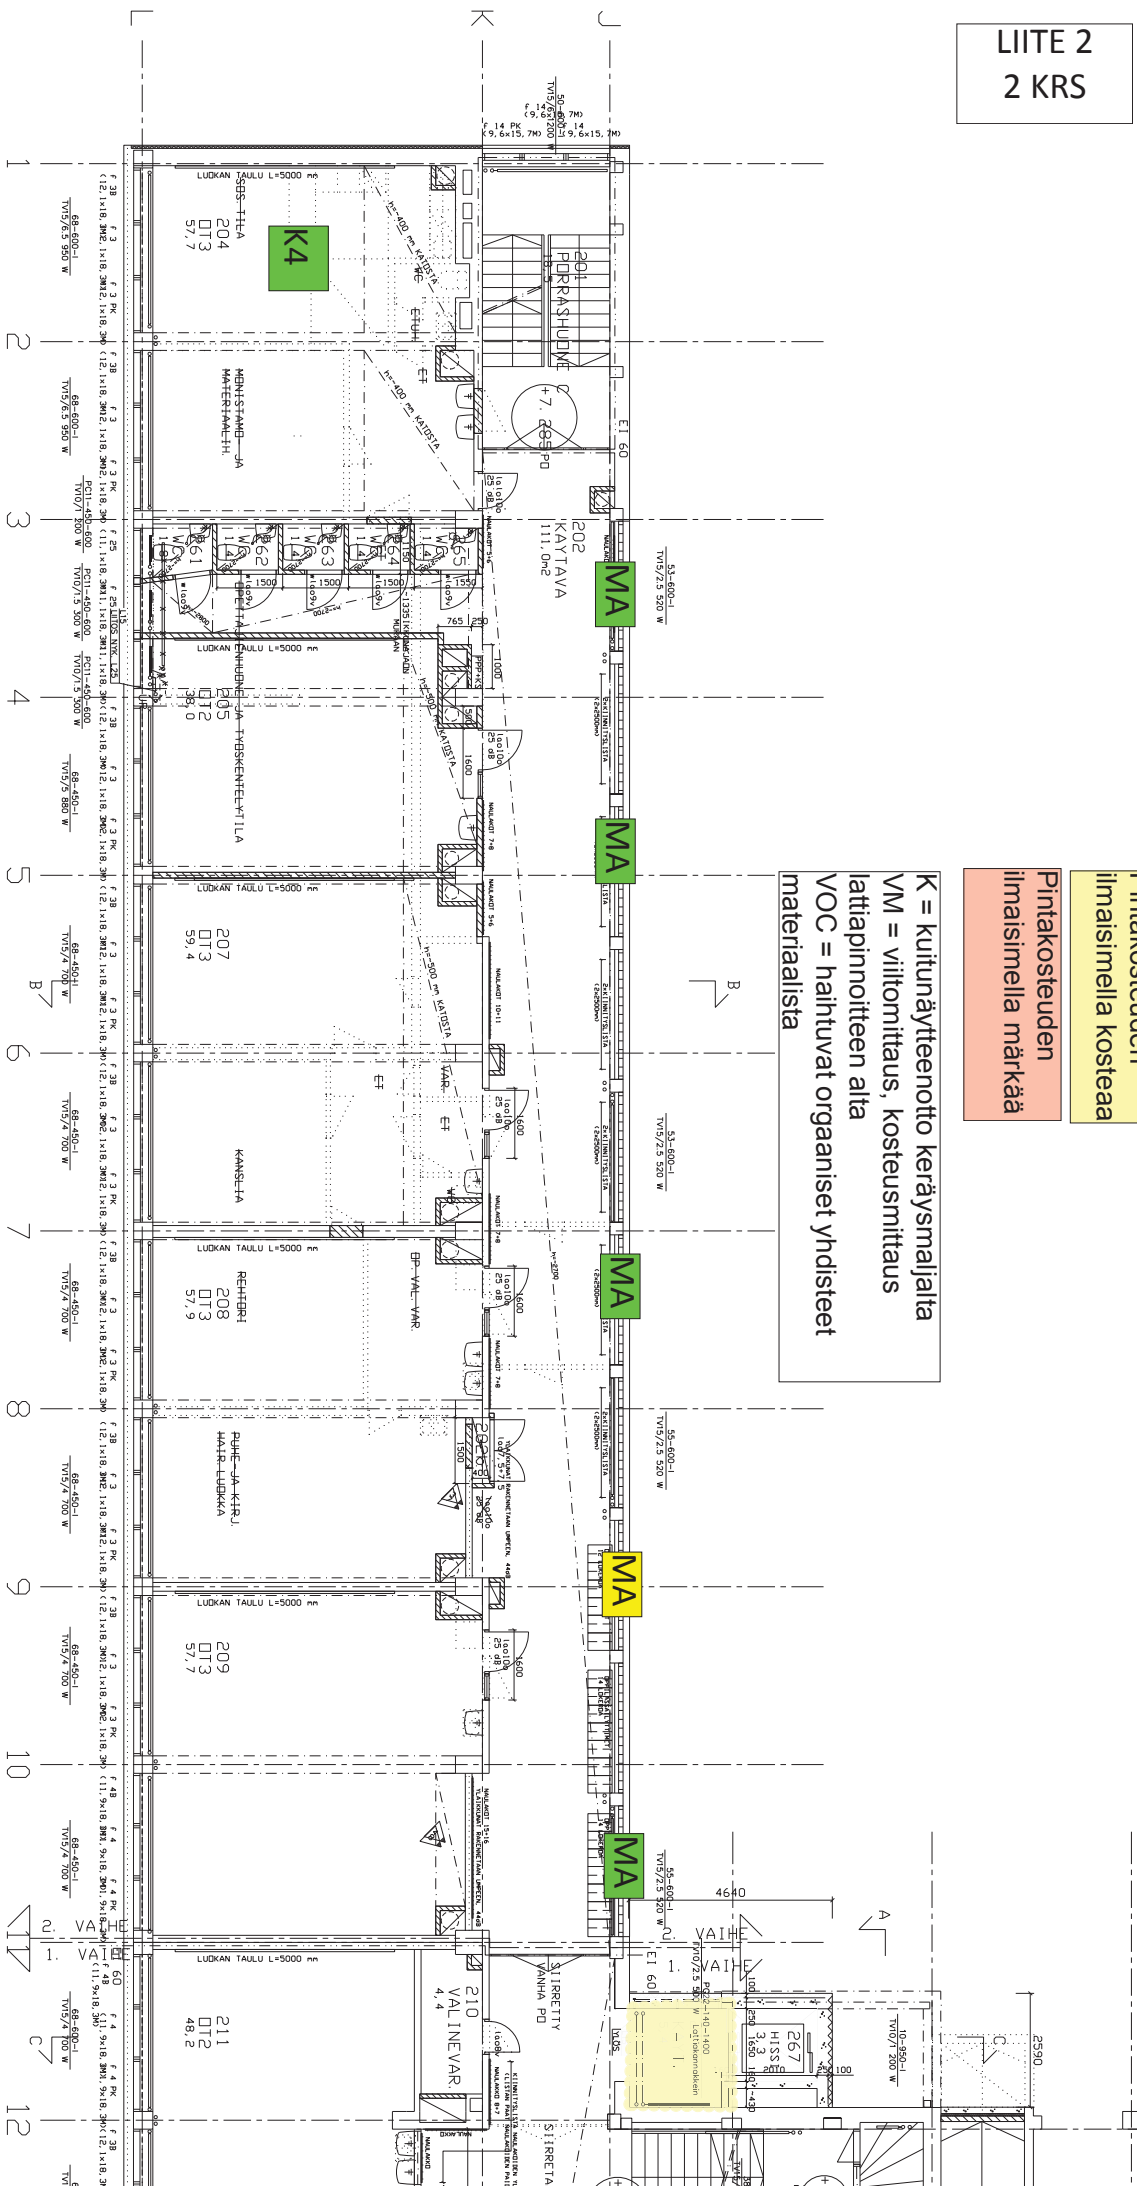
LIITE 2  
2 KRS

# ULKOSEINÄN MERKKIAINEKOKKEESSA VUOTOJA
