KUNTOTUTKIMUSRAPORTTI

Karhulan koulu ja lukio

Vesivallintie 16
48600 KOTKA

Työ nro T13034-06

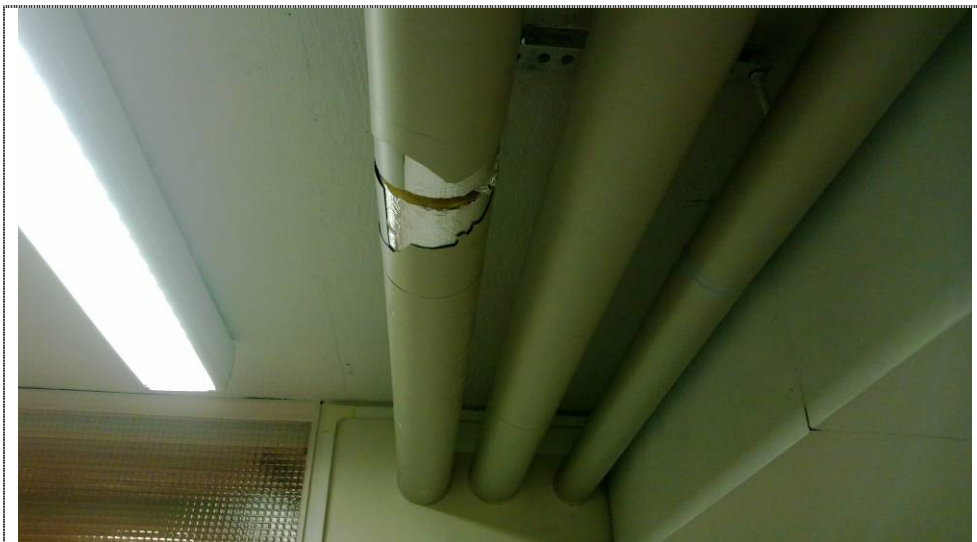
Lämpöjohtoeristeet ovat muovipinnoitettua mineraalivillaa (liite 1, kuva 16).

Kuva 16. Putkieristeet ovat muovikuorella päällystettyä mineraalivillaa.

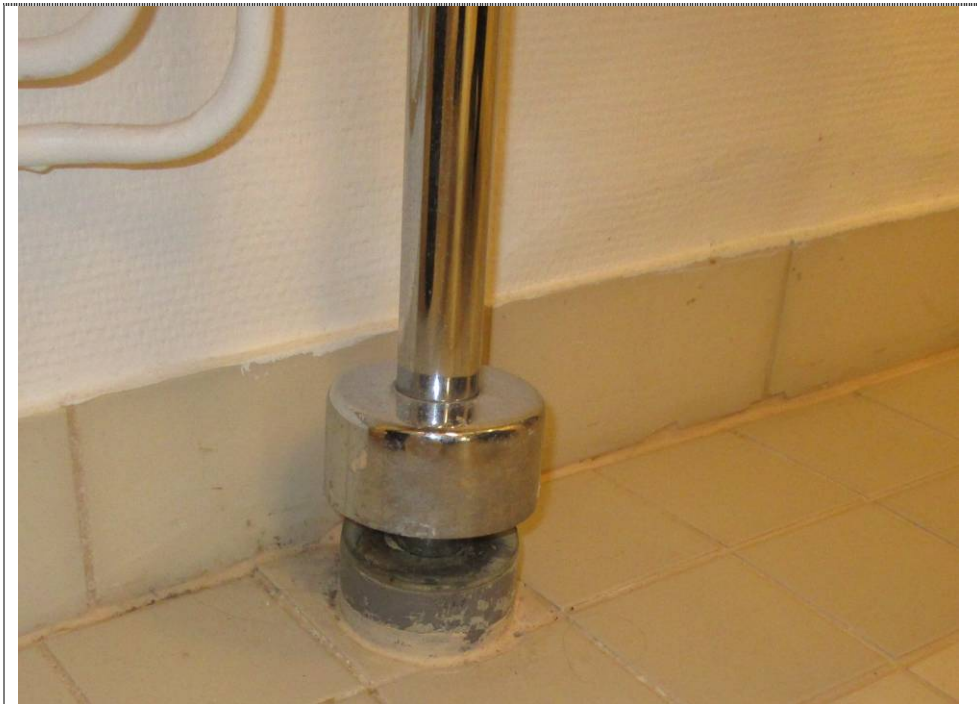
Vesijohtoverkostot on uusittu vuonna 1997, materiaalina on kupari- ja muoviputkea, putkistot ovat pääosin pinta-asenteisia. Viemäriverkostot on pääosin uusittu v. 1997, myös rakennusten väliset (liite 1, kuva 19). Vanhaa viemäriä on suunnitelmien mukaan mm. kellarikerroksen kuntosalin lattiassa, niiden kuntoa ei erikseen tutkittu (liite 1, kuva 20). Vanhoja vuotojälkiä havaittiin miesten pukuhuoneen 033 viemäriin tarkastusluukun alla. Naisten pukuhuoneessa 035 vesilukko tiputtaa. Vanha, käytöstä poistettu hajotuskaivo on olemassa maassa koulun ulkopihan sisäänkäynnillä (liite 1, kuva 21). Kaivoa ei ole enää esitetty uusissa asemapiirustuksissa.

Kuva 19. Siisti viemärin tiivistys kellarikerroksen uusissa viemäreissä.

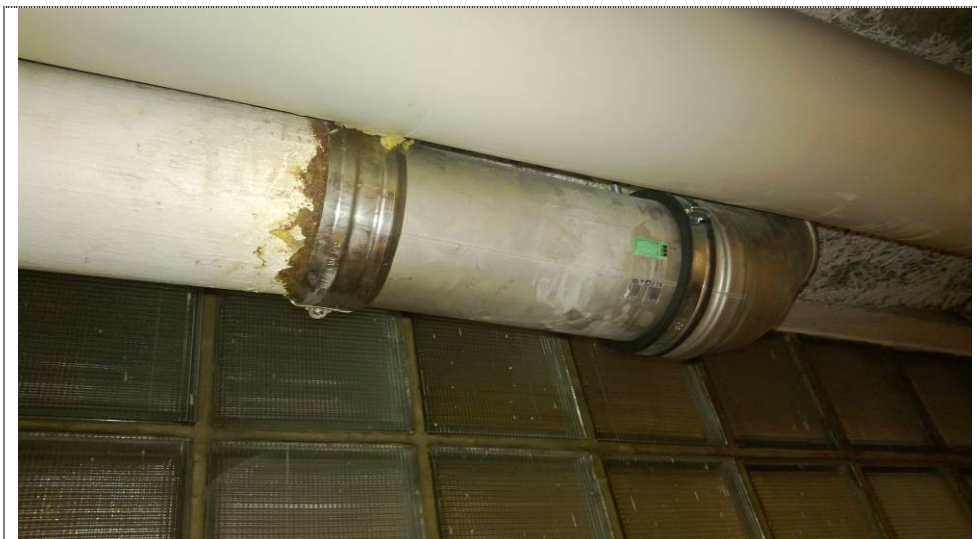
Kuva 20. Uuden ja vanhan viemärin liitos.

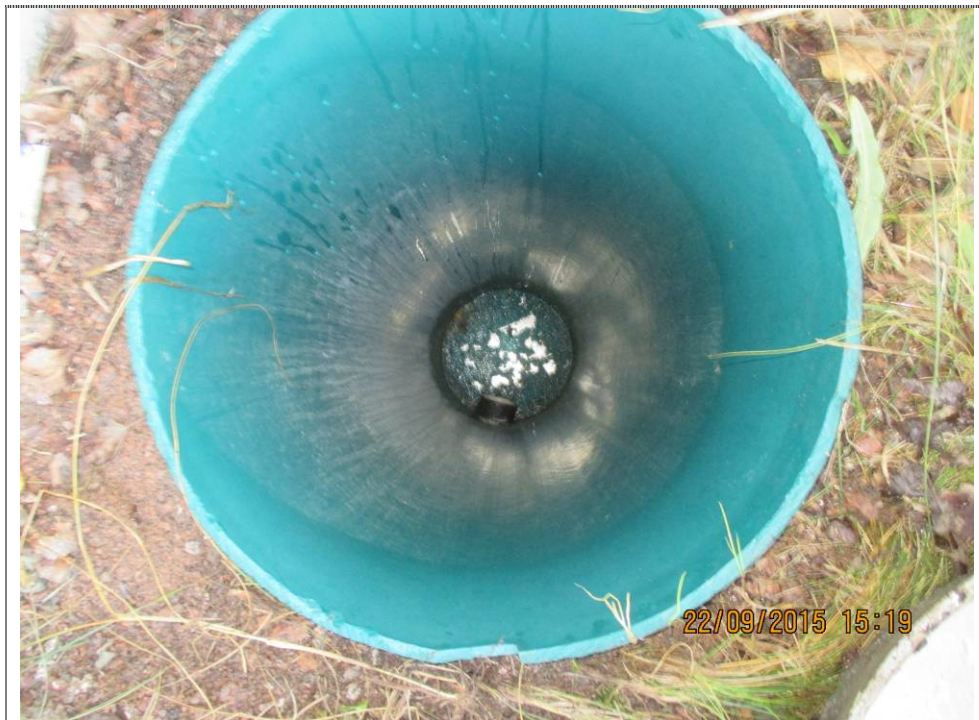
Rakennuksessa on ulkopuolinen sadevesi- ja perusvesiviemärinti (liite 1, kuva 23). Keittiön rasvanerotin on asennettu ulos. Erotinta ei suunnitelmien mukaan ole uusittu vuoden 1997 peruskorjauksessa eikä vuoden 2013 keittiöremontin yhteydessä. Erottimen kunto tulee tarkistaa seuraavan tyhjennyksen yhteydessä.

Kuva 23. Uusittu salaojakaivo.

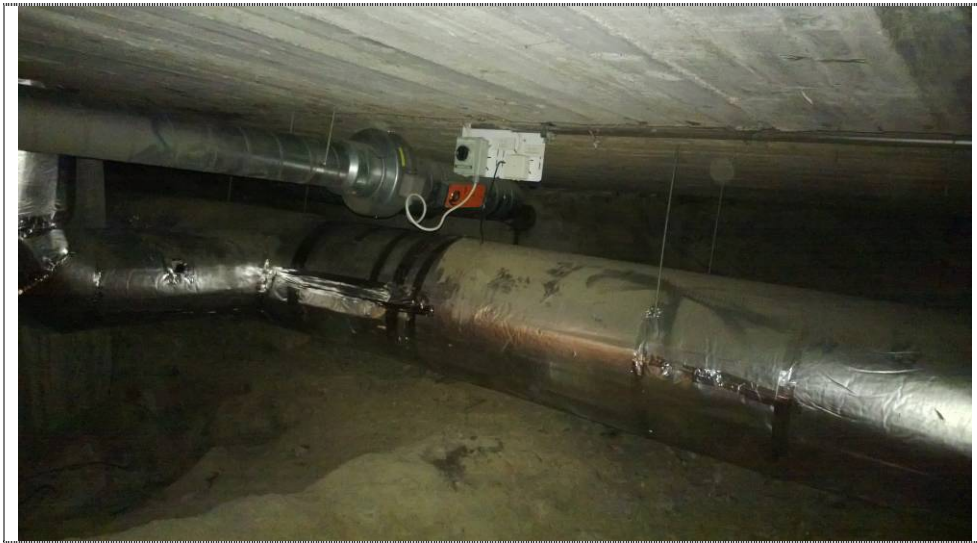
Kuva 25. Alapohjan poistoilmapuhallin PF10.

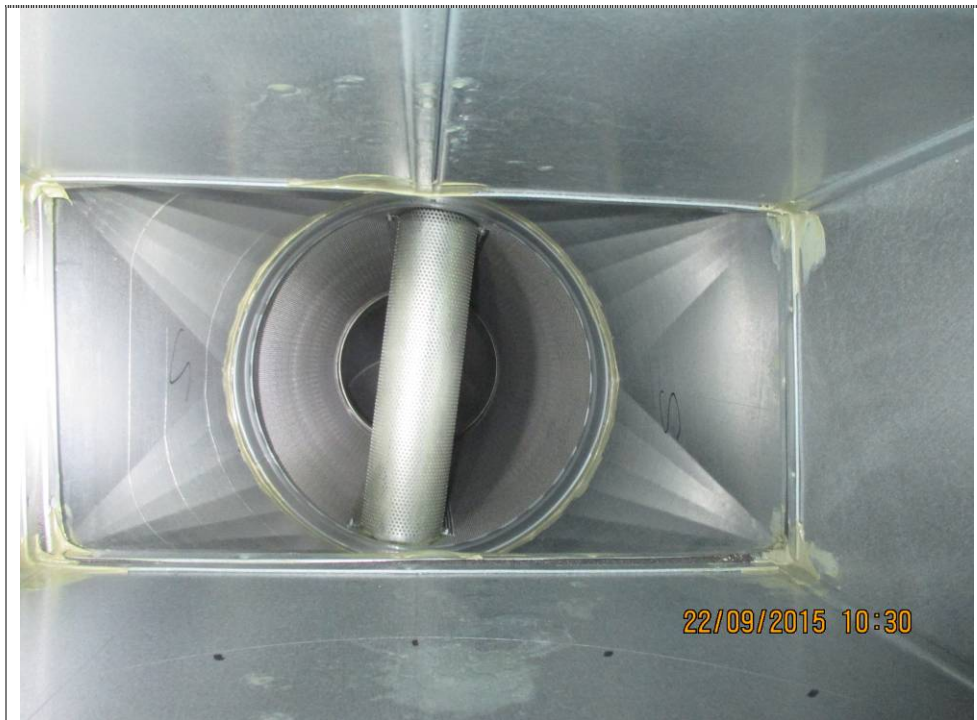
Pistokoeluonteisesti avattiin yksi päätelaite kellarikerroksen atk-tilassa. Päätelaitteen äänenvaimennuseristeenä on polyesterikuitua. Runkokanavassa havaittiin reikäpellillä päällystettyä mineraalivillaa (liite 1, kuva 27). Reikäpelti ei estä mineraalivillakuitujen irtoamista tuloilmaan. Sisäilmassa esiintyessään mineraalivillakuidut saattavat aiheuttaa hetkellisiä oireita tilojen käyttäjille. Vanhat korvausilmaventtiilit kellarikerroksessa on tukittu (liite 1, kuva 28).

Kuva 27. Reikäpellillä päällystettyä mineraalivillaa kellarikerroksen tuloilmakanavan äv-osassa.

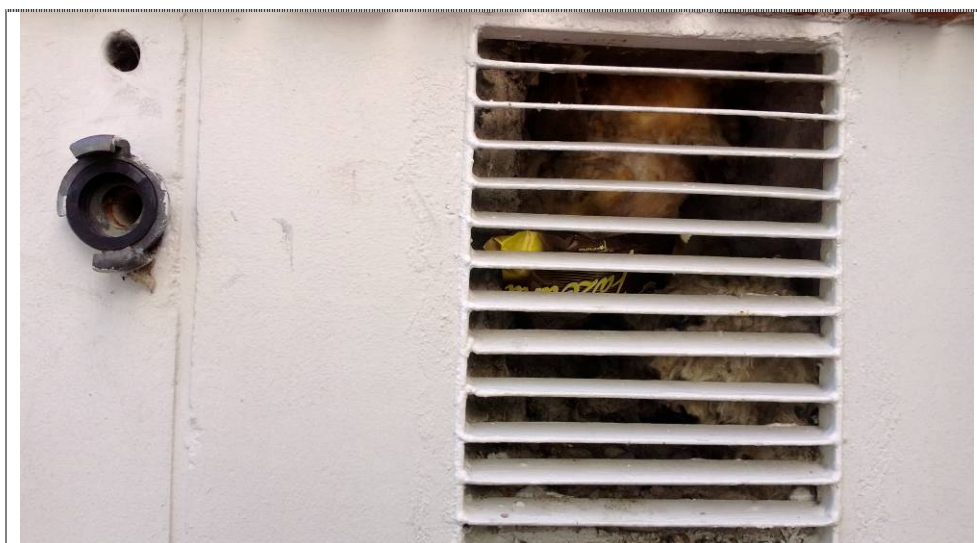
Kuva 28. Vanhat korvausilmareitit on tukittu.
