Metsäkulman päiväkot

Yläpohjan lisätutkimus
Tutkimusraportti

1.10.2018

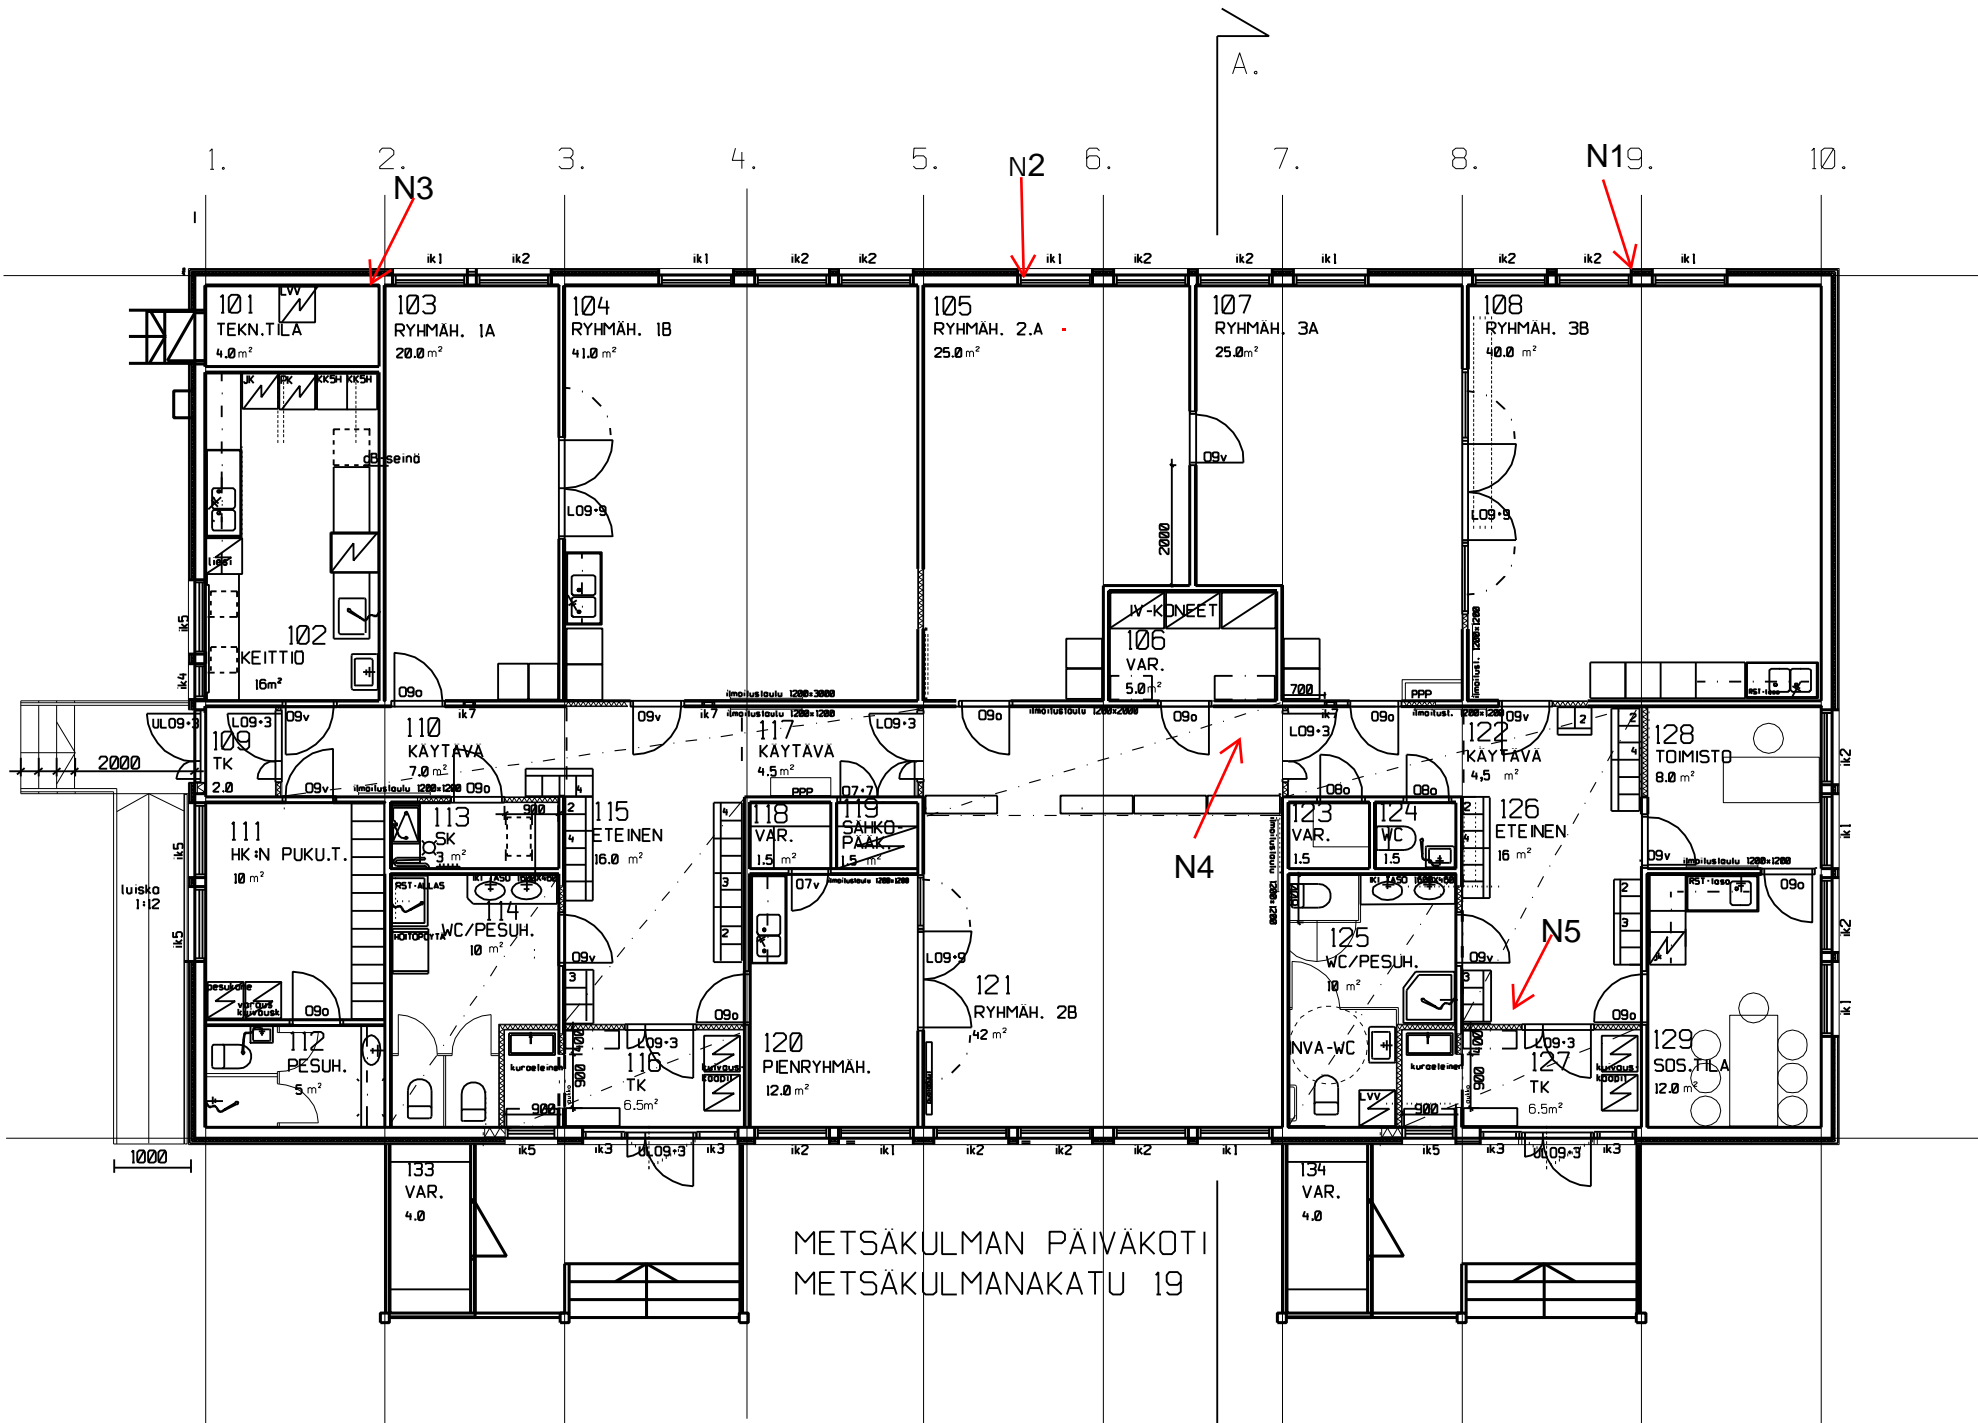
METSÄKULMAN PÄIVÄKOTI
METSÄKULMANAKATU 19

Yläpohjan mineraalivillaeristeestä otettiin räystästen kautta kolme näytettä. Kaikki näytteet otettiin rakennuksen tien puoleiselta (koillinen-itä) sivulta. Näytteet otettiin molemmista päädyistä ja keskeltä. Vain keittiön (luode-pohjoinen) päädyistä otetussa näytteessä oli viite vauriosta.

Lisäksi otettiin sisäkautta kaksi näytettä. Toinen tuolivaraston kohdalta salista (h121) ja toinen eteistilasta (h126) kuraeteiseen vievän oven vierestä. Näytteissä ei ollut viitettä vauriosta.
