2.1.2018

Otsolan koulu  
Hiidenkirnuntie 2  
48770 Kotka

## ULKOSEINÄRAKENTEIDEN TIIVISTYSTEN KONTROLLIMITTAUKSET

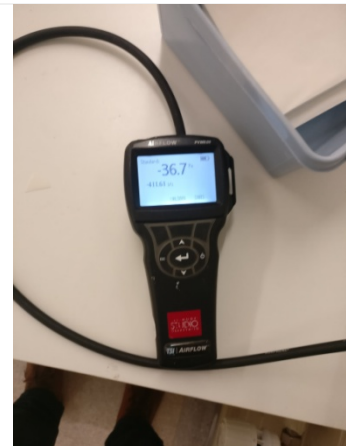
Kuva 2. Ulkovaipan yli mitattu paine-ero mittauksen yhteydessä

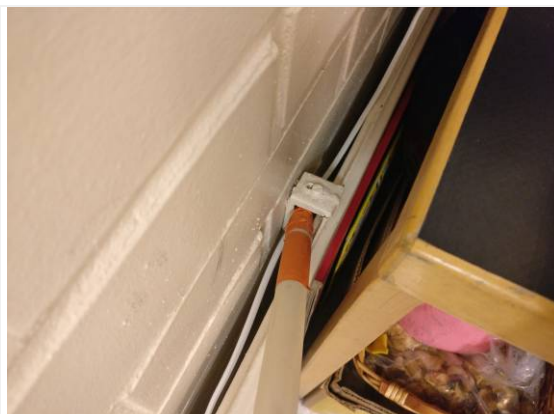
**Ilmavuotopaikat tilassa 182**

Merkittävimmät vuodot luokkatiloissa havaittiin lattian ja seinän rajapinnasta, patterin kannakkeiden kiinnikkeiden rei'istä sekä ikkunoiden yläpuolisesta ikkunasyvennyksen sisänurkasta. Erityisesti vuotoja havaittiin lattian ja kantavien betonipilareiden rajapinnasta. Ikkunan karmeista havaittiin vain yksittäisiä vuotoja. Paikoin havaittiin ilman pääsevän sisätiloihin myös suoraan muuratun sisäpuolisen seinärakenteen läpi.

Jatkotoimenpiteinä suositellaan vanhojen tiivistysten uusimista ja rakenteiden rajapintojen sekä havaittujen vuotopaikkojen tiivistämistä ulkoseiniltä erillisen korjaussuunnitelman mukaan. Kontrollimittauksiin perustuen suositellaan samalla tiivistettäväksi ko. tiloista ulkoseinien sisäpuolinen pinta kokonaisuudessaan.

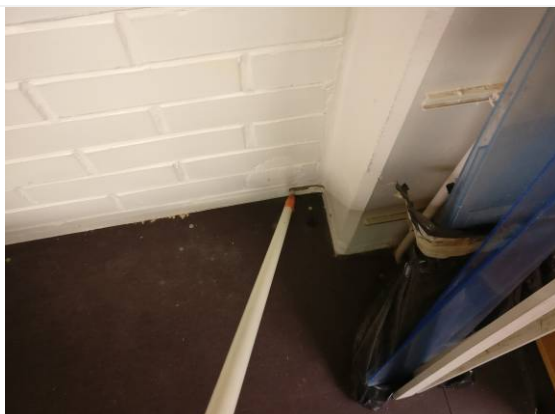
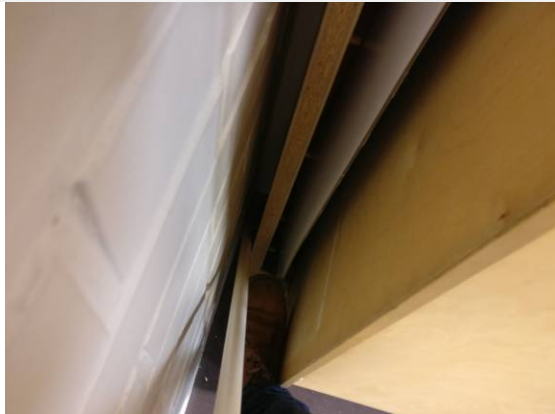
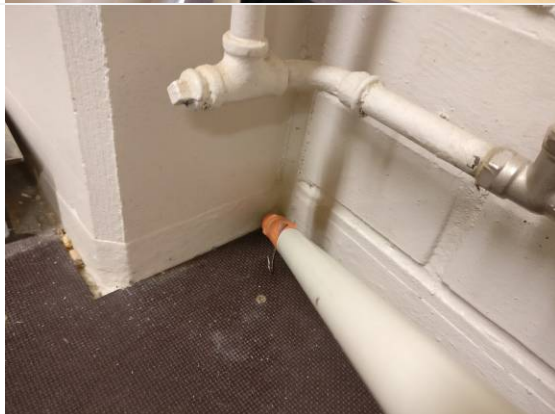
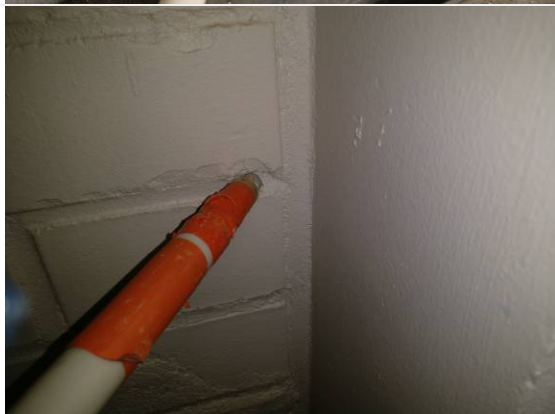
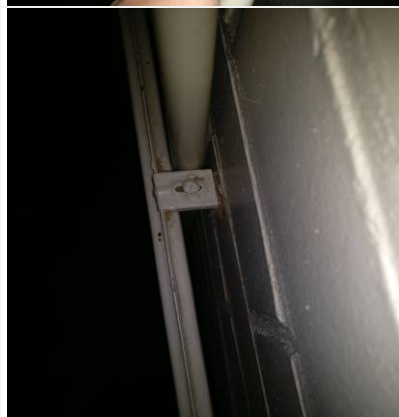
**Ilmavuotopaikat puu- ja metallityön tiloissa (157, 158, 161)**

Tilassa 157 havaittiin vanhoja tiivistyksiä ainoastaan lattian ja ulkoseinän rajassa. Tilassa 161 ei havaittu tiivistystöitä tehdyn ollenkaan. Merkkiainemittauksella havaittiin puu- ja metallityön tiloissa vuotoja lattian ja ulkoseinän rajasta, ikkunankarmeista, katon ja lattian rajasta sekä ulkoseinien sisäkuoressa olevista halkeamista.
