TUTKIMUSRAPORTTI

Sisäilma- ja kosteustekninen kuntotutkimus

Otsolan koulu A-osa

19.9.2018

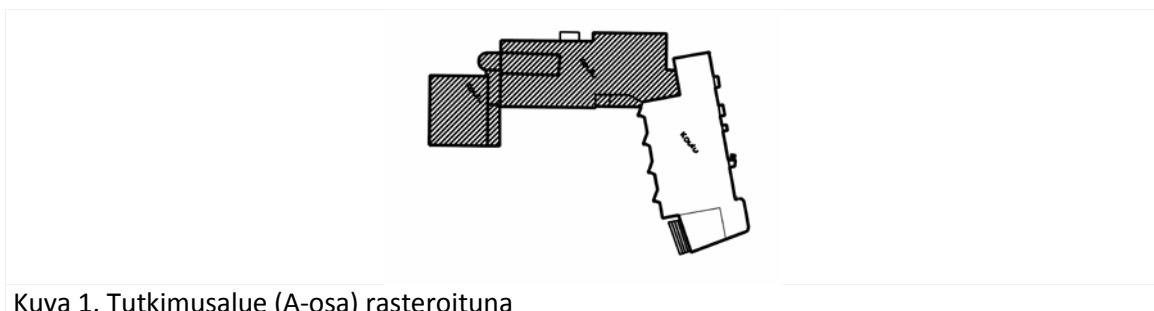
Kuva 1. Tutkimusalue (A-osa) rasteroituna

Nämä tutkimukset kohdistuivat rakennuksen uuteen eli A-osaan. Tutkimusalue on esitetty kuvassa 1.
