TUTKIMUSRAPORTTI

Sisäilma- ja kosteustekninen kuntotutkimus

Otsolan koulun liikuntahalli

19.9.2018

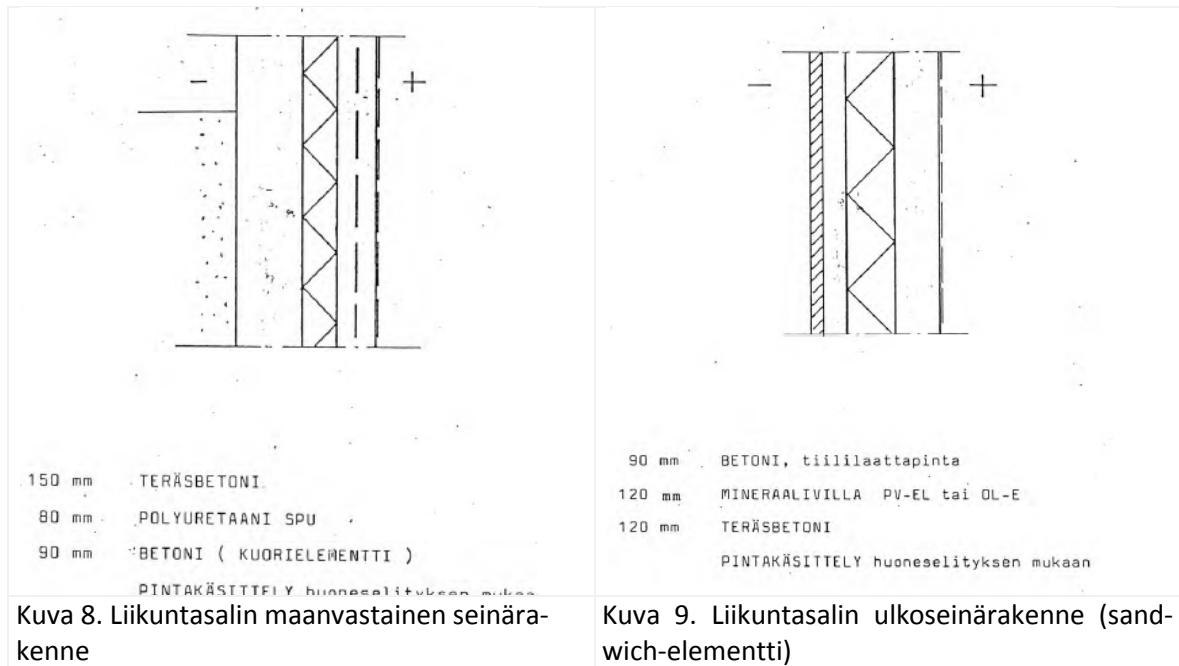
Kuva 8. Liikuntasalin maanvastainen seinärakenne

Kuva 9. Liikuntasalin ulkoseinärakenne (sandwich-elementti)

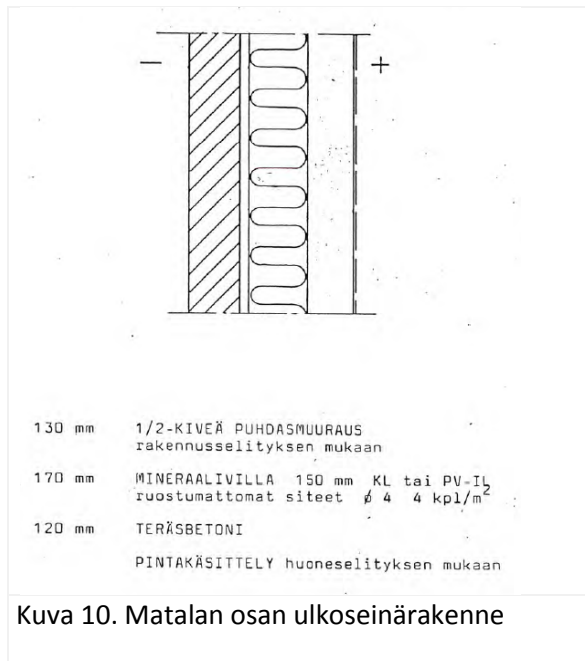
Kuva 10. Matalan osan ulkoseinärakenne

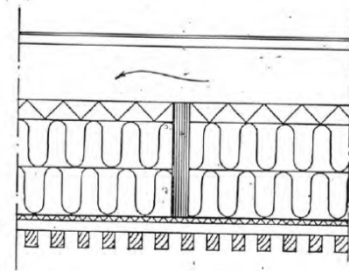
Kuva 26. YP2 rakennetyyppi liikuntatila

Halliosan yläpohjarakenteessa rimoitusten alla on mineraalivillalevy, joka on mahdollinen sisäilman kuitulähde.

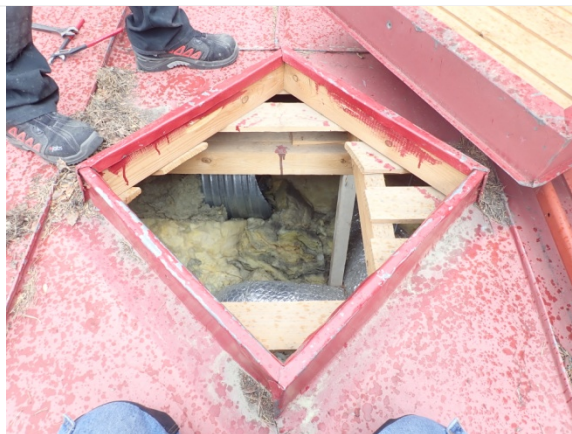
Yläpohjassa tai vesikattorakenteissa ei tehty vesivuotoon viittaavia havaintoja.

Kuva 27. Matalan osan yläpohjan käyntiluukku

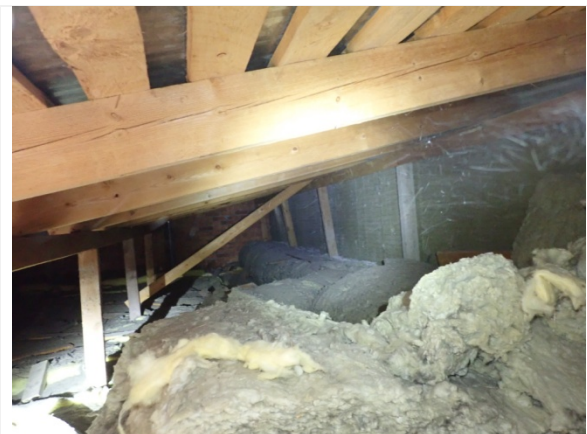
Kuva 28. Matalan osan yläpohja

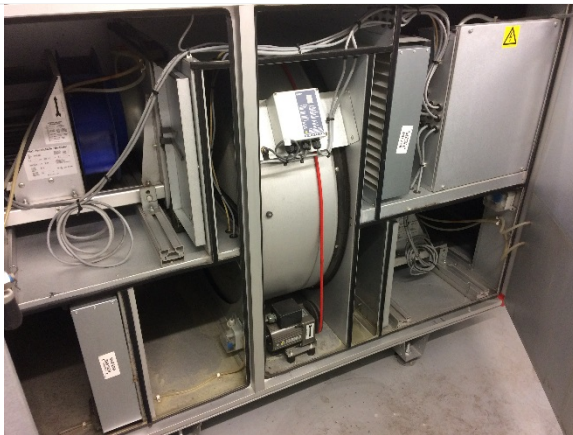
Sosiaalitiloja palvelee ilmanvaihtokone 3TK2, IV Produkt Envistar Compact vuodelta 2009. Koneen raittiin ilman sisäänotto on yhteinen koneen 3TK1 kanssa. Sisäänoton alla, konehuoneen lattialla on vesijälkiä. Koneen raitisilmapelti jää auki, kun kone sammutetaan. Koneessa on kasettisuodattimet, jotka eivät istu tiiviisti suodatinosassa ja ohivirtauksia pääsee tapahtumaan. Koneessa on jonkin verran siitepölyä ja kuolleita hyönteisiä sekä ennen että jälkeen suodattimien. Tuloilman lämpötila oli 20,0 °C. Koneen käyntiääni on epätavanomainen (poistopuhallin?).

Kuva 33. Kone 3TK2.
