Asiakirjatyyppi  
**Rakennushistoriaselvitys**

Päivämäärä  
**13.2.2015**

## **KOTKANKATU 10**

## **RAKENNUSHISTORIASELVITYS**

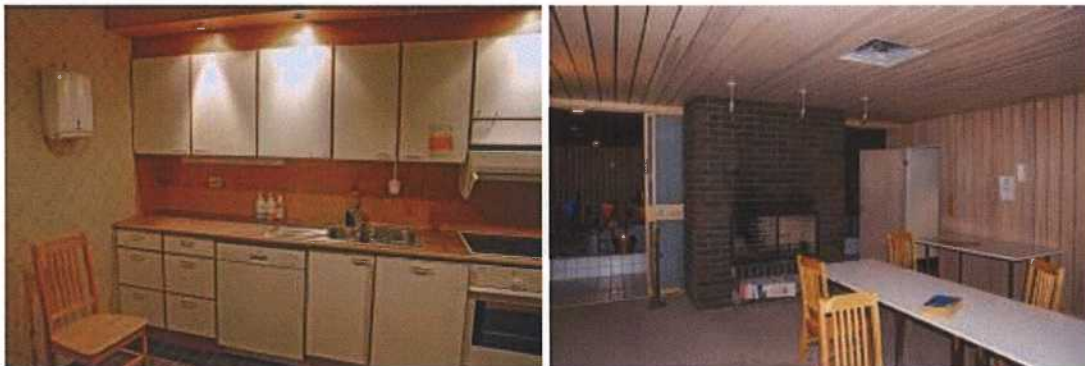
**Kuva 5-5 Kabinettitilojen siisti yleisilme.**

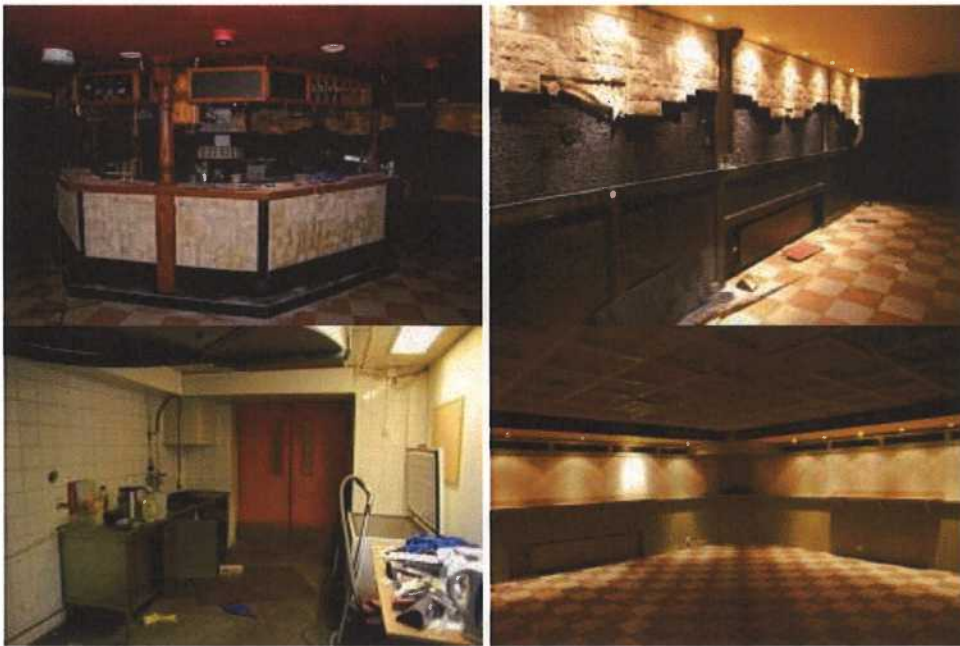
Entisen ravintolatilan lattiassa on kauttaaltaan keraamiset laatat, jotka ovat oletettavasti alkupe-  
räiset. Tilan pintamateriaaleja ja värejä on muutettu vuosien varrella ja ravintolatilan tunnelma  
on varsin sekava. Ravintolan keittiö ja wc:t on kunnostettu vuonna 2001.

**Kuva 5-7 Entisen ravintolatilan vaihtelevat pintamateriaalit.**

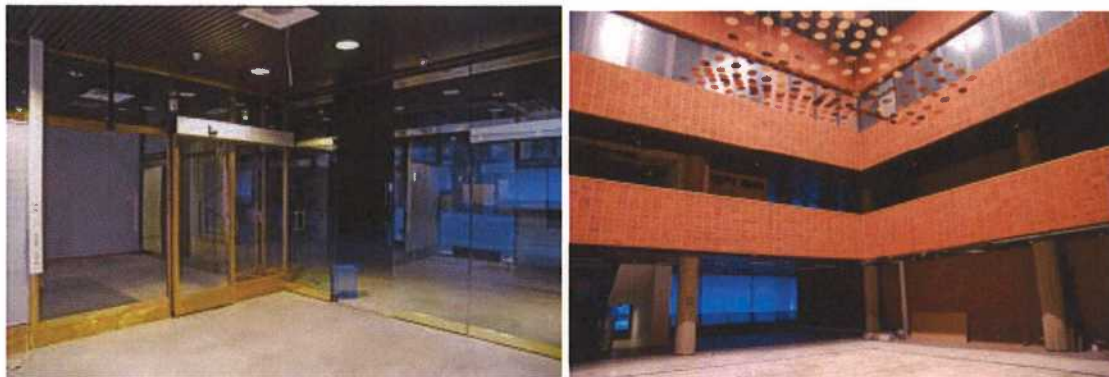
Pääsisäänkäynnistä sisälle mentäessä rakennuksen yleisilmettä hallitsee ylimpään kerrokseen asti yltävä avoin aulatila. Lattia on vaaleaa kivilaattaa ja seinät punatiiltä. Sisäänkäyntien lasiovet ja -seinät ovat messinkikarmiset. Pankkisalini kulmiin sijoittuu kaksi lasiseinäistä ja puukehyksistä toimistotilaa, jotka eivät ole alkuperäiset ja salin pohjoispuolelle sijoittuu holvi. Pankin tilojen pintarakenteet ovat kunnoltaan hyvät ja se on pääsääntöisesti säilynyt alkuperäisessä asussaan.

**Kuva 5-9 Pääsisäänkäynti sekä pankkisasi.**

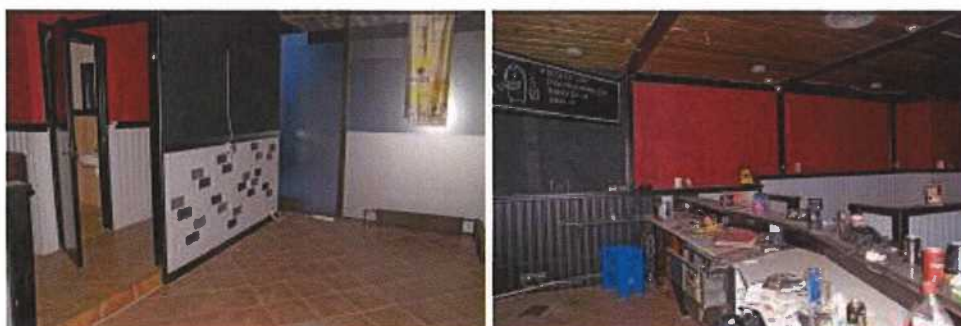
Kymenlaakson kadun puoleiseen osaan sijoittuu entinen ravintolatila, joka jatkuu myös kellari-kerroksen puolelle. Lattiamateriaalina on käytetty punertavaa keraamista laattaa. Seinäpinnoissa on käytetty punaista tapettia, sekä mustaa ja valkoista paneelia. Tila on kunnostettu vuonna 2002 ja sen pintarakenteet ovat kunnoltaan tyydyttävät. Pintamateriaalien osalta tilan yleisilme on erittäin sekava eikä sovi lainkaan rakennuksen tyyliin.

**Kuva 5-11 Katutason ravintolatilat.**

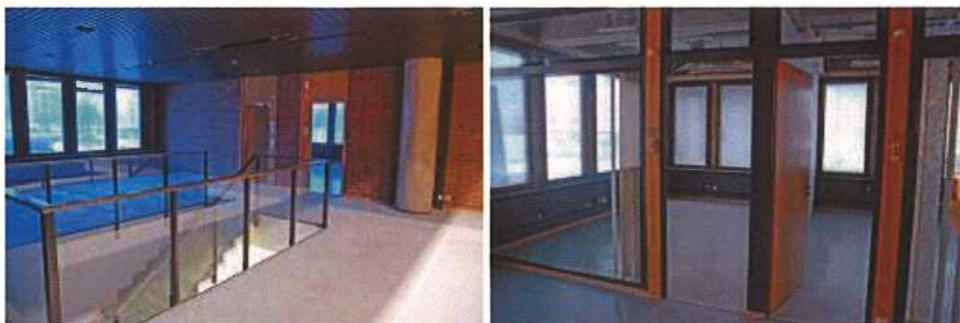
II-IV-kerroksissa on valokuilun muodostaman käytävän ympärille muodostettuja yksittäisiä toimistohuoneita. Toisen kerroksen eteläpäädyssä sijaitsee tyhjillään olevia pankin tiloja. Kerroksessa on useita neuvottelu-, toimisto- ja kokoustiloja. Osassa huoneista on kokolattiamatto ja osassa vinyylimatto. Huoneiden kattorakenteet ovat avatut. Seinät ovat maalatut. Pankin tilojen pintarakenteet ovat kunnoltaan välttävät ja pääsääntöisesti alkuperäisessä kunnossa.

Kuva 5-12 II-kerroksen odotustilaa ja toimistohuone.

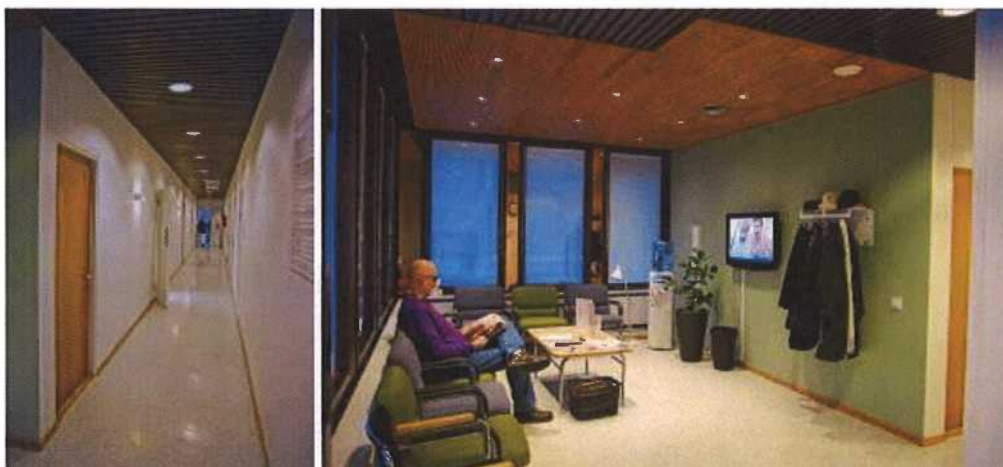
Toisen kerroksen pohjoisosassa on Hammaslääkärikeskuksen käytössä olevia tiloja, joihin kuuluu useita toimisto- ja hoitohuoneita, taukotila, pukuhuoneet, kahvio sekä varastohuoneet. Lattiamateriaalina on vinyylimatto ja seinät ovat maalatut. Pintarakenteet ovat kunnoltaan hyvät.

Kuva 5-13 Hammaslääkärikeskuksen käytävä- sekä odotustila.

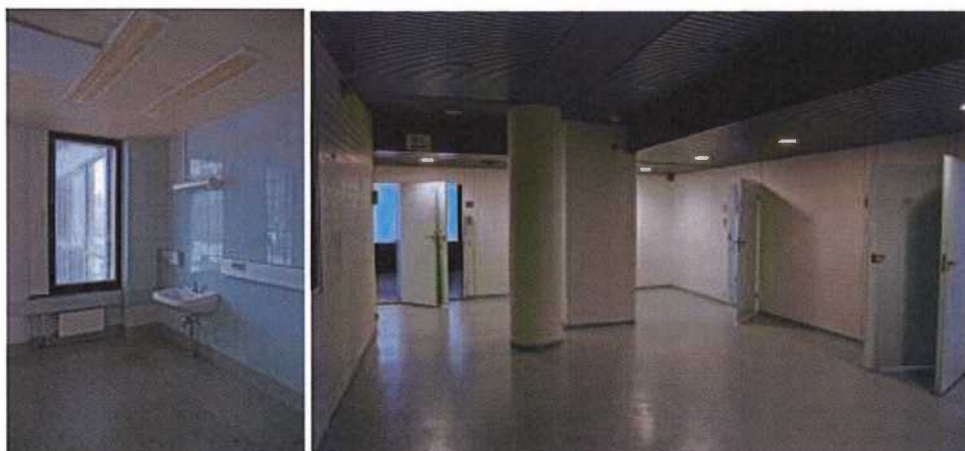
Kolmannessa kerroksessa on viimeisimpänä toiminut lääkärikeskus. Kerroksessa on vastaanottohuoneita, toimenpidehuoneita, odotustiloja, laboratorio sekä henkilökunnan kahvio ja lepo huone. Lattiamateriaalina on pääsääntöisesti vaalea vinyylimatto ja seinät ovat valkoisiksi maalatut. Lääkärikeskuksen tilojen pintarakenteet ovat kunnoltaan välttävät ja pinnoissa on nähtävissä kulumista. Tiloissa on pääsääntöisesti alkuperäiset vesi- ja viemärikalusteet.

Kuva 5-14 Kolmannen kerroksen toimenpidehuone sekä käytävätila.

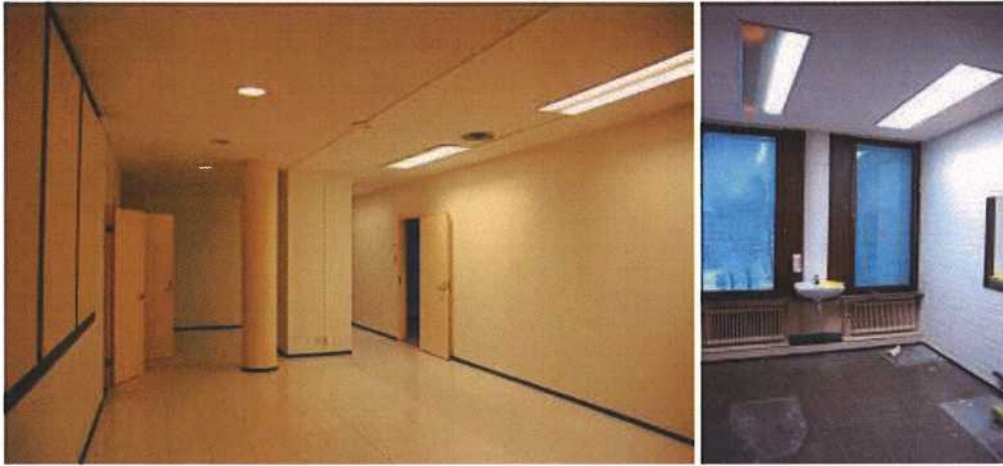
Neljännessä kerroksessa on viimeisimpänä toiminut hammaslaboratorio, perheneuvola ja fysioterapia. Kerroksessa on runsaasti työhuoneita, kuntoutushuoneita, odotustiloja, toimistotiloja sekä kahviot. Lattiamateriaalina on vaalea vinyylimatto ja seinät ovat valkoisiksi maalatut. Kerroksen tilojen pintarakenteet ovat kunnoltaan tyydyttävät.

Kuva 5-15 Neljännän kerroksen käytävätila ja toimenpidehuone.

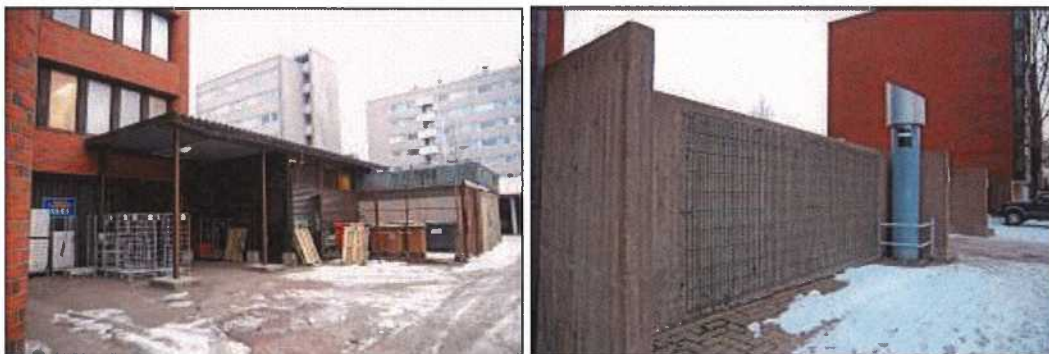
Kymenlaaksonkadun puoleista rajaa reunustaa harmaa betoniaita. Aidoissa on lohkeamia ja niiden ulkonäkö on epäsiisti. Sisäpihan jäteastiat ovat aidatulla ja lukitulla alueella. Metallinen aitaus on rakennettu vuonna 2002.

**Kuva 5-19 Sisäpiha sekä sitä reunustava betoniaita.**
