## Tiivistyskorjausten merkkiainekokeet tiloissa 139,141,225,259 sekä keittiössä ja ruokalassa 193

**Kohde: Otsolan koulu, Hiidenkirnuntie, 48299 Kotka**

### Tutkimuksen tarkoitus ja lähtötilanne

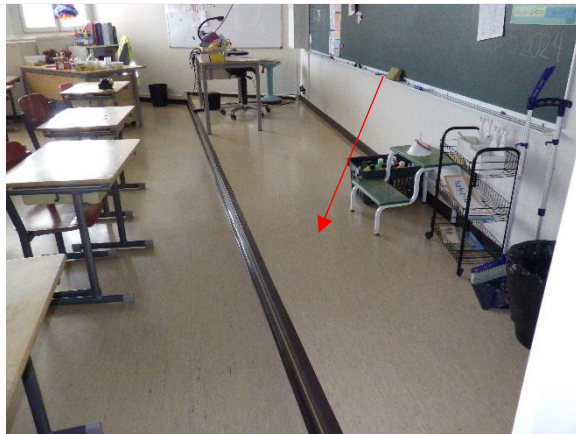
Tila alipaineistettiin -23...-25 Pa välille merkkiainekokeita varten. Merkkiainekaasu syötettiin opettajan korokkeeseen lähellä IV-koteloä. IV-koteloon oli luukut, josta tiivistystä tarkasteltiin silmämääräisesti ja analysoitavilla. IV-putkien läpiviennit on tiivistetty sekä lattian ja kotelon puurungon liittymä. IV-kotelon sisältä havaittiin ilmavuotoja betonikorokkeen ja IV-kotelon rungon välistä, tätä liittymää ei ole tiivistetty (kuva 18). Opettajan korokkeesta ei havaittu vuotoreittejä, poikkeuksena lavuaarin viemärin läpivienti korokkeen sisälle.

Kuva 15. Yleiskuva luokkatiloista. Nuolella osoitettuna opettajan koroke.

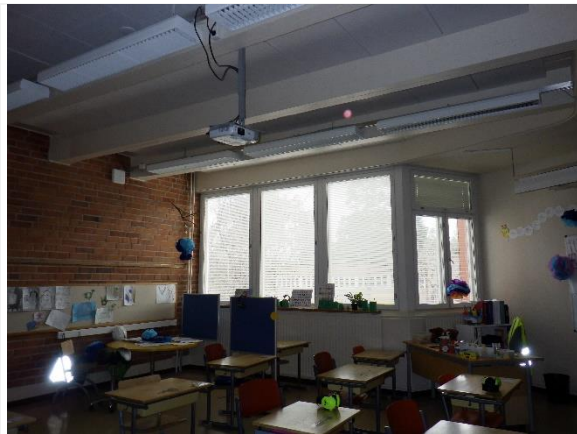
Ulkoseinän yksittäinen ikkunan välinen seinärakenne tarkistettiin avaamalla. Ikkunatilkkeen eristepinta on massattu. Ikkunapuitteen puurakenne on kuitenkin elänyt ja tiivistys on halkeillut (kuva 17). Ulkoseinärakenteisiin ei toteutettu muutoin merkkiainekokeita sen rakenteen vuoksi.

Kuva 16. Yleiskuva luokkatilan ulkoseinästä

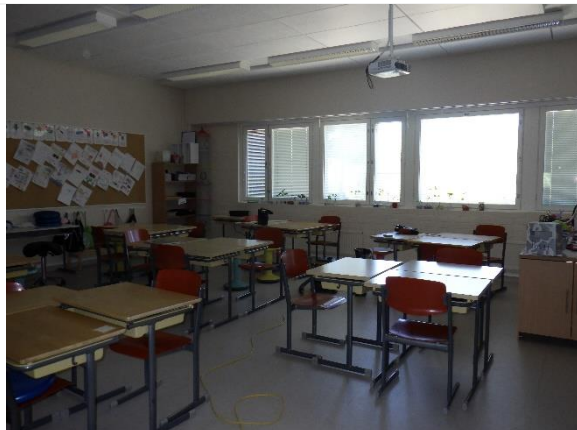
Ikkunan välisistä levyrakenteista havaittiin selkeitä ilmavuotoreittejä. Muiden rakenteiden liittymistä ei havaittu ilmavuotoreittejä. Yksittäisen ikkunavälin rakennetta raotettiin ja tiivistyskorjauksen toteutusta tarkasteltiin silmämääräisesti. Ikkunapuitteiden puu- ja levyrakenteet elävät rakenteiden liikkumisen myötä. Liittymissä havaittiin näin ollen erikokoisia halkeamia. Rakennetta raottamalla ei saatu täyttä varmuutta, onko tiivistyskorjaus toteutettu täysin levyrakenteen taakse vai listoituksien päälle. Ikkunaväleistä havaittiin kuitenkin kauttaaltaan selkeitä ilmavuotoreittejä, jonka vuoksi ne on järkevää korjata kokonaisuudessaan, jotta myös

Kuva 26. Yleiskuva luokkatilasta

liittymät muuhun ulkoseinärakenteeseen saadaan tiiviiksi. Ikkunoiden vaakalistoituksista ja ikkunapenkin liittymistä ei havaittu vuotoja. Ikkunoiden välisiä levyjä ei suositella kiinnitettäväksi nauloilla, joka rikkoo tiivistyksen.

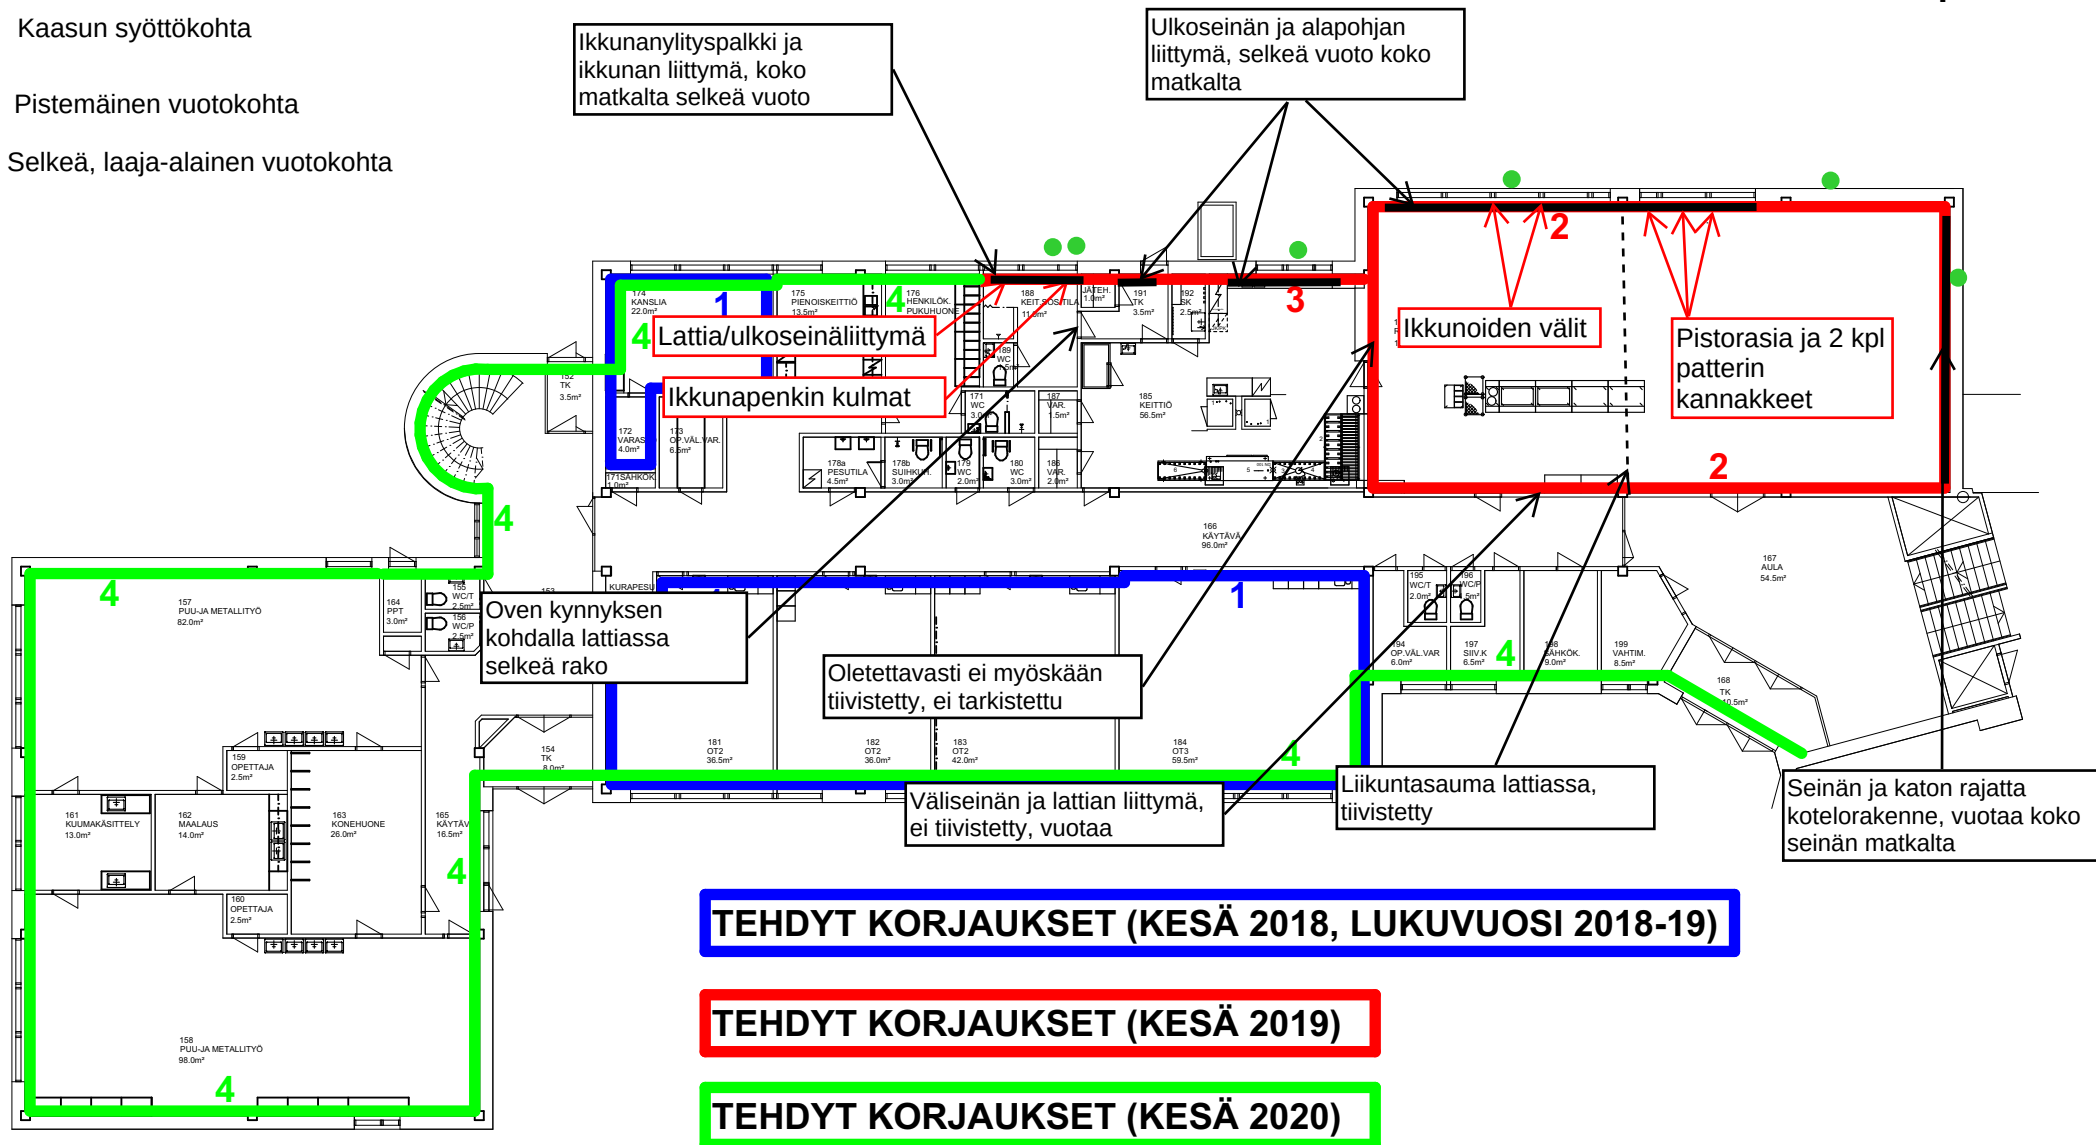
Tarkastettu alue punaisella merkatut, korjaukset 2 ja 3
