## Tutkimusraportti

Korjattavuusselvitys

Kotkan kaupunki

Karhulan koulu, hirsirakennus, Vesival-  
lintie 16, 48600 Kotka

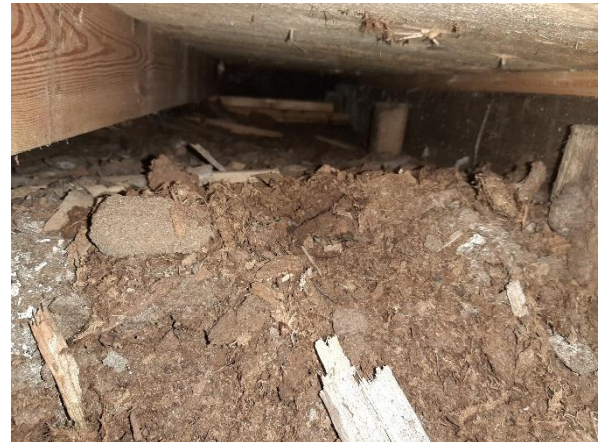
Rakenteessa lattialaudan alapuolella ilmarako

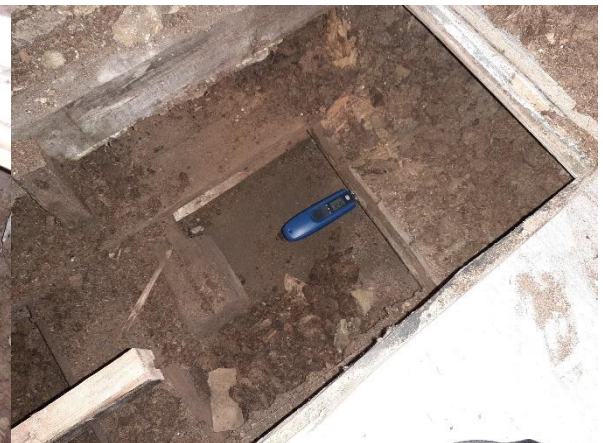
Rakenneavauksesta mitattiin puurakenteiden kosteuksia. Kosteudet noin 15 p- %

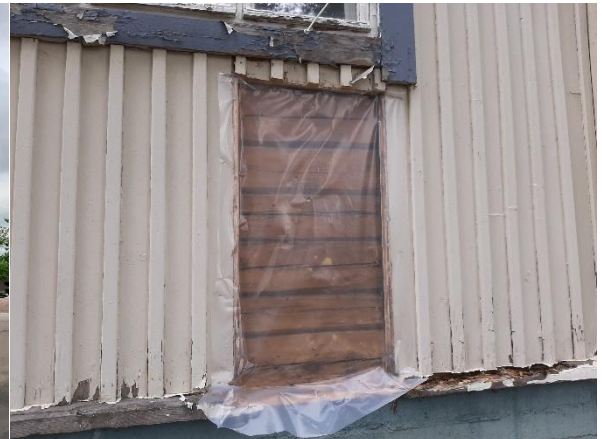
Julkisivuun tehty rakenneavaus RA.08-US

Rakenneavauksessa RA.08-US alimmassa hirressä sokkelin liittymässä lahovaurioitumista

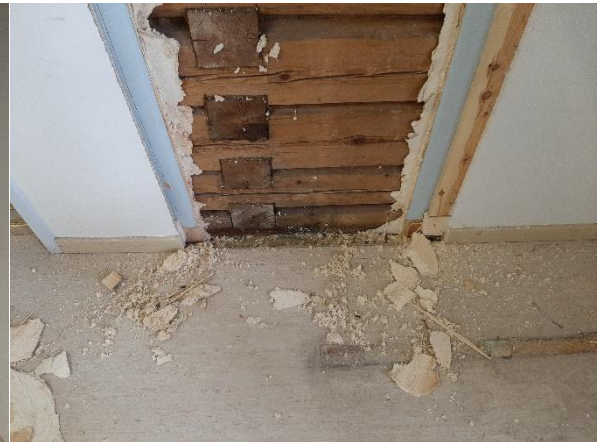
Hirsissä ei todettu sisäpuolella lahoa. Lattian rajassa oleva hirsi lievästi tummunut

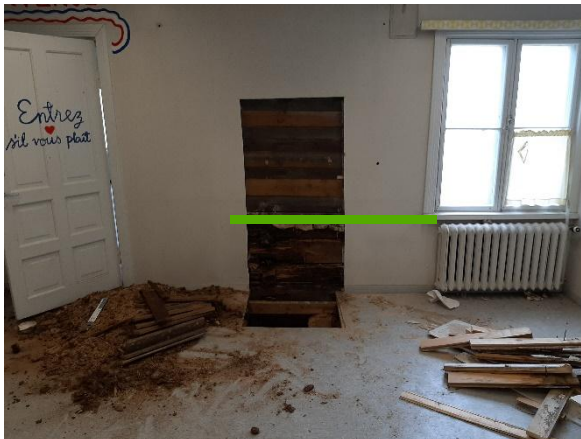
Rakenneavauskohta RA.16-US 2.krs alapuolella hirressä näkyvää mikrobikasvustoa. Vihreällä esitetty hirsirungon ja pystyrungon raja

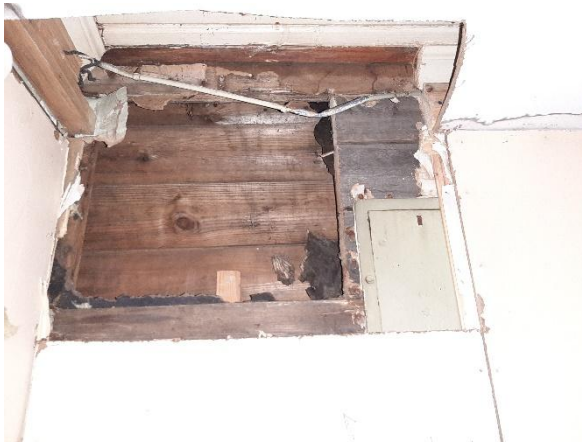
Sisäverhouslevyn takana tuuletusaukko. Rakenteessa ei havaittu vaurioitumista

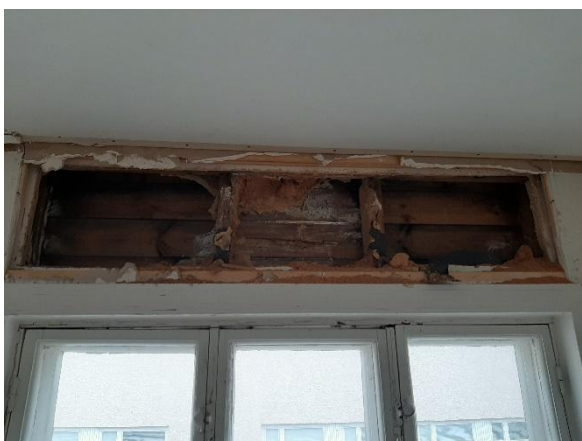
Julkisivulaudan sisäpinnassa näkyvää mikrobikasvustoa. Lautojen välistä paistaa ulkoilma

Toisen kerroksen ikkunoiden alareunasta ylöspäin on lauta-pystytolpparunko/puru/mineraalivillalauta rakenne. Selvityksen perusteella vaakasuuntainen julkisivulauta ei ole pontattua, jolloin sade pääsee kastelemaan rakennetta. Paikallisesti rakenteessa todettiin näkyvää mikrobikasvustoa ja lahovaurioita. Rakenteen laaja kosteusvaurioituminen on ollut pitkäikäistä, joten perusteltuna oletuksena voidaan pitää ko. rakenteen uusimistarvetta kauttaaltaan. Korjausta vaativien vesivahinkojen leviäminen myös tältä osin runkorakenteisiin on ollut mahdollista.

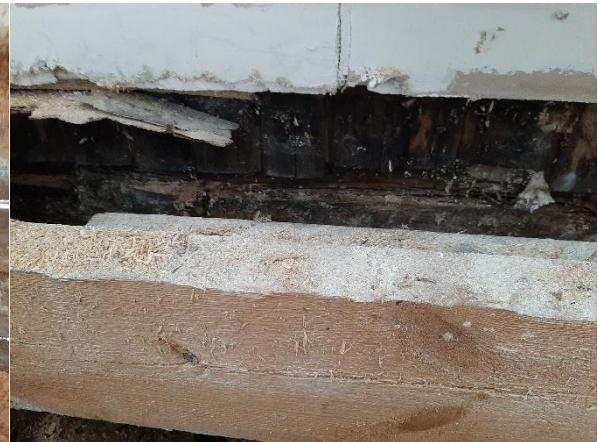
Välipohjan ja seinän liittymässä näkyvissä tummuneita alkuperäisiä seinäpaneeleita

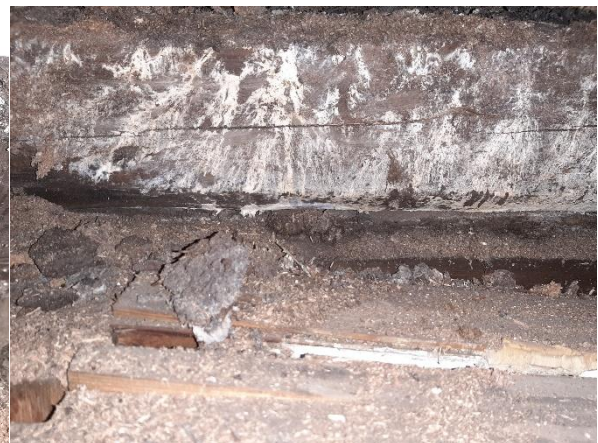
Välipohjan kohdalla hirressä näkyvää mikrobikasvustoa

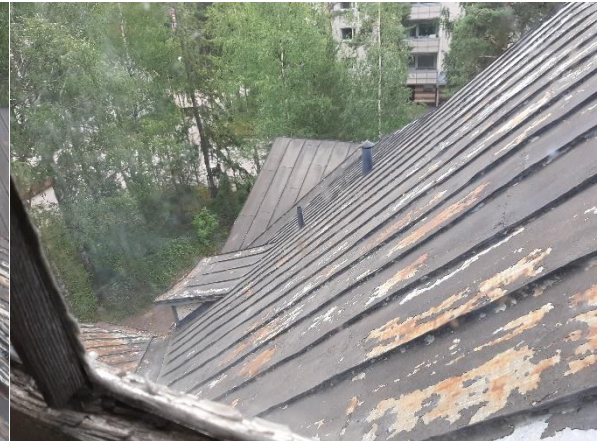
Vesikatteen pinnoite irtoilee. Peltikatteen pinnassa on ruostetta

Ensisijaisesti suositellaan vesikatteen uusimista sekä yläpohjarakenteiden osittaisia uusimisia vaurioituneilta alueilta. Ilmanvaihtotornin lahovaurioituneet rakenteet uusitaan.

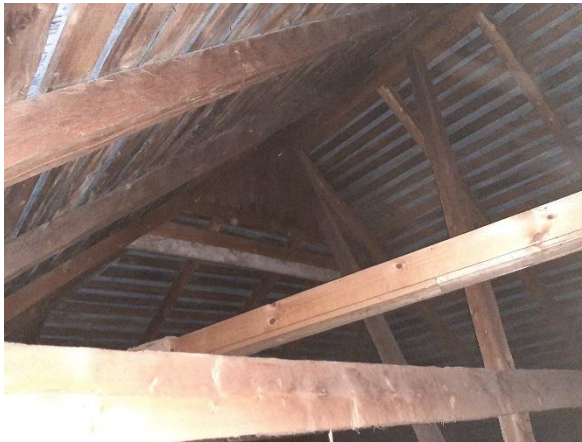
Vesikatteessa näkyvissä yksittäisiä reikiä

Vesikatteessa esiintyy reikiä, joiden kautta sade- ja sulamisvedet voivat päästä kulkeutumaan rakenteisiin. Paikallisesti vesi on päässyt kulkeutumaan huoneeseen 3003, joka on kattorakenteissa aiheuttanut vaurioita.

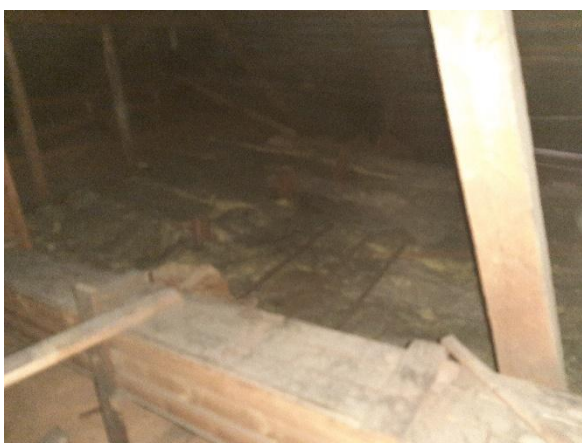
Osittain lämmöneristeeksi lisätty mineraalivillaa
