**Kohde: Otsolan koulu, Hiidenkirnuntie 2, 48770 Kotka**

### **Tutkimuksen tarkoitus ja lähtötilanne**

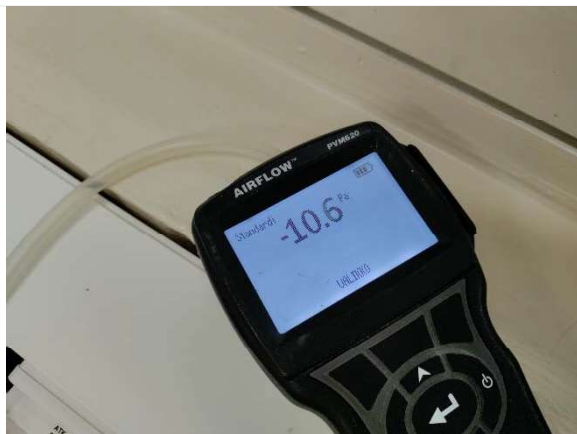
Kuva 1. Hetkellinen paine-ero mittauksen aikana.

Tila 174 oli noin -10 Pa alipaineinen ulkoilmaan nähden mittausten aikana. Tilassa 174 ulkoseinärakenteen il-mavuotopaikkoja havaittiin yksittäisestä patterin kannakkeesta. Alapohjarakenteesta ei havaittu il-mavuotoja.

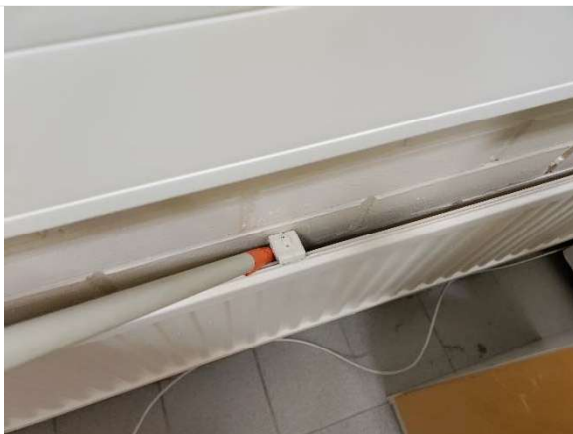
Kuva 2. Yksittäisestä patterin kannakkeesta havaittiin il-mavuotoa.

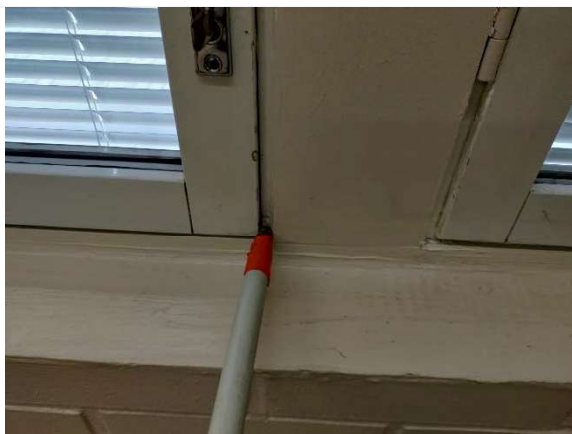
Tila 181 oli noin -10 Pa alipaineinen ulkoilmaan nähden mittausten aikana. Tilassa 181 ulkoseinärakenteen il-mavuotopaikkoja havaittiin patterin kannakkeista (voimakas vuoto) sekä ikkunan liitoskohdasta (vähäinen). Alapohjarakenteesta ei havaittu il-mavuotoja.

Kuva 6. Vuotopaikka ikkunanliitoksesta.

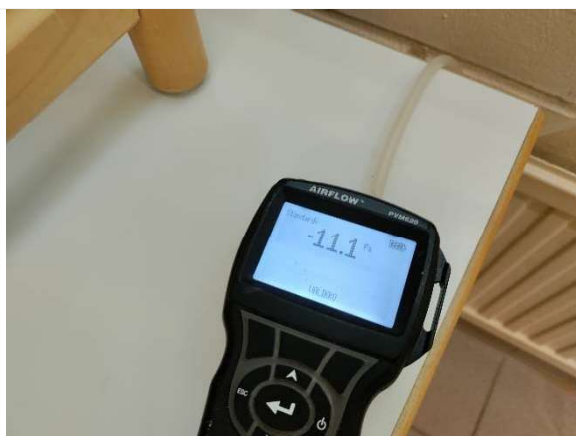
Kuva 7. Hetkellinen paine-ero mittauksen ai- kana.

Tila 182 oli noin -10 Pa alipaineinen ulkoilmaan nähden mittausten aikana. Tilassa 182 ulkoseinärakenteen il-mavuotopaikkoja havaittiin patterin kannakkeista, ulkoseinän ja väliseinän liitoskohdassa alanurkassa sekä vä-liseinärakenteesta sähkökourun ja kaapin takaa. Alapohjarakenteesta ei havaittu ilmavuotoja.

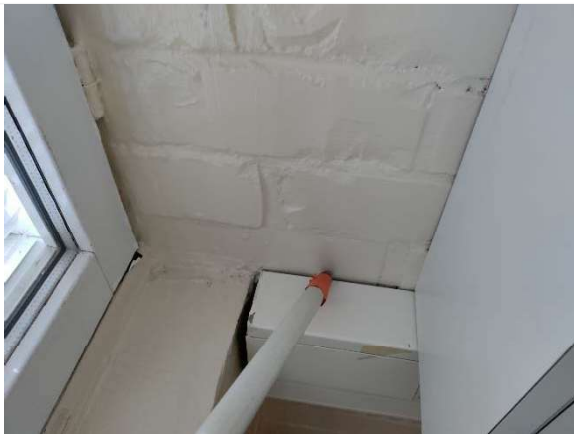
Kuva 11. Sähkökourun takaa väliseinäraken-  
teessa havaittiin ilmavuotoa.

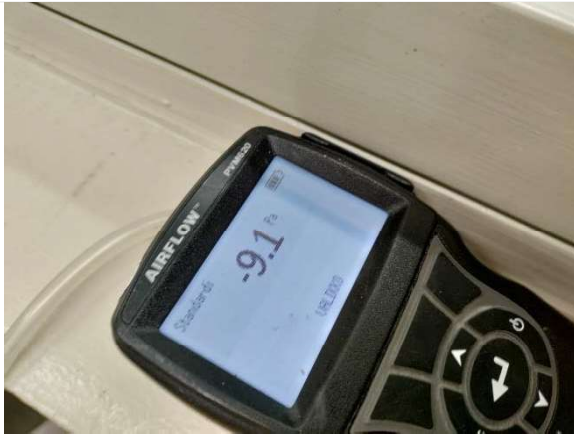
Kuva 13. Hetkellinen paine-ero mittauksen aikana.

Tila 183 oli noin -10 Pa alipaineinen ulkoilmaan nähden mittausten aikana. Tilassa 183 ulkoseinärakenteen il-  
mavuotopaikkoja havaittiin patterin kannakkeista, ulkoseinärakenteen ja väliseinärakenteen liitoskohdasta  
alanurkassa, väliseinärakenteen muurauksen saumasta sekä ikkunanliitoksesta. Alapohjarakenteesta havaittiin  
voimakasta ilmavuotoa pistorasian kautta.

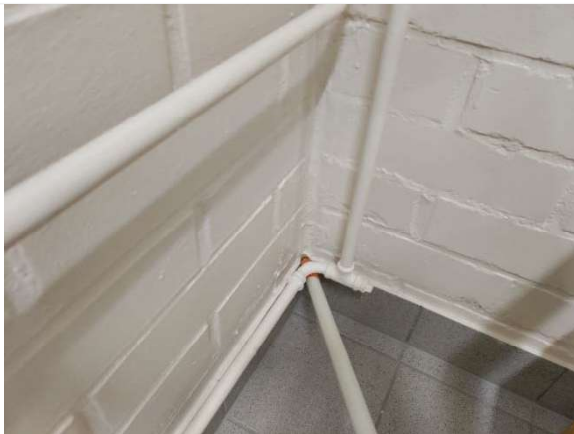
Kuva 15. Ulkoseinän ja väliseinän alanurkassa havaittiin vähäistä vuotoa.

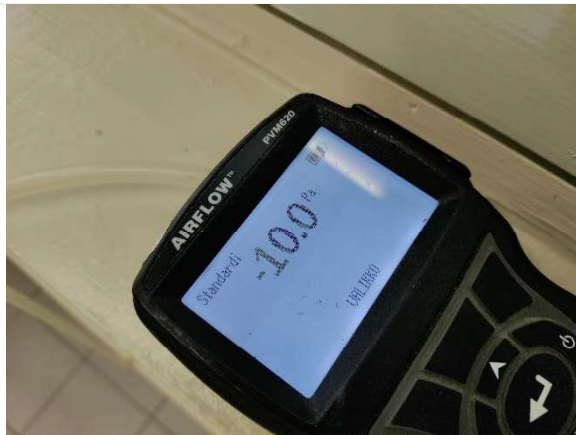
Kuva 19. Hetkellinen paine-ero mittauksen aikana.

Tila 184 oli noin -10 Pa alipaineinen ulkoilmaan nähden mittausten aikana. Alipaineistettuna tilassa havaittiin poikkeavaa maakellarimaista hajua. Tilassa 184 ulkoseinärakenteen ilmapuotopaikkoja havaittiin patterin kannakkeista. Alapohjarakenteesta havaittiin voimakasta ilmapuotoa väliseinärakenteen halkeaman kautta.

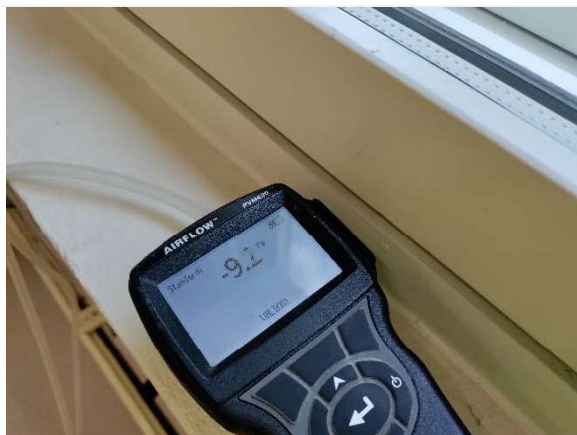
Kuva 23. Hetkellinen paine-ero mittauksen aikana.

Tila 254 oli noin -10 Pa alipaineinen ulkoilmaan nähden mittausten aikana. Tilassa 254 ulkoseinärakenteen il-mavuotopaikkoja havaittiin patterin kannakkeista.

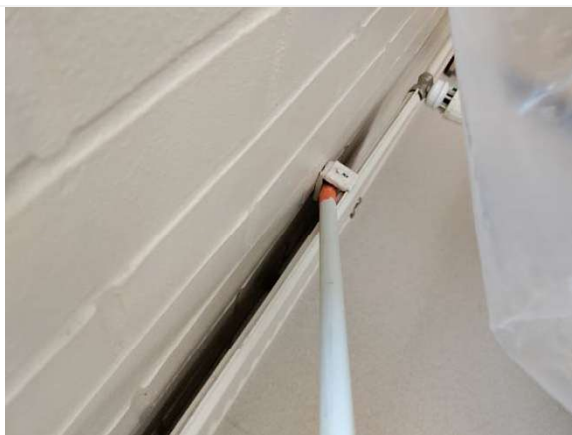
Kuva 24. Patterin kannakkeista havaittiin ilma-vuotoa.

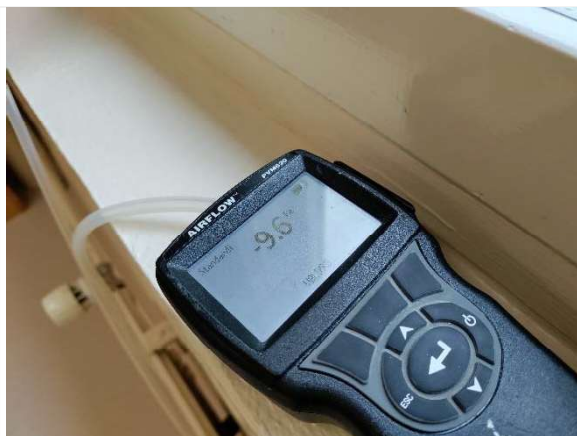
Kuva 25. Hetkellinen paine-ero mittauksen aikana.

Tila 255 oli noin -10 Pa alipaineinen ulkoilmaan nähden mittausten aikana. Tilassa 255 ulkoseinärakenteen il-mavuotopaikkoja havaittiin patterin kannakkeista, muovimaton ylösnostosta nurkassa sekä muovimaton sau-moista.

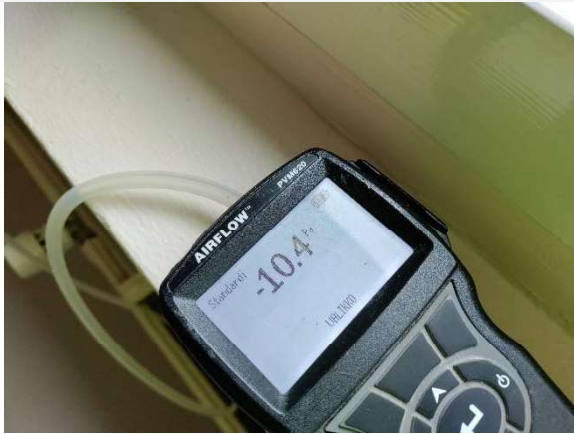
Kuva 31. Hetkellinen paine-ero mittauksen aikana.

Tila 256 oli noin -10 Pa alipaineinen ulkoilmaan nähden mittausten aikana. Tilassa 256 ulkoseinärakenteen il-mavuotopaikkoja havaittiin patterin kannakkeista sekä muovimaton saumasta.

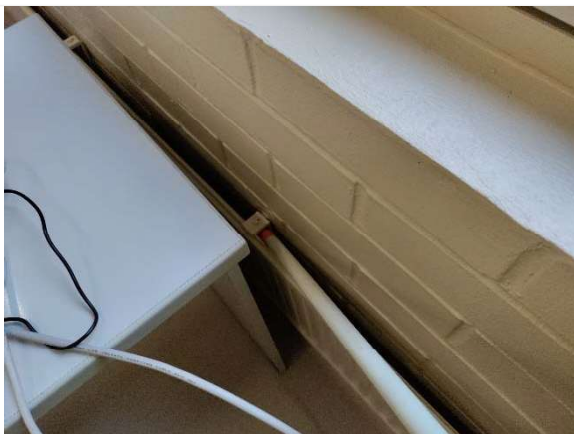
Kuva 33. Patterin kannakkeista havaittiin ilma-vuotoa.

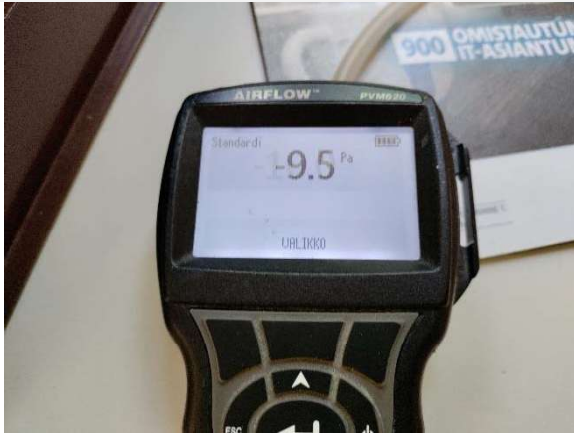
Kuva 35. Hetkellinen paine-ero mittauksen aikana.

Tila 257 oli noin -10 Pa alipaineinen ulkoilmaan nähden mittausten aikana. Tilassa 257 ulkoseinärakenteesta ei havaittu ilmapuotoja.

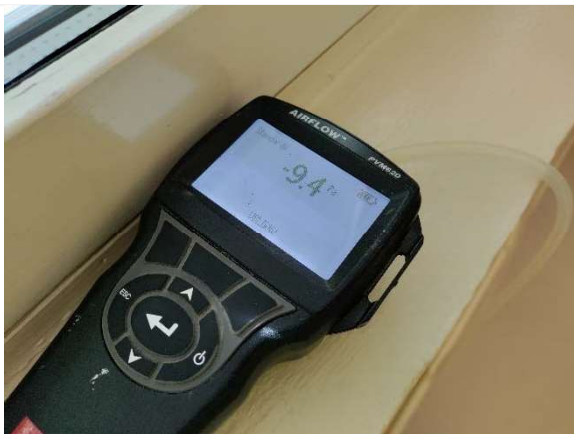
Kuva 37. Hetkellinen paine-ero mittauksen aikana.

Tila 258 oli noin -10 Pa alipaineinen ulkoilmaan nähden mittausten aikana. Tilassa 258 ulkoseinärakenteen ilmapuotopaikkoja havaittiin patterin kannakkeista sekä muovimaton saumoista.

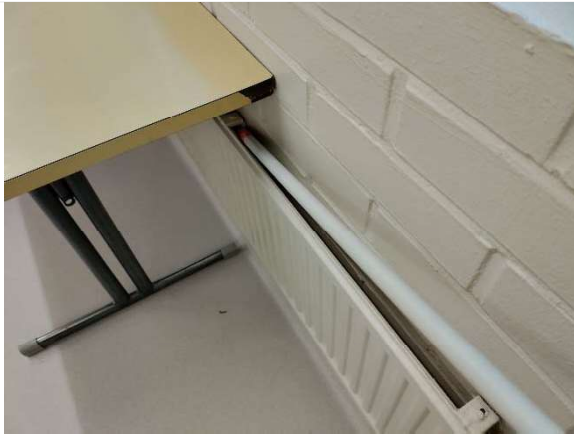
Kuva 39. Patterin kannakkeesta havaittiin ilma-  
vuotoa.

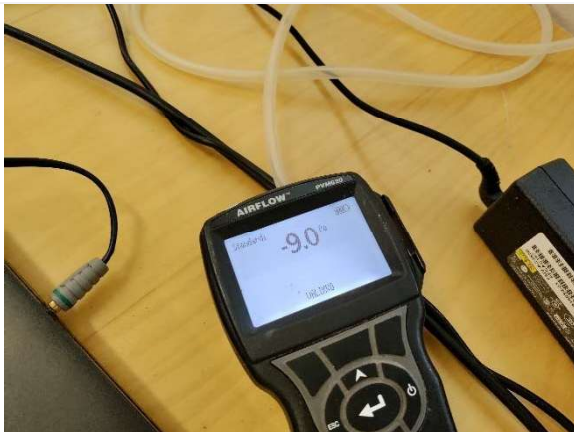
Kuva 41. Hetkellinen paine-ero mittauksen ai-  
kana.

Tila 260 oli noin -10 Pa alipaineinen ulkoilmaan nähden mittausten aikana. Tilassa 260 ulkoseinärakenteen il-  
mavuotopaikkoja havaittiin patterin kannakkeista, ikkunan liitoksesta (vähäinen vuoto) sekä muovimaton ylös-  
nostosta nurkassa pilarin/patterinputkien läheisyydessä.

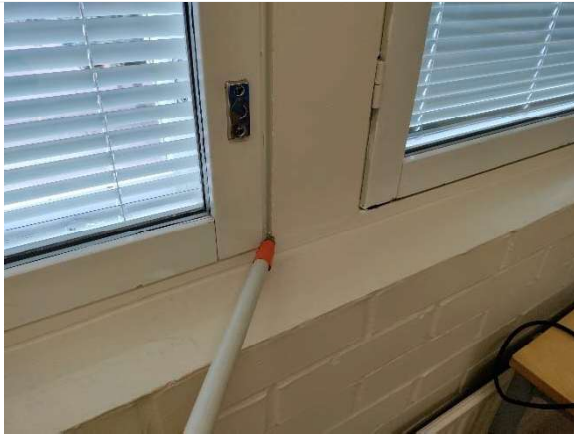
Kuva 43. Ikkunan liitoskohdasta havaittiin ilma- vuotoa.

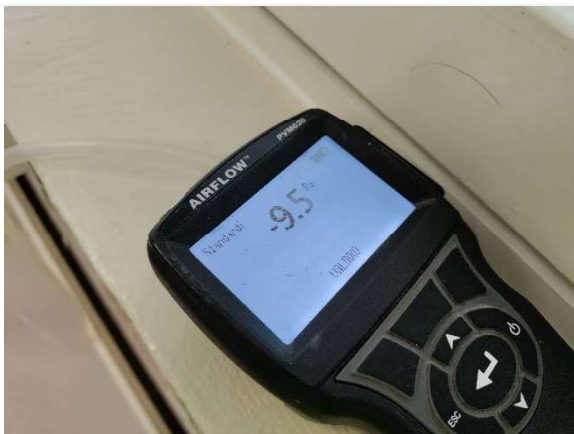
Kuva 45. Hetkellinen paine-ero mittauksen ai- kana.

Tila 261 oli noin -10 Pa alipaineinen ulkoilmaan nähden mittausten aikana. Tilassa 261 ulkoseinärakenteen il- mavuotopaikkoja havaittiin yksittäisestä patterin kannakkeesta, muovimaton ylösnostosta nurkassa sekä säh- kökourun takaa.

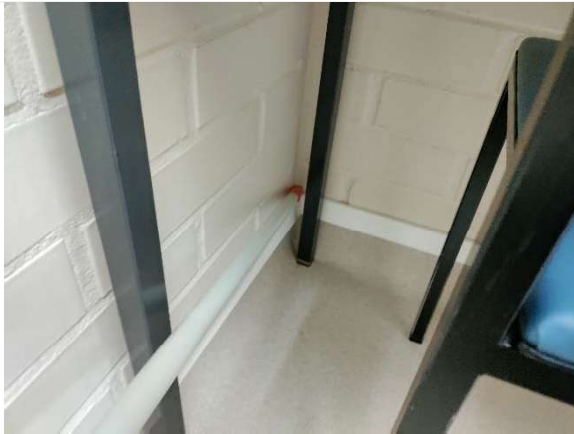
Kuva 47. Muovimaton ylösnostosta nurkassa havaittiin ilmavuotoa.

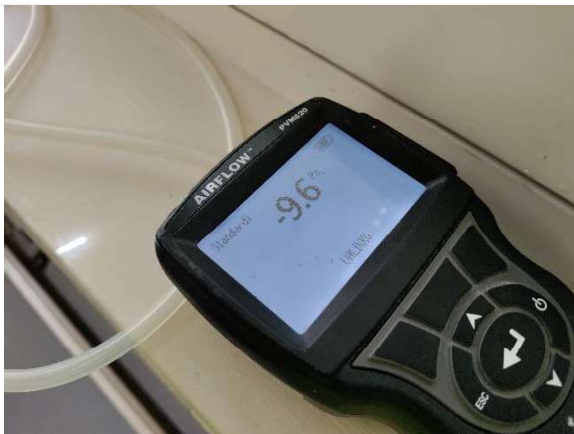
Kuva 49. Hetkellinen paine-ero mittauksen aikana.

Tila 262 oli noin -10 Pa alipaineinen ulkoilmaan nähden mittausten aikana. Tilassa 262 ulkoseinärakenteen ilmavuotopaikkoja havaittiin patterin kannakkeista muovimaton ylösnostosta huoneen nurkassa ja pilarin nurkassa sekä patteriputkien läpiviennistä.

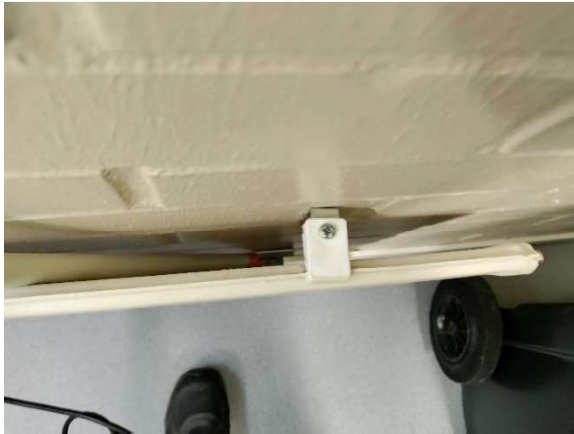
Kuva 51. Patterin kannakkeesta havaittiin ilmapuotoa.

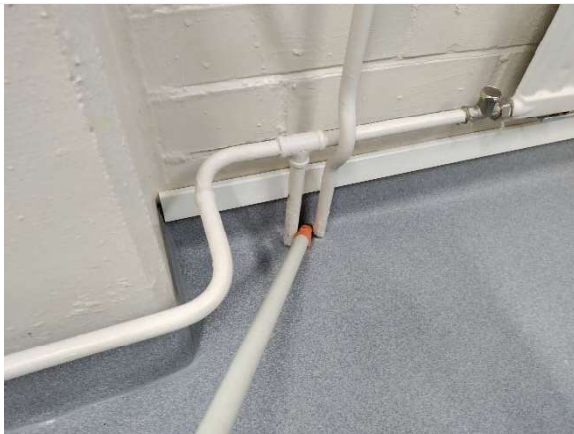
Kuva 53. Patteriputkien läpiviennistä havaittiin ilmapuotoa.

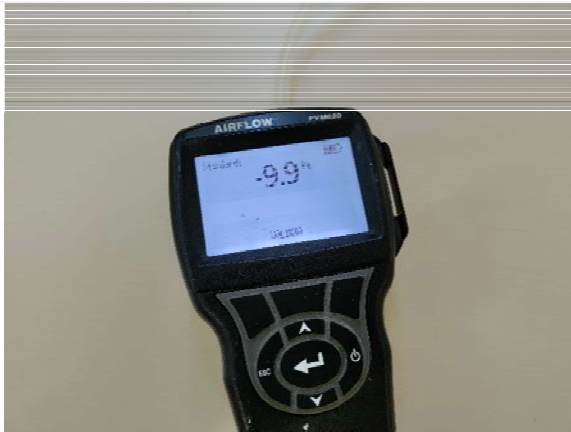
Kuva 55. Hetkellinen paine-ero mittauksen aikana.

Tila 263 oli noin -10 Pa alipaineinen ulkoilmaan nähden mittausten aikana. Tilassa 263 ulkoseinärakenteen ilmapuotopaikkoja havaittiin patterin kannakkeista, verhon kiinnikkeestä, ikkunapenkin nurkasta sekä ikkunanliitoksesta.

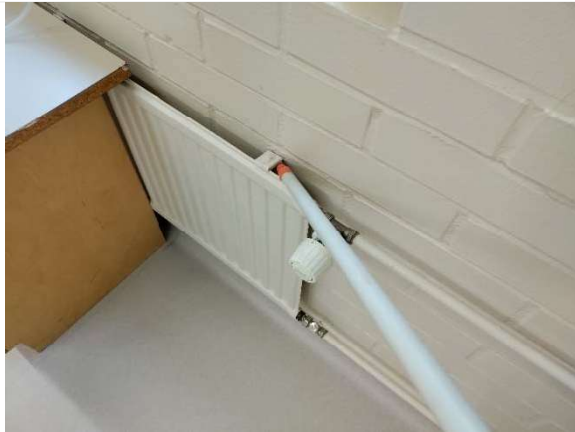
Kuva 56. Patterin kannakkeesta havaittiin ilma-  
vuotoa.

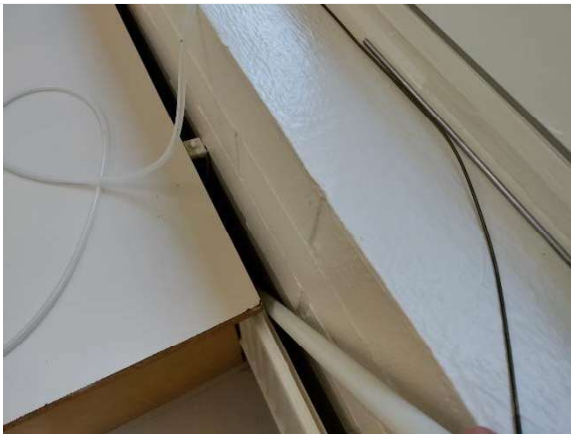
Kuva 57. Patterin kannakkeesta havaittiin ilma-  
vuotoa.

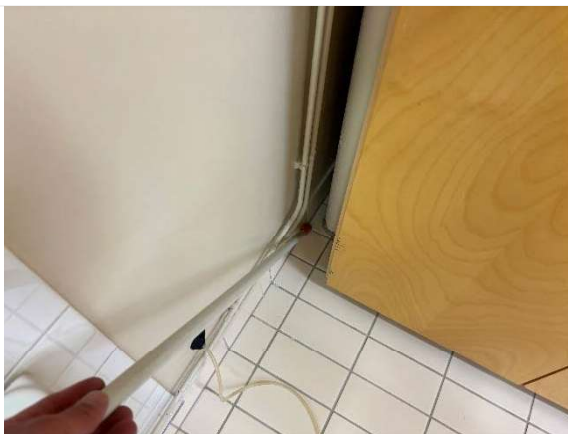
Tilassa 001 tarkastettiin maanvastaisen seinän ilmavuotopaikkoja sisätiloihin nähden. Tila alipaineistettiin mittauksen ajaksi noin -10 Pa ulkoilmaan nähden. Ilmavuotopaikkoja havaittiin lattia/seinä liittymästä keskeltä seinää, IV-nousukotelon nurkasta sekä käytävän puolella palo-oven juuresta ja seinässä olevasta reiästä.

Kuva 62. Ilmavuotopaikka IV-nousukotelon juuresta.

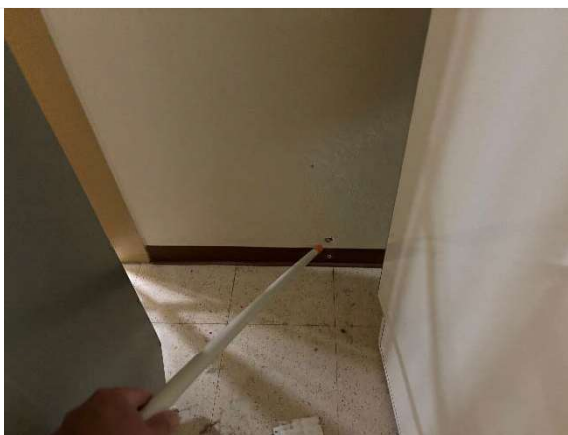
Kuva 64. Ilmavuotopaikka seinässä olevasta reiästä käytävän puolella.

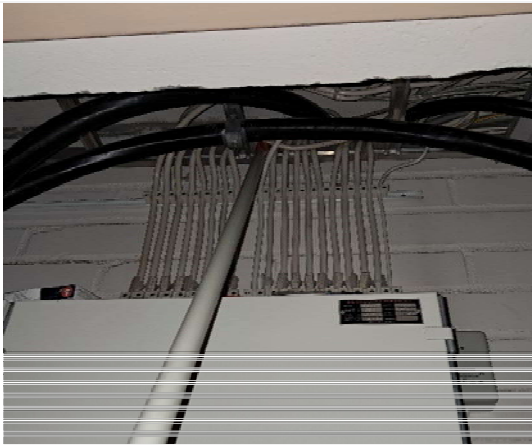
Tiloja 102–122 ympäröiviä tiloja tarkastettiin vuotopaikkojen paikallistamiseksi. 1. krs käytävä oli noin -6 Pa alipaineinen ulkoilmaan nähden, näyttämö 202 ja musiikkiluokka 203 alipaineistettiin noin -10 Pa ulkoilmaan nähden. Vuotopaikkoja 1. kerroksen käytävällä havaittiin varaston 122 sähköläpiviennistä, yläpuolisissa tiloissa ilmavuotopaikkoja havaittiin näyttämön 202 lattiasta (jossa oli noin puolen neliön aukko alla oleviin tiloihin) musiikkiluokan 203 patteriputkien ja käsienspesualtaan putkiläpiviennistä, tilassa 211 vuotopaikka havaittiin lämpöputkien läpiviennistä sekä tilassa 212 kokoushuoneen lattiarajasta.

Kuva 79. Ilmavuotopaikka käytävän sähkökaapin ja tilan 122 välisestä läpiviennistä.

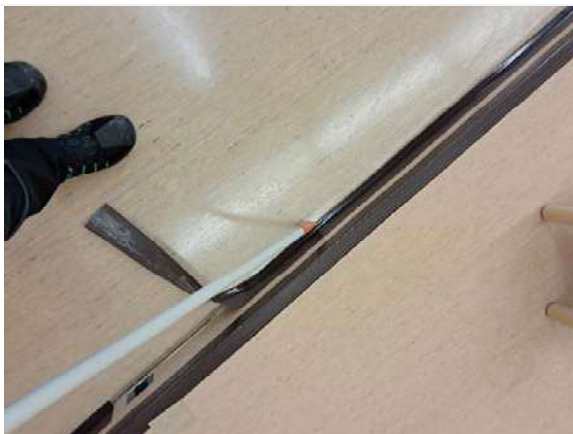
Tila 142 oli noin -9 Pa alipaineinen ulkoilmaan nähden mittauksen aikana. Ilmavuotopaikkoja havaittiin opettajan korokkeen kohdalla ulkoseinän/korokkeen liitoskohdasta sekä yhdestä kohtaa keskellä korokkeen askelmaa.

Kuva 92. Korokkeen keskellä havaittiin yksittäinen ilmavuotopaikka.

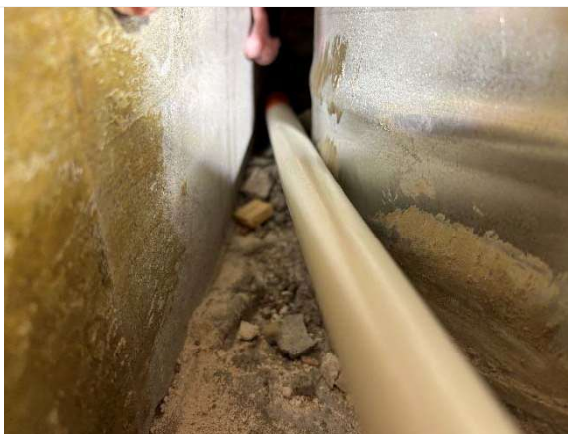
Tila 222 oli noin -10 Pa alipaineinen ulkoilmaan nähden mittausten aikana. Ilmavuotopaikkoja havaittiin opettajan korokkeen viemäreiden läpivienneistä sekä IV-pystyhormien juuresta.

Kuva 94. Ilmavuotopaikka IV-pystyhormin sisällä.
