# KYMINLINNA - AUKI !

ESISELVITYKSET JA IDEASUUNNITELMA  
LUONNOS 25.3.2021

KEHITYSHANKE 2021 ARKKITEHTITOIMISTO OKULUS OY

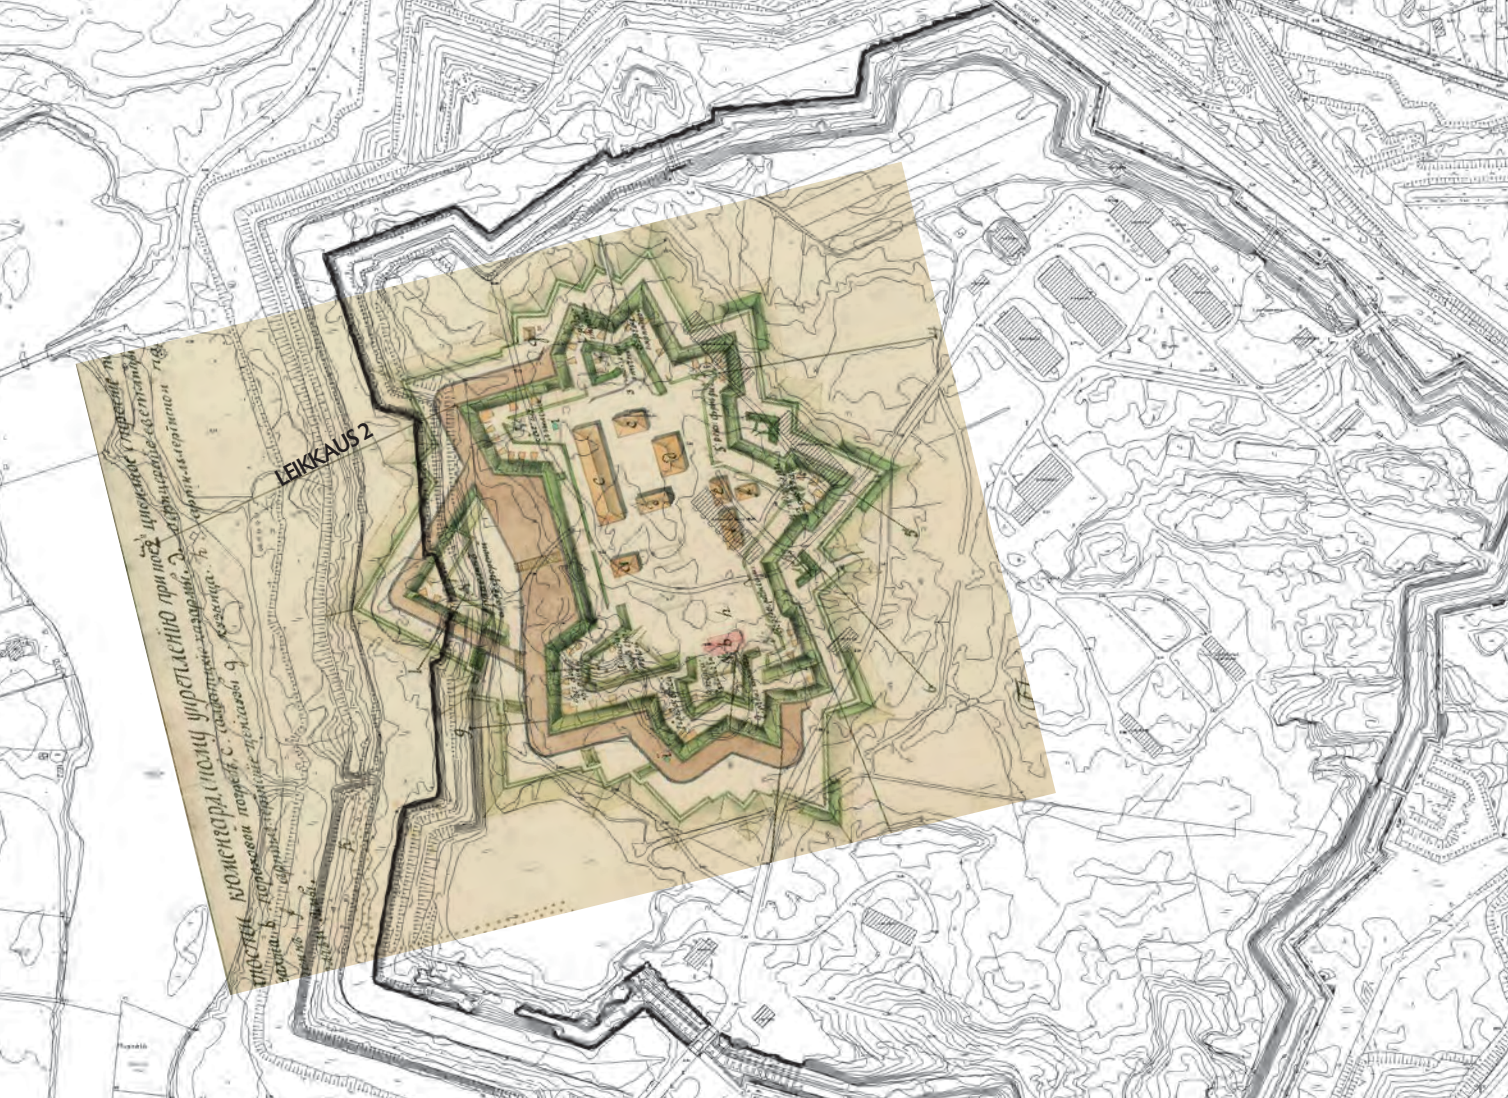
Otteita Suorovin linnoitussuunnitelmasta, sijoitettuna nykytilanteen päälle. Piirustukseen on merkitty leikkauslinjat 1-9, mistä linjoista piirustukseen on esitetty maastomuodot. ENKymnI, VeSA, KA ja Koskinen-Schalinin hankesuunnitelma 2002.

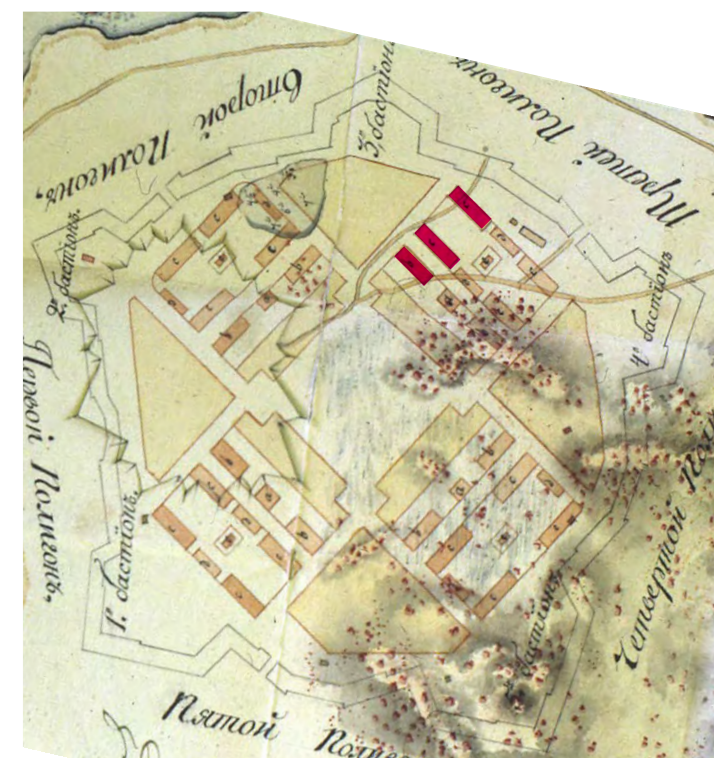
Linnoituksen neljään rakennettuun kortteliin ja keskusaukioon perustuva ideaalisuunnitelma vuodelta 1805. Punaisella poimittu esiin tämän suunnitelman mukaan toteutetut ja edelleen olemassa olevat rakennukset. Suunnitelman toteuttaminen keskeytyi Suomen sodan seurauksena. Kopio 349/17/4701, nk. Moskovan kokoelma, 32, RHO, MV, orig. Sotahistorian keskusarkisto, Moskova.

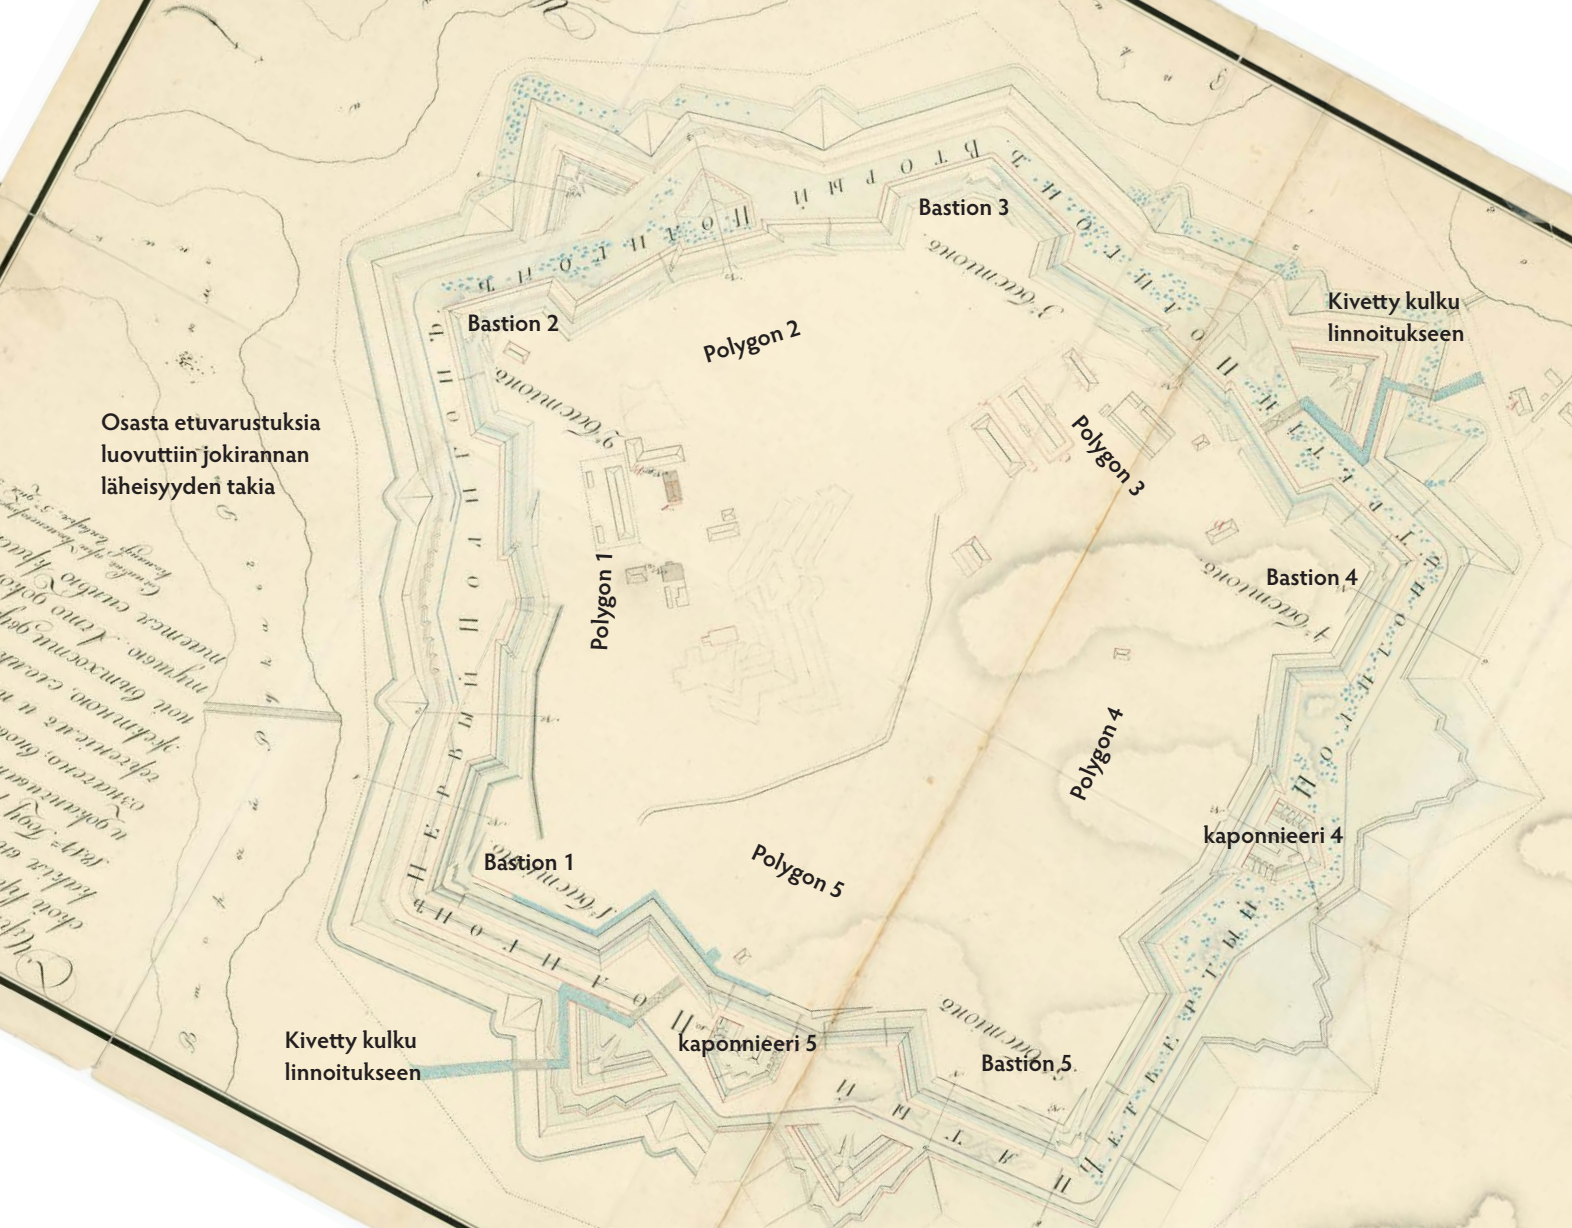
Kyminlinnan linnoituksen pääasemakaava 5.1.1814. "Keskeneräiset työt merkitty sinisellä, suunnitellut työt projektivärillä ja purkamistyöt tussilla." Projektiväri tarkoittaa punaista ja tussi harmaata laveerausta. MTKYminl, VeSA 54, KA.

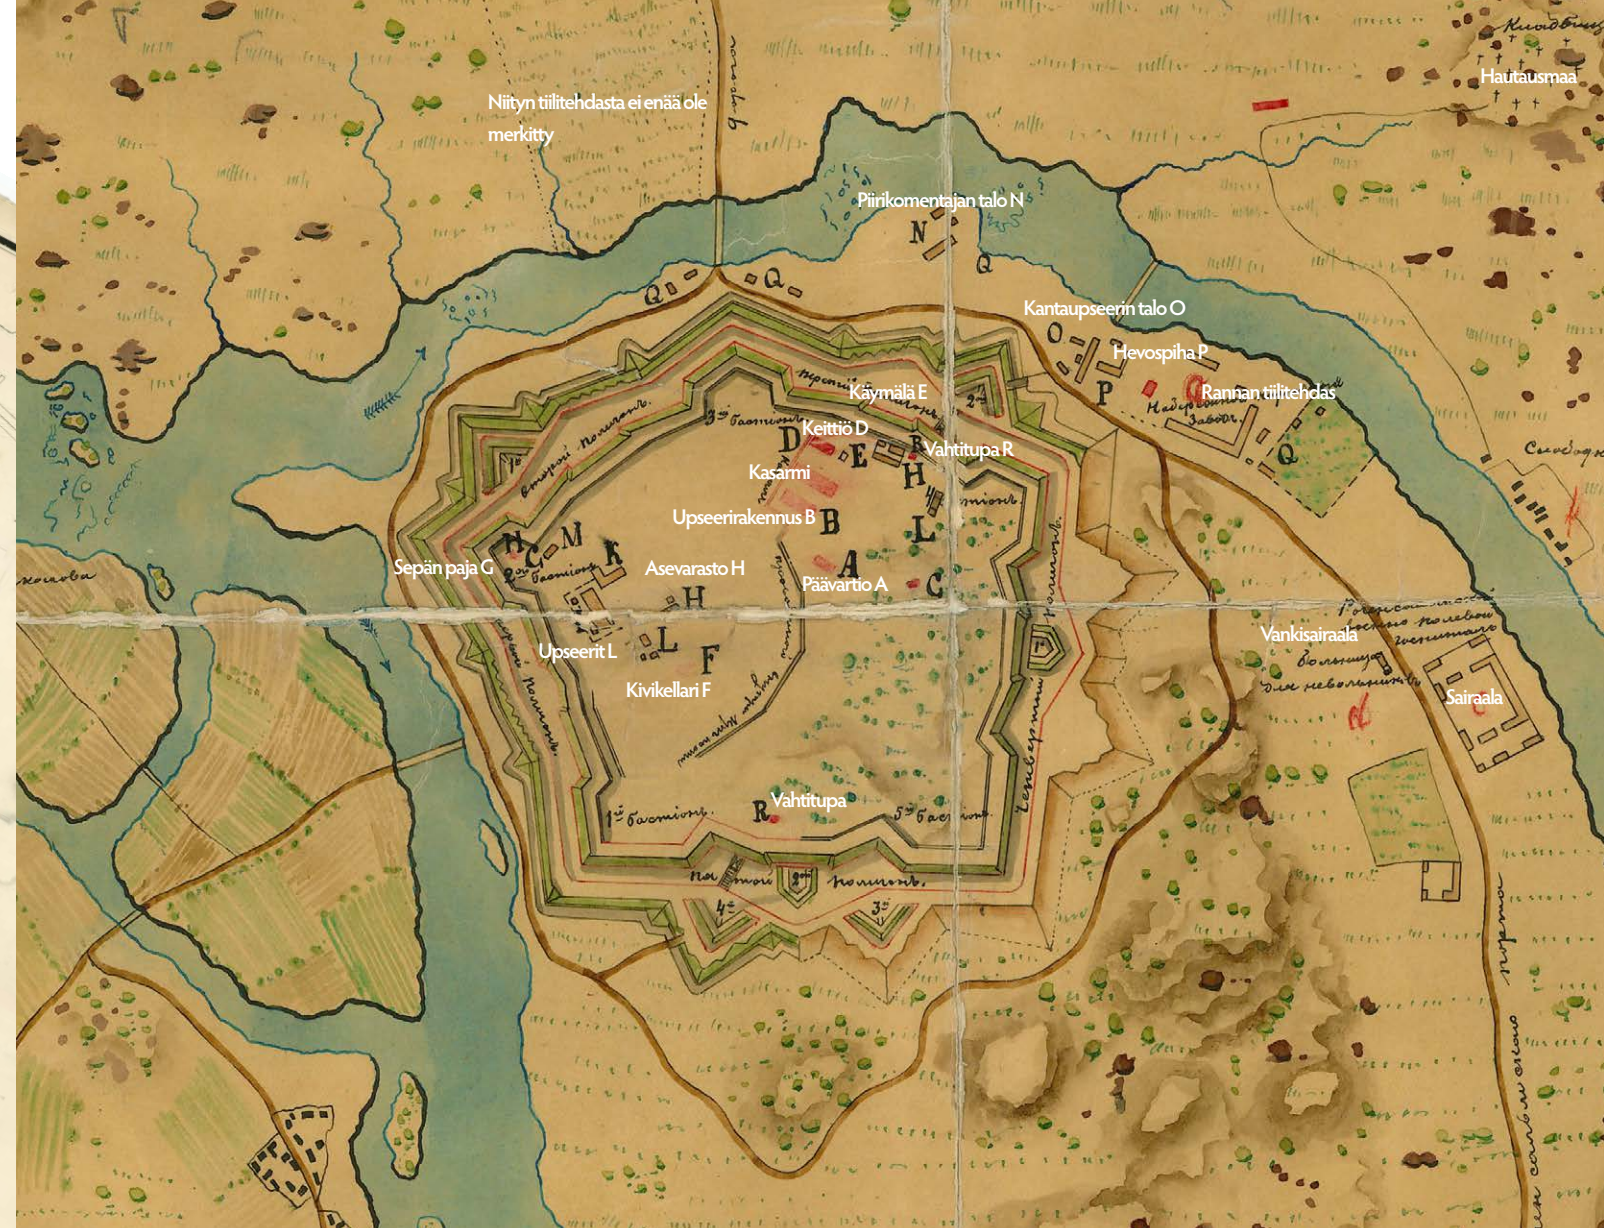
Laajempi asemapiirros vuodelta 1816 antaa hyvää käsityksen linnoituksen toiminnoista. MTKYminl, VeSA 4, KA.

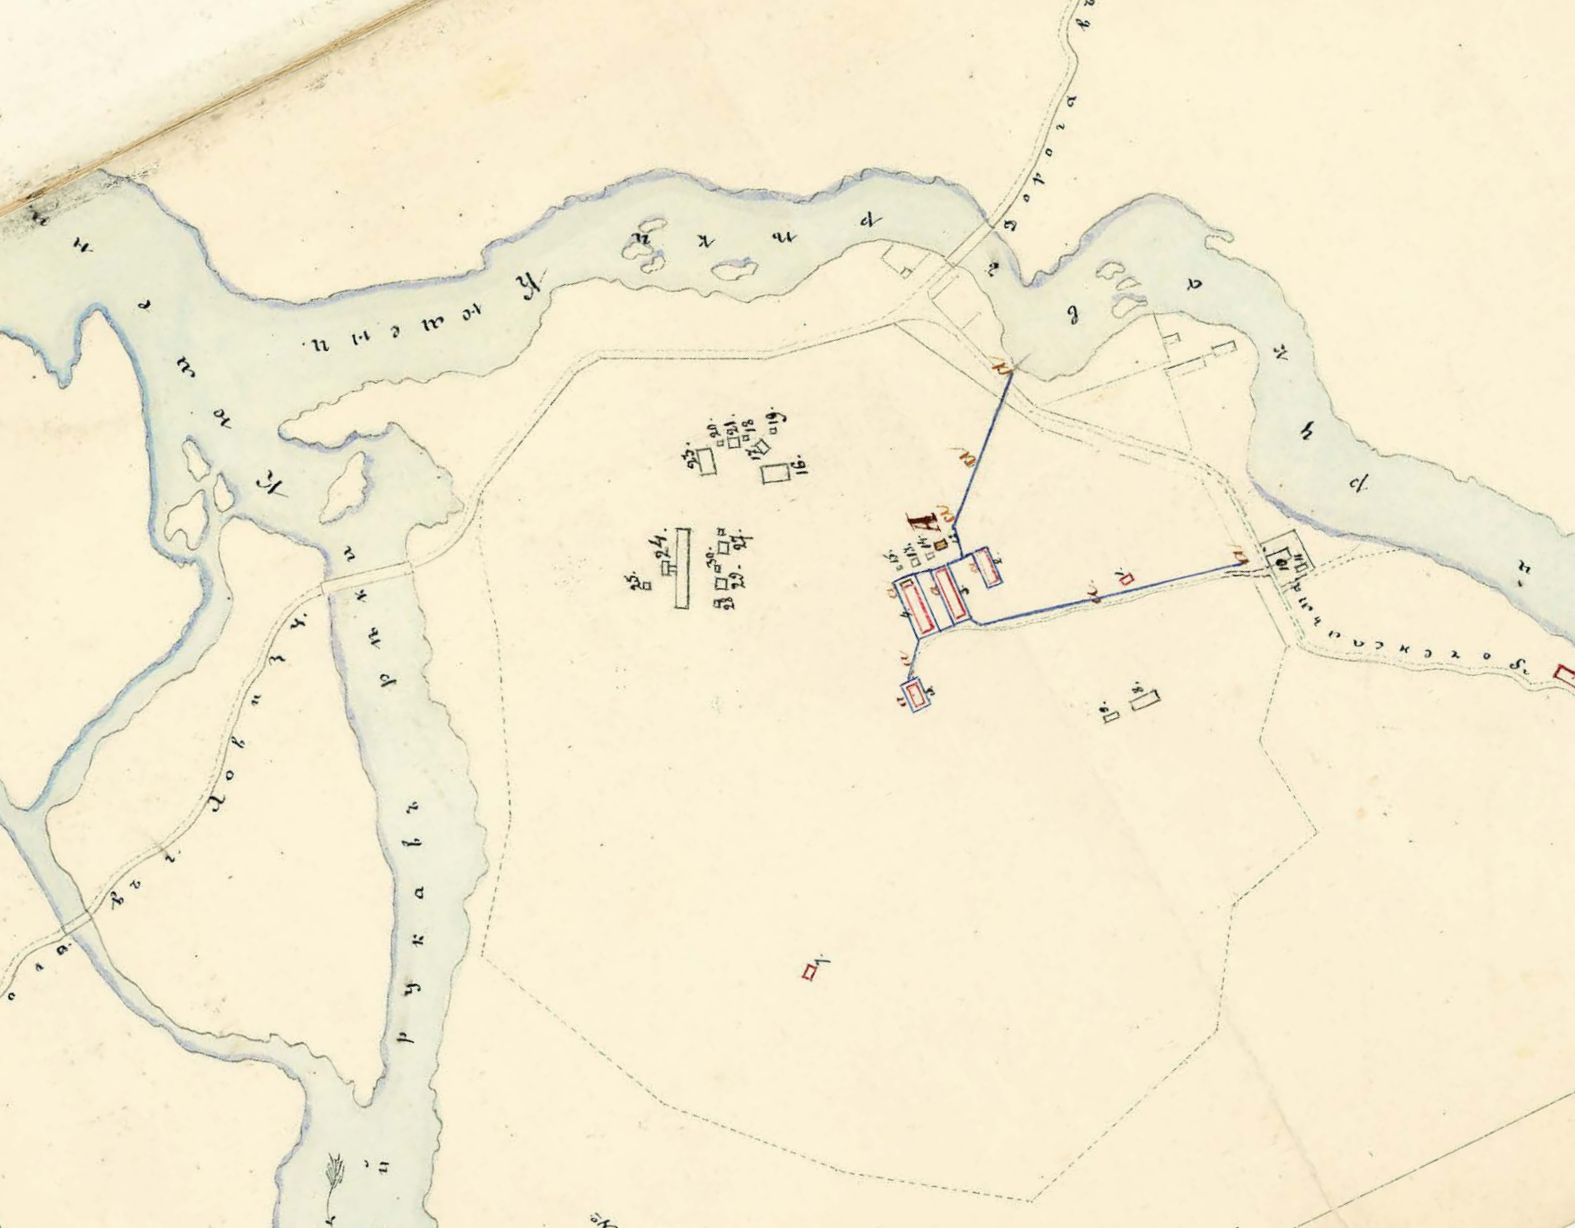
Lakkautetun Kyminlinnan linnoituksen pääasemakaava. 1874 Linnoituksen sotilasarennukset. Vesipoistokanavien perustaminen. Kyminlinna, VeSA 33, KA.

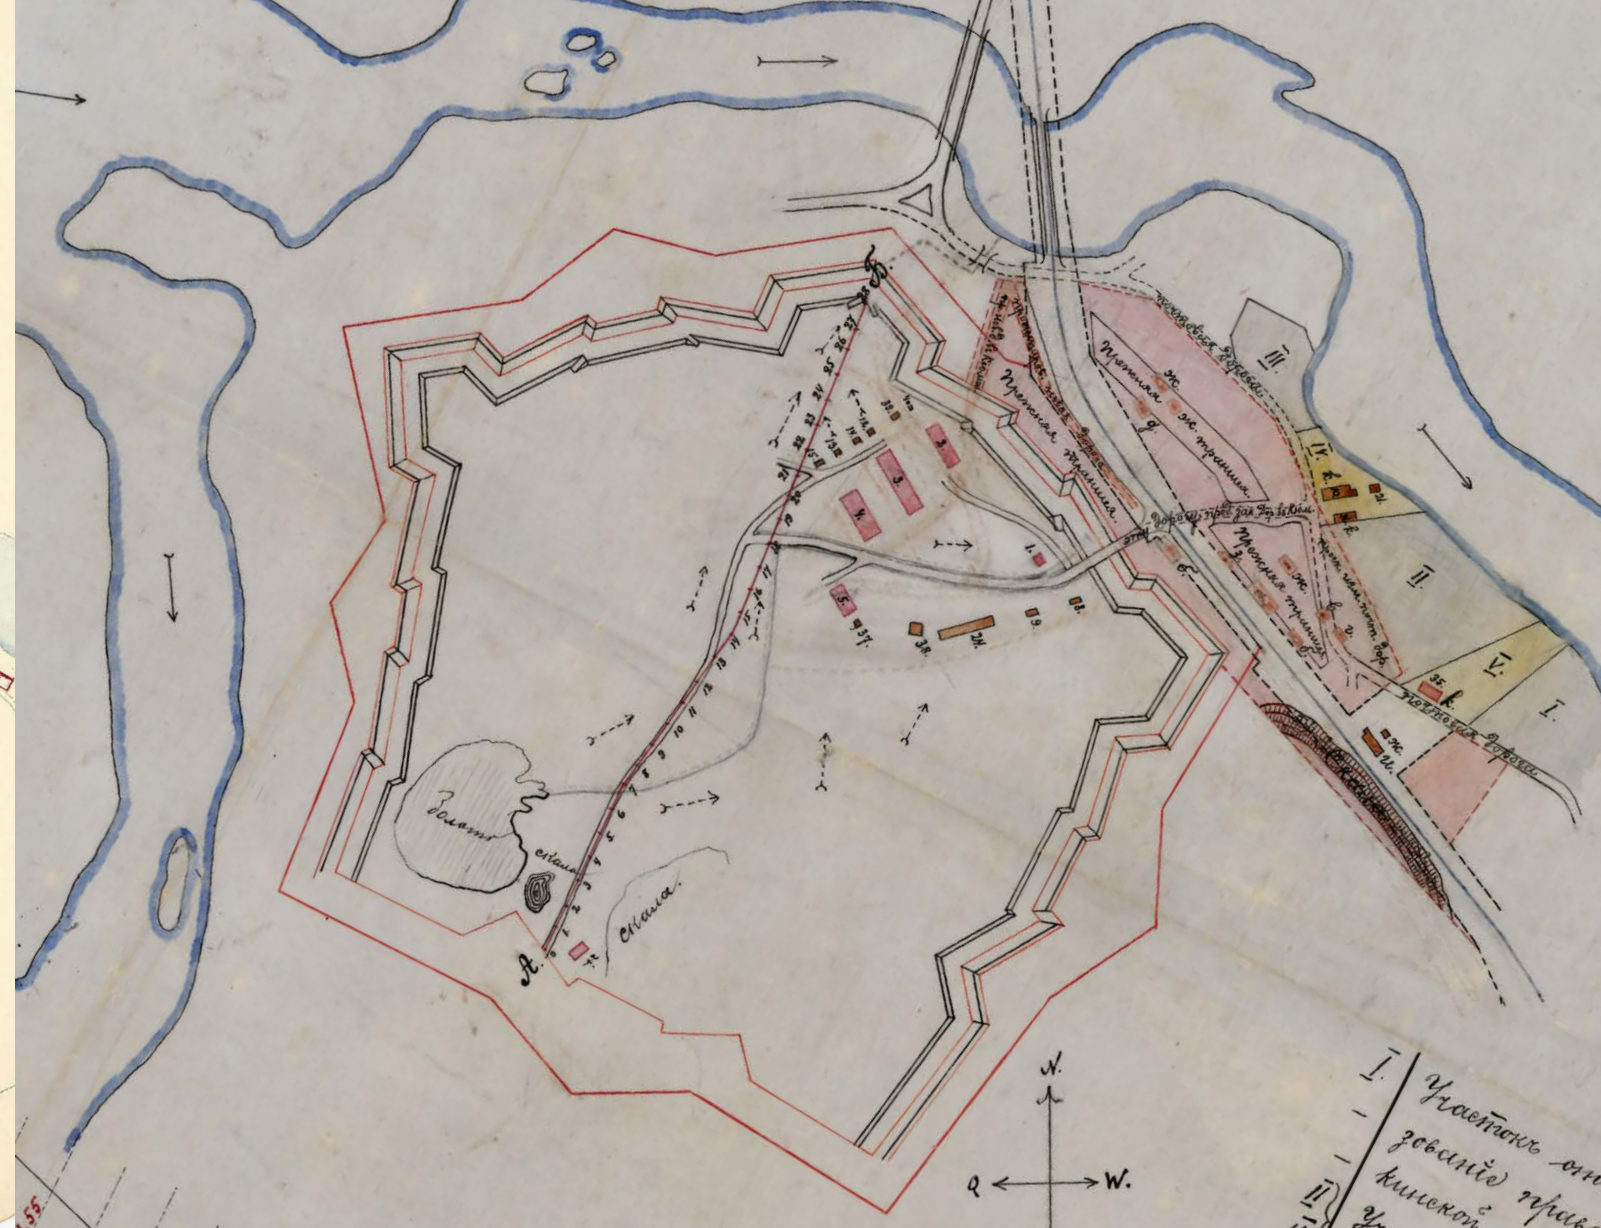
Maa-alueen luovutus valtion rautatievirastolle laiturin muuttamiseksi 5. luokan rautatieasemaksi. Valtatiet ja ojitusjärjestelmä. 1903 Kyminlinna, VeSA, KA.

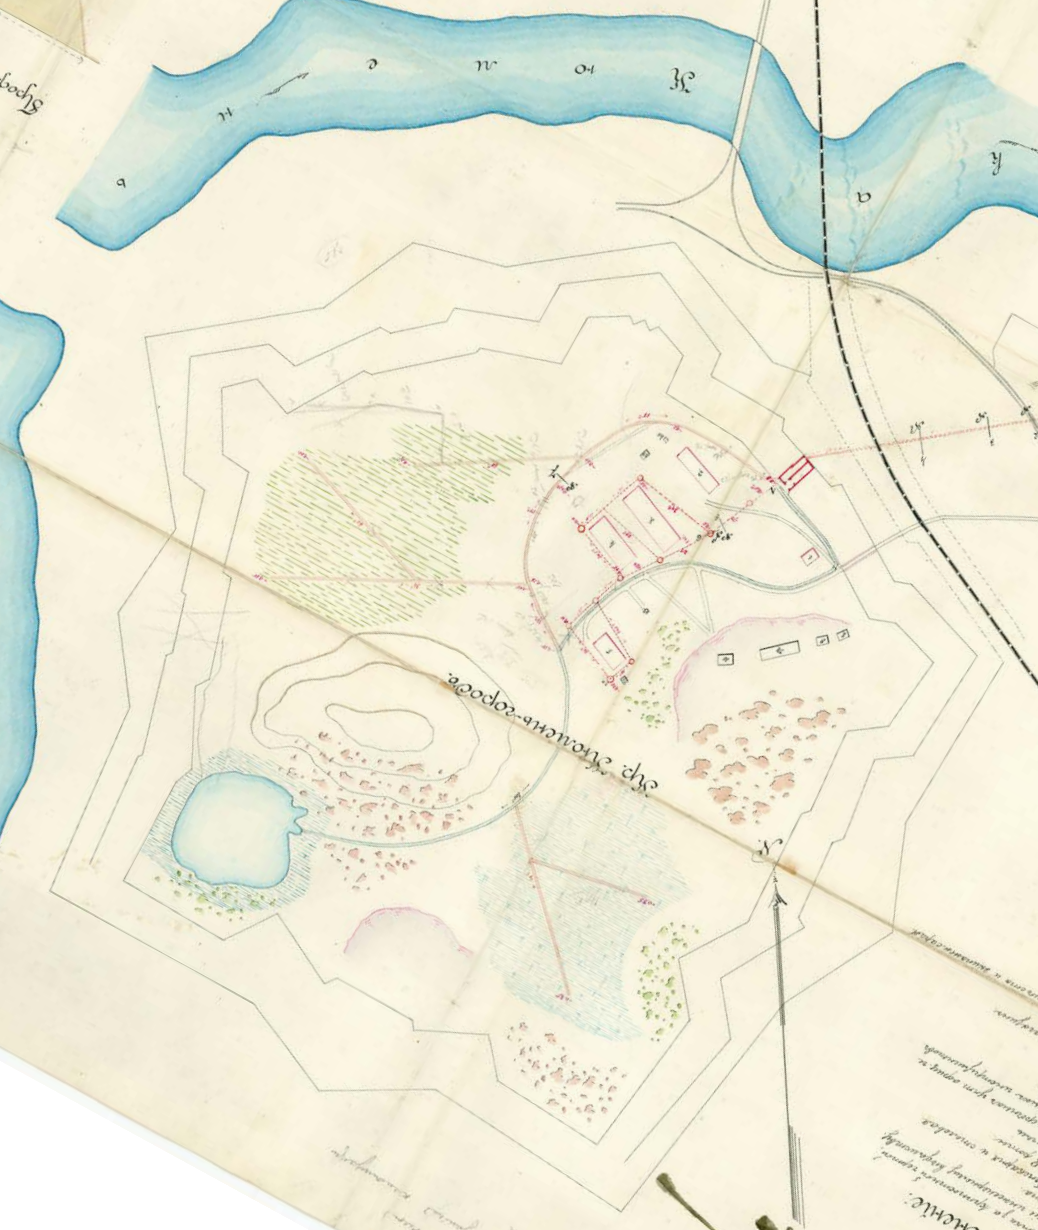
Suunnitelma kasarmialueen vedenpoistamisen toimenpiteistä. 1906. Kymnlinna, VeSA 61, KA.

Vesienhallintaa käsittelevä piirustus paljastaa, että Suvorovin linnoituksen alueella ei ole enää lainkaan rakennuskantaa, vaan toiminta keskittyy 1800-luvun alun tiilirakennusten lähiympäristöön. Lammelta kohti itää laskeva uoma on ollut keskeinen, mutta myös kasarmiakennusten ympäristöä on suunniteltu kuivattavan ilmeisesti salaojituksella.

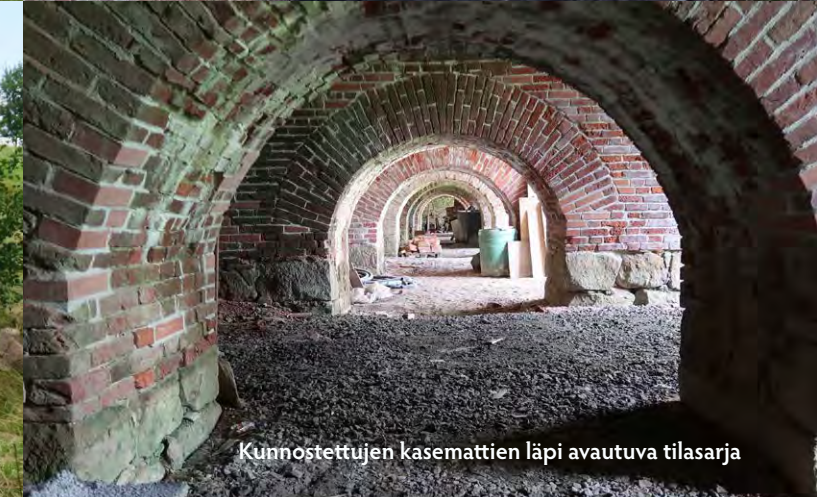
Kunnostettujen kasemattien läpi avautuva tilasarja

Kaponnieeristä 5 länteen linnoitusvallin sisäpuolelle aukeaa yhteensä 53 tiilestä holvattua, ulos avointa, toisiinsa liittyvää tilaa, kasemattia. Vain tällä alueella linnoitustyöt saatiin jossain määrin valmiiksi ennen sotaa, muutoin on päämuri kokonaisuudessaan umpinaista maavallia. Luonnonkiven ja maatäytön muodostamaan varsinaiseen puolustusmuuriin kuuluu kasemattien lisäksi kunkin kurttiinimuurin keskivaiheilla olevat tiilirakenteiset poternit, jotka ovat vallin läpäiseviä tiiliholvattuja yhdyskäytäviä kaponnieereihin. Poternit 2 ja 3 ovat kaksiosaisia, näistä kapeampi on osa linnoituksen vedenpoistojärjestelmää. Myös linnoitusvallin läpäisevät kaksi porttia, lounaisportti ja koillisportti, ovat kauttaaltaan tiilirakenteiset.

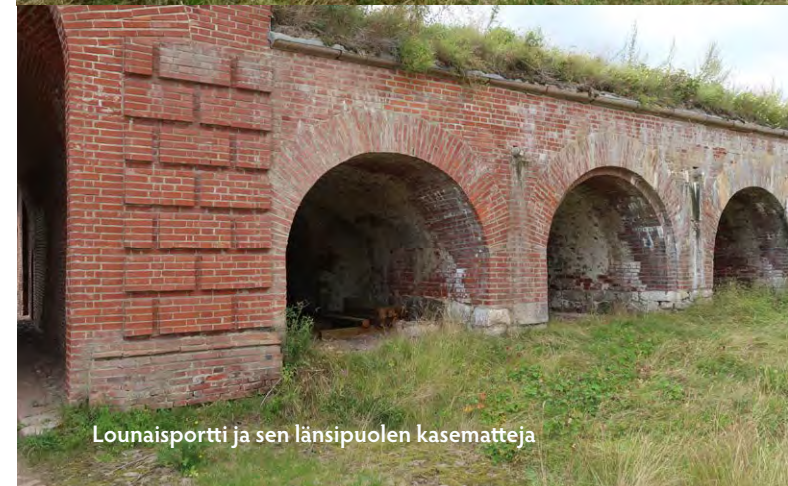
Lounaisportti ja sen länsipuolen kasematteja

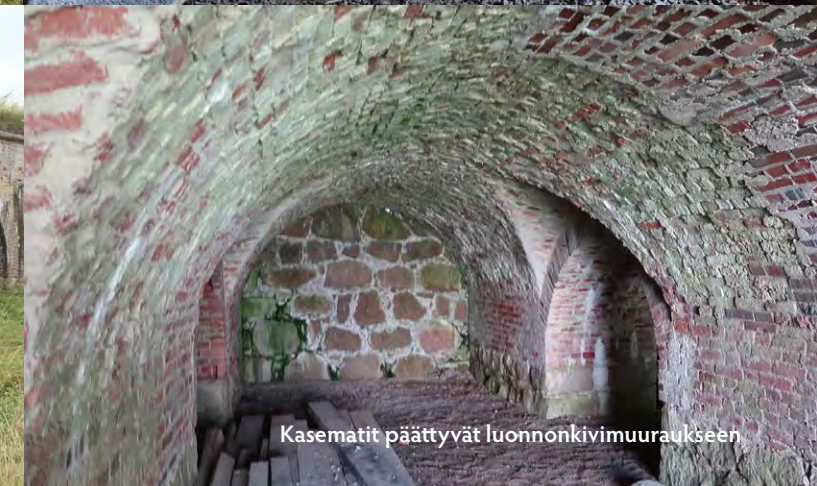
Kasematit päättyvät luonnonkivimuuraukseen

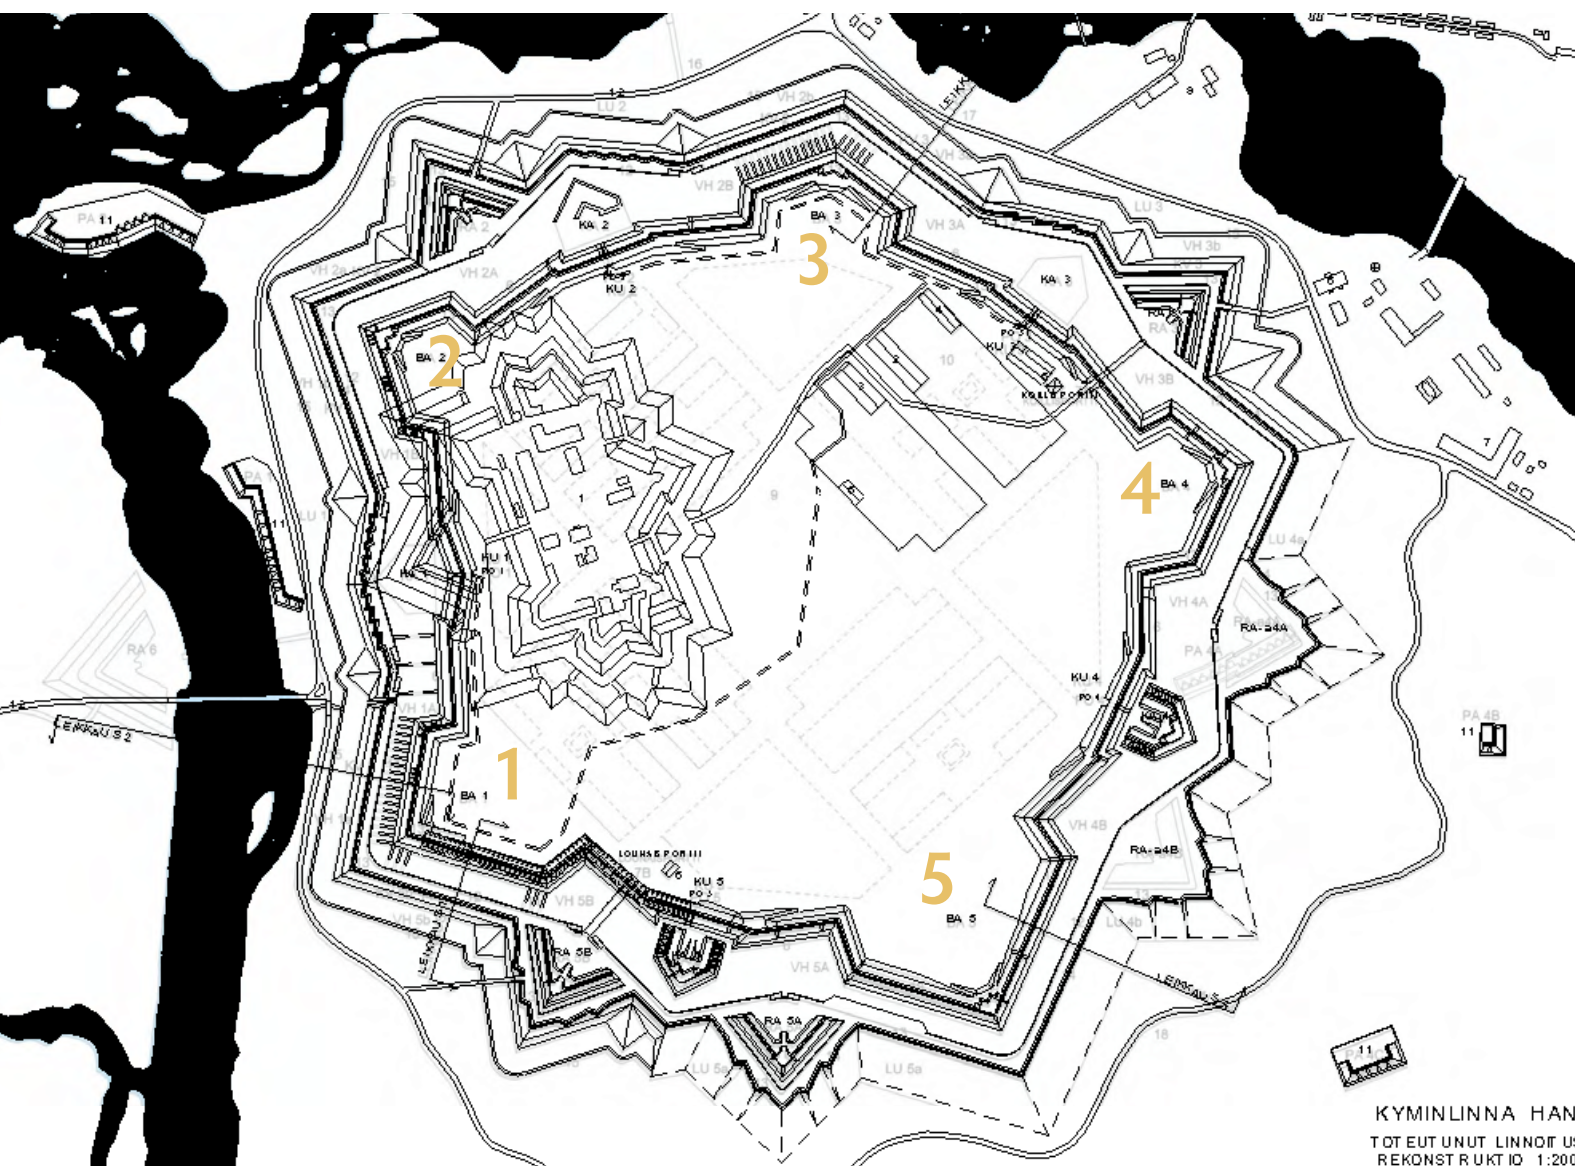
K-S 2002, rekonstruktio toteutuneesta linnoituksesta 1810-luvulla, vaalean harmaana toteutumattomat, mm. raveliinit jokiuomien toisella puolella, kaponierit 2 ja 3 sekä ideaalisuunnitelman korttelijako.

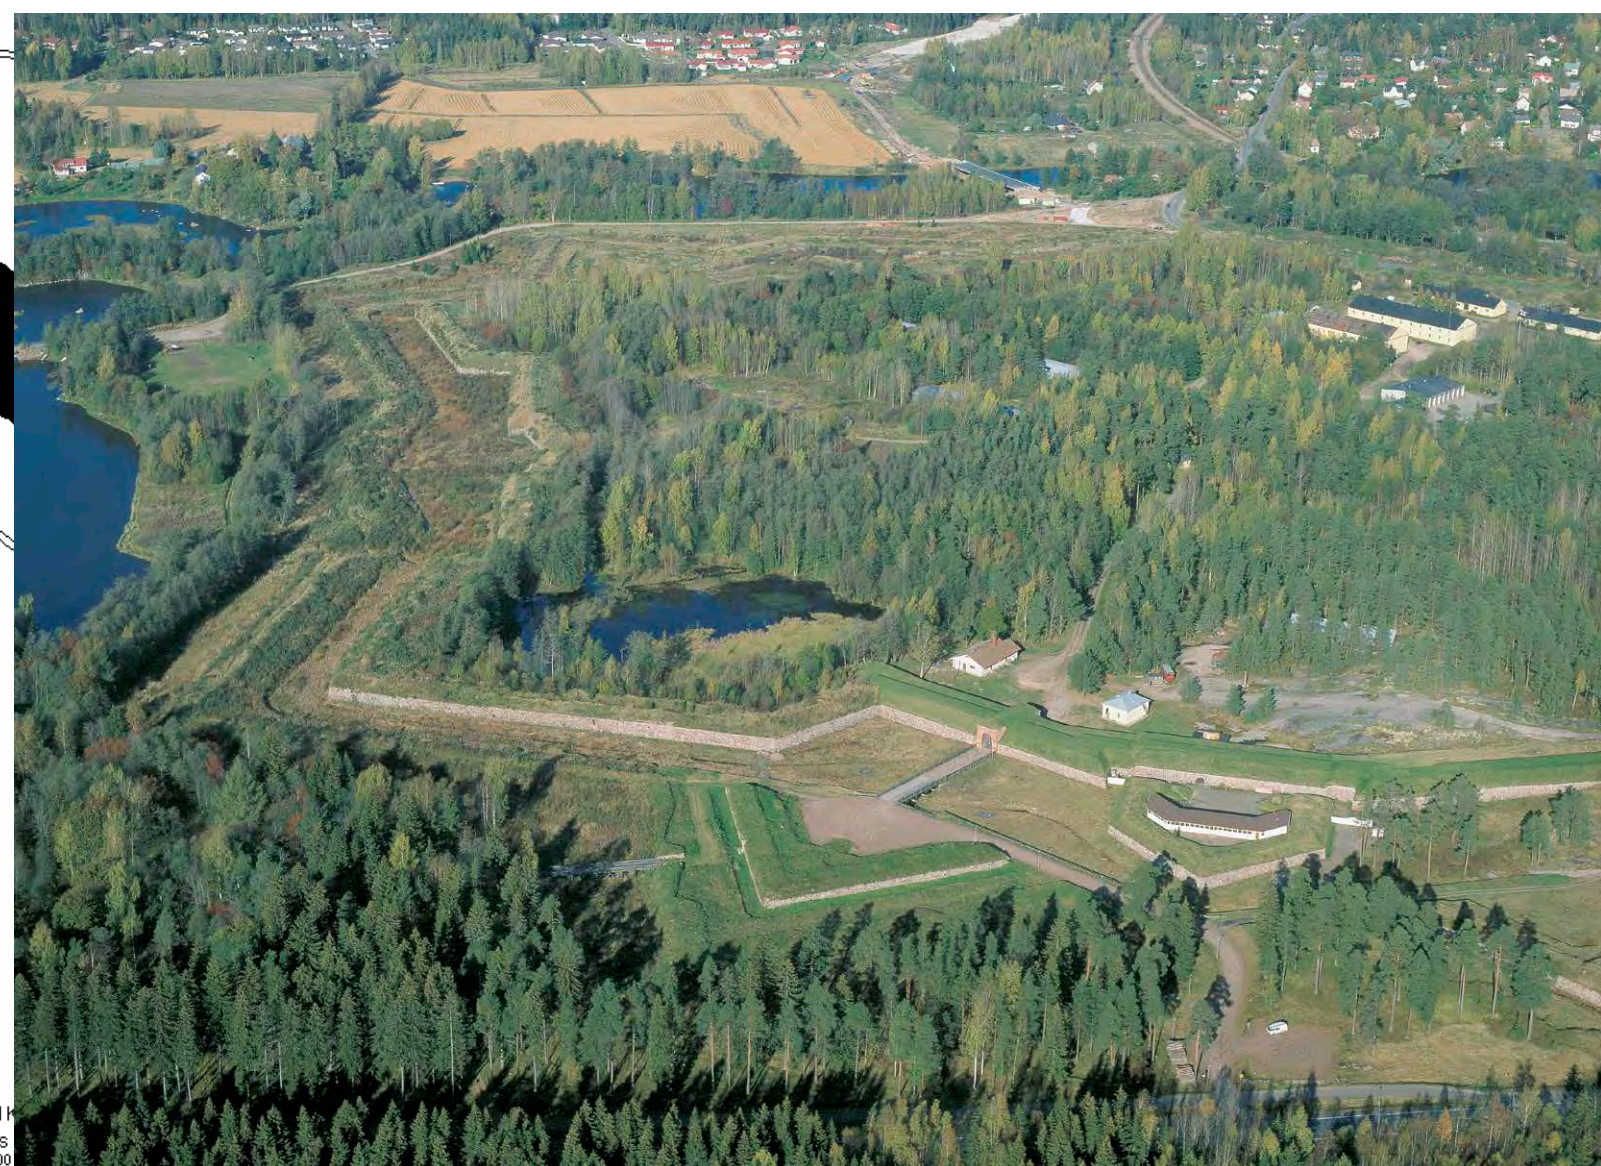
Ilmakuva 1980- ja 1990-lukujen muurirestaurointien jälkeen. Päävallin kirkkaan vihreät alueet on kunnostettu, lounaisportti lähes kokonaan uudelleenmuurattu ja kesäteatterin tilat valmistuneet kaponnieeriin 5. Vallas 1998, MV.

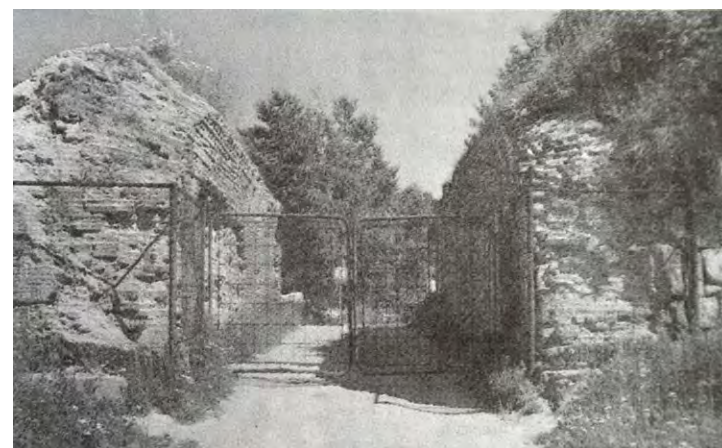
1950-luvun loppua. Huonokuntoisen portin holvaus purettiin, koska kuorma-autot eivät mahtuneet ajamaan varuskuntaan. livari, 2005.

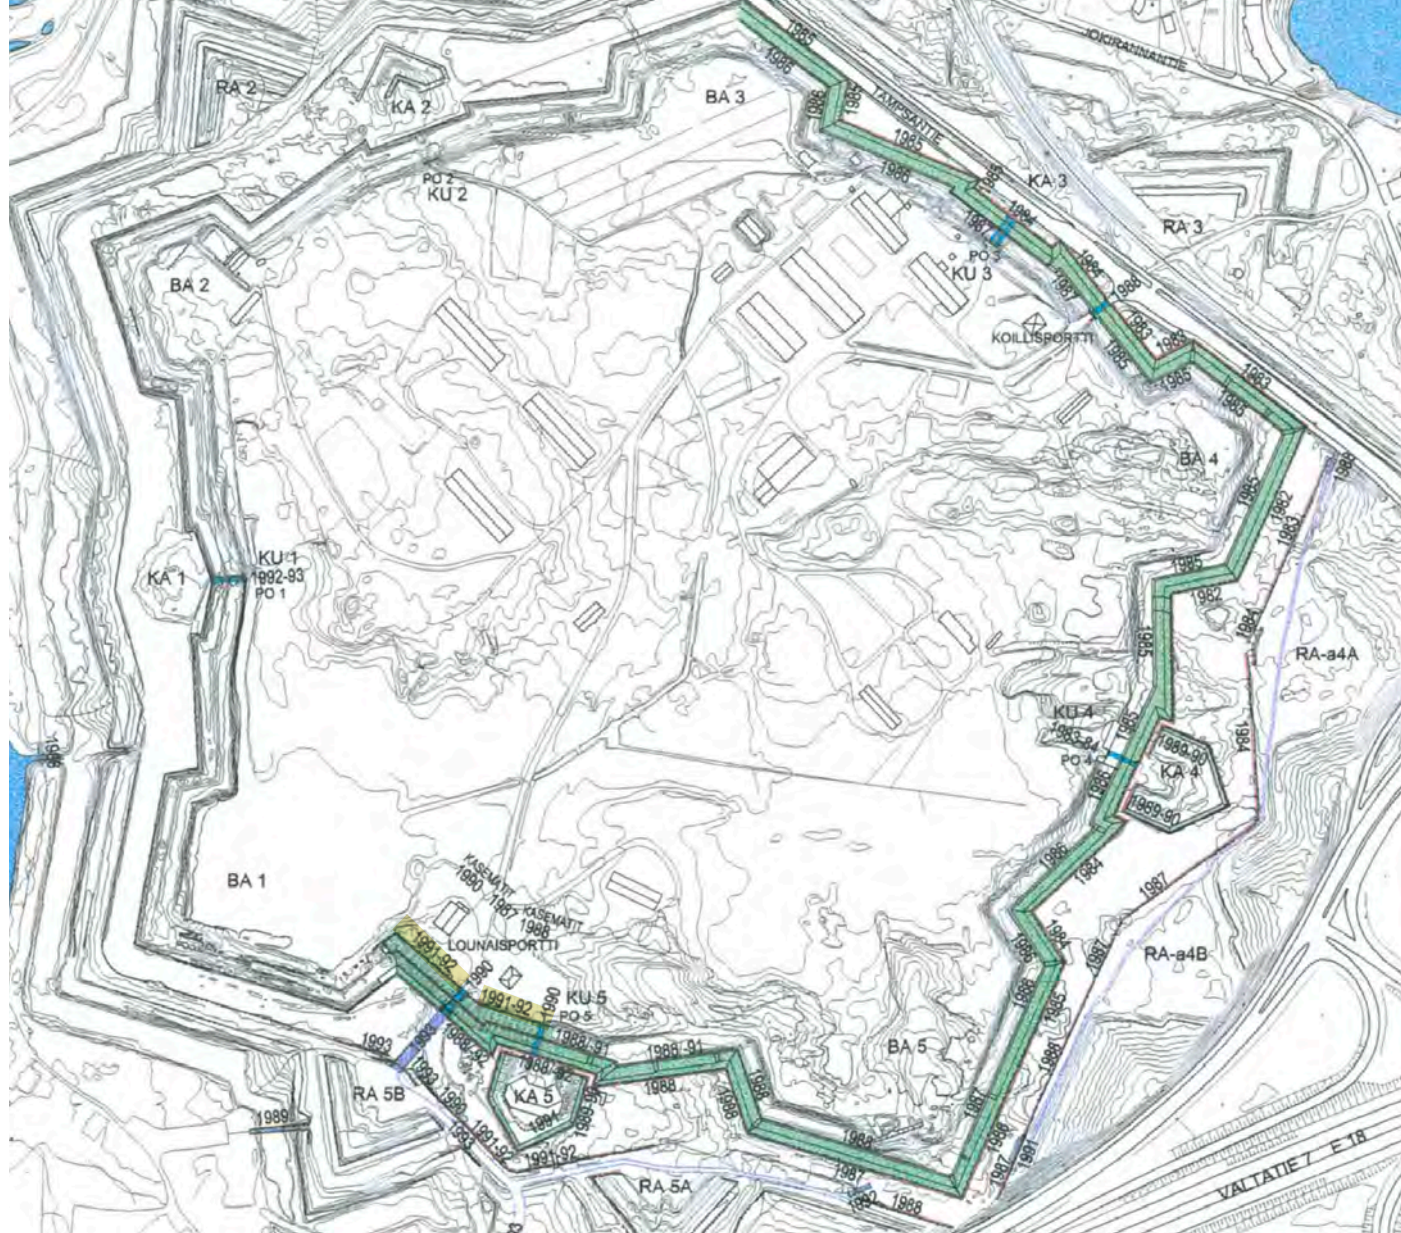
Vuosien 1982-1993 välillä tehdyt restaurointityöt. Tänä aikana päämuurista korjattiin yli puolet ja kontraeskarpin harmaakivimuurista kaakkoinen neljännes. 1991-1992 rekonstruoidut kasematit osoitettu keltaisella. Koostekartta Koskinen-Schalin 2002.

Vähittäin vaurioituvan linnoitusrakenteen konkreettisiin kunnostustoimiin päästiin vasta työministeriön rahoituspäätöksen myötä 1982. Rakennuttamisesta vastasi ensin Museovirasto, 1990-luvun alusta Rakennushallitus. Suunnittelusta vastasivat arkkitehti Paavo Hämäläisen toimisto, Viatek Oy (Helge Ampuja ja Eevaliisa Härö) ja rakentajana toimi Kotkan kaupunki.<sup>1</sup>

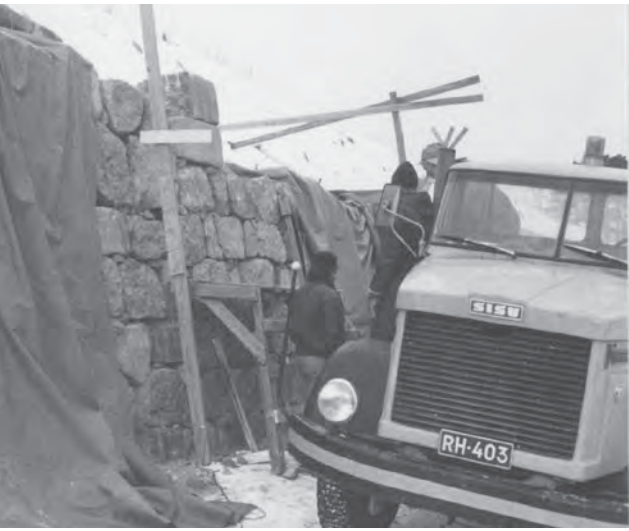
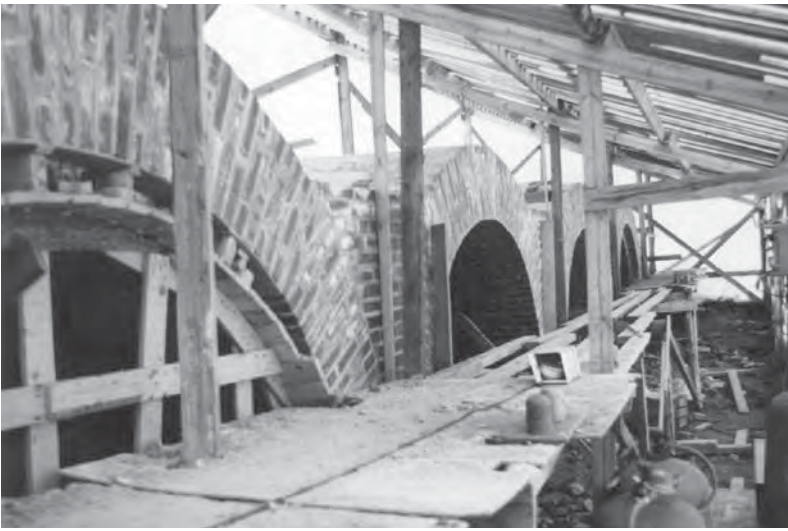
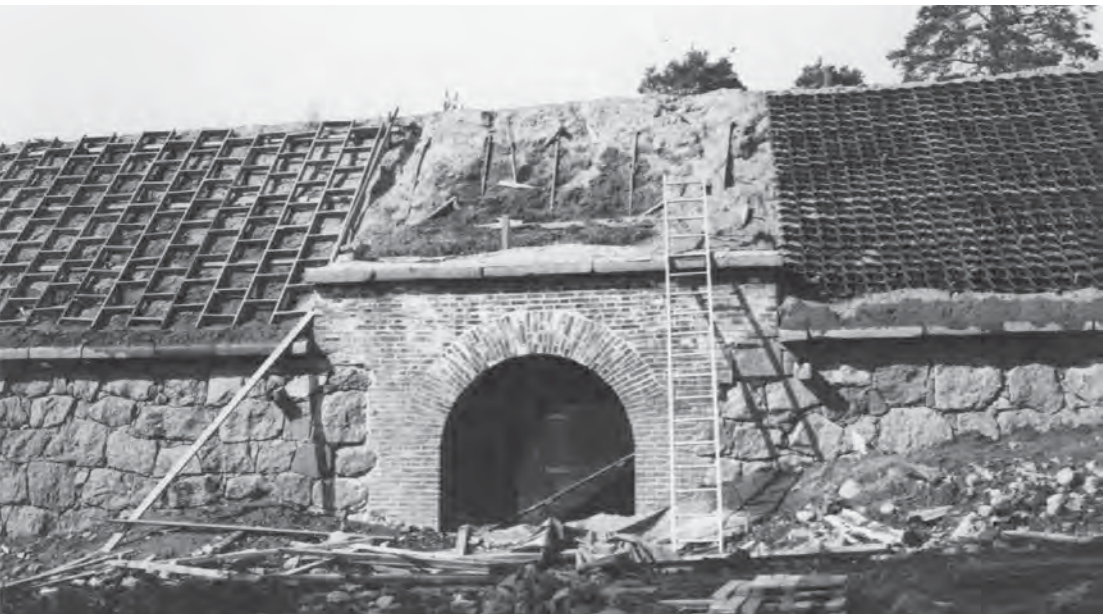
Valokuvia vuosien 1985 - 1987 muurikorjaustoista

Työtapoina käytettiin pystyssä olevien muurialueiden osalta paineellista injektointia sementtisideaineisella Parmu-laastilla ja saumojen kiilakivien täydentämistä. Vaikeimmin vaurioituneita muureja purettiin ja rakennettiin kokonaan uudestaan. Myös päämuurin päällä olevaa maavallia korjattiin. Aiemmin 1930-luvulla tehtyjä muurikorjauksia jouduttiin paikoin purkamaan. Tiilimuurattuja rakenteita muurattiin osin kokonaan, osin tehtiin pieniä paikkakorjauksia.

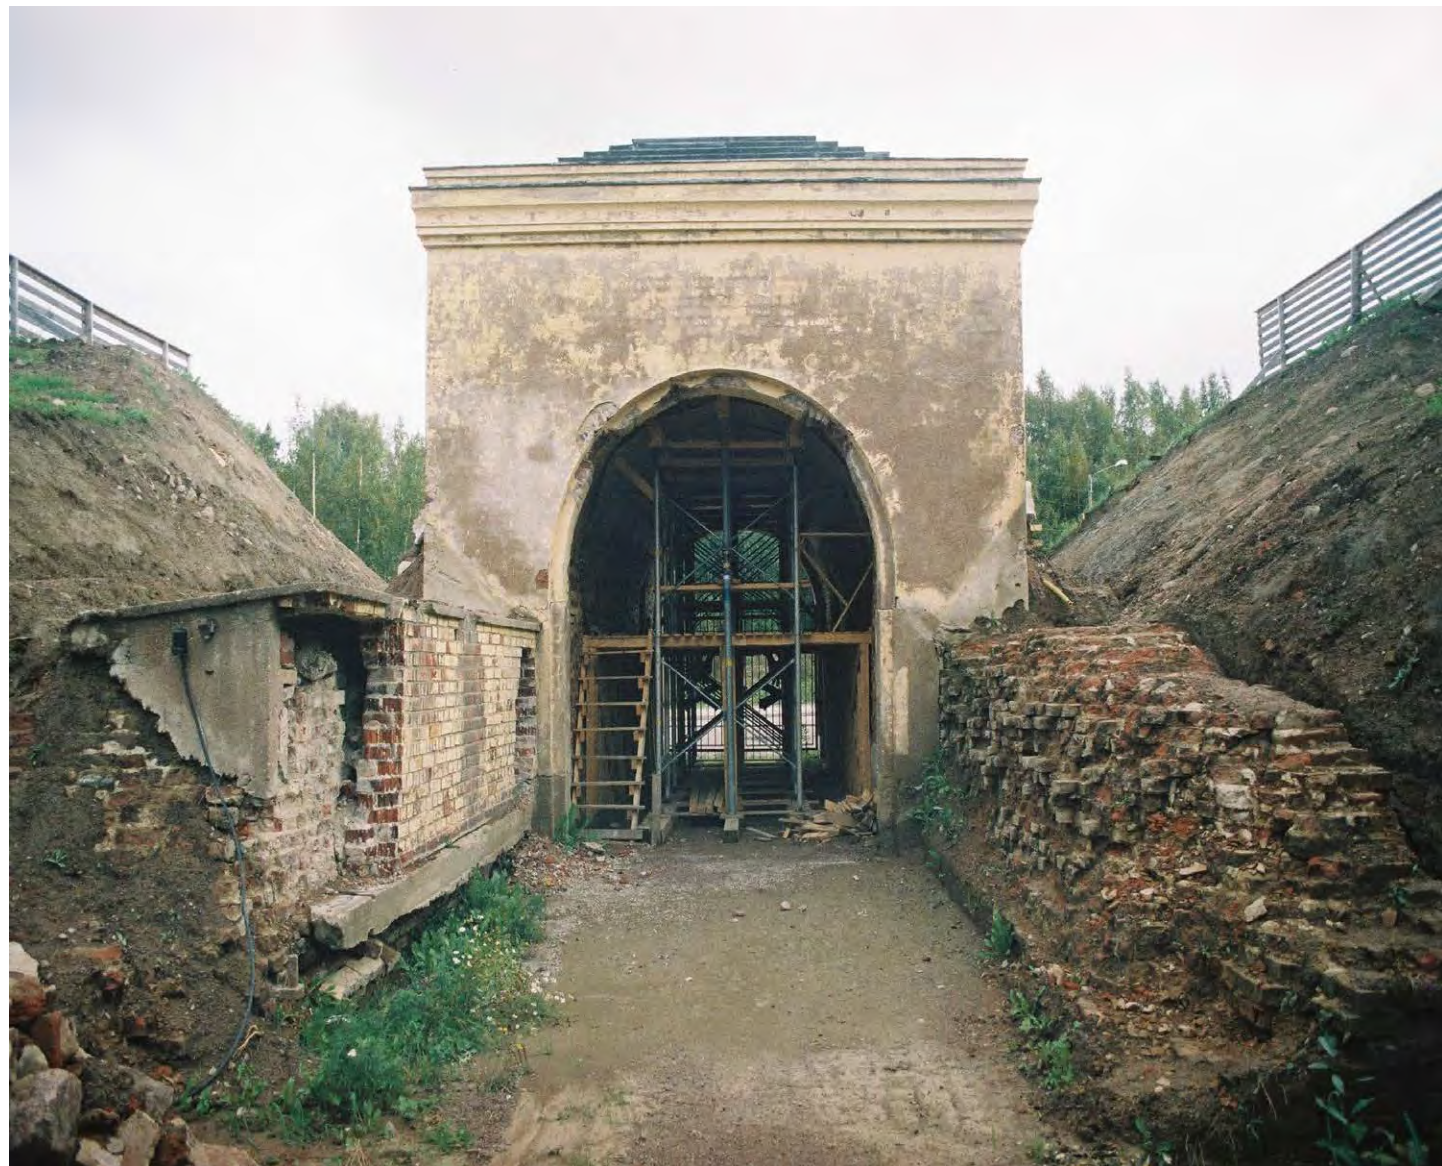
Koillisportin kunnostusta vuonna 2004. Ove Enqvist.

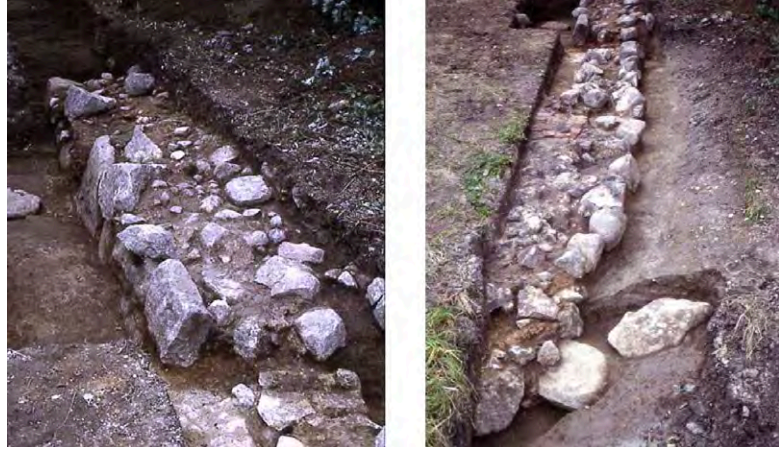
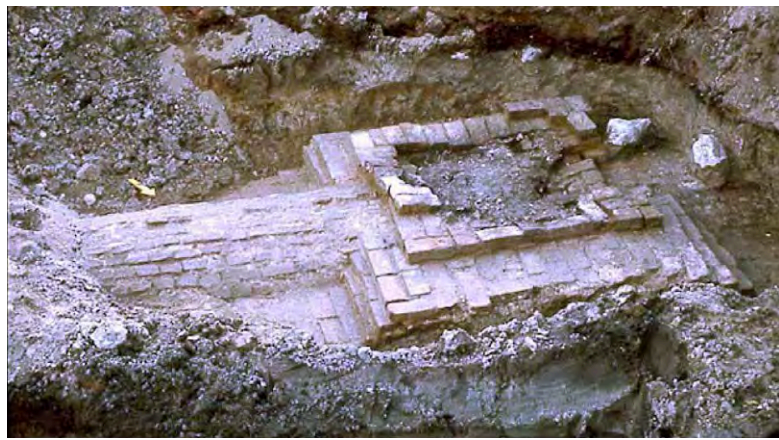
Yllä kurtiinimuurin ja pääportin perustukset, alla tarkastuskaivo ja tiilestä muurattu vesitunneli 1800-luvun alusta. 2004, Päivi Hakanpää, MV/RHO.
