# KYMINLINNA - AUKI !

ESISELVITYKSET JA IDEASUUNNITELMA  
LUONNOS 25.3.2021

KEHITYSHANKE 2021 ARKKITEHTITOIMISTO OKULUS OY

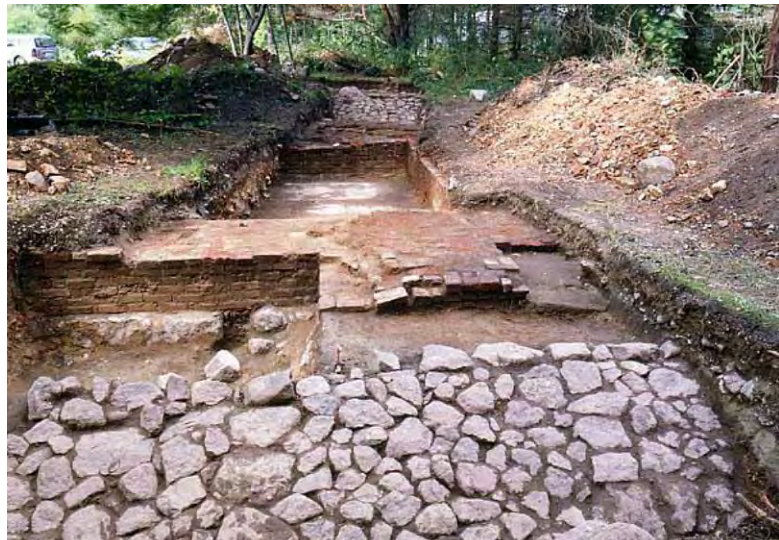
Esille kaivetun ruutikellarin rakenteita. 2005, Soile Tirilä, MV.

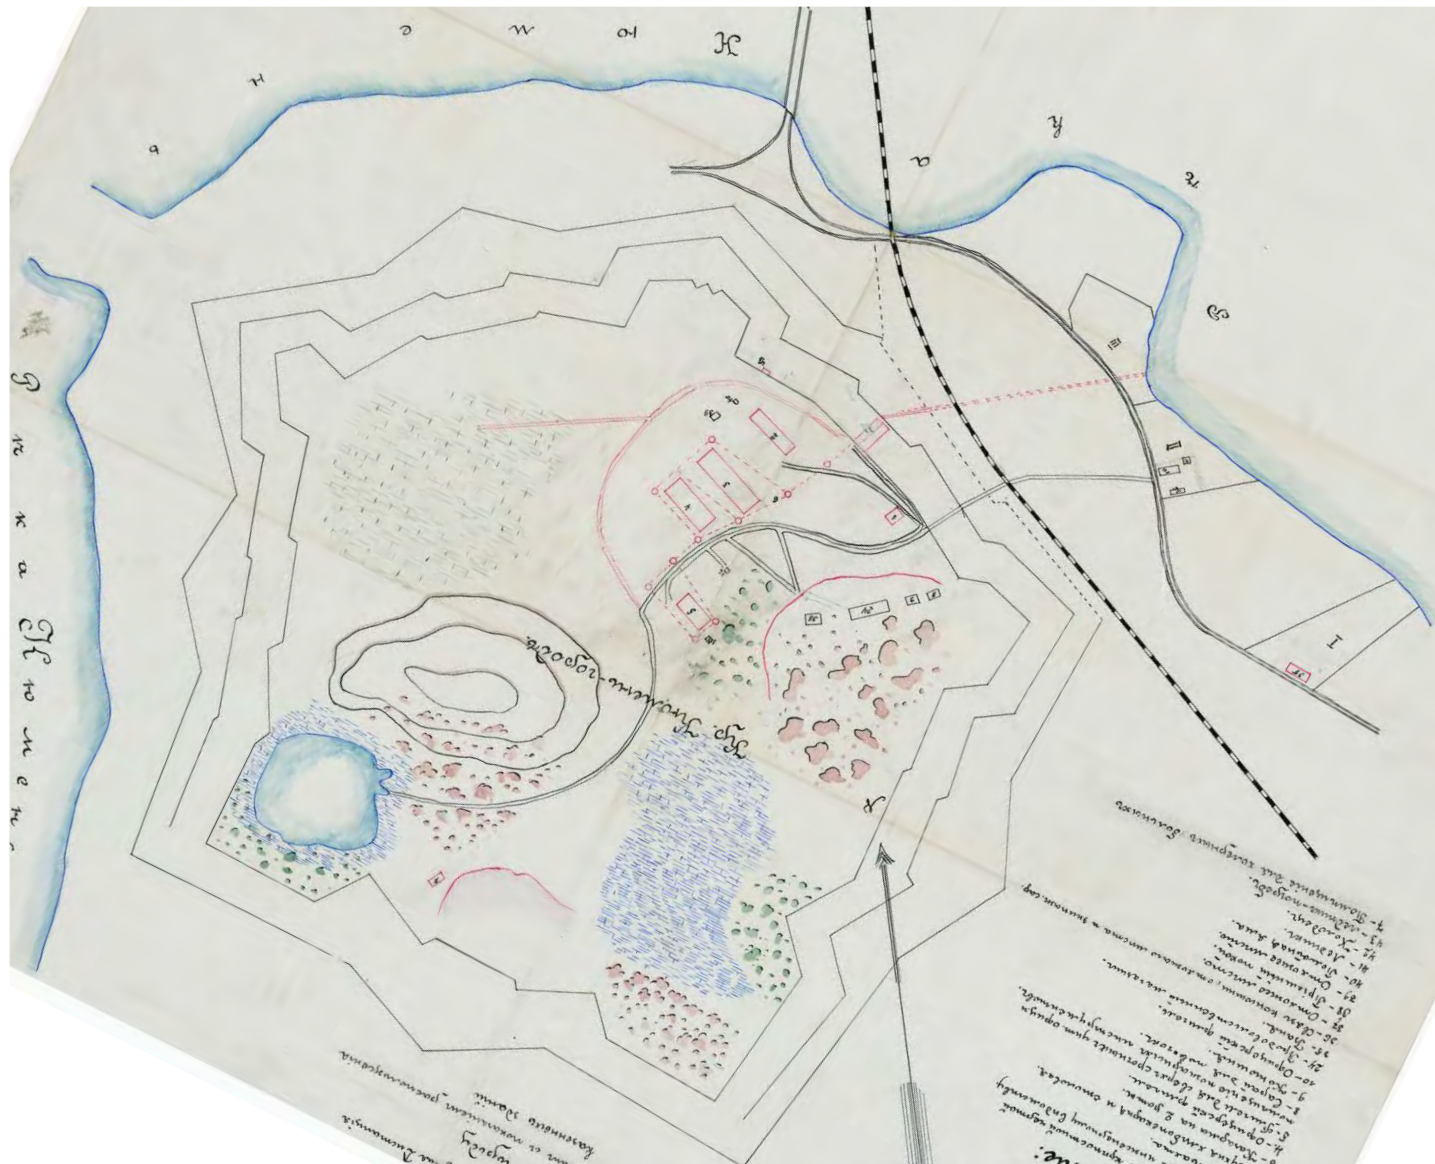
1906-9 päivätyissä suunnitelmissa on kuvailtu avo- ja salaojien kokonaisuus, joilla on johdettu vettä pois lounaisen lammen alueelta, eteläisen, soiseksi muuttuneen painanteen alueelta sekä pohjoiselta, alavalta mahdollisesti laidunnus- tai viljeyskäytössä olleelta alueelta. Lammen laskuoja näyttää johtavan kohti itää ja kasarmirakennusten kortteileita, mutta nykyisin lammen vesi laskee länteen, poterni 1:n läpi. VeSA, KA.
