# KYMINLINNA - AUKI !

ESISELVITYKSET JA IDEASUUNNITELMA  
LUONNOS 25.3.2021

KEHITYSHANKE 2021 ARKKITEHTITOIMISTO OKULUS OY

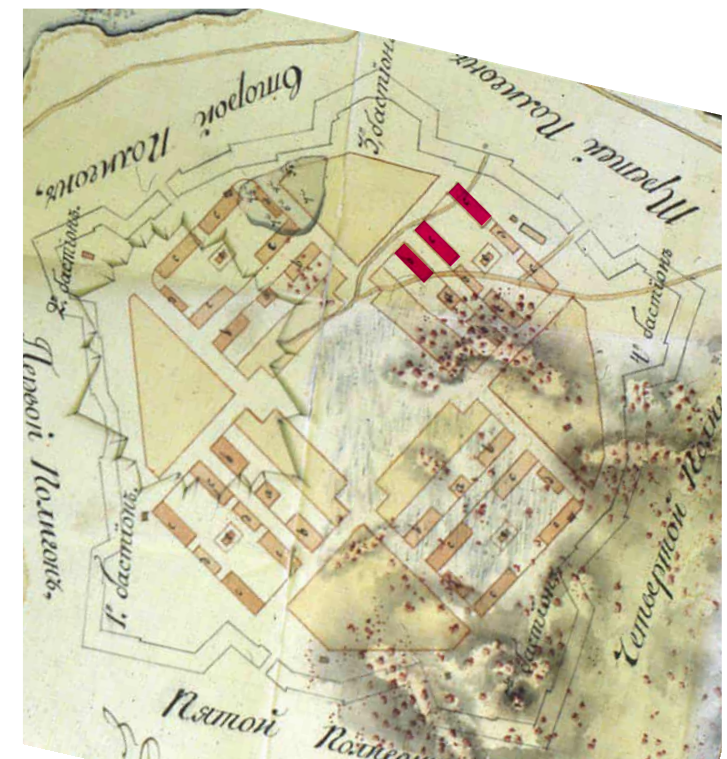
Linnoituksen neljään rakennettuun kortteliin ja keskusaukioon perustuva ideaalisuunnitelma vuodelta 1805. Punaisella poimittu esiin tämän suunnitelman mukaan toteutetut ja edelleen olemassa olevat rakennukset. Suunnitelman toteuttaminen keskeytyi Suomen sodan seurauksena. Kopio 349/17/4701, nk. Moskovan kokoelma, 32, RHO, MV, orig. Sotahistorian keskusarkisto, Moskova.

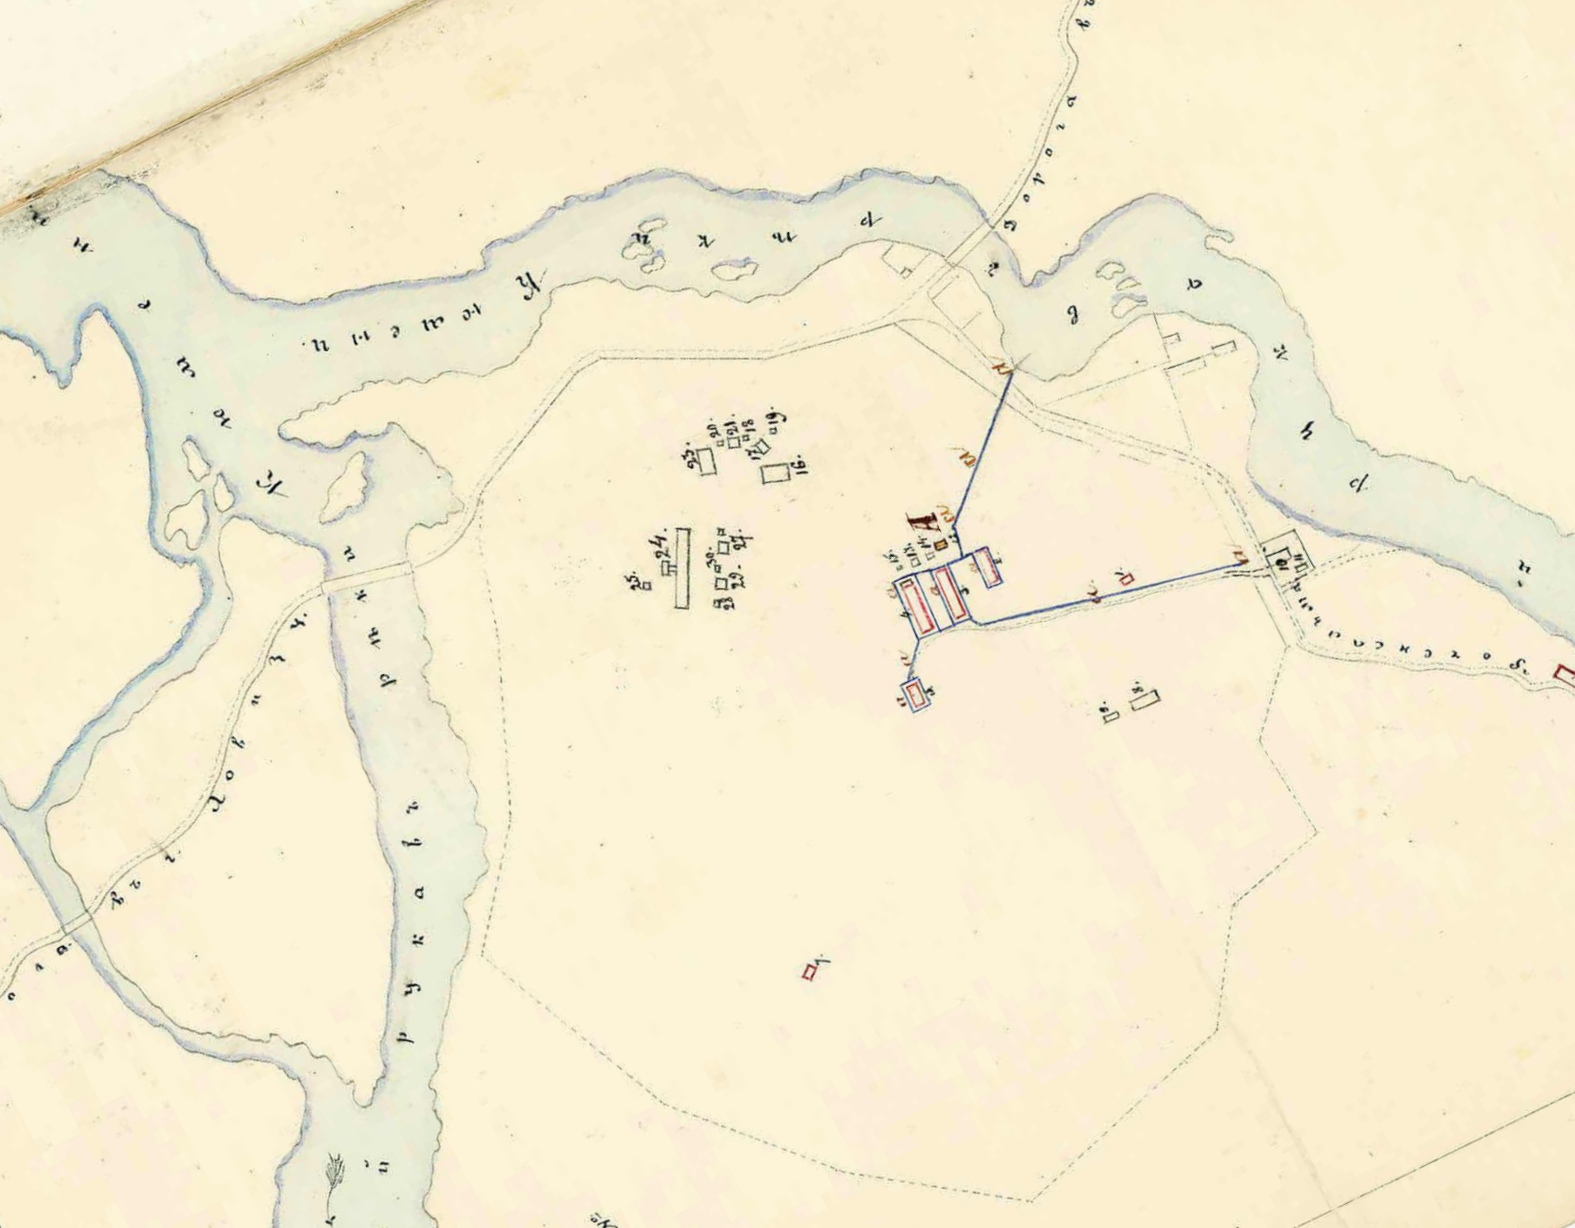
Lakkautetun Kyminlinnan linnoituksen pääasemakaava. 1874 Linnoituksen sotilasrakennukset. Vesipoistokanavien perustaminen. Kyminlinna, VeSA 33, KA.

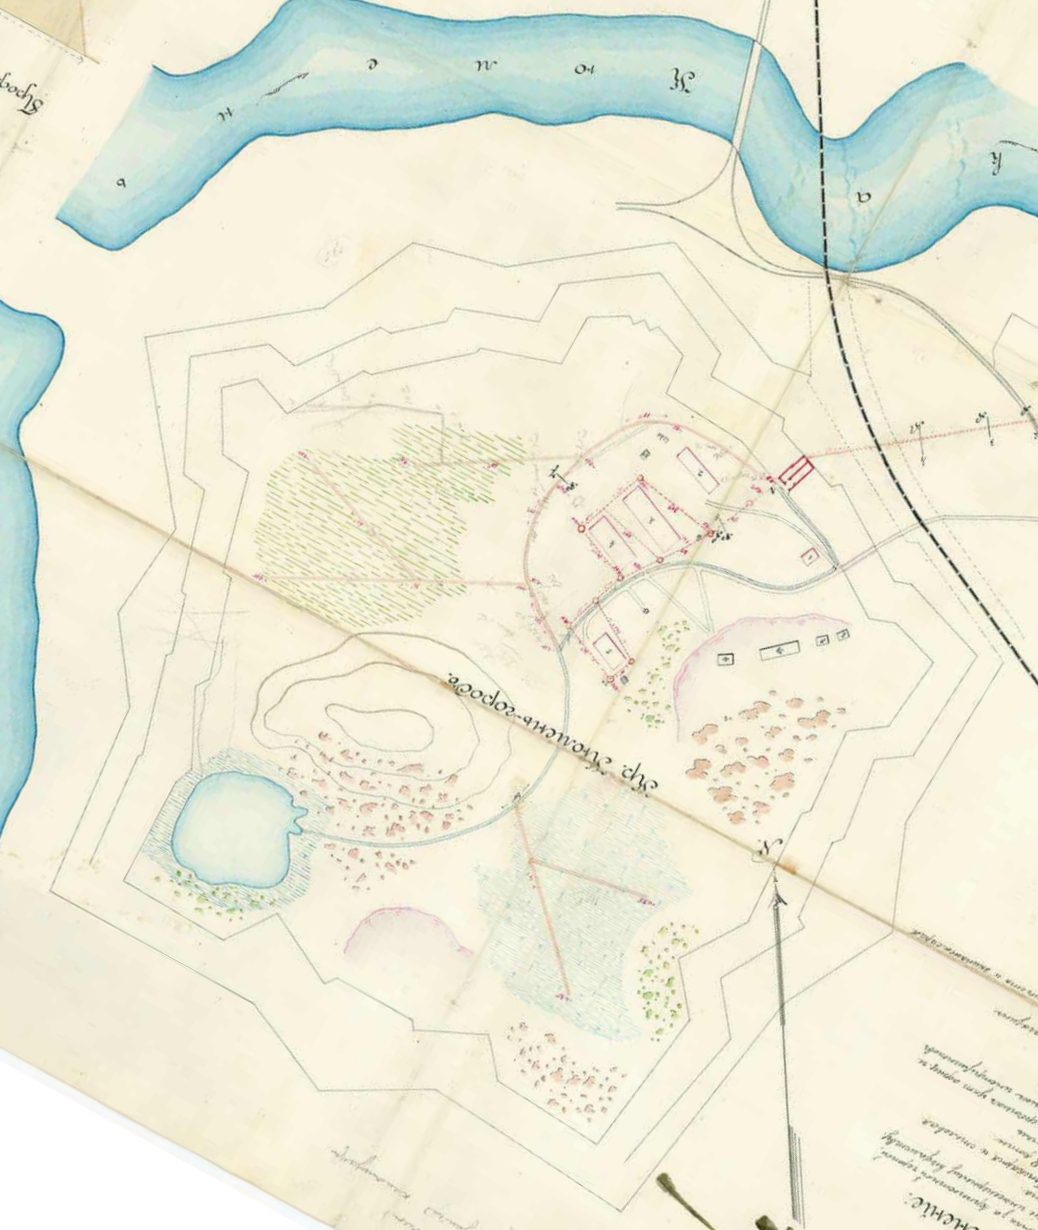
Suunnitelma kasarmialueen vedenpoistamisen toimenpiteistä. 1906. Kymnlinna, VeSA 61, KA.

Vesienhallintaa käsittelevä piirustus paljastaa, että Suvorovin linnoituksen alueella ei ole enää lainkaan rakennuskantaa, vaan toiminta keskittyy 1800-luvun alun tiilirakennusten lähiympäristöön. Lammelta kohti itää laskeva uoma on ollut keskeinen, mutta myös kasarmiakennusten ympäristöä on suunniteltu kuivattavan ilmeisesti salaojituksella.

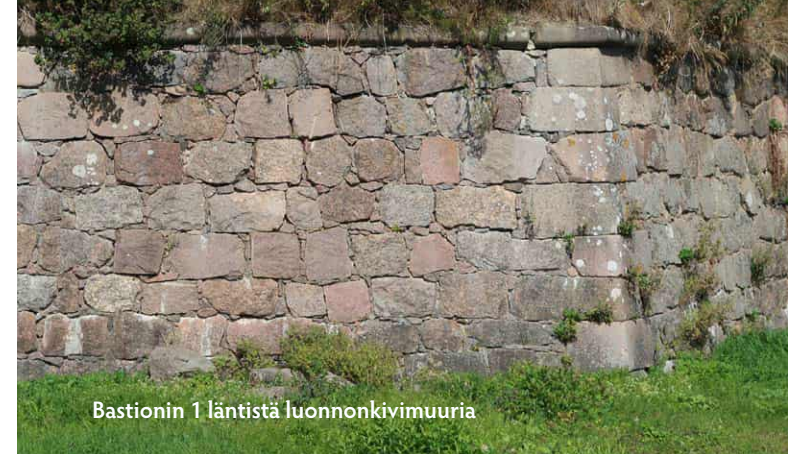
Bastionin 1 läntistä luonnonkivimuuria

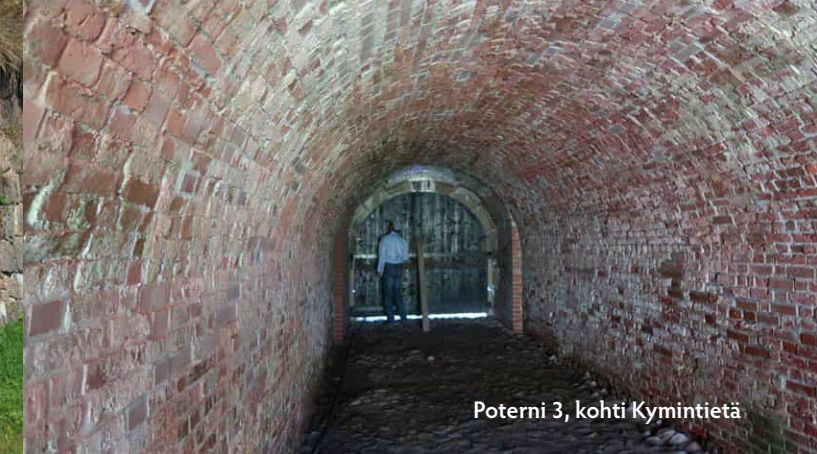
Poterni 3, kohti Kymintietä

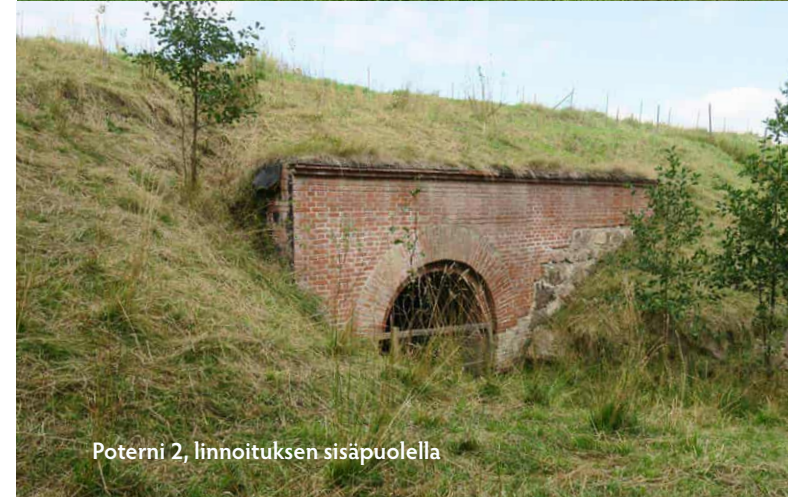
Poterni 2, linnoituksen sisäpuolella

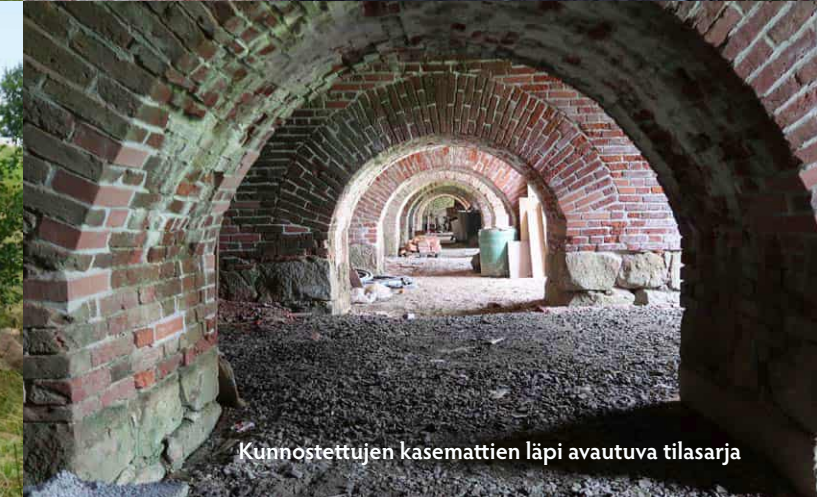
Kunnostettujen kasemattien läpi avautuva tilasarja

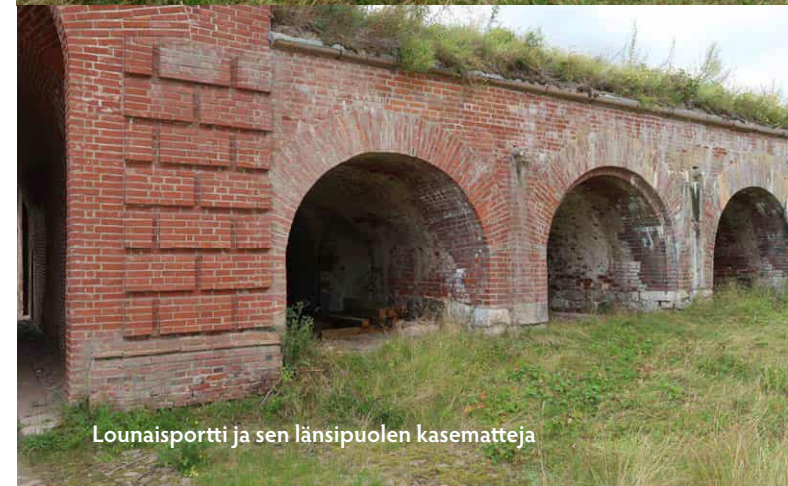
Lounaisportti ja sen länsipuolen kasematteja

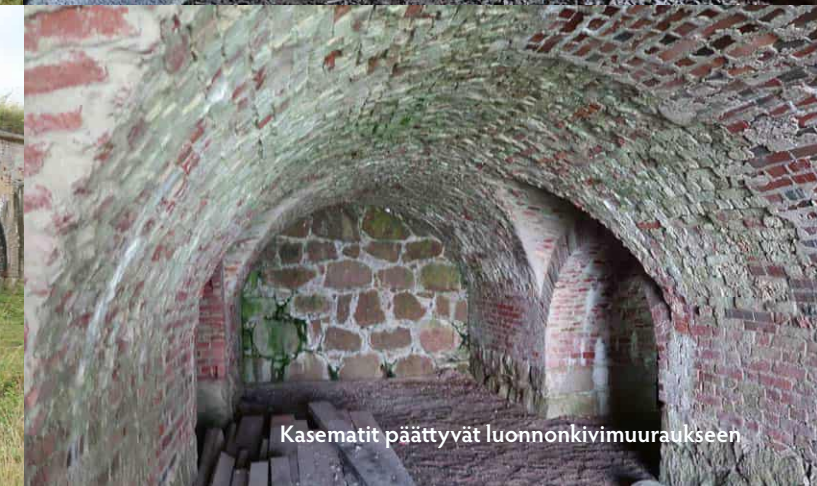
Kasematit päättyvät luonnonkivimuuraukseen

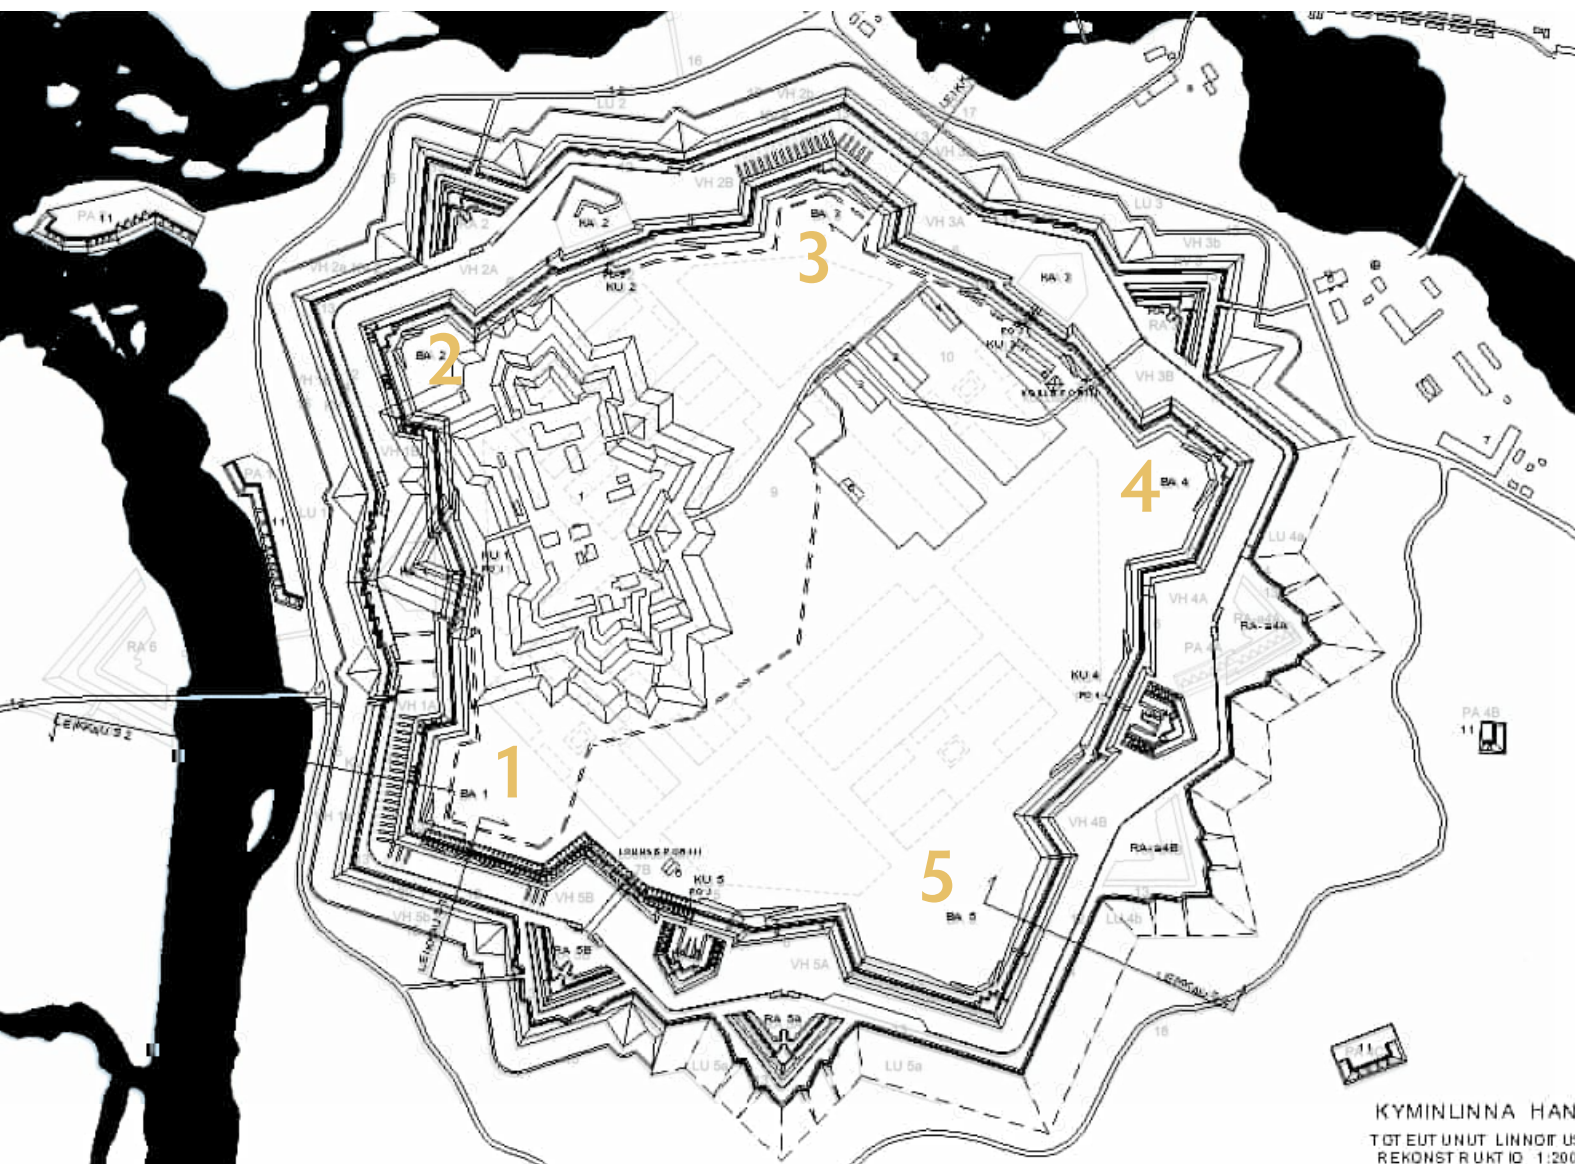
K-S 2002, rekonstruktio toteutuneesta linnoituksesta 1810-luvulla, vaalean harmaana toteutumattomat, mm. raveliinit jokiuomien toisella puolella, kaponierit 2 ja 3 sekä ideaalisuunnitelman korttelijako.

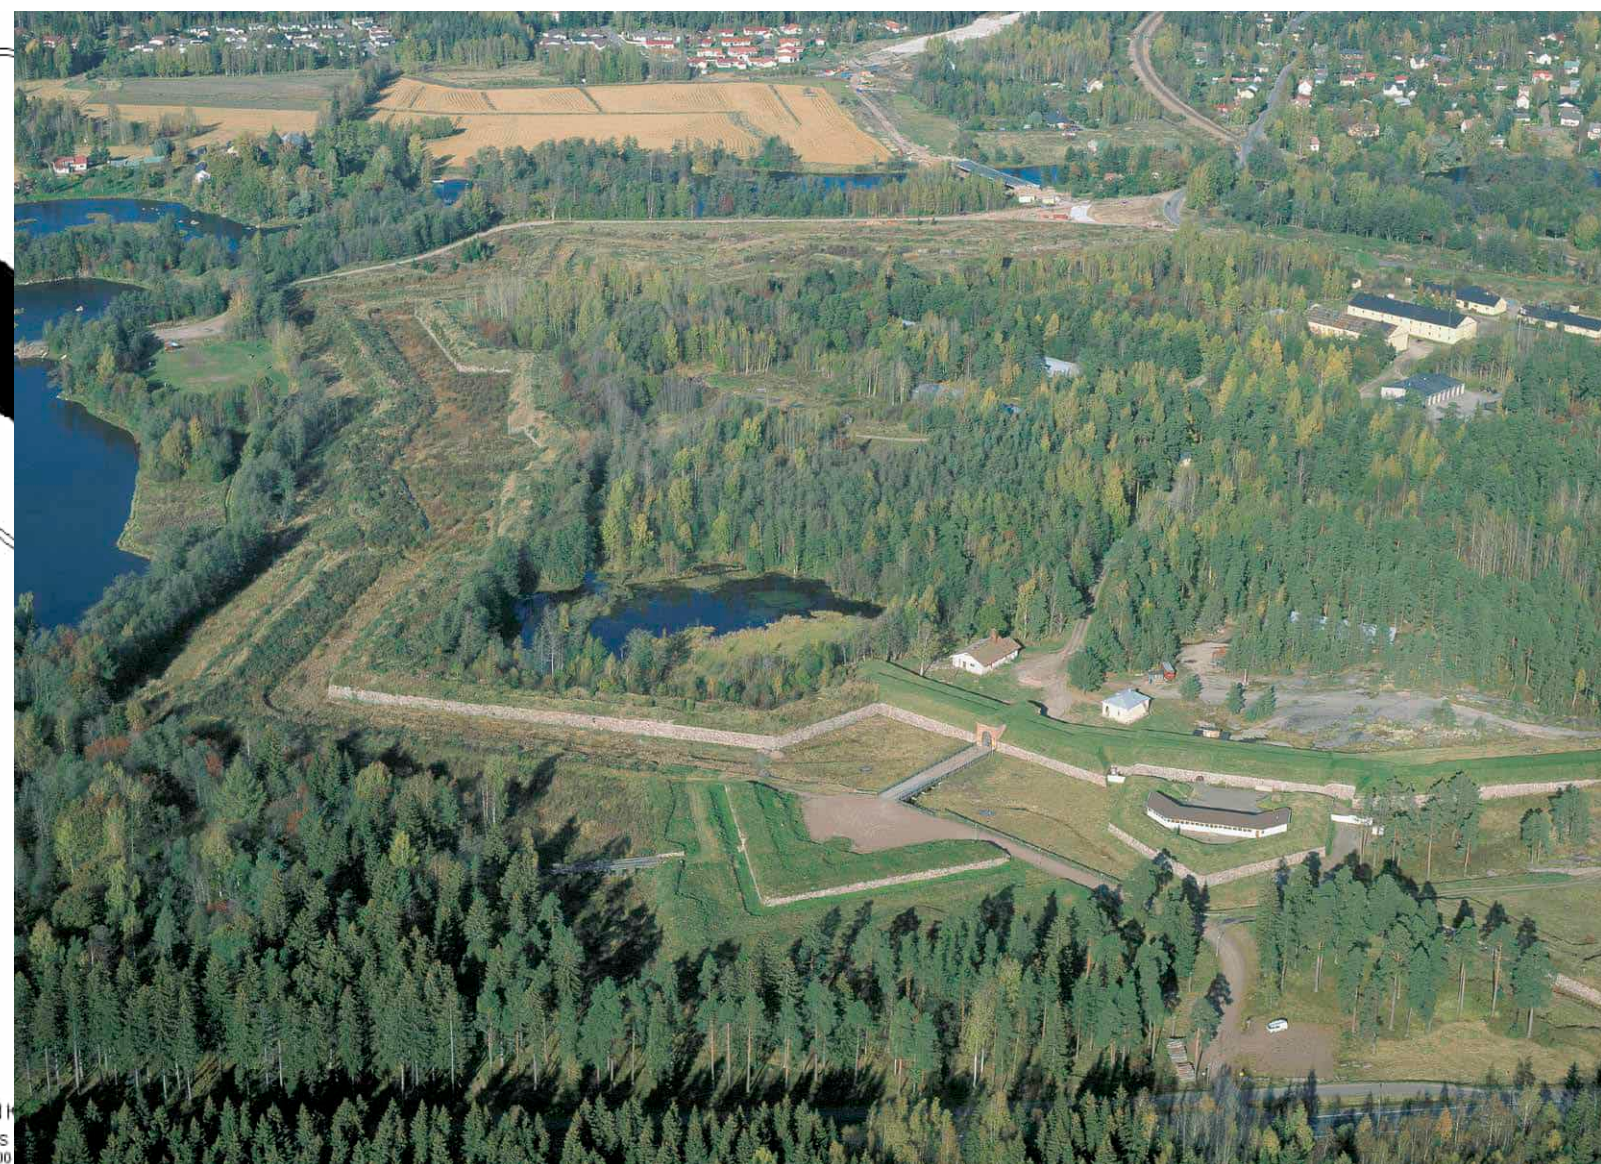
Ilmakuva 1980- ja 1990-lukujen muurirestaurointien jälkeen. Päävallin kirkkaan vihreät alueet on kunnostettu, lounaisportti lähes kokonaan uudelleenmuurattu ja kesäteatterin tilat valmistuneet kaponnieeriin 5. Vallas 1998, MV.

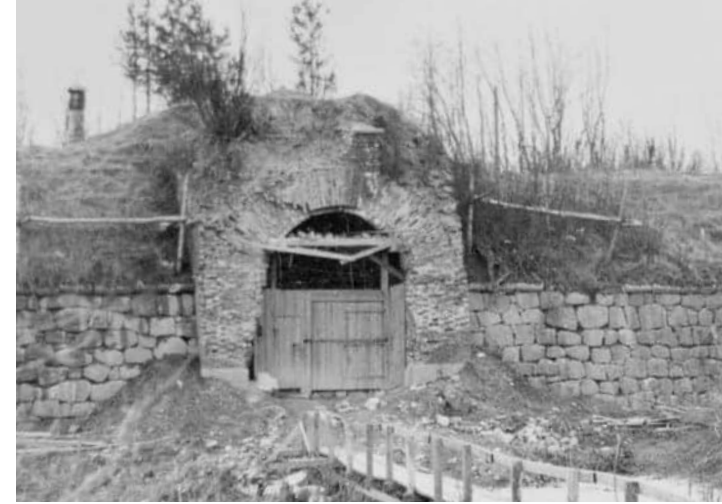
Noin 1951, Airola, MV.

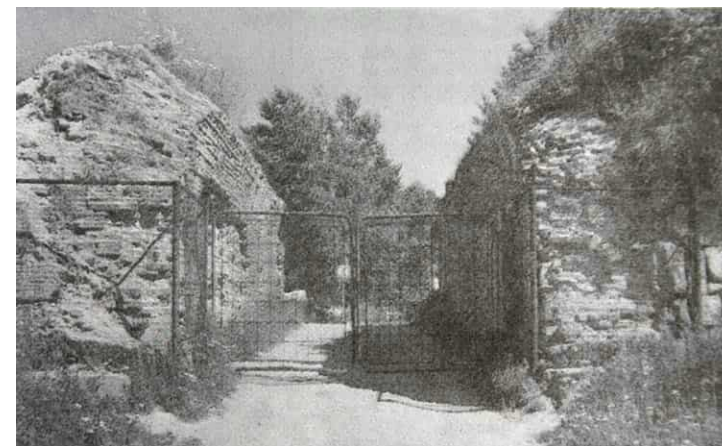
1950-luvun loppua. Huonokuntoisen portin holvaus purettiin, koska kuorma-autot eivät mahtuneet ajamaan varuskuntaan. livari, 2005.

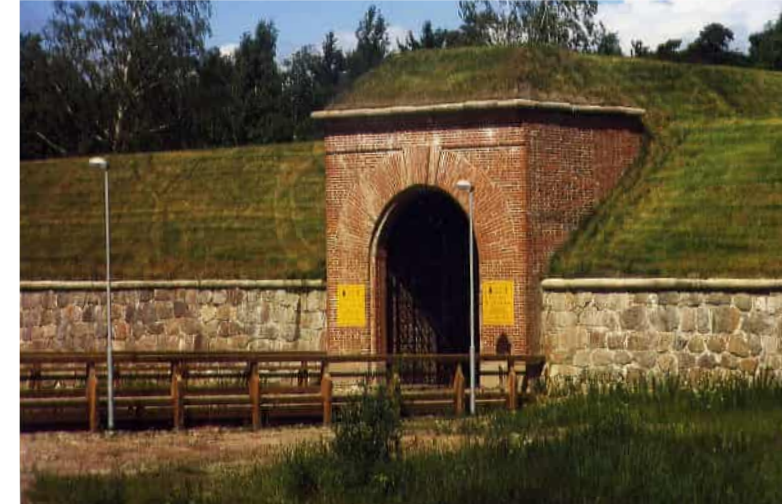
Rekonstruktion jälkeen noin 1993. MV.

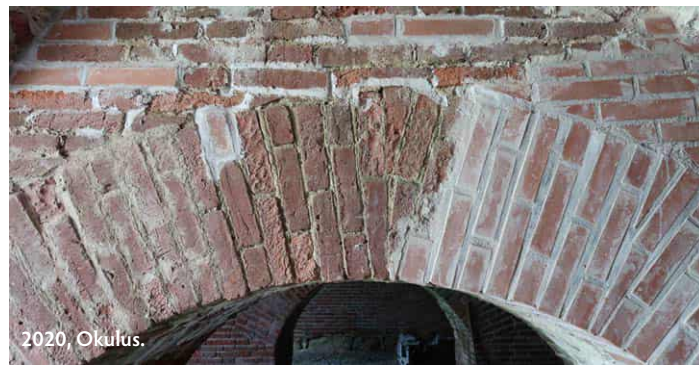
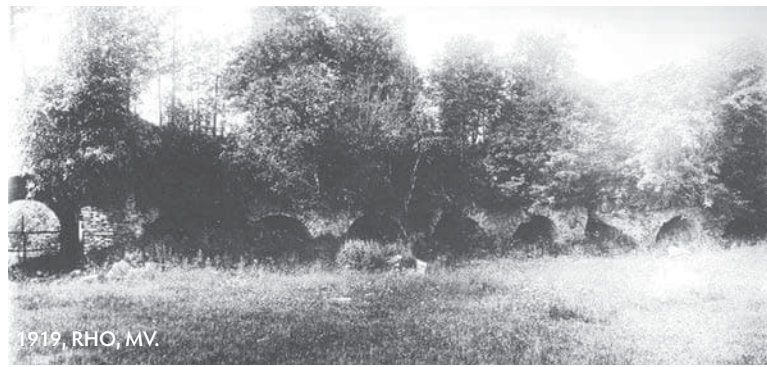
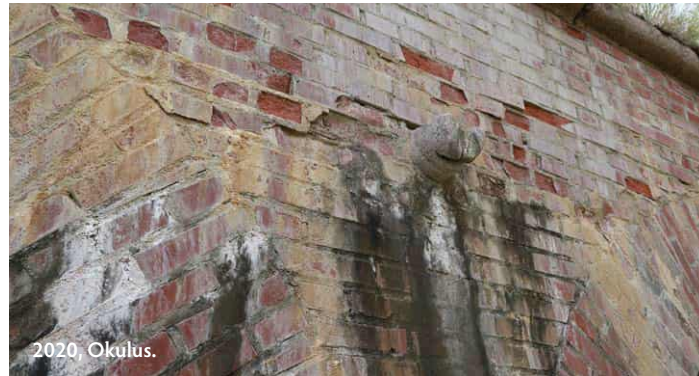
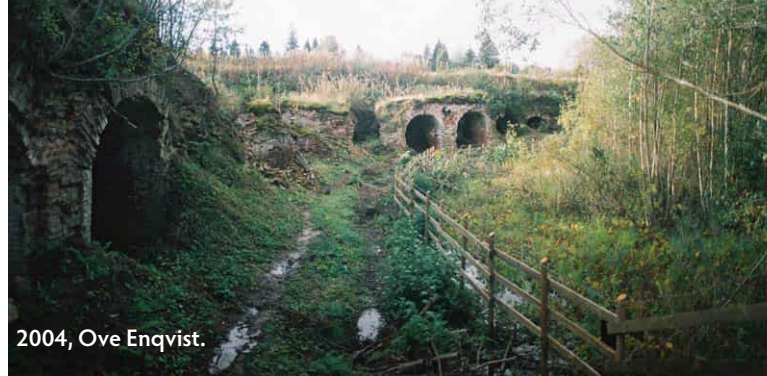
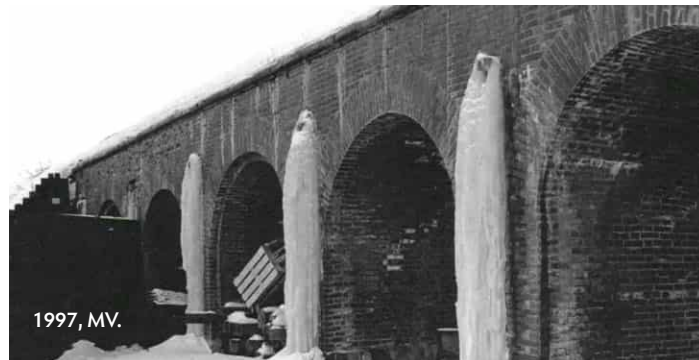
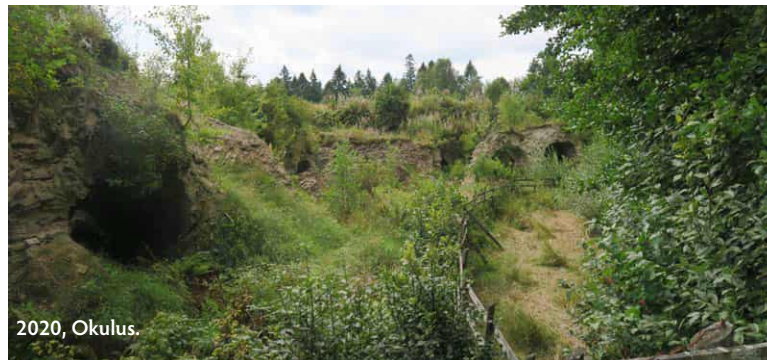
2020, Okulus.

1919, RHO, MV.

2004, Ove Enqvist.

1997, MV.

Kuvavertailu vuosilta 1919, 2004 ja 2020 todentaa, että korjaamattomien tiilirakenteiden vaurioituminen on etenevää. Kasemattiraunion hoito edellyttää monialaista harkintaa, jotta rakenteelliset, vesitekniset ja luonnonarvojen kysymykset

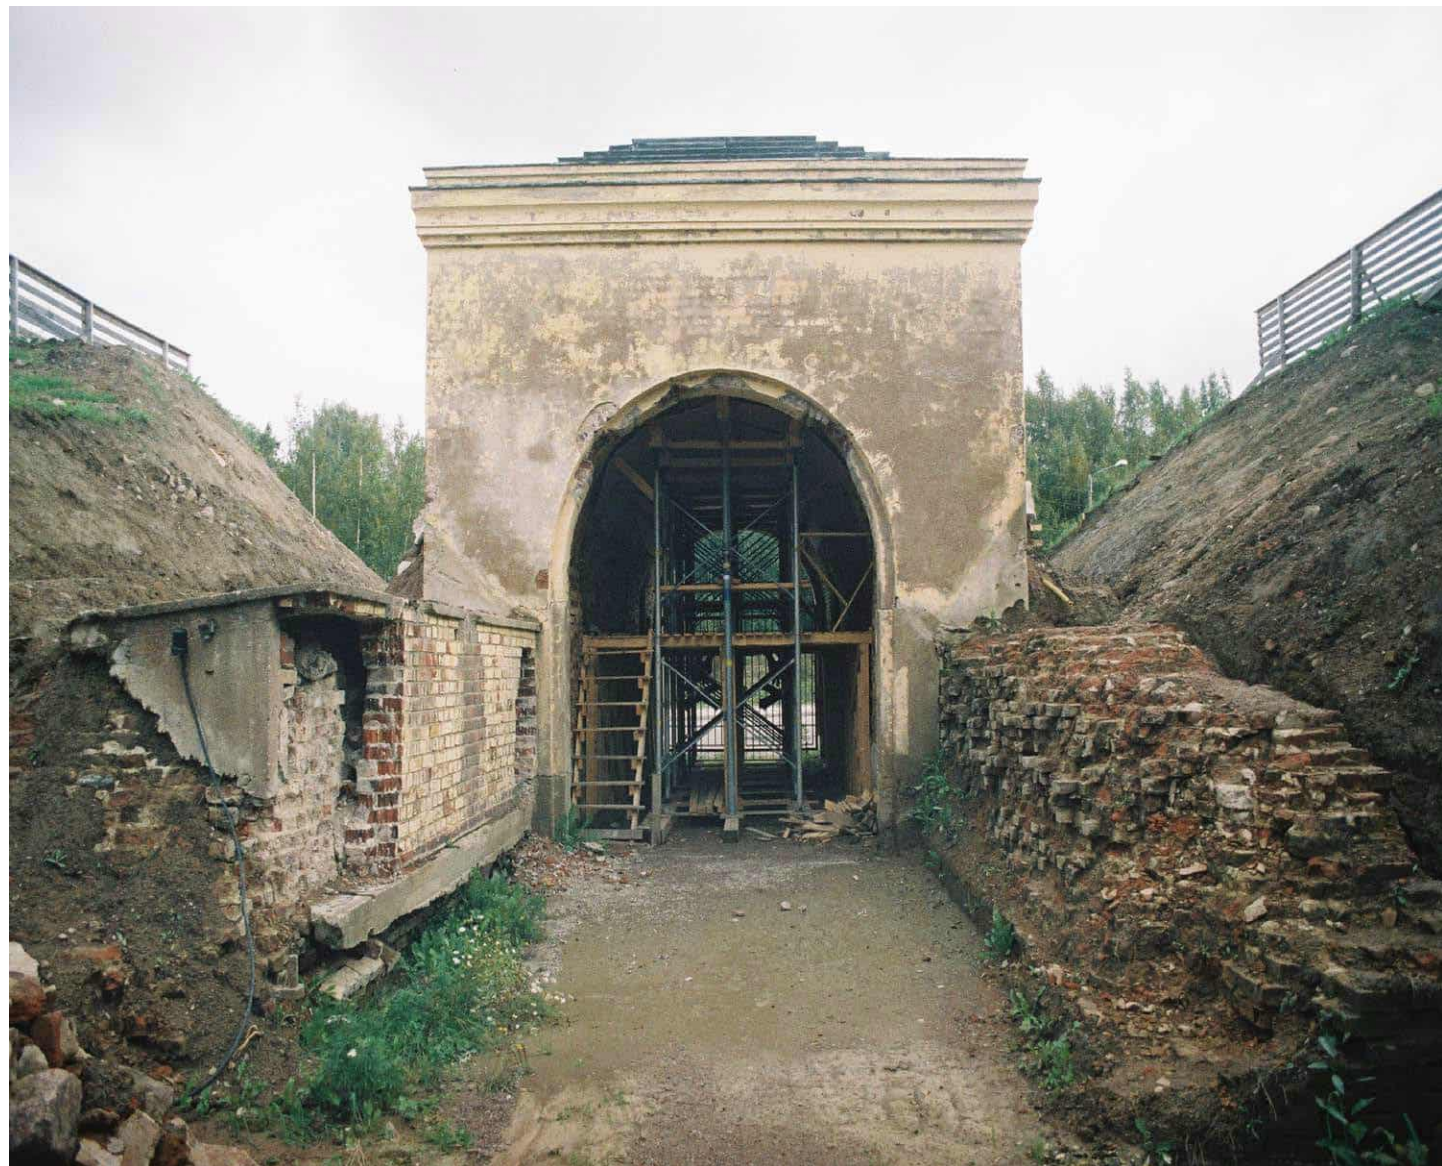
Koillisportin kunnostusta vuonna 2004. Ove Enqvist.

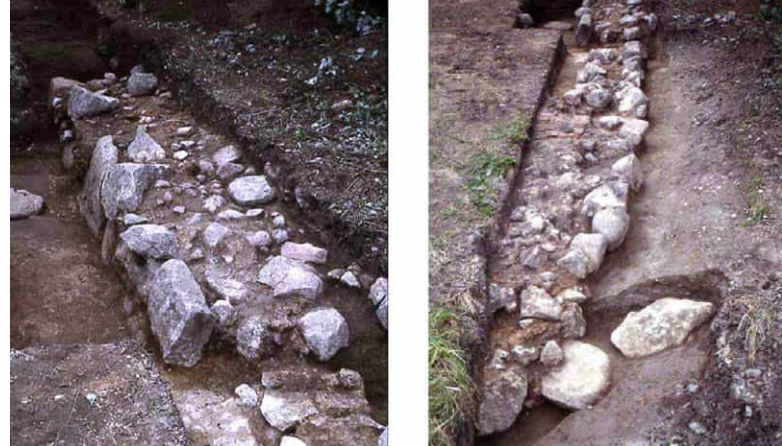
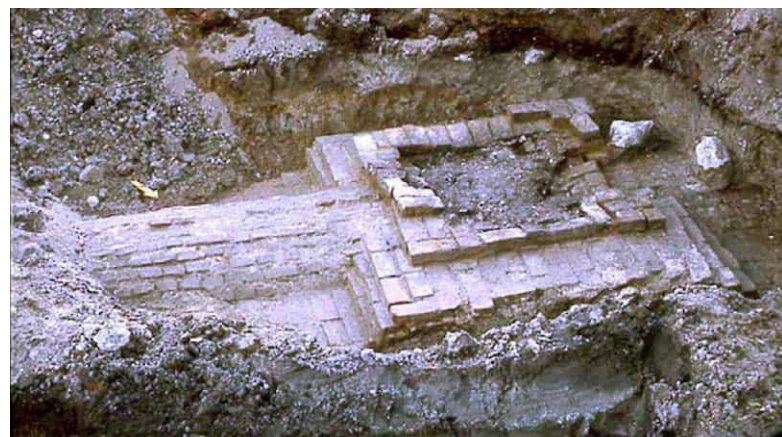
Yllä kurtiinimuurin ja pääportin perustukset, alla tarkastuskaivo ja tiilestä muurattu vesitunneli 1800-luvun alusta. 2004, Päivi Hakanpää, MV/RHO.

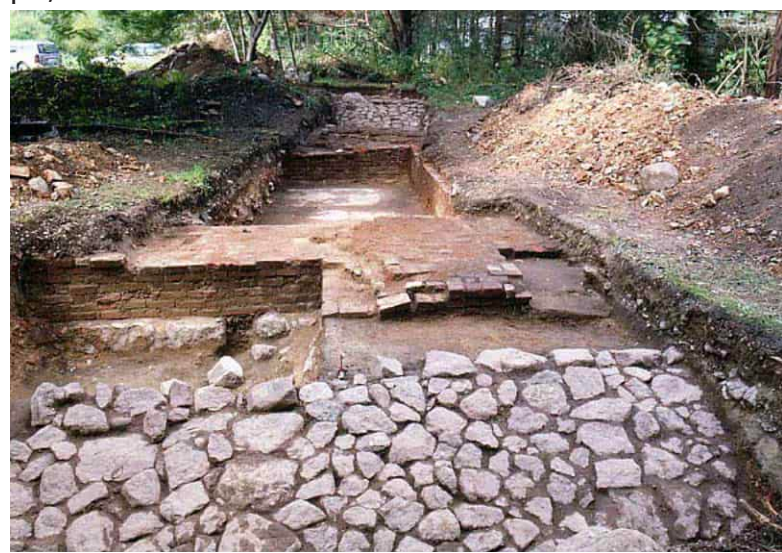
Esille kaivetun ruutikellarin rakenteita. 2005, Soile Tirilä, MV.

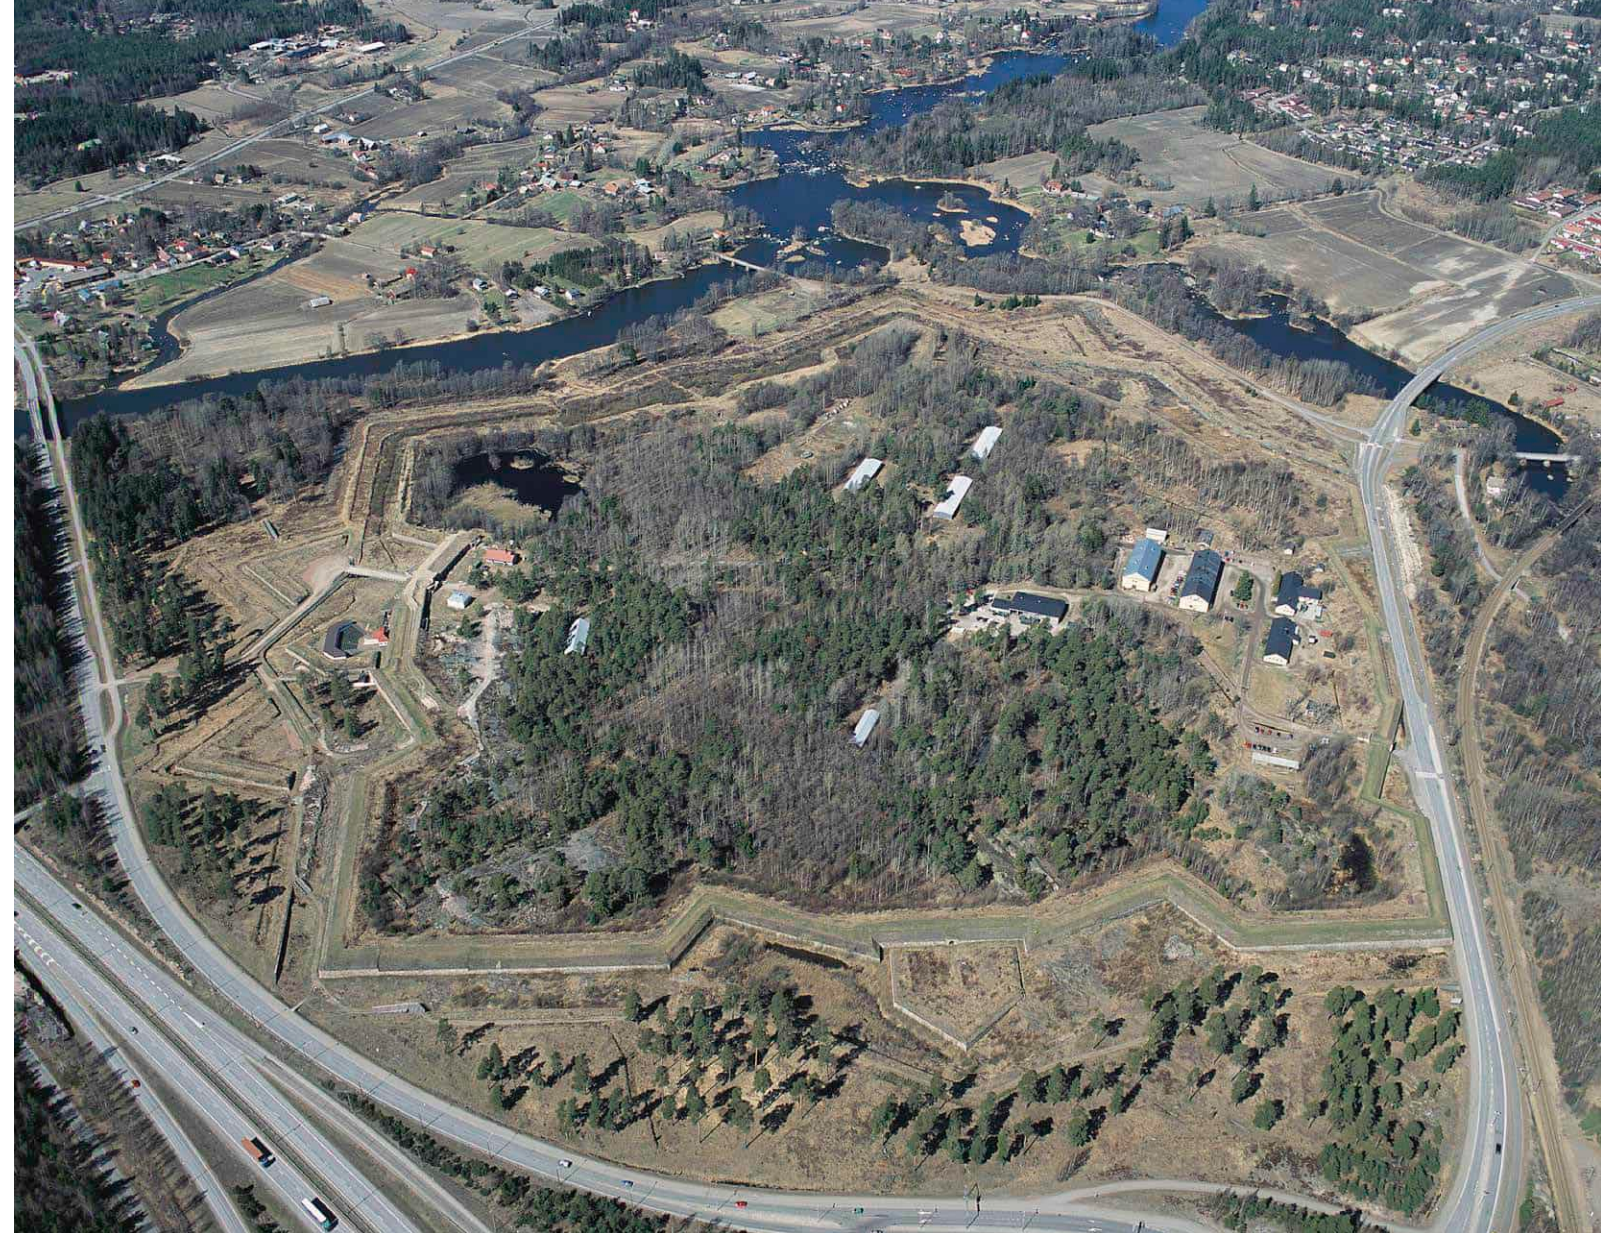
2003 ilmakuvassa voidaan erottaa 1990-luvulla valmistuneiden muurikorjausten alueet myötäpäivään bastionista 3 bastioniin 1 säilyttään syysnurmen vihreänä. Pohjoisen reunan vallihautoissa pusikoituminen etenee ja linnoituksen sisäpuolella puusto vallannut alaa jo laajalti. Vallas, MV.
