Pihkoon päiväkoti  
Aartapolku 41  
48410 KOTKA

SISÄILMATUTKIMUKSET  
VOC-mittaus  
6.2.2018

WSP Proko Oy

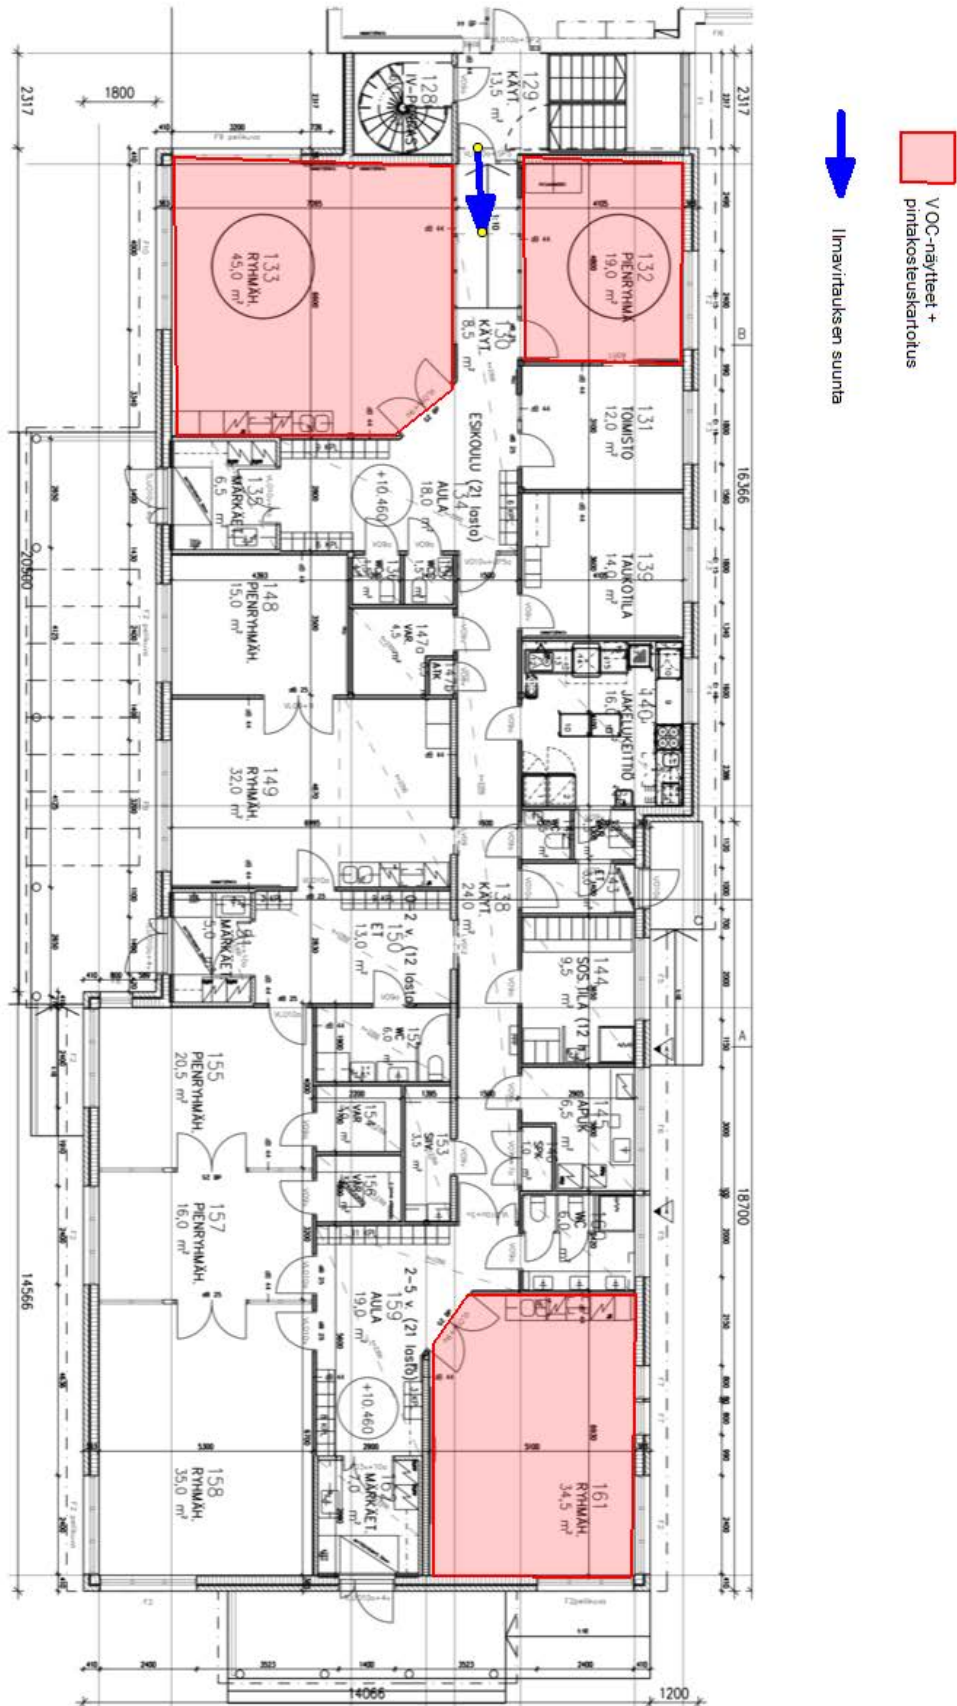
Ilmanliikkeen suunta kartoitettiin vanhan koulun ja päiväkotia yhdistävän oviaukon kohdalla. Ilmanvirtaus todettiin merkkisavulla ja ilman liikesuunta oli kohti päiväkodin tiloja. Merkintä pohjapiirustuksessa.

Vanhan koulun puolen ilmapirrat eivät saisi ohjautua päiväkodin tiloihin. Ratkaisuna voidaan esittää rakennusten välisen oven kiinnipitämistä. Jos se on toiminnan takia mahdotonta tulee rakennusten väliset paine-erot säätää siten että ilmavirtauksen suunta on kohti vanhaa koulua. Tämä voidaan toteuttaa joko säätämällä päiväkodin ilmanvaihto ylipaineisemmaksi vanhaan kouluun nähden tai alipaineistamalla vanhan koulun puoli.
