2. MAANTIETEELLINEN SIJAINTI

2.1 Uimarannan nimi	Santalahden uimaranta
2.2 Uimarannan lyhyt nimi	Santalahti
2.3 Uimarannan ID-tunnus	FI126285001
2.4 Osoitetiedot	Santalahdentie Mussalo, 48310 Kotka
2.5 Koordinaatit	Longitude 26.8644 Latitude 60.4360
2.6 Kartta

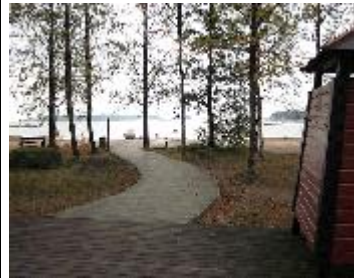
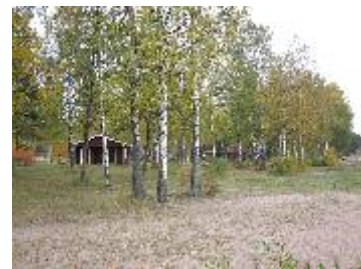
Rantaan asti pääsee esim. lastenvaunuilla tai pyörätuolilla puista ramppia pitkin. Rannalla on pukukopit ja wc -rakennus peseytymistiloineen.

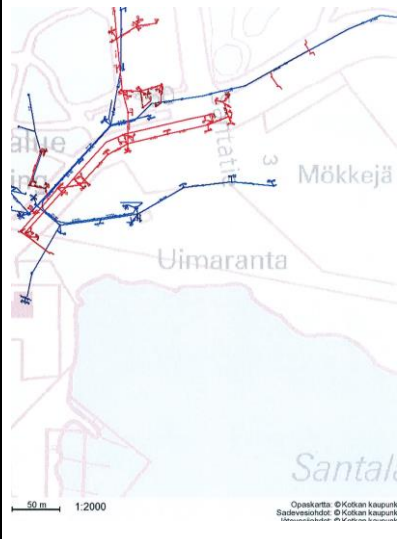
6.1 Jätevesiverkostot

<p>Leirintäalueen jätevesien pumppaamo sijaitsee 70 – 80 m:n päässä rantaviivasta. Ylivuodon sattuessa jätevedet virtaavat rannan maa -alueelle.</p> <p>Hulevesien purkuputki on lahdenpohjukassa; n. 50 m:n etäisyydellä rannasta. Sitä kautta saattaa epäpuhtauksia valua ranta-alueelle.</p>
6.2 Hulevesijärjestelmät	
6.3 Uimaveteen vaikuttavat muut pintavedet	Uimarantaan laskee länsisuunnasta avo-oja, jonka veteen päässeet epäpuhtaudet saattavat joutua rantavyöhykkeelle. Uimaveden pilaantumiseriski lienee kuitenkin vähäinen.
6.4 Maatalous	Lähellä ei ole maataloutta.
6.5 Teollisuus	Lähellä ei ole teollisuutta.
6.6 Satamat, vene-, maantie- ja raideliikenne	Samassa lahdenpohjukassa sijaitsee Santalahden venesatama. Veneliikenteen mahdolliset jätevesi- ja pilssivesipäästöt aiheuttanevat pienen riskin uimaveden laadulle. Uimarannasta muutama kilometri

<p>7.1 Arviot odotettavissa olevan lyhytkestoisen saastumisen luonteesta, syistä, esiintymistiheydestä ja kestosta</p>	<p>Leirintäalueen jäteveden pumppaamon ylivuototilanne, josta aiheutuu jäteveden kulkeutuminen uimaveteen esim. pintavesivalumien mukana. Tästä aiheutuva lyhytkestoinen uimaveden saastuminen on mahdollinen, mutta epätodennäköinen ja satunnainen. Lyhytkestoisen saastumisen kesto on tässä tapauksessa riippuvainen tuuliolosuhteista, vaihtuvassa merivedessä kesto on oletettavasti muutamia päiviä.</p> <p>Hulevesijärjestelmään päässeet epäpuhtaudet voivat myös vaikuttaa uimaveden laatuun. Tässäkin tapauksessa saastumisen keston oletetaan olevan muutamia päiviä vaihtuvassa merivedessä.</p>
<p>7.2 Lyhytkestoisen saastumisen aikana toteutettavat hallintatoimenpiteet ja aikataulu syiden poistamiseksi</p>	<p>Lyhytkestoisessa saastutustilanteessa käyttäjiä tiedotetaan mahdollisimman varhaisessa vaiheessa tulevasta saastumisesta sekä asetetaan uintikielto. Saastutusaikana uimavesinäytteenottoa tihennetään tilanteen keston seuraamiseksi. Käyttäjiä tiedotetaan saastumisen loputtua ja uintikielto puretaan.</p>
