**1. YHTEYSTIEDOT**

2.1 Uimarannan nimi	Äijänniemen uimaranta
2.2 Uimarannan lyhyt nimi	Äijänniemi
2.3 Uimarannan ID-tunnus	F1126285003
2.4 Osoitetiedot	Äijänniemenkatu, 48910 Kotka
2.5 Koordinaatit	Longitude 26.9885 Latitude 60.4949
2.6 Kartta

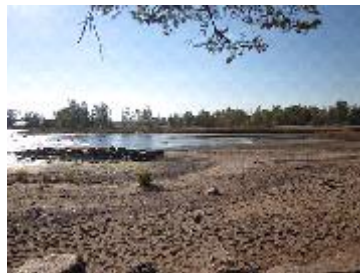
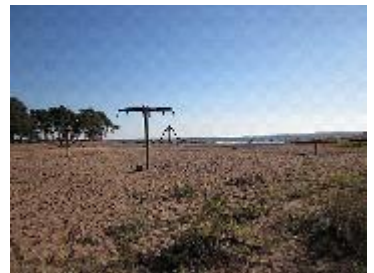
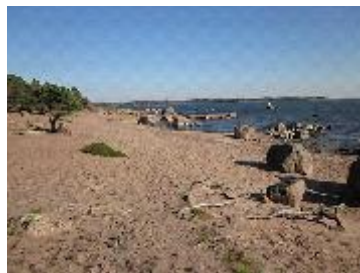
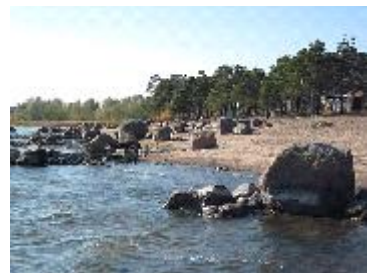
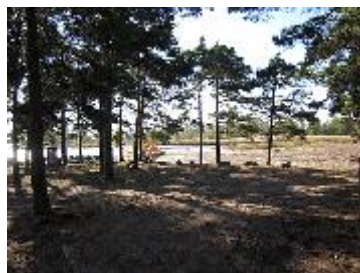
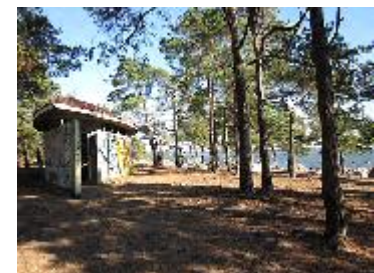
2.7 Valokuvat

<p>3.1 Vesityyppi</p>	<p>Merivesi.</p>
<p>3.2 Rantatyyppi</p>	<p>Äijänniemen uimaranta on muutaman sadan metrin pituinen luonnonkivinen hiekkaranta.</p>
<p>3.3 Rantavyöhykkeen ja lähiympäristön kuvaus</p>	<div data-bbox="662 533 1327 1137" data-label="Image"> </div> <p>Uimaranta sijaitsee Suulisniemen kaupunginosassa. Ranta avautuu etelään. Lähimaasto on luonteeltaan harjumaista kuivaa kangasmetsää, joka on suosittua ulkoilualueita. Rannan pohjukassa kasvaa pääosin järviruokoa, muuten rantakasvillisuus on vähäistä.</p> <p>Lähin asutus on pientaloasutusta.</p>
<p>3.4 Veden syvyyden vaihtelut</p>	<p>Veden syvyys vaihtelee merenpinnan mukaan. Meren pinnankorkeus vaihtelee keskimäärin välillä - 25 cm ja + 30 cm keskiveden korkeudesta. Keskivedellä uima-alueen rajalla veden syvyys on 2 m. Hiekkaisella osalla ranta erittäin pitkälle matala ja soveltuu hyvin lapsille.</p>
<p>3.5 Uimarannan pohjan laatu</p>	<div data-bbox="651 1608 1391 1877" data-label="Image"> </div> <p>Uimarannan pohja on osin hiekkainen, osin kivikkoinen. Kivikkoisella alueella esiintyy runsaasti kasvillisuutta kivien pinnassa.</p>

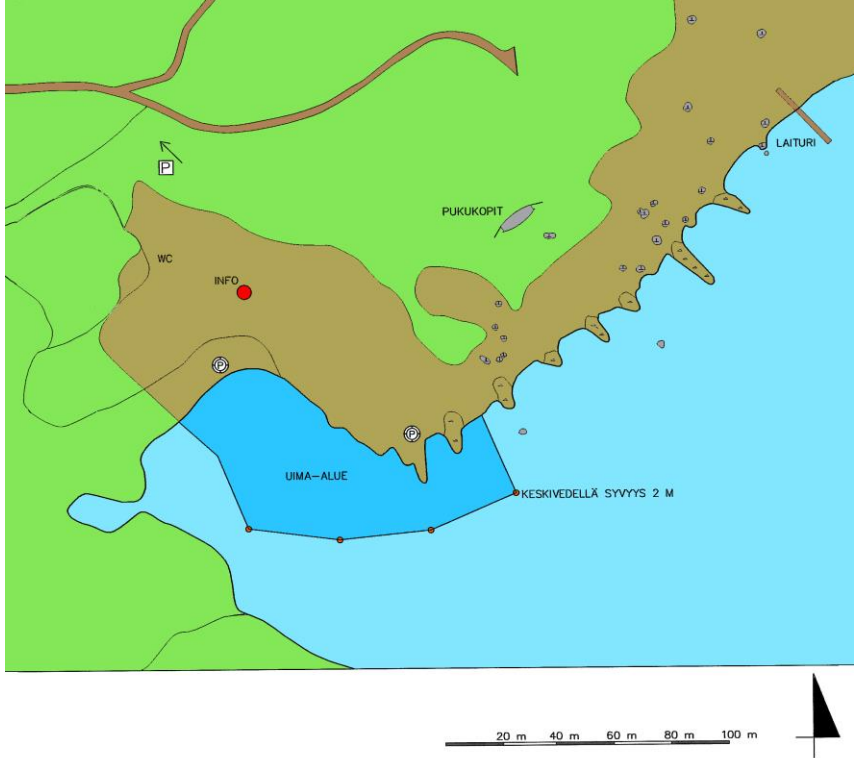
<p>3.6 Uimarannan varustelutaso</p>

<p>Uimarannan infotaululla on rannan turvaohjeet, tiedot uimarannasta sekä vedenlaadusta yhteystietoineen. Rannalla on 2 pelastusrengasta ja -köyttä. Varsinainen uima-alue on rajattu poijuin.</p>

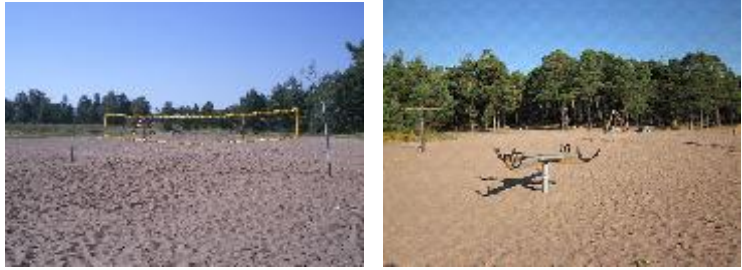
<p>Uimarannalla on pukukoppi sekä Bajamaja – wc. Ranta-alueella on myös rantapallokenttä, piknikpöytiä ja lasten keinupaikka.</p>
<p>3.7 Uimareiden määrä (arvio)</p>	<p>Hellepäivänä rannalla käy arviolta 200-300 uimaria.</p>
<p>3.8 Uimavalvonta</p>	<p>Uimavalvontaa ei ole.</p>

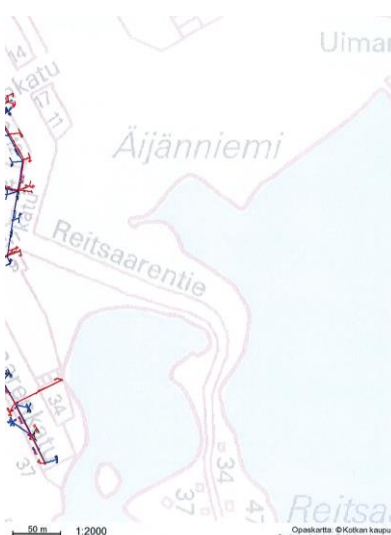
<p>6.1 Jätevesiverkostot</p> <p>6.2 Hulevesijärjestelmät</p>

<p>Lähietäisyydellä ei ole merkittäviä kunnallisia jätevesiverkostoja.</p> <p>Uimaranta-alueen länsipuolella noin 100 m:n päässä rantaviivasta on sadevesien purkuputki. Varsinkin rankkasateiden aikana lähistön taajama-alueelta saattaa huuhtoutua sadeveden mukana mikrobiologisia ainesosia uimaveteen. Riski lienee vähäinen.</p>
<p>6.3 Uimaveteen vaikuttavat muut pintavedet</p>	<p>Uimaveteen vaikuttavia muita pintavesiä ei ole.</p>	
<p>6.4 Maatalous</p>	<p>Lähistöllä ei ole kuormittavaa maataloutta.</p>	
<p>6.5 Teollisuus</p>	<p>Lähistöllä ei ole kuormittavaa teollisuutta</p>	
<p>6.6 Satamat, vene-, maantie- ja raideliikenne</p>	<p>Hallan satama sijaitsee noin puolentoista kilometrin etäisyydellä uimarannasta. Itärannan ja Suulisniemen venesatamat noin kilometrin päässä. Lähinnä veneliikenteen mahdolliset jätevesi- ja pilssivesipäästöt saattavat huonontaa uimaveden laatua. Maantie- ja raideliikennettä ei ole.</p>
