1. YHTEYSTIEDOT

2.1 Uimarannan nimi	Mansikkalahti
2.2 Uimarannan lyhyt nimi	Mansikkalahti
2.3 Uimarannan ID-tunnus	FI186285004
2.4 Osoitetiedot	Mäntykatu Kotkansaari, 48100 Kotka
2.5 Koordinaatit	Longitude 26.9480 Latitude 60.4509
2.6 Kartta

8. UIMAVESIPROFIILIN LAATIMISEN AJANKOHTA JA TARKISTAMISEN AJANKOHTA

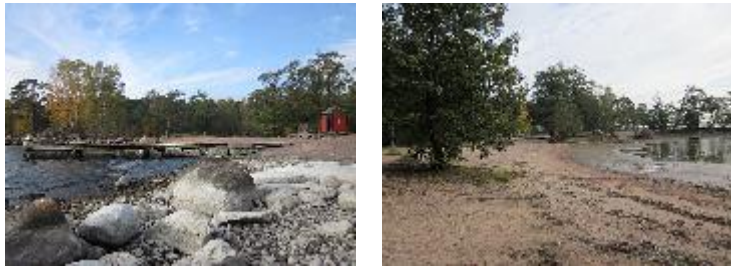
3.1 Vesityyppi	Merivesi
3.2 Rantatyyppi

<p>Mansikkalahden ulkoranta on luonnonkivinen ja melko nopeasti syvenevä ranta. Ulkorannan välittömässä läheisyydessä sijaitsee pieneksi yleiseksi uimarannaksi luokiteltu lastenranta, joka on muokattu hiekkaranta.</p>

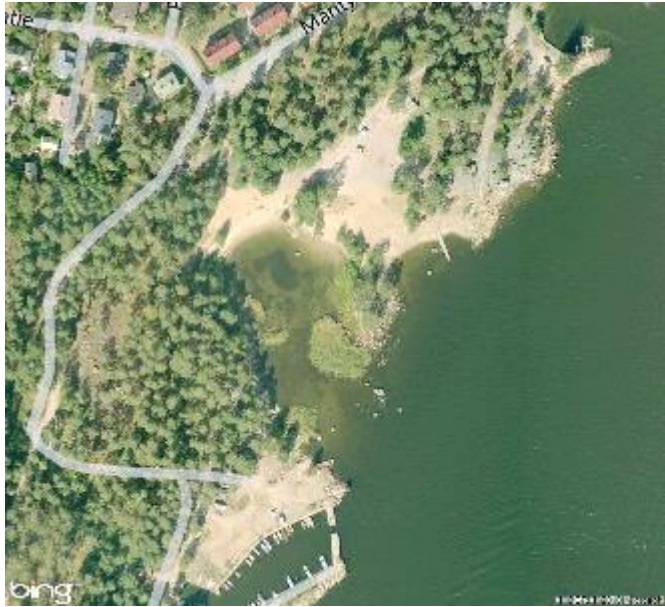
3.3 Rantavyöhykkeen ja lähiympäristön kuvaus

<p>Mansikkalahden uimaranta sijaitsee Kotkansaaren eteläisessä kärjessä, lähellä Katariinan puutalovaltaista omakoti- ja paritaloaluetta.</p> <p>Rantavyöhykkeen puusto on lehtomaista puistometsää, joka on osa ulkoilureittiä, Katariinan polkua.</p> <p>Rannan länsipuolella sijaitsevat Mansikkalahden pienvenesatama, Katariinan meripuisto ja rauhoitettu tervaleppälehto.</p>

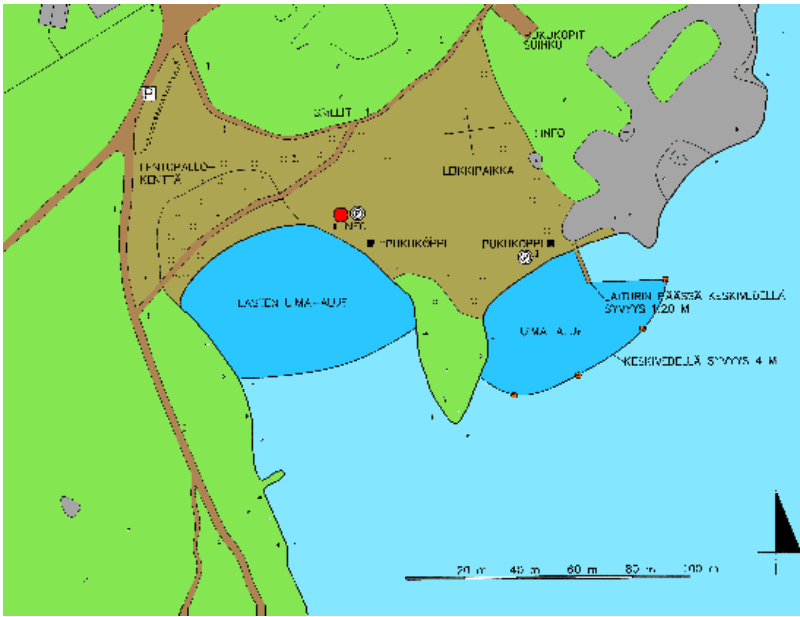
<p>3.6 Uimarannan varustelutaso</p>

<p>Uimarannan infotauluilla on rannan turvaohjeet, tiedot uimarannasta sekä vedenlaadusta yhteystietoineen. Rannalla on 2 pelastusrengasta ja -köyttä. Ulkorannalla on kiintolaituri. Varsinainen uima-alue on rajattu poijuin.</p> <p>Pukukoppeja on 4 kpl. Rannalla on myös huuhtelusuihku ja Bajamaja – wc:t.</p>

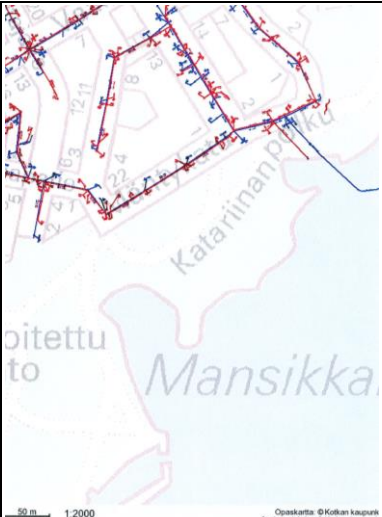
<p>6.1 Jätevesiverkostot</p> <p>6.2 Hulevesijärjestelmät</p>

<p>Jätevesiverkoston pumppaamo, jonne johdetaan jätevedet Tiutisesta sekä Puistolan alueelta, sijaitsee lähistöllä. Lähirantaan on matkaa n. 50 m. Esim. pitkäaikainen sähkökatkos lisää ylivuotoriskiä.</p> <p>Sadevesien purkuputki on uimarannasta 300 - 400 m itään päin. Voimakkaalla itätuulella mahdolliset kuormittavat ainekset voivat kantautua myös uimarannalle.</p>
<p>6.3 Uimaveteen vaikuttavat muut pintavedet</p>	<p>Uimaveteen vaikuttavia muita pintavesiä ei ole.</p>
<p>6.4 Maatalous</p>	<p>Lähistöllä ei ole maataloutta.</p>
<p>6.5 Teollisuus</p>	<p>Lähin teollisuusalue on Kotka Mills Oy:n tehtaat noin 2 km:n päässä Mansikkalahdesta itään päin. Koska alue sijaitsee melko kaukana uimarannasta, sen aiheuttamat mahdolliset päästöt eivät ole riski uimaveden laadulle.</p>
<p>6.6 Satamat, vene-, maantie- ja raideliikenne</p>	<p>Mansikkalahden venesatama sijaitsee uimarannan länsipuolella muutaman sadan metrin päässä. Veneväylä kulkee rannan ohi eteläpuolitse. Veneliikenteen mahdolliset jätevesi- ja pilssivesipäästöt saattavat heikentää uimaveden laatua. Lähistöllä ei ole maantie- ja raideliikennettä.</p>
