UIMAVESIPROFIILI – TAMPSAN MONTTU

2.1 Uimarannan nimi	Tampsan monttu
2.2 Uimarannan lyhyt nimi	Tampsan monttu
2.3 Uimarannan ID-tunnus	FI126285002
2.4 Osoitetiedot	Kymintie, 48720 Kotka
2.5 Koordinaatit	Longitude 26.9010 Latitude 60.5192
2.6 Kartta

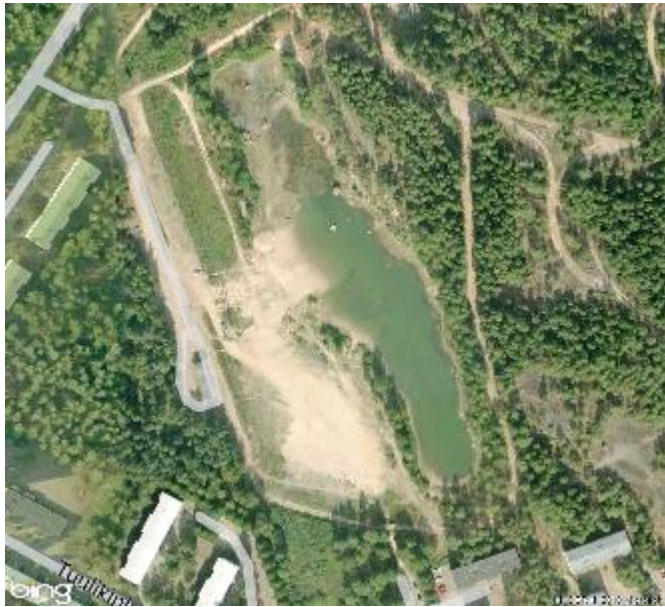
<p>Tampsan monttu on noin 1,5 ha:n kokoinen puuston ympäröimä järvi. Se sijaitsee Kalliokosken kaupunginosassa Äijänvuoren ulkoilualueen tuntumassa. Varsinainen uimaranta sijaitsee järven länsireunalla, josta rantapensaikkoa ja – puustoa on harvennettu. Rannalla on myös nurmikkoalueita.</p> <p>Lähiasutus on pääasiassa kerrostaloasutusta.</p>
3.4 Veden syvyyden vaihtelut	Veden syvyys vaihtelee voimakkaasti sateisuuden mukaan.
3.5 Uimarannan pohjan laatu	Uimarannan pohja on pääosin hiekkaa. Pohjaan maatonut kasvijäte on lisännyt sen liejupitoisuutta.
3.6 Uimarannan varustelutaso

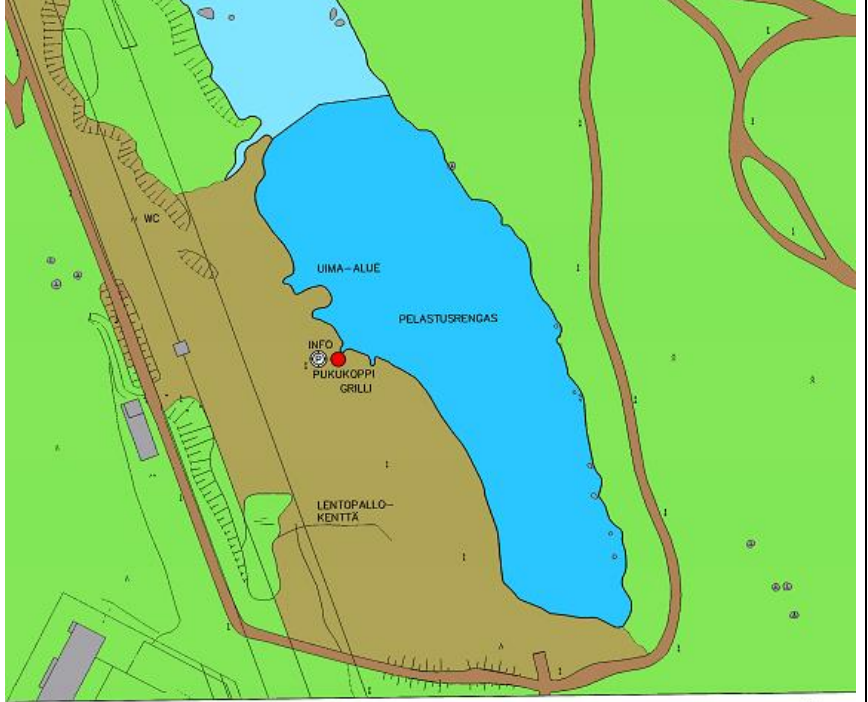
<p>Uimarannan infotaululla on tiedot uimarannasta sekä vedenlaadusta yhteystietoineen. Rannalla on pelastusrengas ja -köysi.</p>

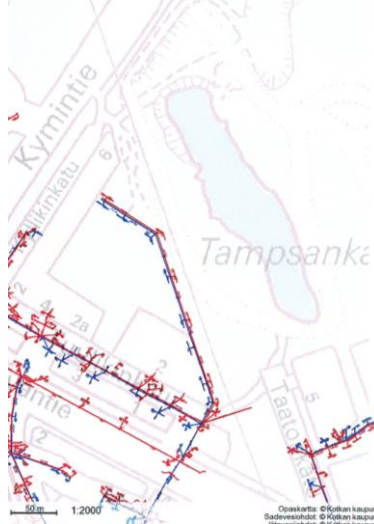
<p>6.1 Jätevesiverkostot</p> <p>6.2 Hulevesijärjestelmät</p>

<p>Lähin viemäriputkisto kulkee alle 100 m:n päässä uimarannasta, koska maasto viettää uimarannalle päin, putken rikkoutuessa on olemassa riski, että uimaranta-alue saastuu.</p> <p>Uimarannan lähellä ei ole sadeveden purkupuutkea.</p>
<p>6.3 Uimaveteen vaikuttavat muut pintavedet</p>	<p>Tampsan montulla uimavesi ei ole yhteydessä muihin pintavesiin.</p>	
<p>6.4 Maatalous</p>	<p>Lähialueella ei ole maataloutta, joka olisi kuormittava tekijä.</p>	
<p>6.5 Teollisuus</p>	<p>Lähin teollisuusalue sijaitsee n. 1,5 km:n päässä uimarannasta, mutta sen ja uimavesialueen välillä ei ole vesistöyhteyttä. Teollisuutta ei voi pitää riskitekijänä uimaveden laadulle.</p>	
<p>6.6 Satamat, vene-, maantie- ja raideliikenne</p>	<p>Kuormituslähteinä merkittäviä liikenneväyliä ei ole lähellä.</p>	
<p>6.7 Eläimet, vesilinnut</p>	<p>Tampsan montulla eläinten (esim. koirien) uittaminen on kokonaan kielletty. Luonnonvaraisten eläinten kuormituksesta ei ole havaintoja.</p>
